# **INTEGRACIÓN DE SERVICIOS AMBIENTALES & LIMPIEZA INDUSTRIAL**

## **PROGRAMA DE REMEDIACIÓN**

### **PETROCARRIERS, S.A. DE C.V.**

Derrame de aproximadamente 5,000 L de Diesel, a la altura del Km.  
007 + 700 de la Carretera Cadereyta – Allende, municipio de  
Cadereyta Jiménez, estado de Nuevo León

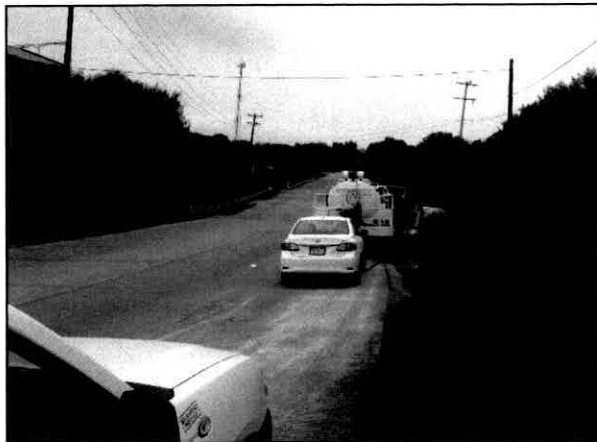
Sitio del accidente, en el Km. 007 + 700 de la Carretera Cadereyta – Allende, municipio de Cadereyta, estado de Nuevo León

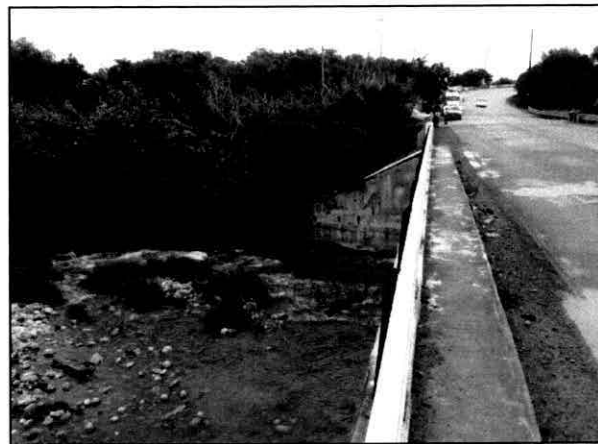
A aproximadamente 75 m del sitio donde se suscitó el derrame se encuentra ubicado el Río San Juan sin ser afectado por el hidrocarburo derramado

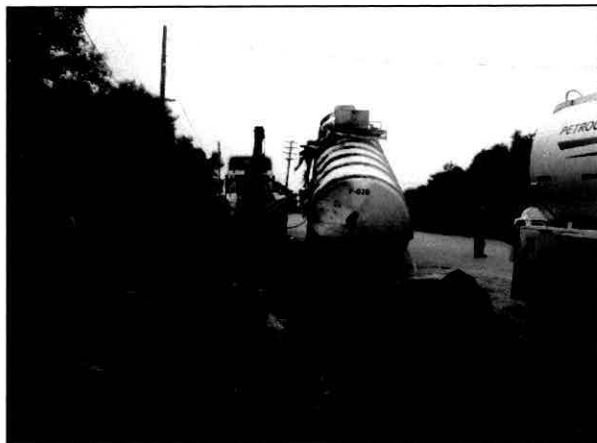
Derecho de vía, donde se observa suelo natural, impactado con Diesel

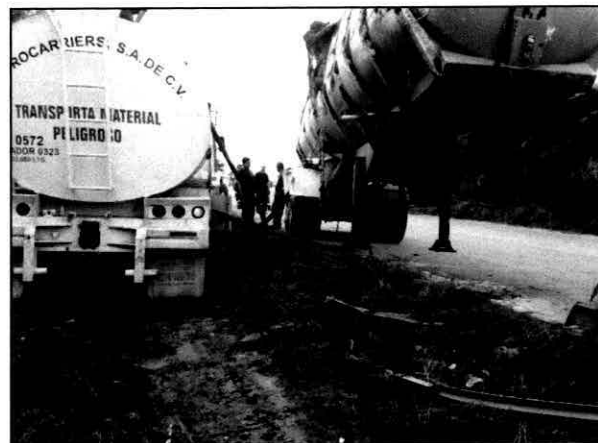
Trasvase del material transportado (Diesel)

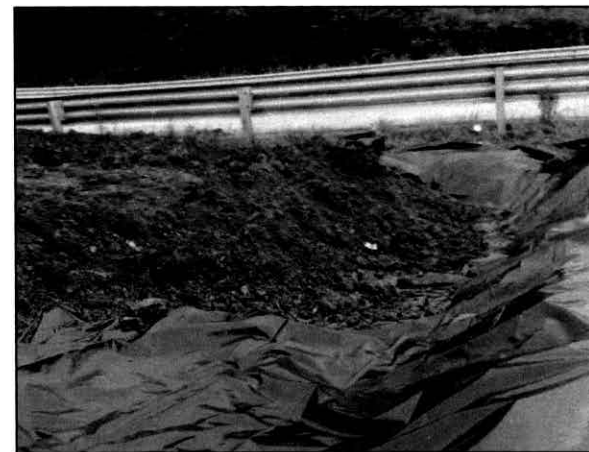
Vista de la celda provisional con el material edáfico impactado con Diesel

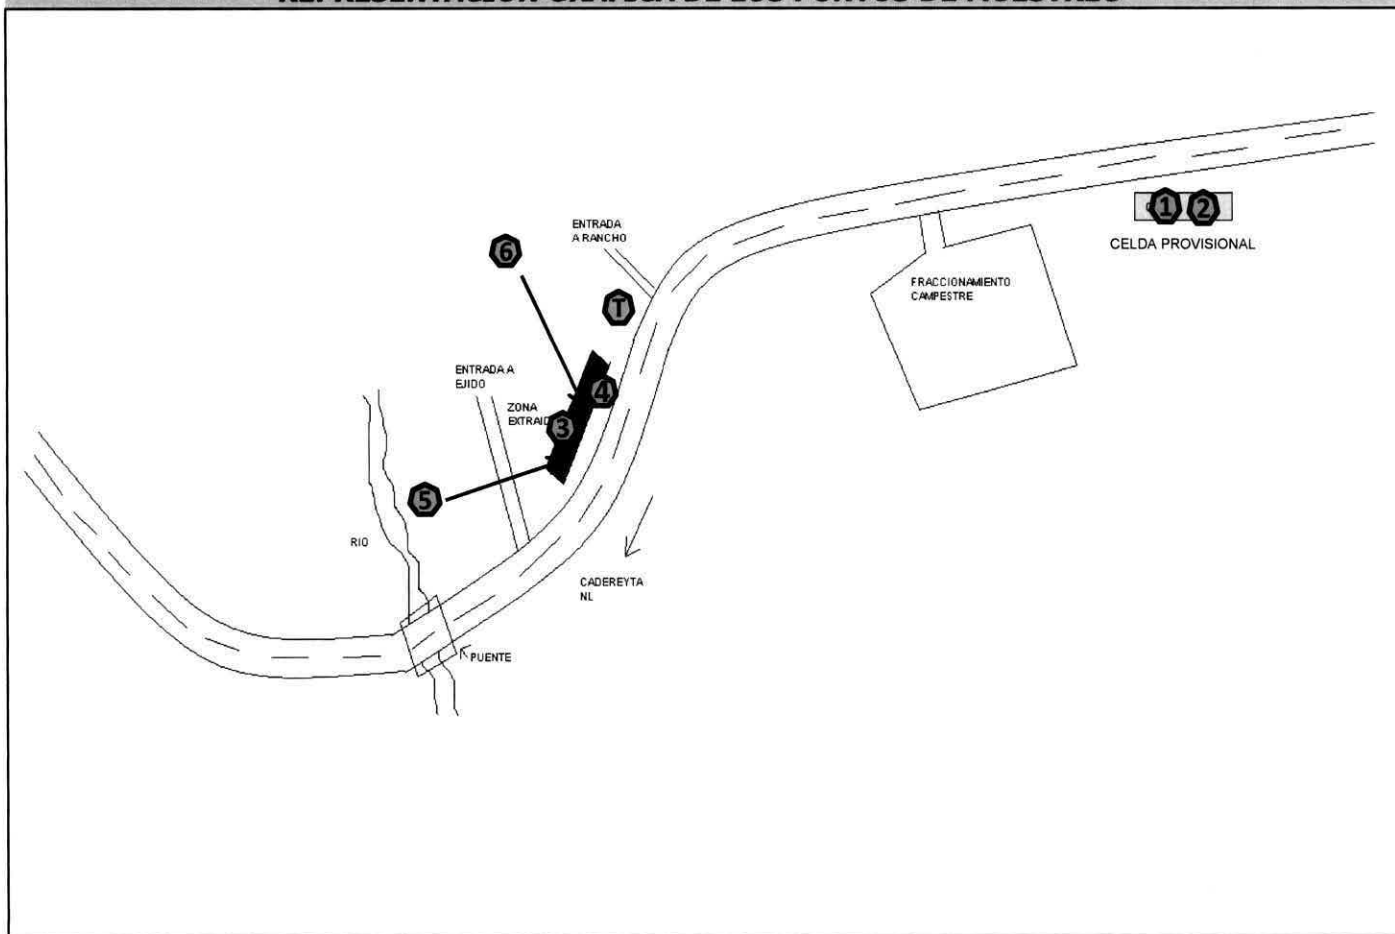
## REPRESENTACIÓN GRÁFICA DE LOS PUNTOS DE MUESTREO

| LAS MUESTRAS QUE SE TOMARON EN LA CELDA PROVISIONAL PRESETAN OLOR A HIDROCARBUROS (DIESEL). |
