## **PROGRAMA DE REMEDIACIÓN**

**EXPRESS Y TANQUES ESPECIALIZADOS, S.A. DE C.V.**  
**Sin. 717819-18**

Derrame de aproximadamente 30,000 L de Gasolina en el Km. 79 de la Autopista No. 15-D Tepic - Mazatlán a la altura del poblado de Zomatlán, municipio de Rosamorada, estado de Nayarit.

Monterrey, Nuevo León, julio de 2019

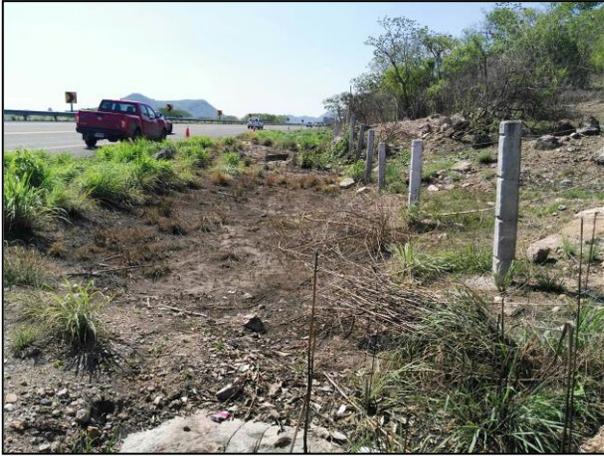
1. El sitio de derrame se encuentra ubicado en el Km. 79 de la Autopista No. 15-D Tepic – Mazatlán a la altura del poblado de Zomatlán.

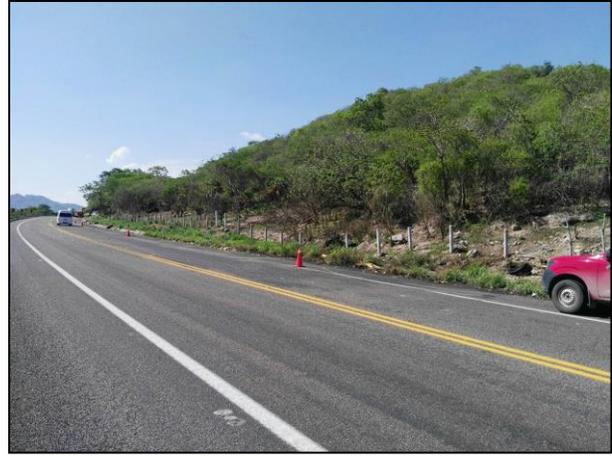
2. Señalización precautoria del sitio, colocando conos de color naranja.

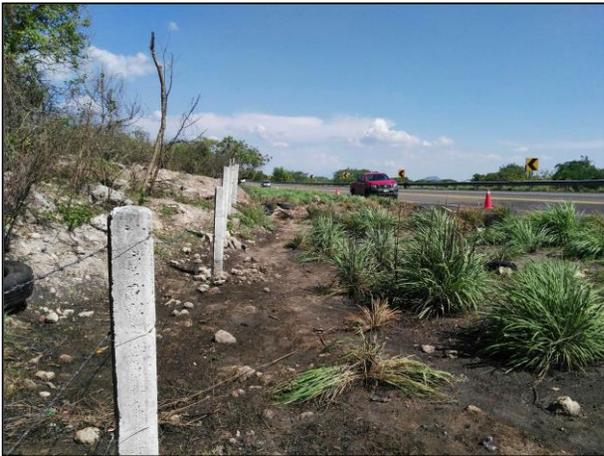
3. La Gasolina se derramó sobre suelo natural perteneciente al derecho de vía de la Autopista No. 15-D.

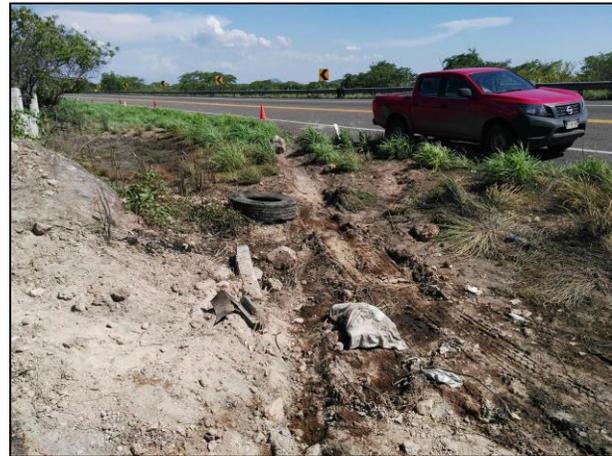
4. Afectación evidente de suelo natural, por el derrame de Gasolina.

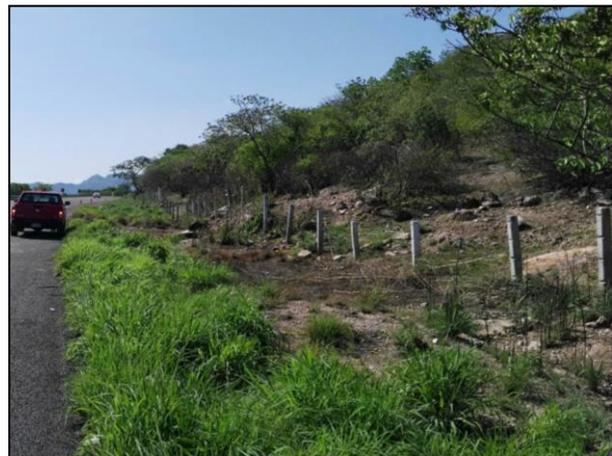
6. En los alrededores del sitio se observa vegetación típica de la región, presentando variedad de pastizales y arbustos, presuntamente siendo especies de encinos.

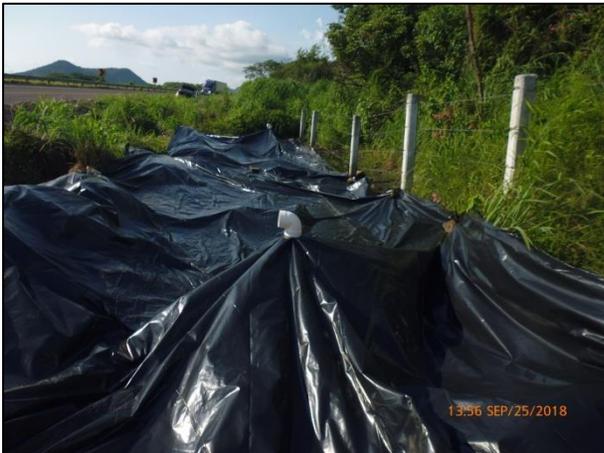
3. El área afectada estaba cubierta con una película de polietileno de alta densidad, además tenía filtros de carbón activado, todo esto con el fin de evitar una posible transferencia de contaminantes volátiles a la atmósfera.
