PROGRAMA DE REMEDIACIÓN

TRANSPORTES SANTA FE DEL SURESTE, S.A. DE C.V.
Sin. 567377-18

Derrame de aproximadamente 5,000 L de Diésel, en el Km. 129 + 500 de la Autopista No. 15-D Tepic – Mazatlán, municipio de Acaponeta, estado de Nayarit.

Monterrey, Nuevo León, julio de 2019

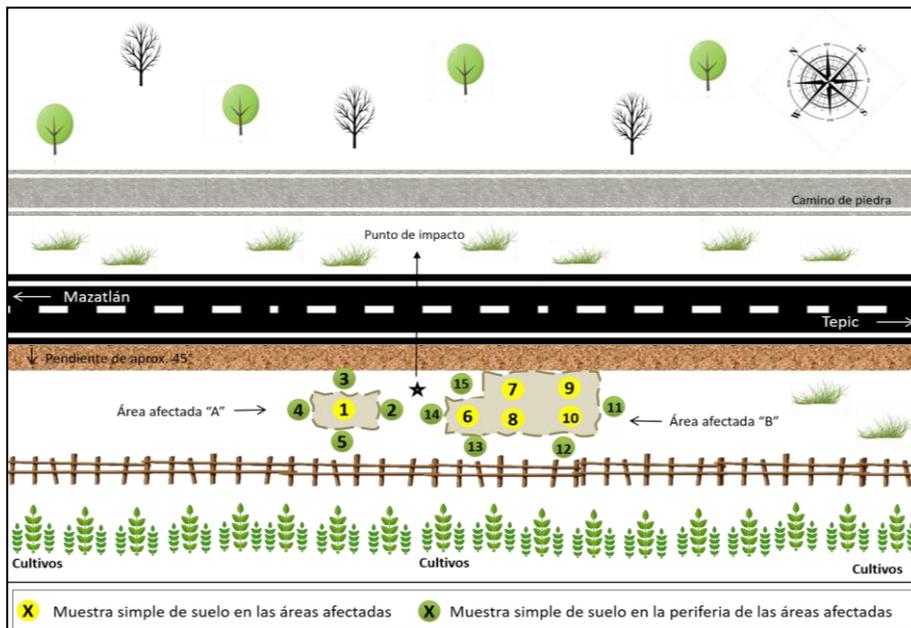
Figura Ilustrativa No. 1.2. Ubicación de puntos de sondeo para pre-delimitación del sitio en estudio.

Derivado de los resultados obtenidos de las muestras analizadas durante el sondeo realizado en el sitio, el material afectado se extrajo a diversas profundidades en donde se encontraron concentraciones por debajo de los Límites Máximos Permisibles (LMP) para Hidrocarburos Fracción Media (HFM).

Tabla 1.2. Resumen de extracción			
Zona de muestreo	Profundidad (m)	Puntos de muestreo	Lectura (ppm)
Área afectada "A"	1.80	1	<1200
Área afectada "B"	1.60	6, 7, 8, 9, 10	<1200

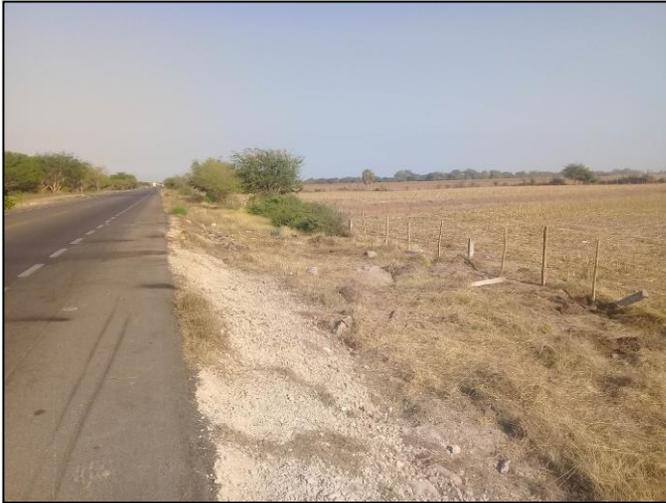
1.- Sitio del accidente se ubica en el Km. 129 + 500 de la Autopista No. 15-D Tepic – Mazatlán, municipio de Acaponeta, estado de Nayarit.

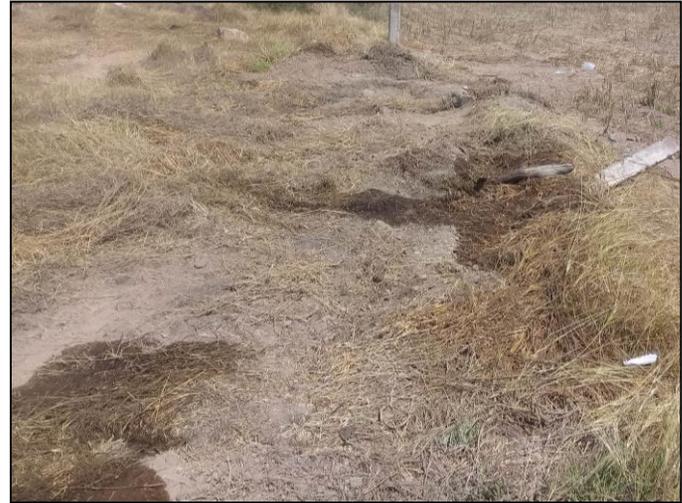
2.- En el sitio se derramaron aproximadamente 5.000 litros de Diésel.

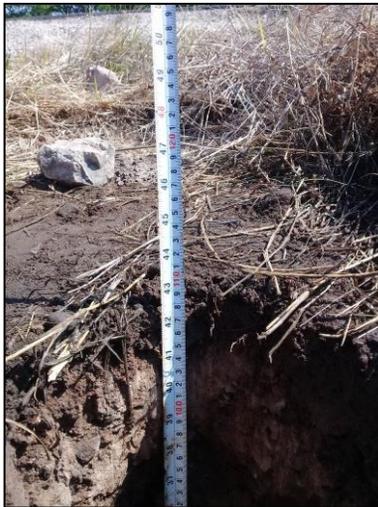
3.- Con apoyo de recurso humano se realizaron sondeos para determinar la pluma del contaminante.

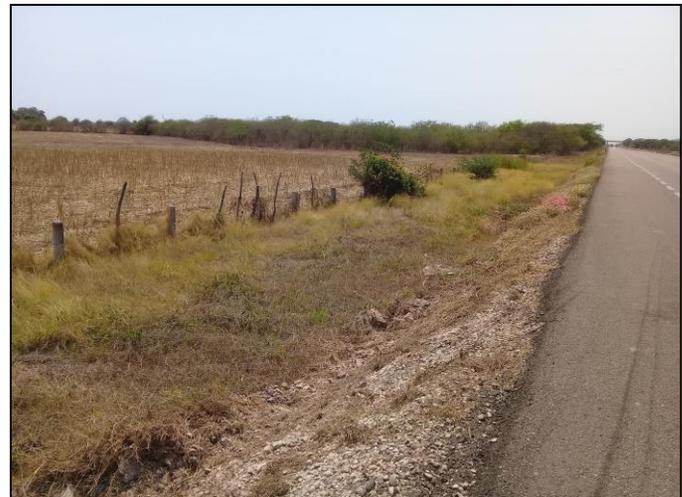
4.- El sitio del derrame se encuentra próximo a un predio particular.

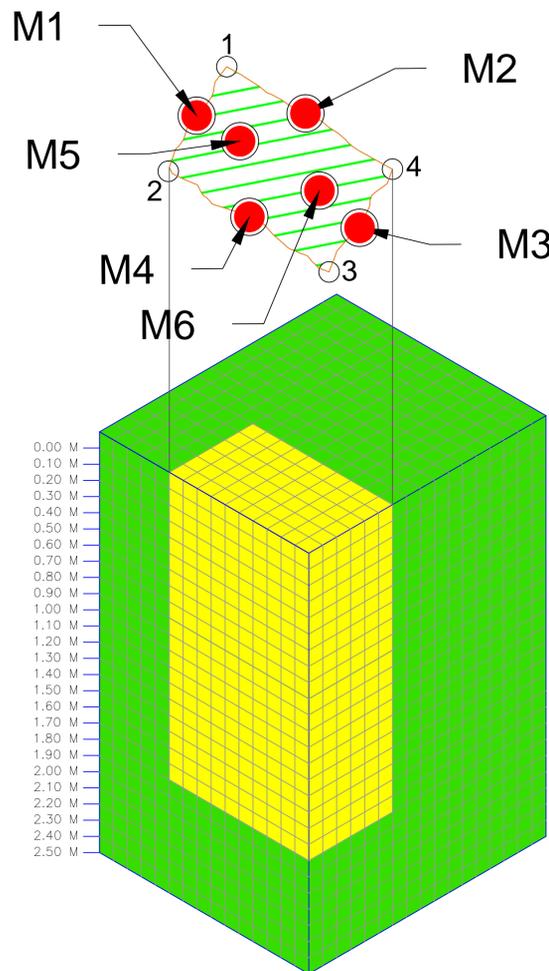
PROYECCION DE CONCENTRACION FOSA DE EXCAVACION "A" HFM (MG/KG)

< 1200 MG/KG
 > 1200 MG/KG

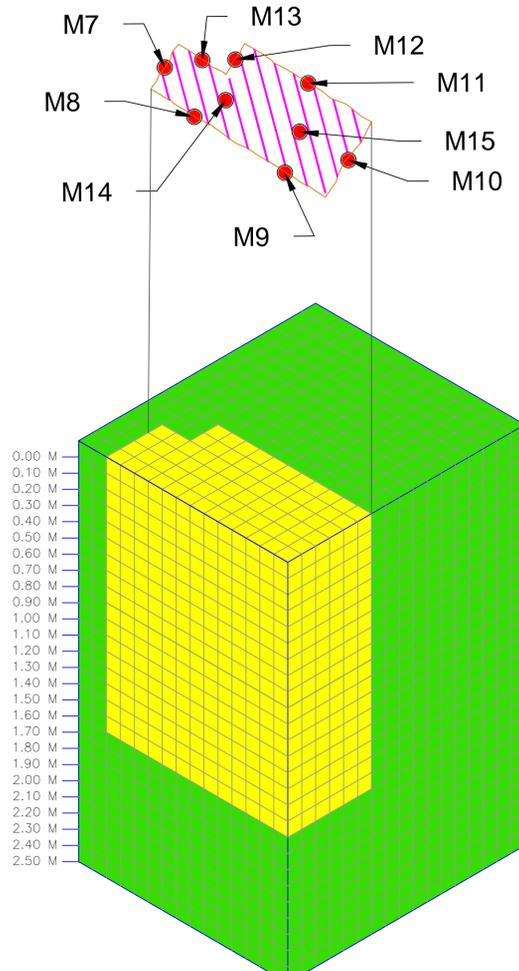
PROYECCION DE CONCENTRACION FOSA DE EXCAVACION "B" HFM (MG/KG)

< 1200 MG/KG
 > 1200 MG/KG
