Monterrey Nuevo León, a 14 de octubre de 2016

Sin. 304109-16

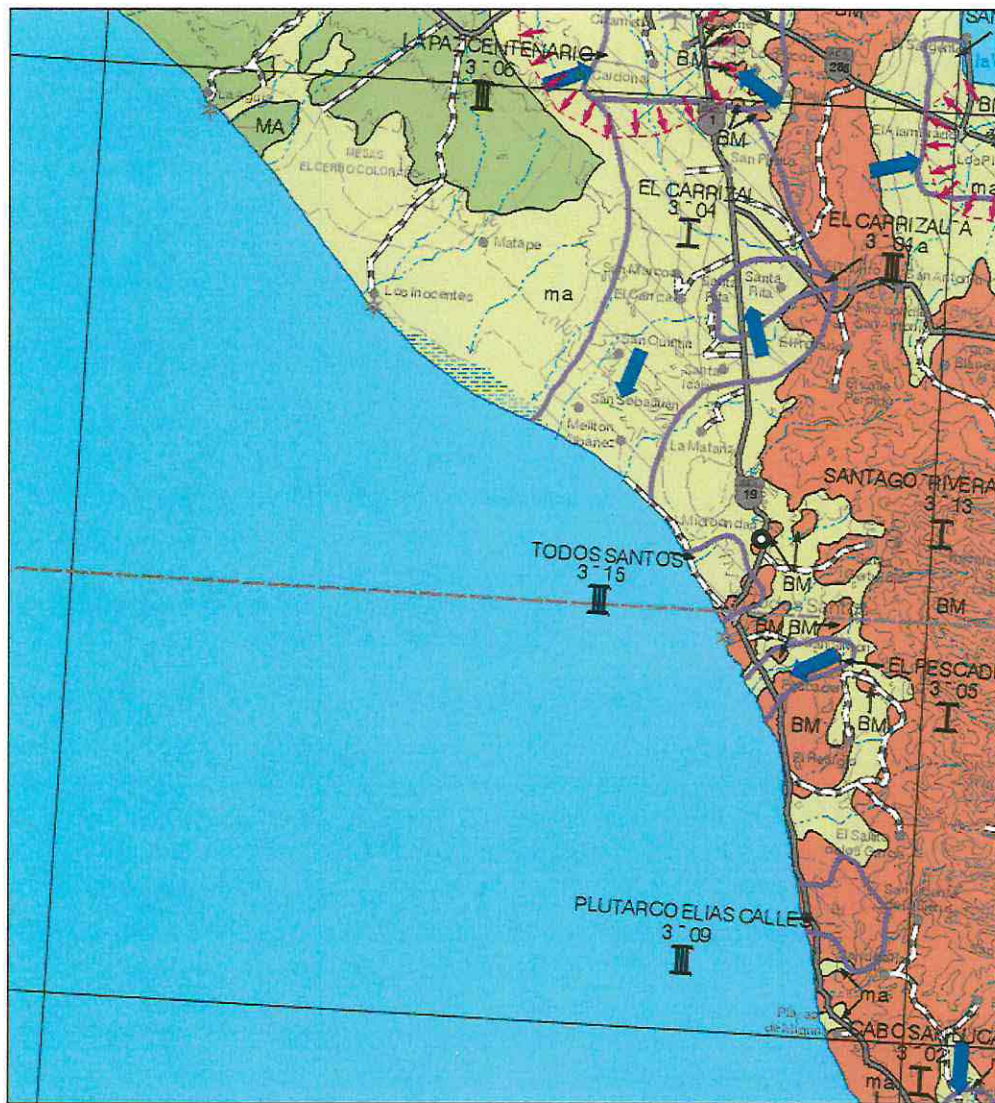
Figura No. 1.5. Coordenadas del sitio de derrame y su correspondiente hidrología subterránea.

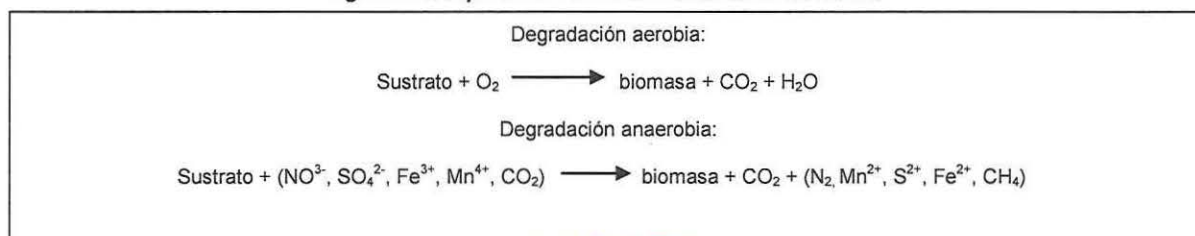
³⁸ Volke, T.; Velasco, J.A.; de la Rosa, D.A. (2005). Suelos contaminados por metales y metaloides: muestreo y alternativas para su remediación. Capítulo cuarto. 1ª Edición. México. Pp. 57-115.
