***RESUMEN***  
***EJECUTIVO***

Evaluación de daños ambientales y determinación de acciones correctivas provocadas por el derrame accidental de combustóleo pesado.

DERRAME DE COMBUSTÓLEO PESADO, OCURRIDO EN EL KM. 001 + 000 DEL LIBRAMIENTO CUENCAME, MUNICIPIO DE CUENCAME, ESTADO DE DURANGO.

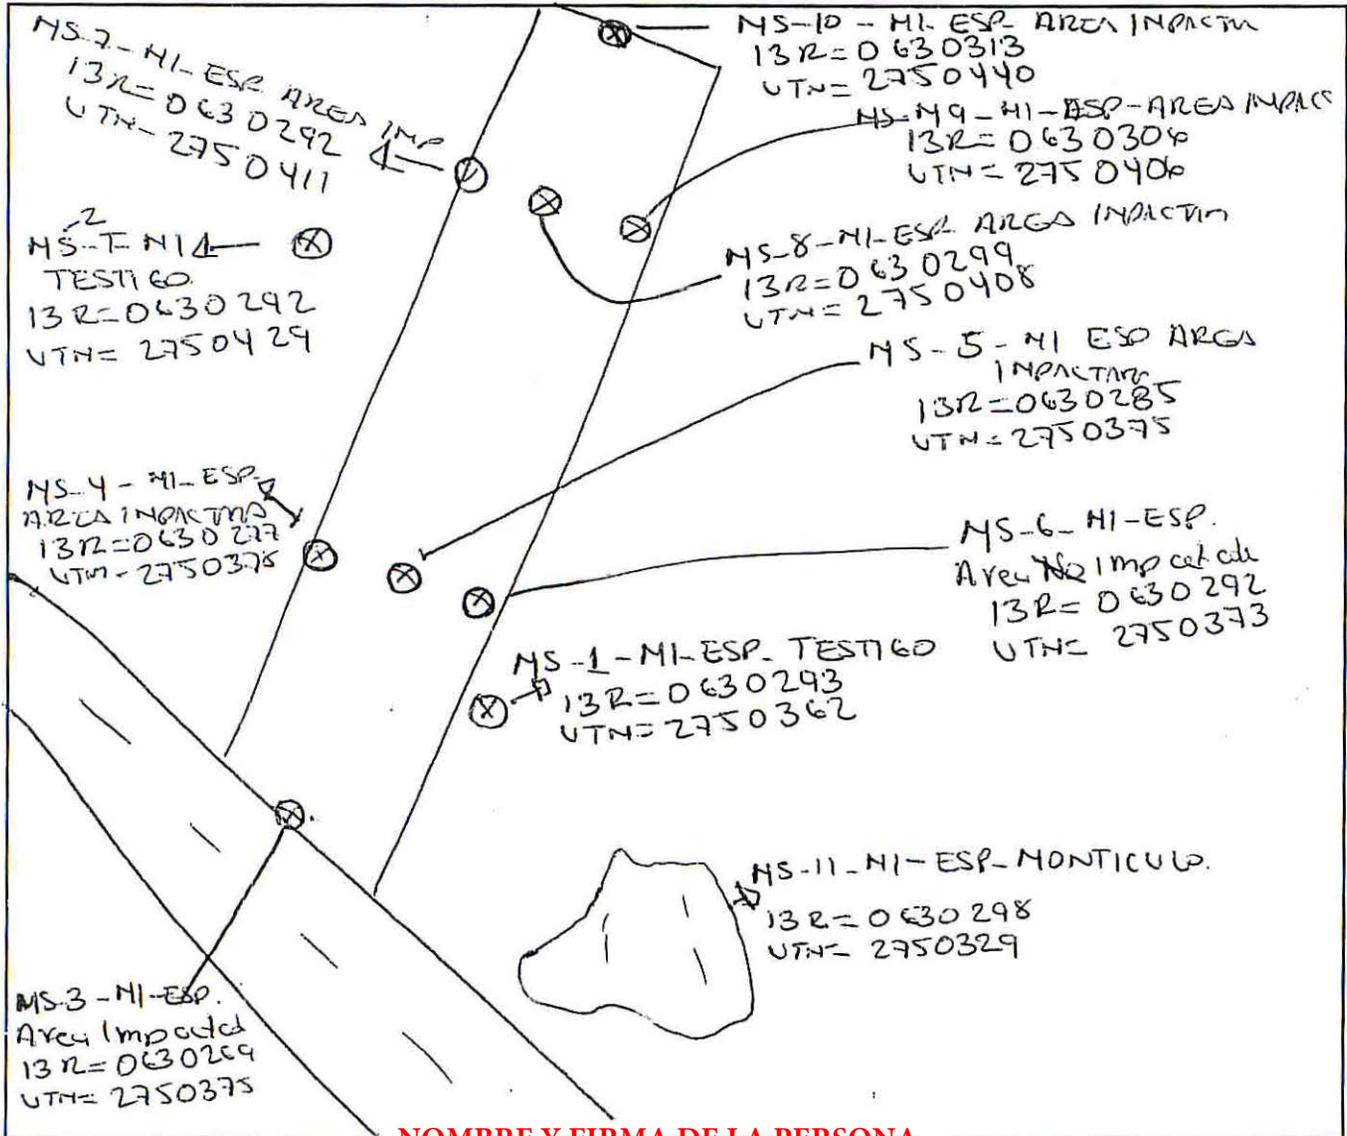
CROQUIS DE LOCALIZACION DE PUNTOS DE MUESTREO	F-IPM2-28
---	-----------

Sitio de Muestreo: KM 001+000 CUENCANE DURANGO	O.M.:  Fecha: 27/09/18
---	---------------------------------

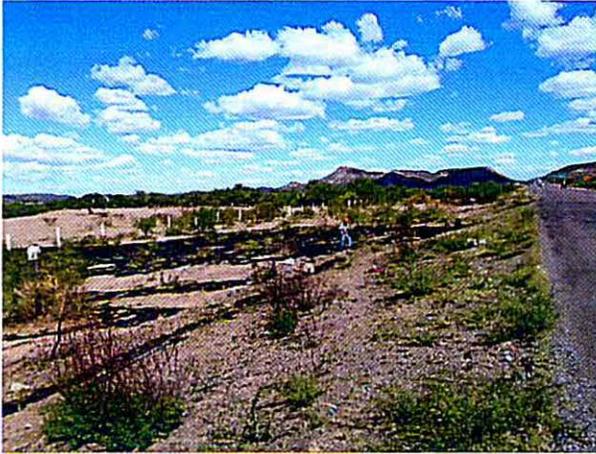
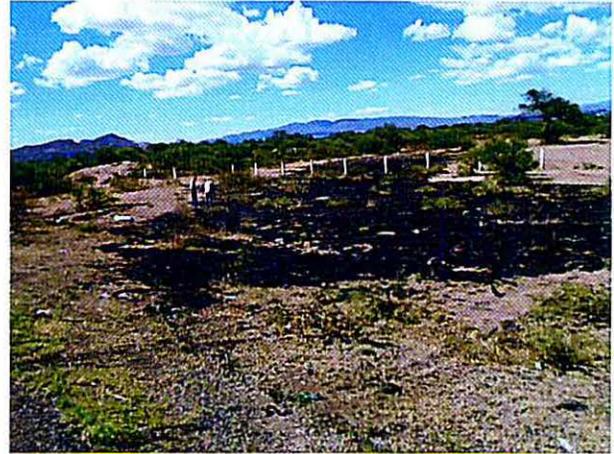
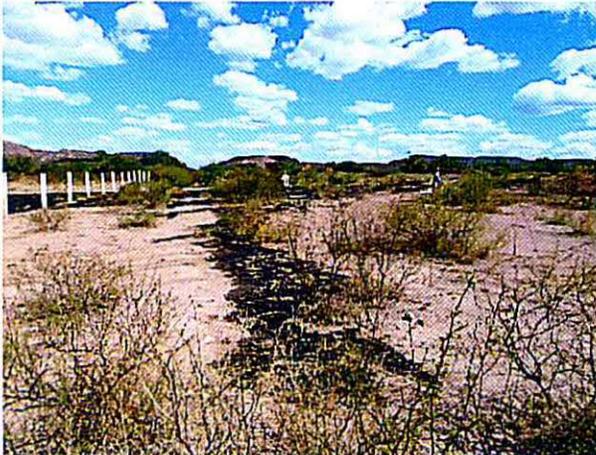
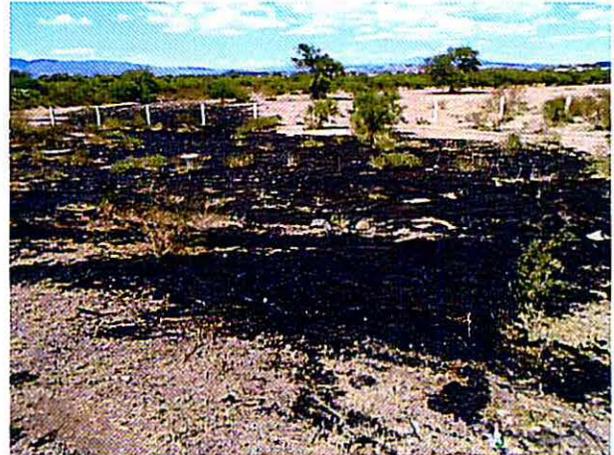
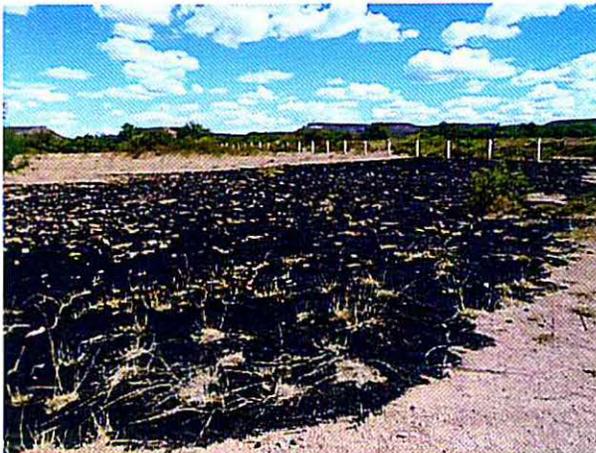
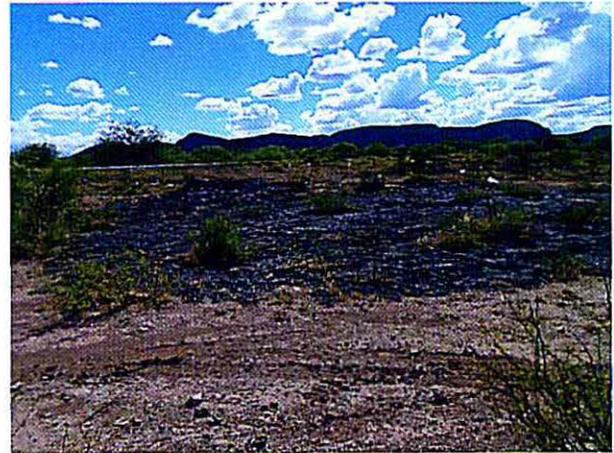
IMÁGENES DEL AREA IMPACTADA POR EL DERRAME ACCIDENTAL DE COMBUSTOLEO PESADO.

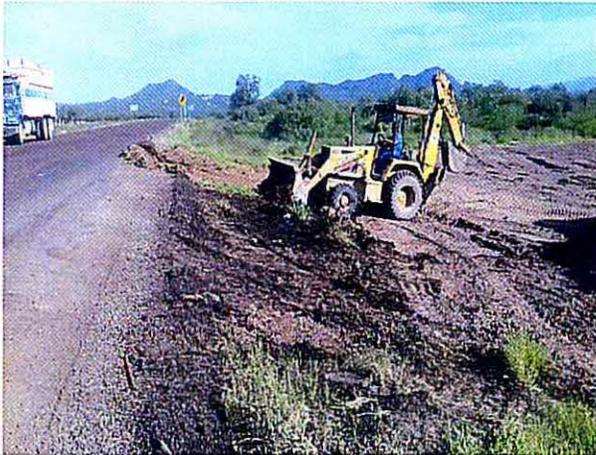
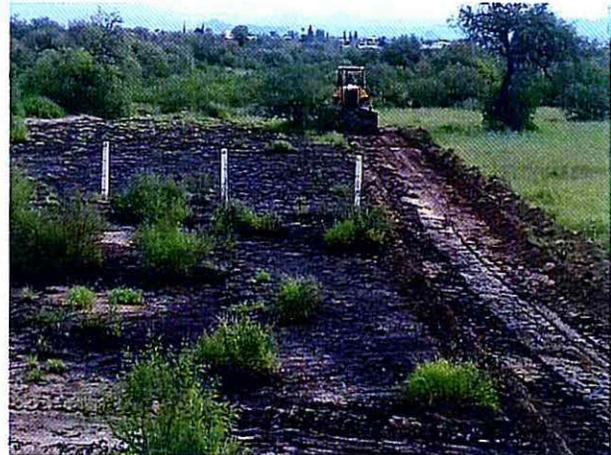
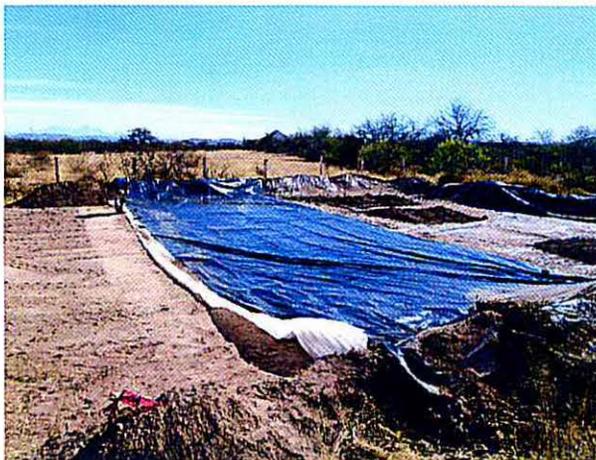
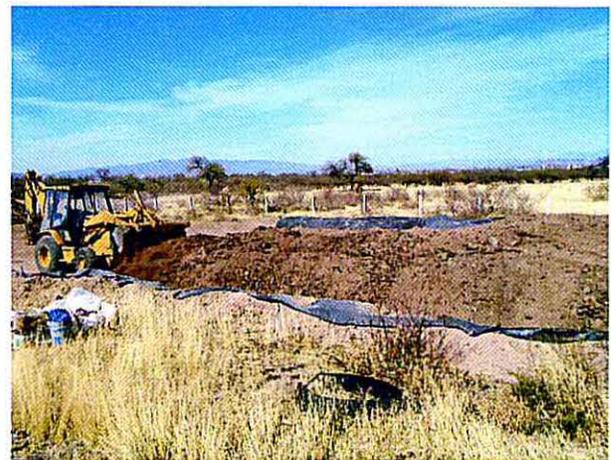
MOMENTOS EN QUE SE REALIZA LA EXTRACCION DEL SUELO CONTAMINADO, Y VISTA DE LA CELDA DE TRATAMIENTO CON EL SUELO CONTAMINADO EXTRAIDO.

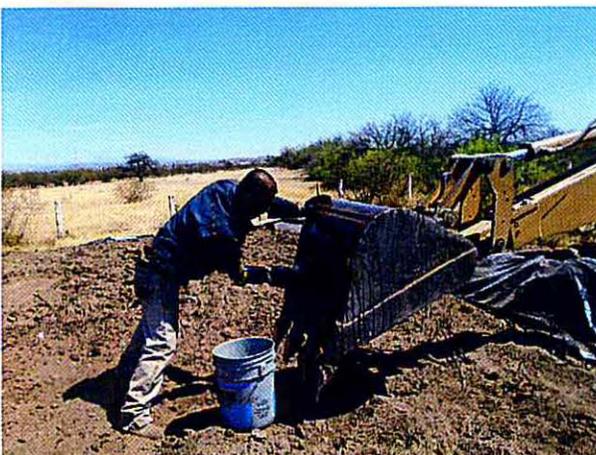
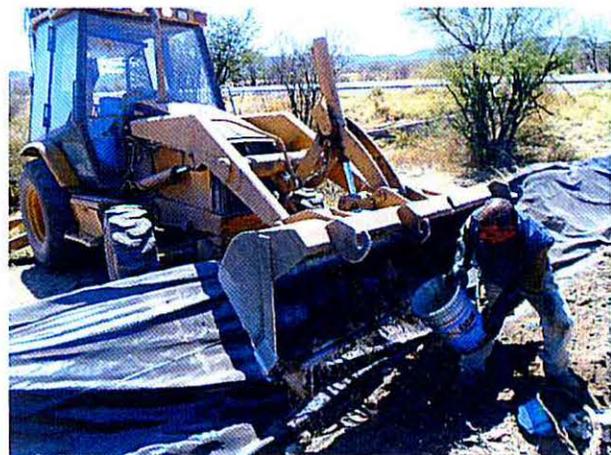
MOMENTO EN EL QUE SE REALIZA LA LIMPIEZA DEL EQUIPO UTILIZADA DURANTE LOS TRABAJOS REALIZADOS.

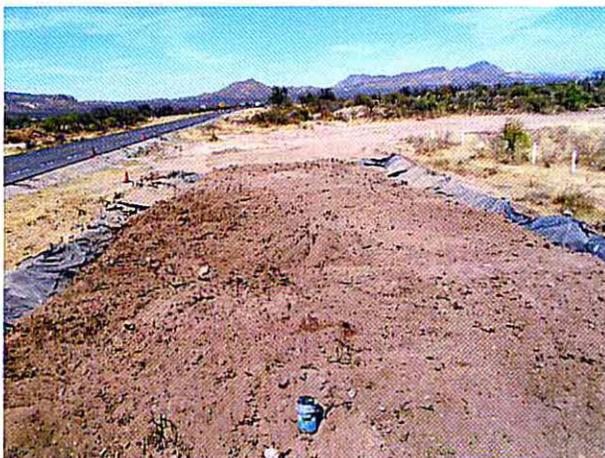
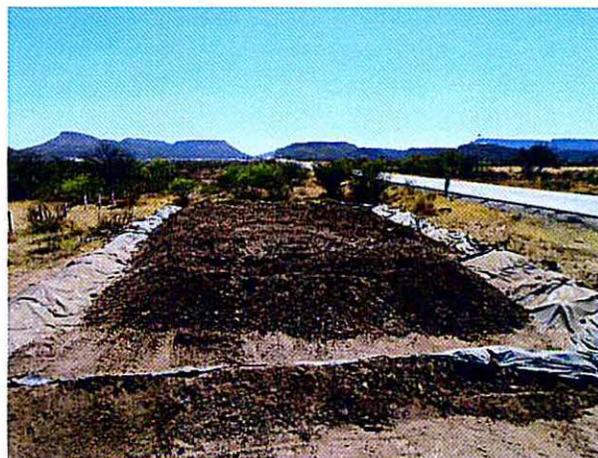
VISTA DE LA CELDA DE TRATAMIENTO YA TERMINADA PARA PODER LLEVAR A CABO LOS TRABAJOS DE REMEDIACION DE SUELO CONTAMINADO.

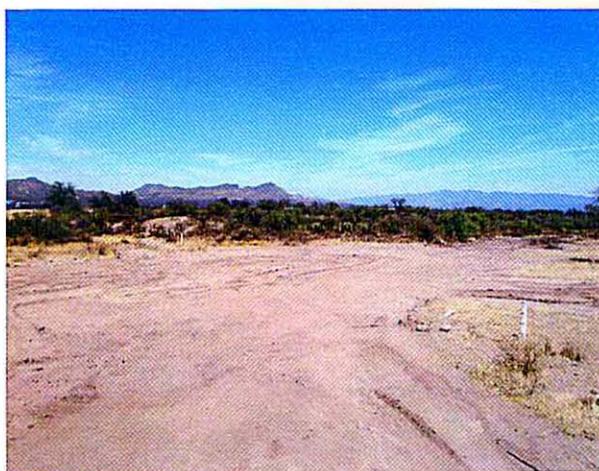
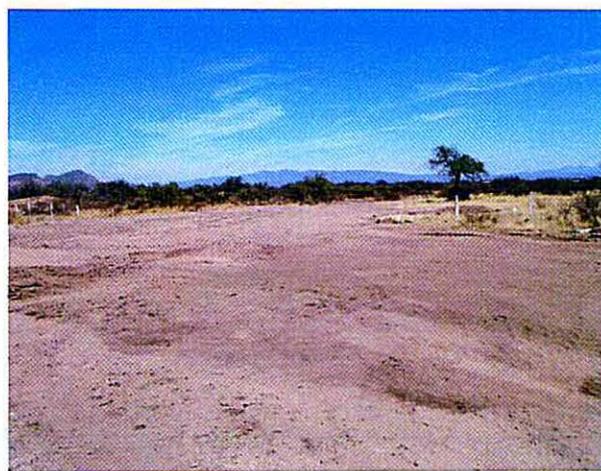
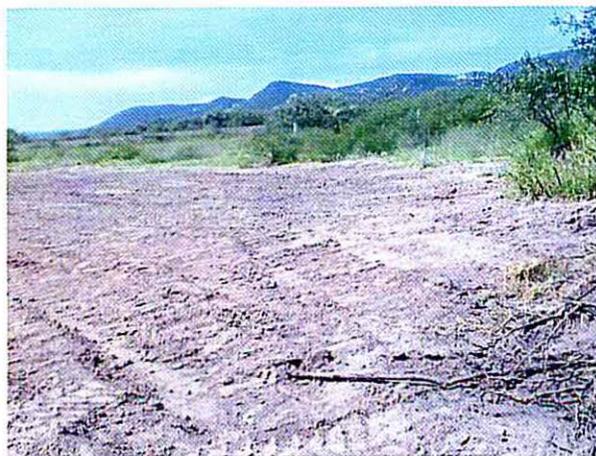
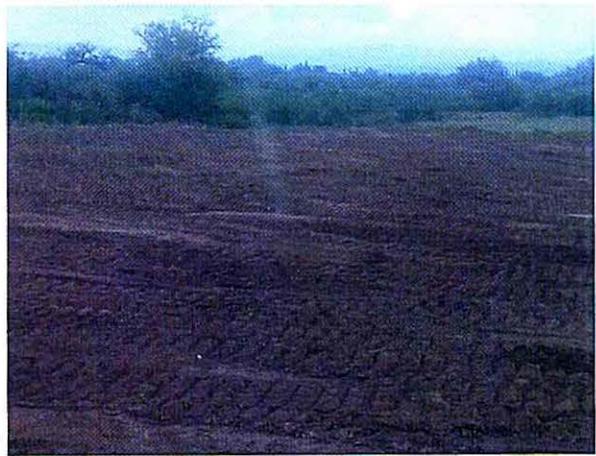
VISTA DEL AREA YA LIMPIA DONDE SE REALIZO LA EXTRACCION DEL SUELO CONTAMINADO.

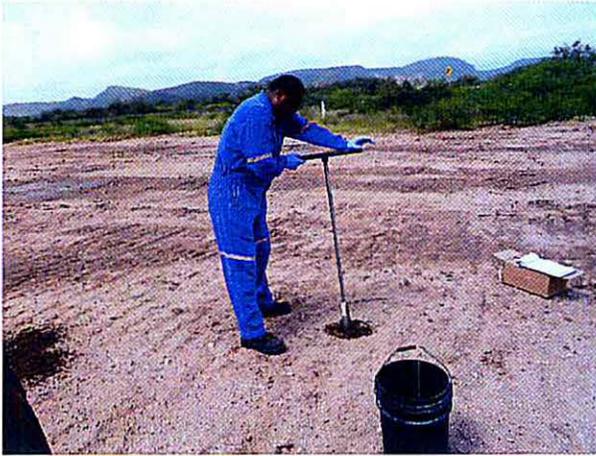
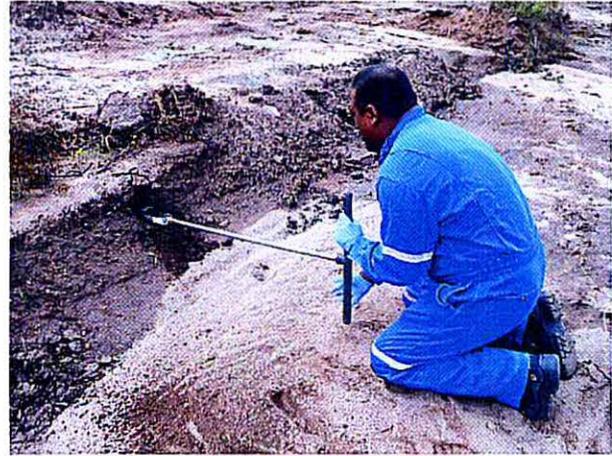
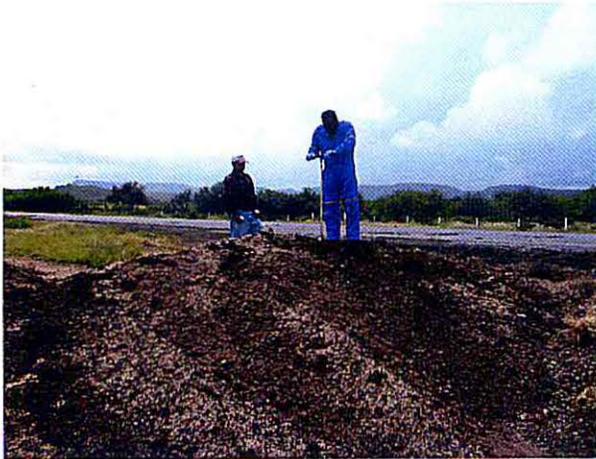
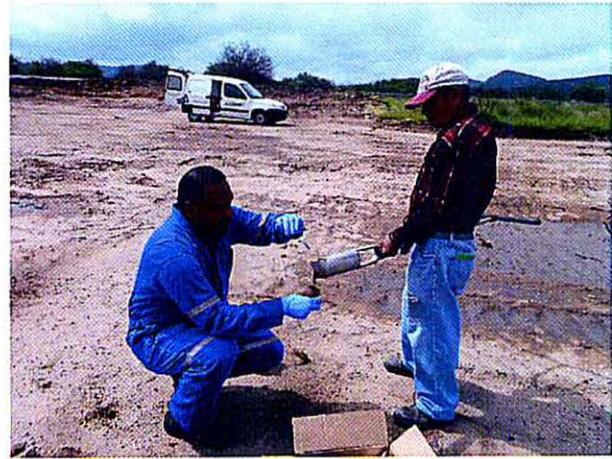
MUESTREO DE SUELO EN EL AREA EN ESTUDIO, DE ACUERDO AL PLAN DE MUESTREO DE SUELO PRESENTADO EN LA AGENCIA NACIONAL DE SEGURIDAD INDUSTRIAL Y DE PROTECCION AL MEDIO AMBIENTE DEL SECTOR HIDROCARBUROS.

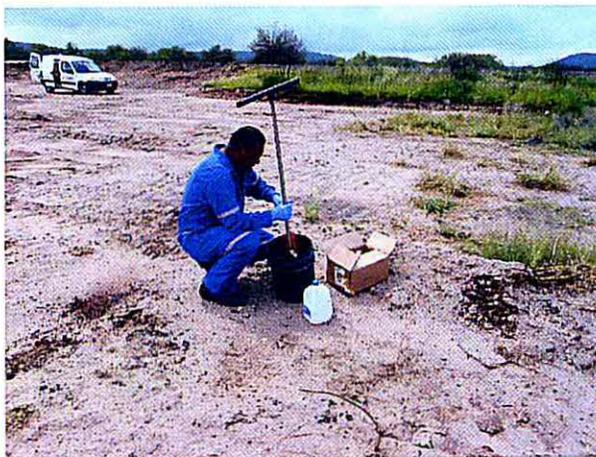
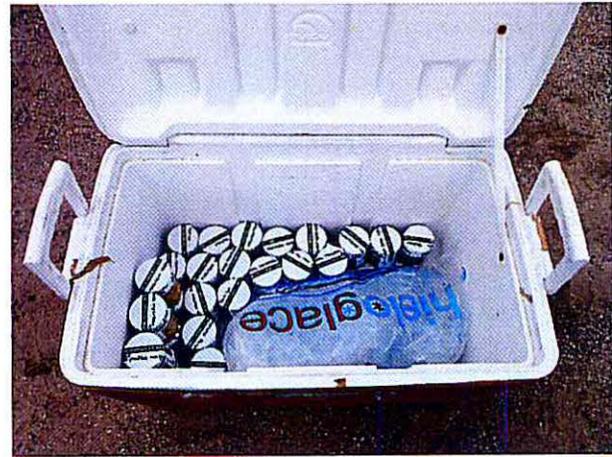
VISTA DEL LAVADO DEL EQUIPO UTILIZADO DURANTE EL MUESTREO DE SUELO Y FORMA COMO SE PRESERVAN LAS MUESTRAS.
