RESUMEN EJECUTIVO

Evaluación de daños ambientales y determinación de acciones correctivas provocadas por el derrame accidental de diésel automotriz.

ESTUDIO DE CARACTERIZACIÓN

DERRAME DE DIÉSEL AUTOMOTRIZ OCURRIDO EN LA CARRETERA QUERÉTARO – SAN LUIS POTOSÍ KM 185 + 050, FEDERAL 57, ENTRONQUE CON EL LIBRAMIENTO ORIENTE S.L.P., DELEGACIÓN DE LA PILA, MUNICIPIO DE SAN LUÍS POTOSÍ, ESTADO DE SAN LUÍS POTOSÍ.

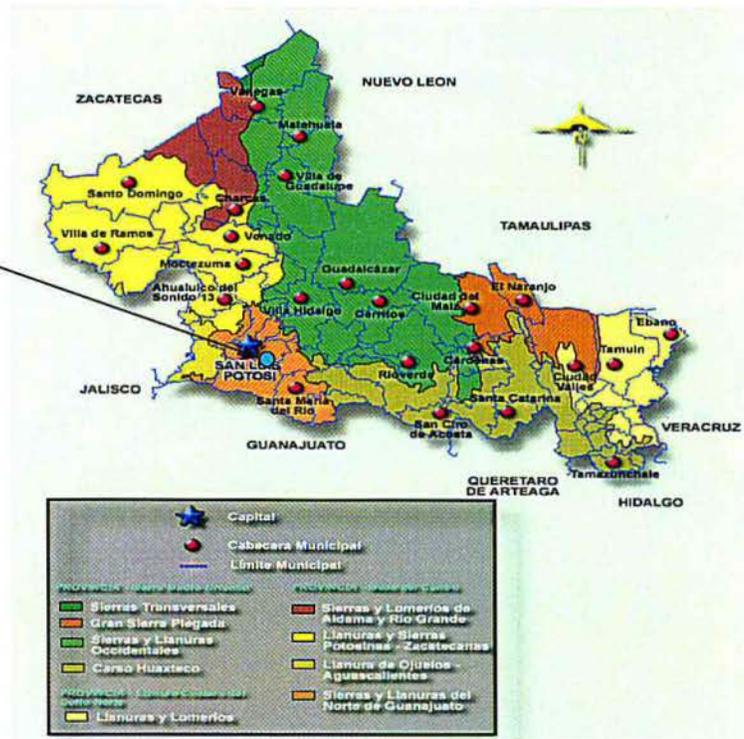
Mapa de Fisiografía

ÁREA DONDE OCURRIÓ
EL DERRAME

EL ÁREA DEL DERRAME SE UBICA DENTRO DE:

Provincia	Subprovincia	% de la superficie estatal
Mesa del Centro	Sierras y Llanuras del Norte de Guanajuato	7.06

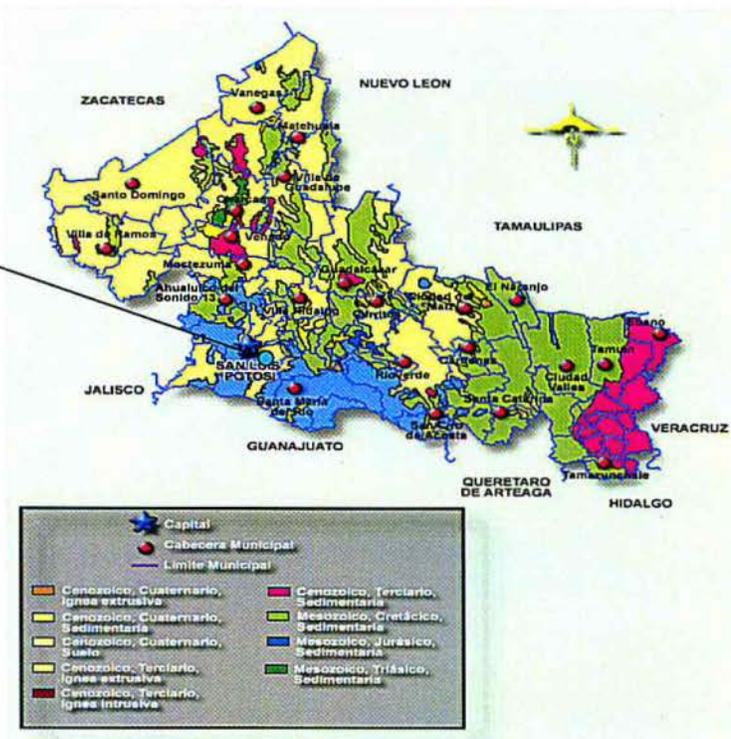
Mapa de Geología
ÁREA DONDE OCURRIÓ
EL DERRAME

Era	Periodo	Roca o suelo	% de la superficie estatal
Cenozoico	Terciario	Ignea extrusiva	11.21

FUENTE: INEGI. Carta Geológica, 1:1 000 000.

Está constituida por rocas ígneas extrusivas de composición básica. Los afloramientos son de poca extensión y espesor reducido, muy fracturados y alterados.

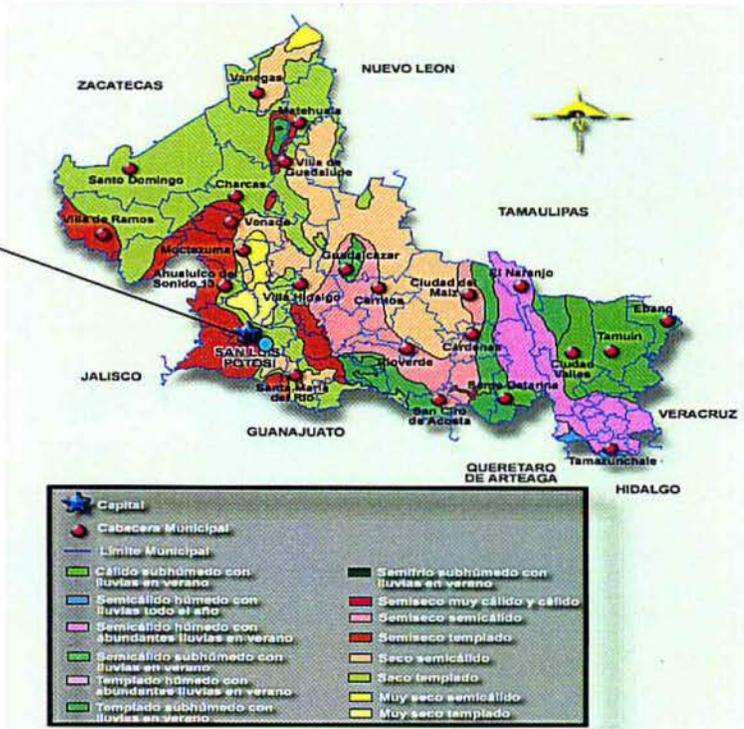
Mapa de Climas
 ÁREA DONDE OCURRIÓ
 EL DERRAME

Tipo o subtipo	% de la superficie estatal
Semiseco templado	12.36

FUENTE: INEGI. Carta de Climas, 1:1 000 000.

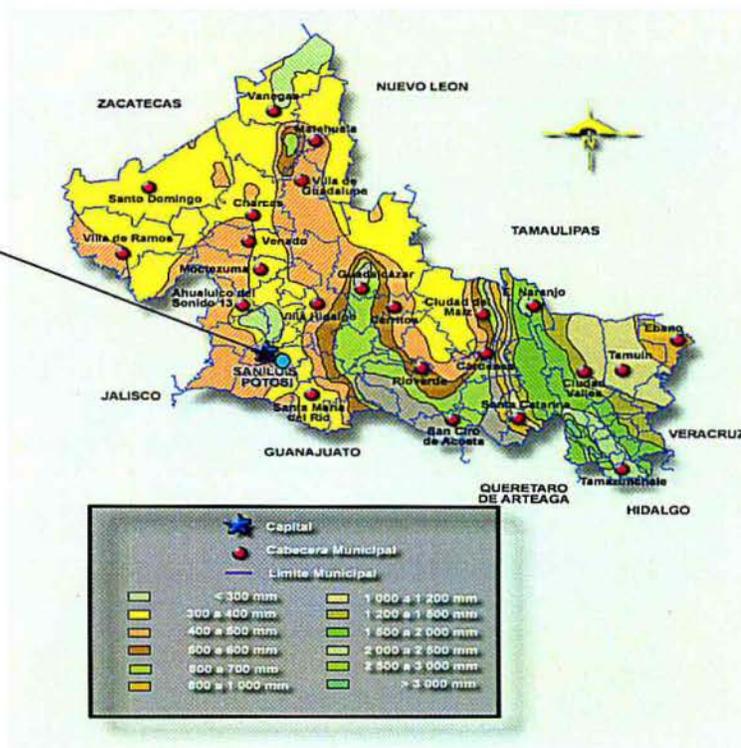
ÁREA DONDE OCURRIÓ EL DERRAME

LAS ISOYETAS EXISTENTES EN EL ÁREA DEL DERRAME SON DE: 300 A 400 mm.

PRECIPITACIÓN TOTAL ANUAL (Milímetros)

Estación	Periodo	Precipitación promedio	Precipitación del año más seco		Precipitación del año más lluvioso	
			Año	Precipitación	Año	Precipitación
San Luis Potosí	1979-1999	366.2	1989	239.5	1991	528.1

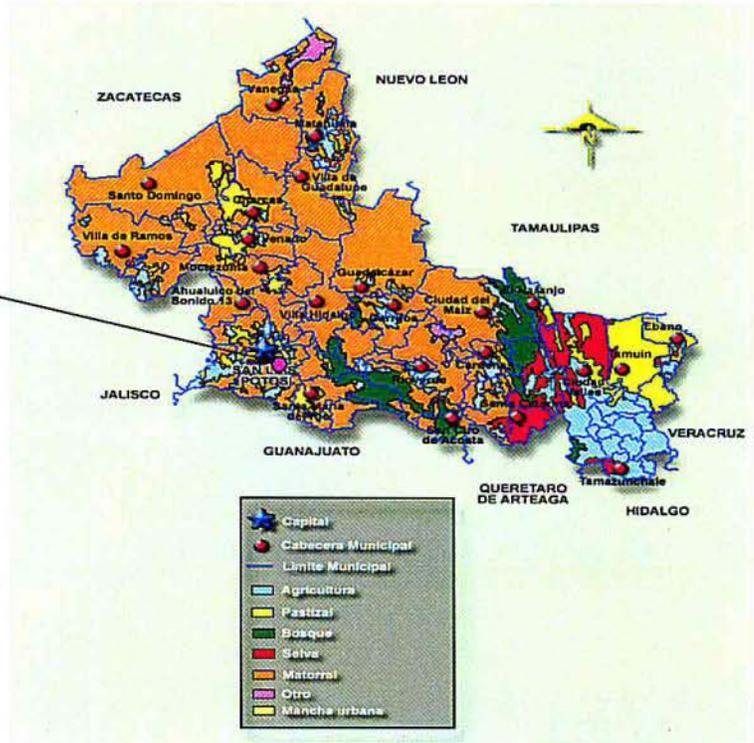
Mapa de Agricultura y Vegetación

ÁREA DONDE OCURRIÓ EL DERRAME

LA VEGETACIÓN PREDOMINANTE EN LA ZONA DEL DERRAME ES:

Concepto	Nombre científico	Nombre local	Utilidad
Pastizal			
9.84% de la superficie estatal	<i>Cynodon plectostachyum</i>	Estrella de Africa	Forraje
	<i>Panicum maximum</i>	Guinea	Forraje
	<i>Bouteloua gracilis</i>	Navajita	Forraje
	<i>Aristida</i> sp.	Pasto	Forraje
	<i>Digitaria decumbens</i>	Pangola	Forraje

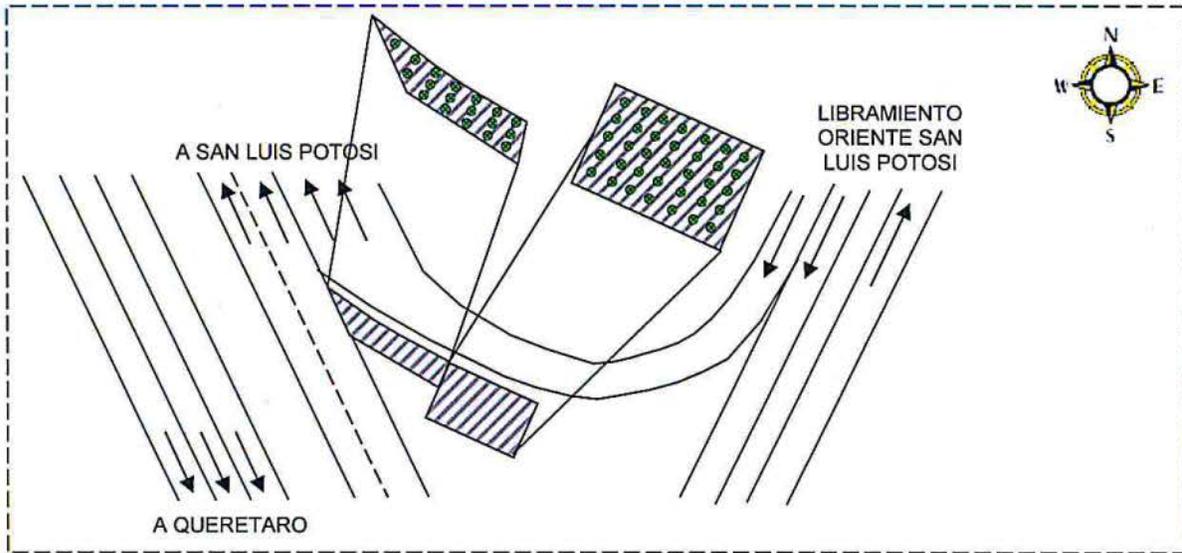
CROQUIS DE UBICACIÓN DE LOS PUNTOS DE LOS POZOS DE BIOVENTEO

- La superficie de suelo a remediar en la cual se colocaran los tubos de pvc perforados, tiene un área total de 475.50 m² aproximadamente y el volumen de suelo contaminado a remediar in situ es de aproximadamente 680.25 m³.

- En la parte de los tubos de PVC que sobresalen de la superficie del suelo contaminado, se colocara un codo de PVC para instalar una Válvula Check o Anti-retorno de 1" esto se realizara en cada tubo que fue instalado.

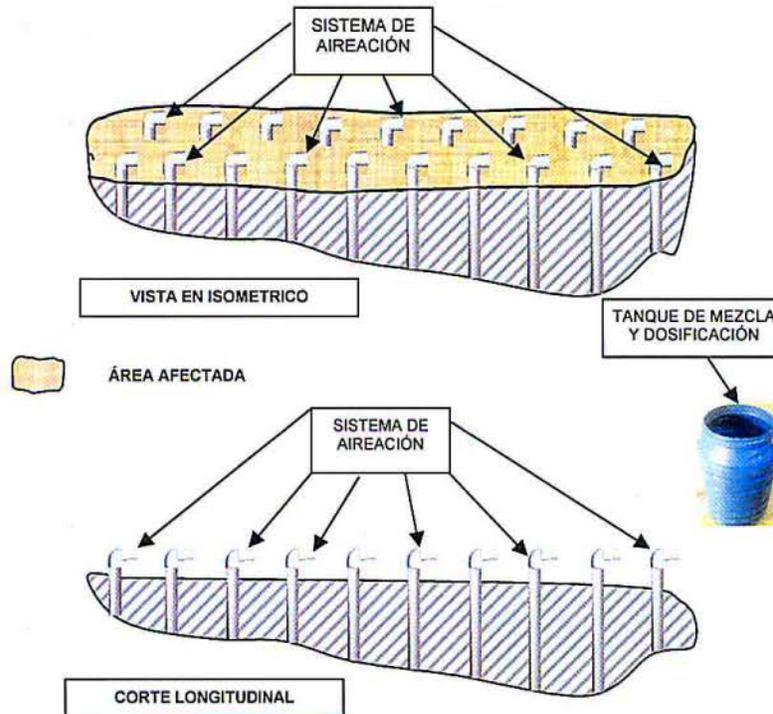
DIAGRAMA ESQUEMÁTICO PARA LA REMEDIACIÓN DE SUELO CONTAMINADO CON DIÉSEL AUTOMOTRIZ, ILUSTRATIVO.

La técnica de remediación a emplear para con este suelo contaminado por el derrame accidental de diésel automotriz, se denomina **BIOREMEDIACIÓN POR BIOVENTEO EN EL SITIO CONTAMINADO**, aplicando el proceso de acuerdo a lo establecido en la Autorización para el Tratamiento de suelos Contaminados No. **16-V-20-08 PRORROGA**, y se realizara de la siguiente manera:

- Se realiza la limpieza superficial del área impactada, retirando basura, piedras y pasto.
- Sobre la superficie del área impactada, se aplica bacteria degradadora de hidrocarburos contenida en el producto comercial Abr Biotrack Dol, en una cantidad de 2 litros, diluidos en 50 litros de agua.

- Sobre el suelo contaminado, por medio de un sistema de riego o aspersión, se aplicaran soluciones acuosas de los productos comerciales Abr Biotrack Dol (Bacteria degradadora de hidrocarburos), Grofol L, Humitron 60 S y Lobi 44, esta actividad se realizara de manera continua durante todo el proceso de tratamiento hasta alcanzar los niveles de limpieza aprobados por la autoridad correspondiente.

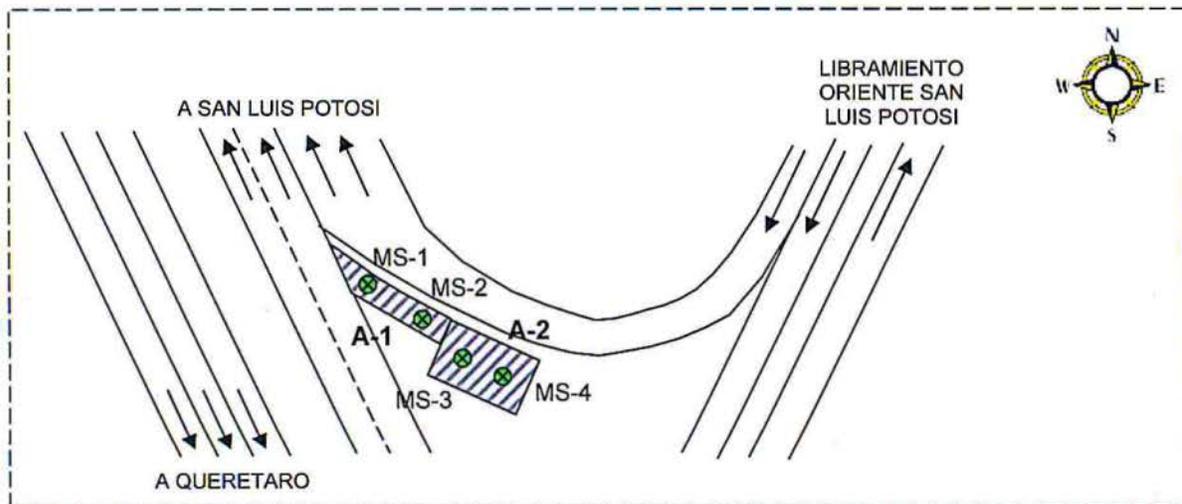
CROQUIS DE LA UBICACIÓN DE LOS PUNTOS DE MUESTREO FINAL COMPROBATORIO PROPUESTOS

La técnica de muestreo que se aplicara en el sitio donde se tomaran las muestras de suelo, considerando las características del lugar, incluye la toma de muestras con un perforador manual.

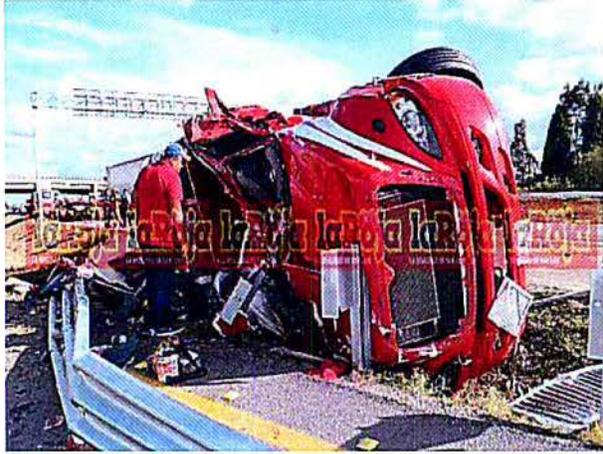
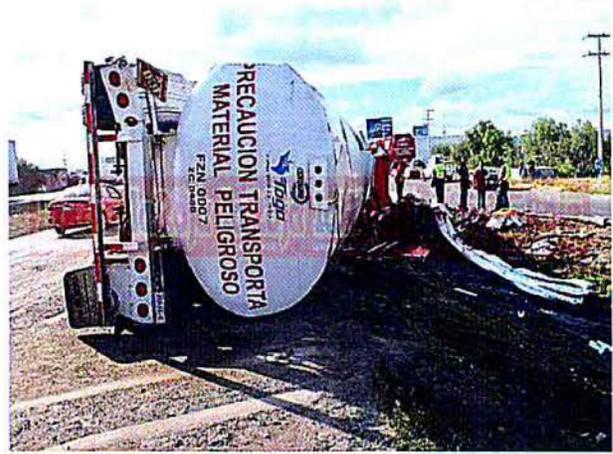
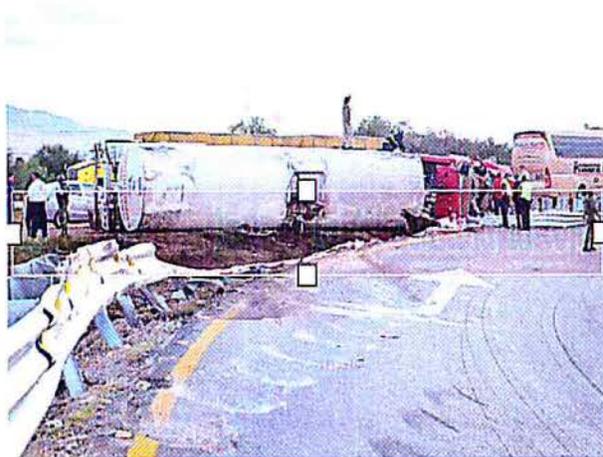
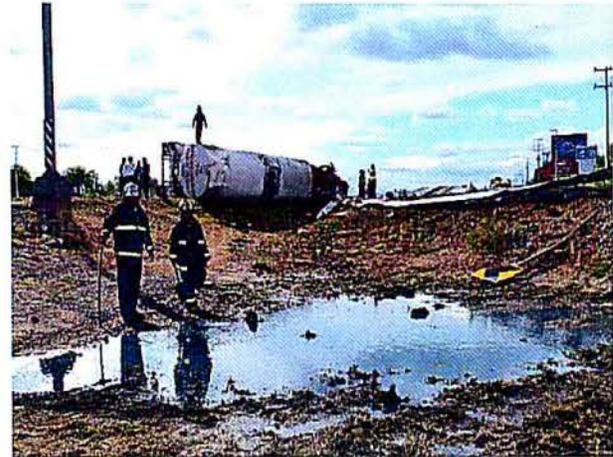
VISTA DE LA EMERGENCIA PRESENTADA Y ACCIONES REALIZADAS POR EL PERSONAL DE LAS DEPENDENCIAS OFICIALES QUE ACTUARON EN EL SITIO IMPACTADO DURANTE LAS ACTIVIDADES DE CONTROL DEL LUGAR.

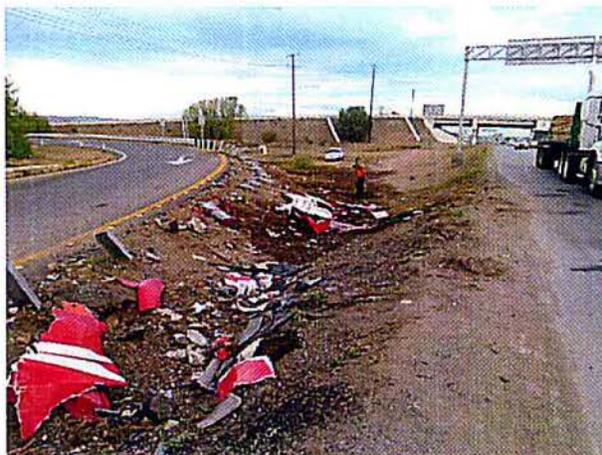
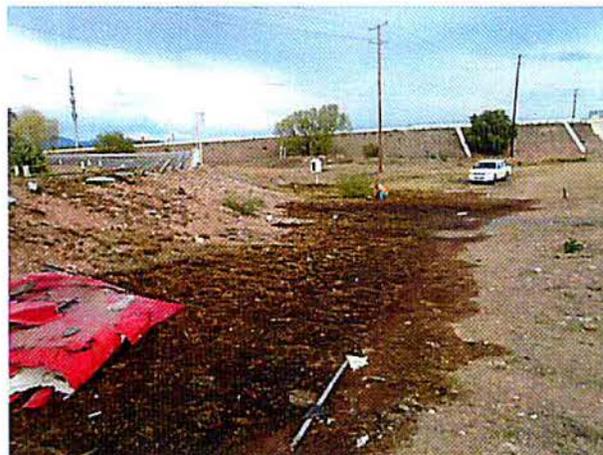
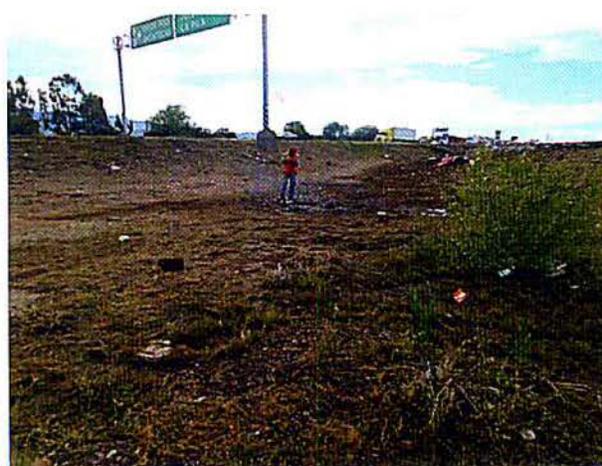
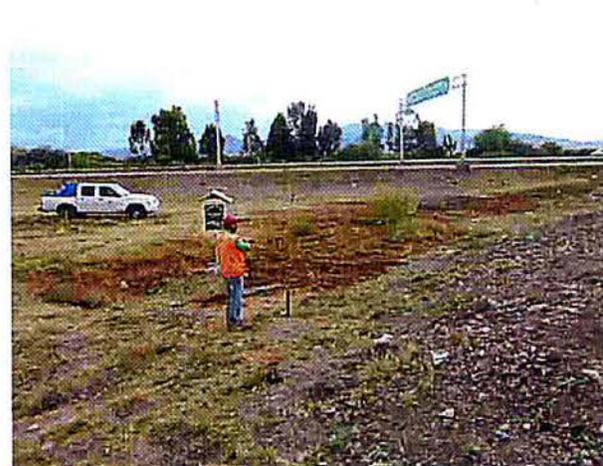
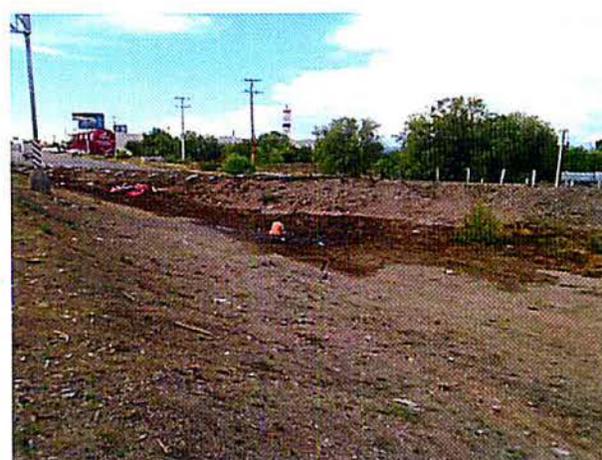
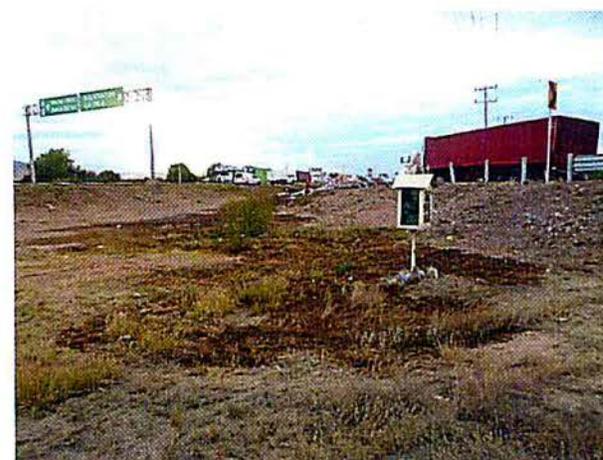
El sitio afectado por el derrame de diésel automotriz, se encuentra del lado izquierdo de la carretera en sentido a San Luis Potosí, el área impactada se encuentra en un desnivel de 2.50 metros en relación con la carretera, el tipo de suelo del sitio en estudio hasta un metro es Tepetatoso, Pedregoso, se impactó suelo natural, pasto típico y maleza, se observa la presencia de líneas de CFE las cuales no fueron afectadas, el sitio impactado es derecho de vía federal con un uso de suelo forestal.

IMÁGENES DEL AREA EN ESTUDIO POR EL DERRAME ACCIDENTAL DE DIESEL.

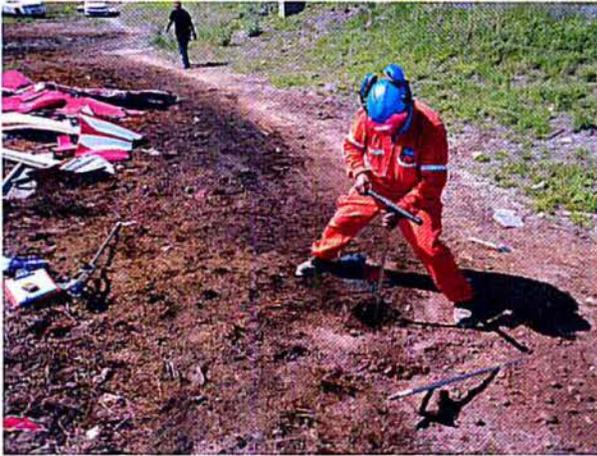
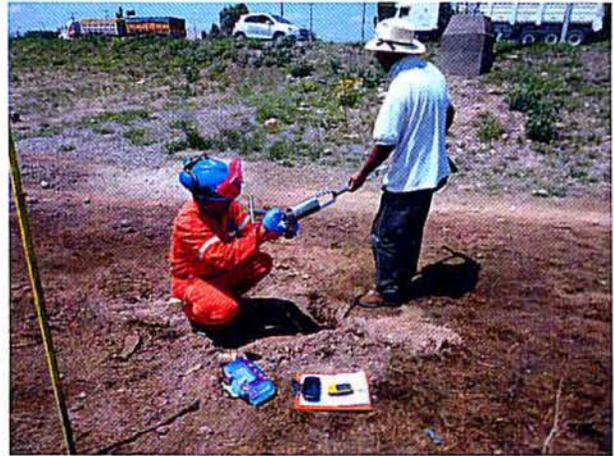
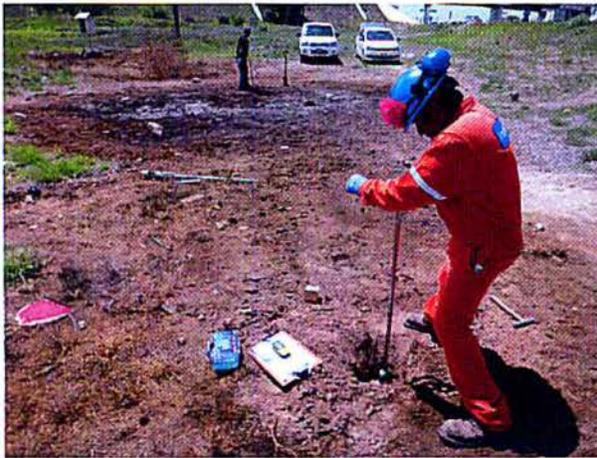
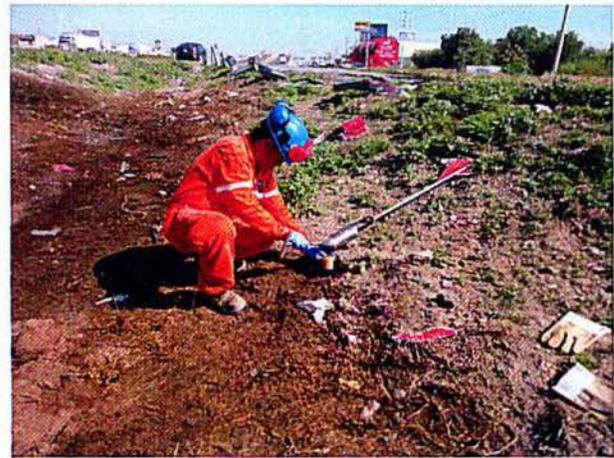
MOMENTO EN QUE SE REALIZA EL MUESTREO DE SUELO IMPACTADO, CON AUTORIZACION POR ESCRITO DE LA AGENCIA NACIONAL DE SEGURIDAD INDUSTRIAL Y DE PROTECCION AL MEDIO AMBIENTE DEL SECTOR HIDROCARBUROS.

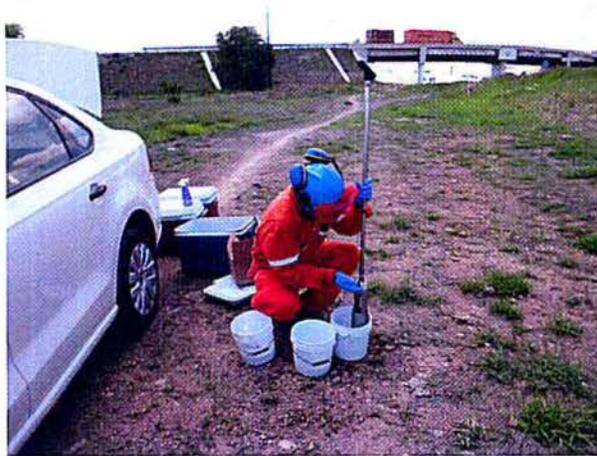
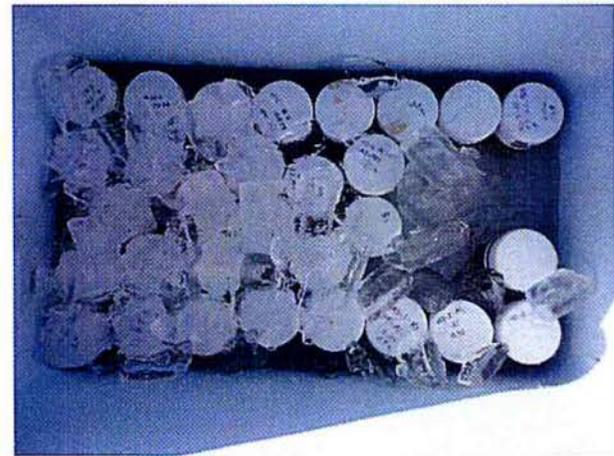
LAVADO DEL EQUIPO UTILIZADO EN EL MUESTREO Y PRESERVACION DE LAS MUESTRAS

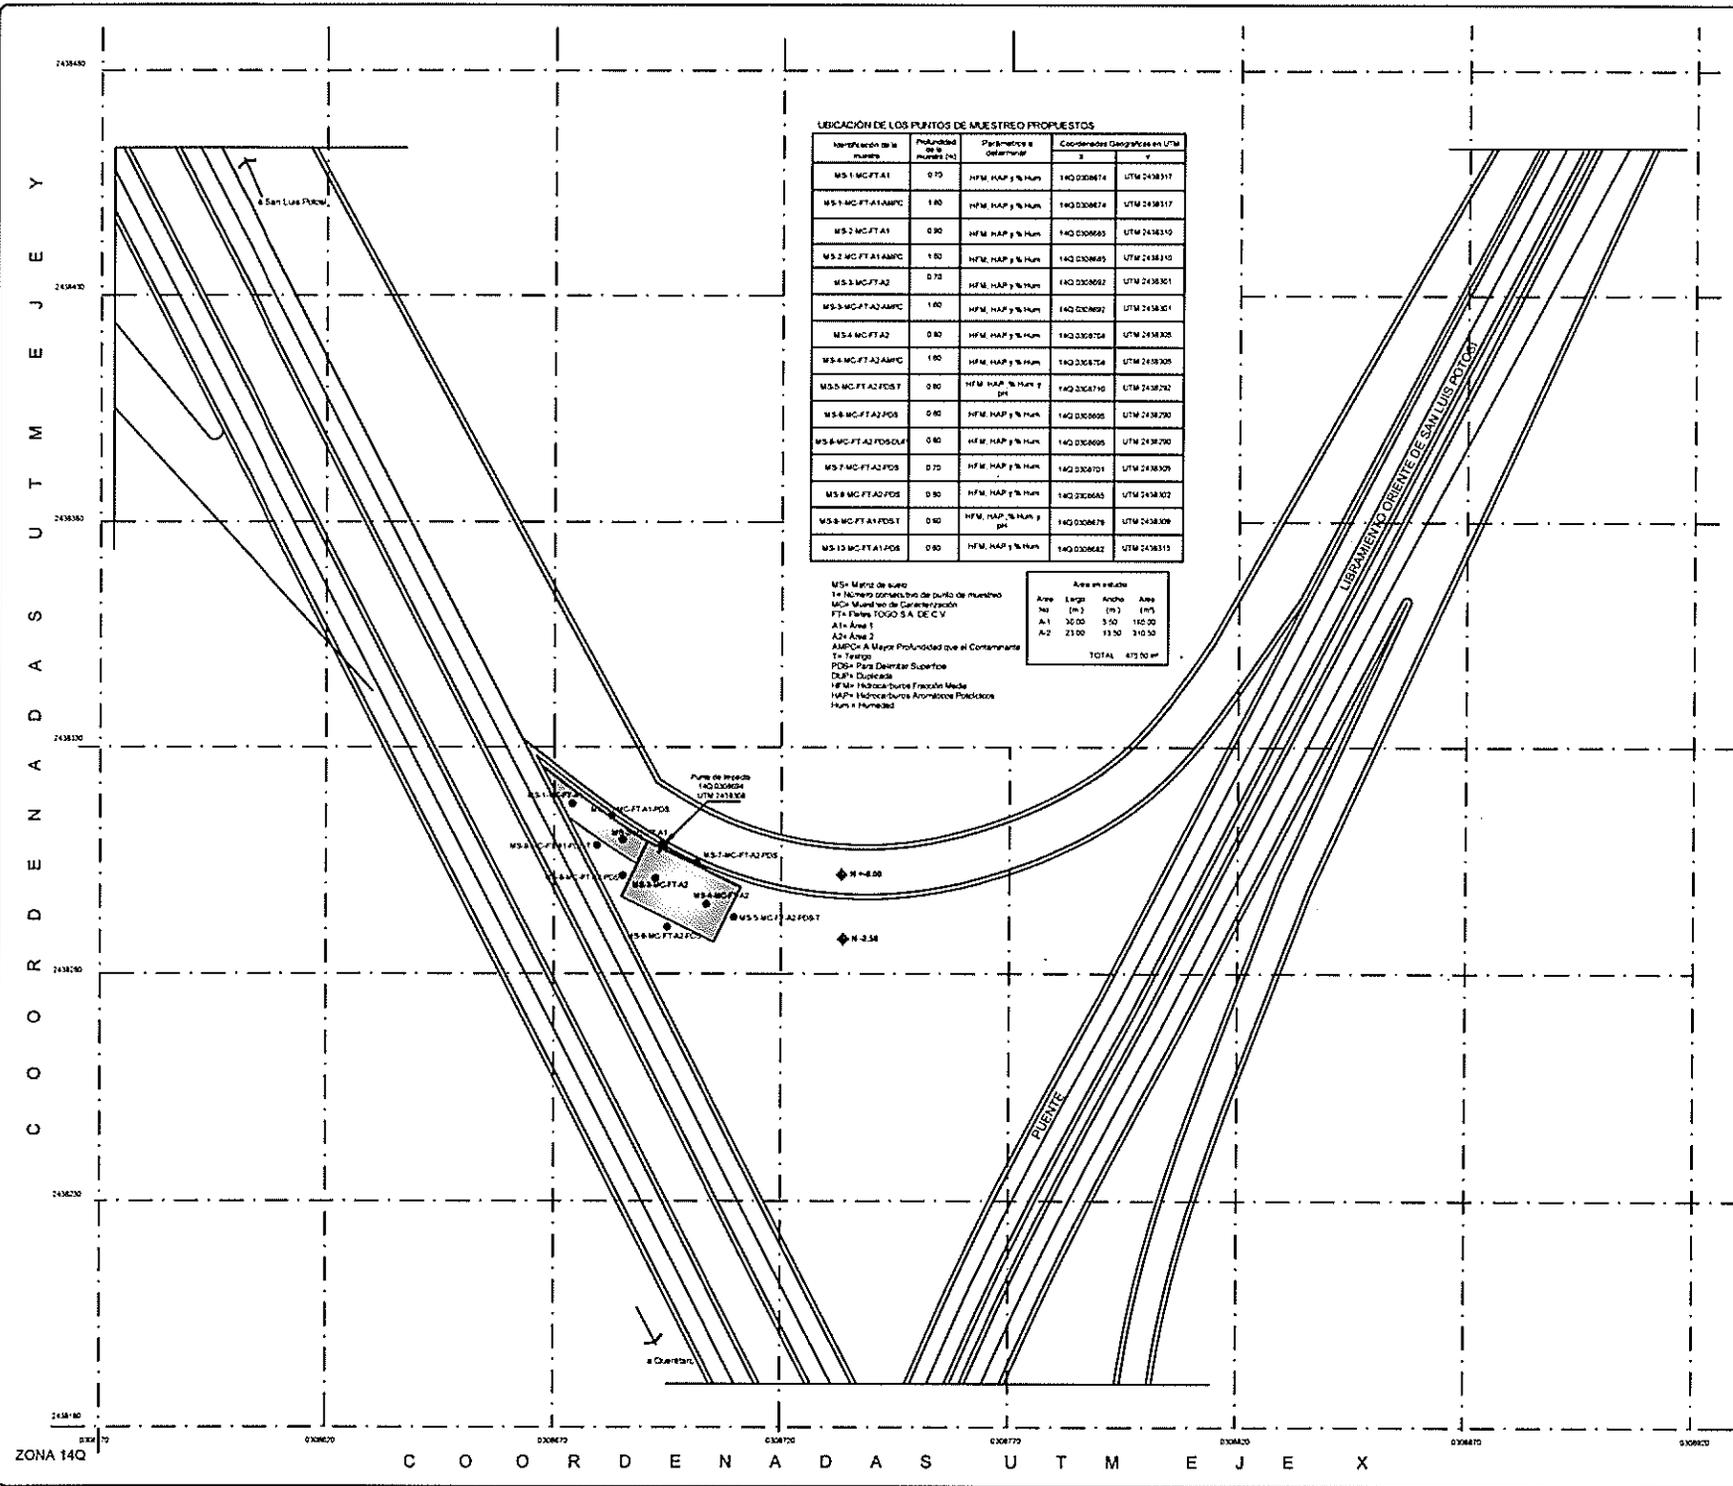
UBICACION DE LOS PUNTOS DE MUESTREO PROPUESTOS

Nomenclatura de la muestra	Profundidad de la muestra (m)	Parámetros a determinar	Coordenadas Geográficas en UTM	
			X	Y
MS-1-MC-FT-A1	0.70	HFM, HAP y % Hum	14Q 0308674	UTM 2438317
MS-1-MC-FT-A1-AMPC	1.80	HFM, HAP y % Hum	14Q 0308674	UTM 2438317
MS-2-MC-FT-A1	0.90	HFM, HAP y % Hum	14Q 0308685	UTM 2438319
MS-2-MC-FT-A1-AMPC	1.80	HFM, HAP y % Hum	14Q 0308685	UTM 2438319
MS-3-MC-FT-A2	0.70	HFM, HAP y % Hum	14Q 0308692	UTM 2438361
MS-3-MC-FT-A2-AMPC	1.80	HFM, HAP y % Hum	14Q 0308692	UTM 2438361
MS-4-MC-FT-A2	0.80	HFM, HAP y % Hum	14Q 0308754	UTM 2438305
MS-4-MC-FT-A2-AMPC	1.80	HFM, HAP y % Hum	14Q 0308754	UTM 2438305
MS-5-MC-FT-A2-POST	0.80	HFM, HAP, % Hum y pH	14Q 0308710	UTM 2438292
MS-6-MC-FT-A2-POST	0.80	HFM, HAP y % Hum	14Q 0308605	UTM 2438290
MS-6-MC-FT-A2-POST-OUT	0.80	HFM, HAP y % Hum	14Q 0308605	UTM 2438290
MS-7-MC-FT-A2-POST	0.70	HFM, HAP y % Hum	14Q 0308701	UTM 2438309
MS-8-MC-FT-A2-POST	0.90	HFM, HAP y % Hum	14Q 0308685	UTM 2438302
