- 1) NOMBRE, DENOMINACION O RAZON SOCIAL DEL PROMOVENTE. COMBAJIO, S. A. DE C. V.
- NOMBRE DEL REPRESENTANTE LEGAL.
 C. Félix Fernando Almanza García.
- 3) DOMICILIO PARA RECIBIR NOTIFICACIONES.

Evaluación de daños ambientales y determinación de acciones correctivas provocadas por el derrame accidental de gasolina magna.

DERRAME DE GASOLINA MAGNA OCURRIDO EN EL KM. 007 + 300 SALIDA A SALVATIERRA, MUNICIPIO DE CELAYA, ESTADO DE GUANAJUATO.

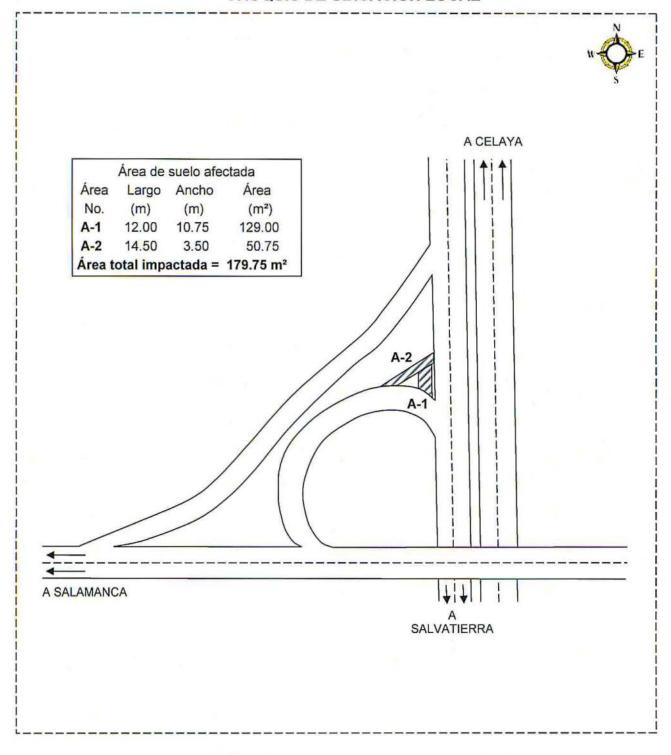
CROQUIS DE UBICACIÓN LOCAL

El sitio impactado por el derrame de gasolina magna se encuentra en el trébol del libramiento sur de Celaya, en la salida del propio libramiento (en el Km. 007 + 300) para ingresar a la carretera No. 51 Celaya - Salvatierra, el área donde se derramo la gasolina es parte del libramiento y se observa pasto propio de la región el cual fue afectado por la gasolina, el tipo de suelo es tepetatoso – barroso con pequeñas piedras, el sitio de impacto es derecho de vía.

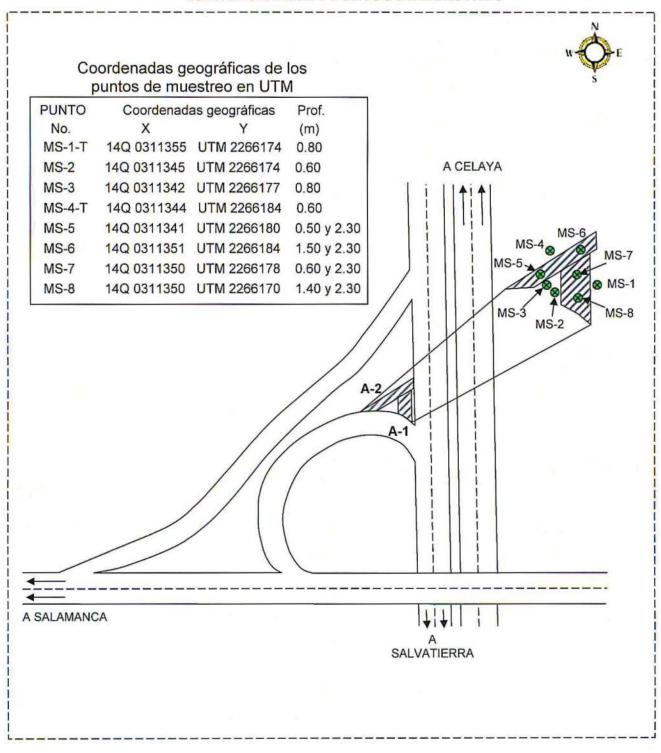
UBICACIÓN DE LOS PUNTOS DE MUESTREO

Los resultados obtenidos del análisis de las muestras tomadas por personal de Intertek Testing Services de México, S. A. de C. V., y analizadas por personal integrante de Laboratorios ABC Química Investigación y Análisis, S. A. de C. V., fueron los siguientes:

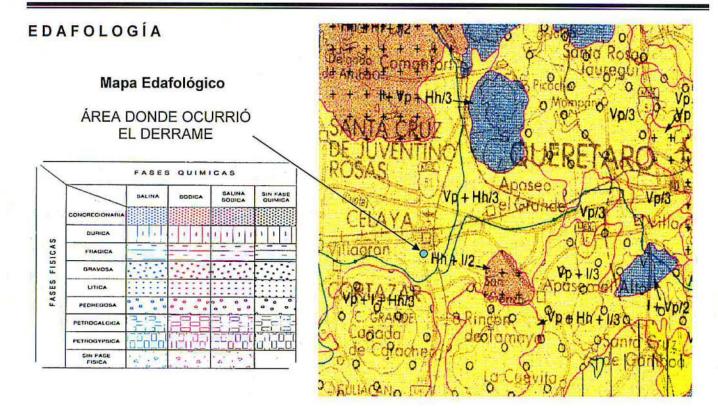
EL TIPO DE SUELO QUE PREDOMINA EN LA ZONA DEL DERRAME ES VERTISOL PELICO

El **vertisol** es un suelo que presenta grietas anchas y profundas en la época de sequía, son suelos muy duros, arcillosos y masivos, frecuentemente negros grises y rojizos. Son de climas templados y calidos con una marcada estación seca y otra lluviosa. Su vegetación natural es muy variada. Su susceptibilidad a la erosión es baja.

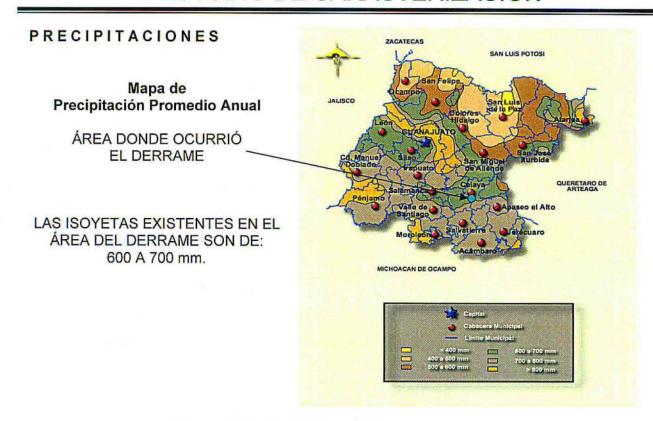
Estación y	Desirate	Meses											
concepto	Periodo	Ene	Feb	Mar	Abr	May	Jun	Jul	Ago	Sep	Oct	Nov	Dic
Celaya	1999	16.5	18.5	20.3	21.9	23.7	23.0	21.8	21.3	20.5	17.3	15.5	16.8
Promedio	De 1921 a 1999	15.4	17.1	19.7	22.2	23.9	23.4	22.2	22.0	21.2	19.6	17.6	15.9
Año más frío	1968	13.7	13.1	15.0	19.5	21.5	20.7	19.7	19.8	19.4	17.7	15.5	14.2
Año más caluroso	1930	16.8	17.9	23.3	25.0	28.3	26.8	26.2	26.1	25.7	22.4	17.9	16.5

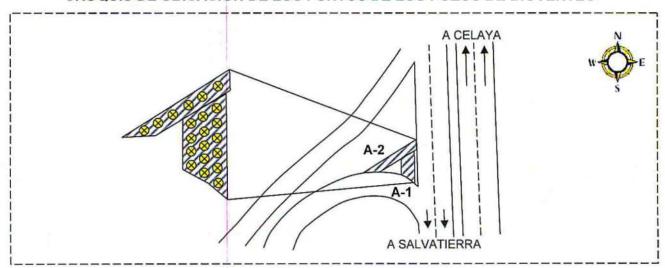
CROQUIS DE UBICACIÓN DE LOS PUNTOS DE LOS POZOS DE BIOVENTEO

- ➤ La superficie de suelo a remediar en la cual se colocaran los tubos de pvc perforados, tiene un área total de 179.75 m² aproximadamente y el volumen de suelo contaminado a remediar in situ es de aproximadamente 423.575 m³.

- En la parte de los tubos de PVC que sobresalen de la superficie del suelo contaminado, se colocara un codo de PVC para instalar una Válvula Check o Anti-retorno de 1" esto se realizara en cada tubo que fue instalado.

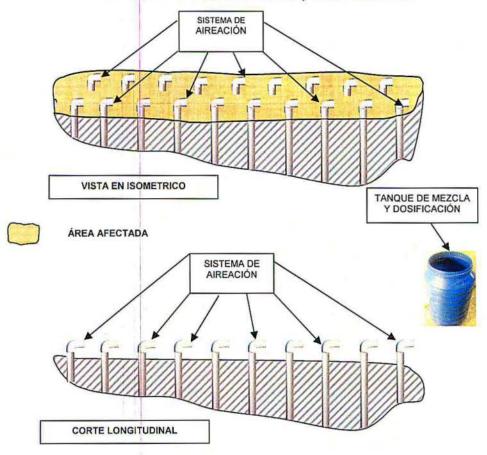
DIAGRAMA ESQUEMÁTICO PARA LA REMEDIACIÓN DE SUELO CONTAMINADO CON GASOLINA, ILUSTRATIVO.

La técnica de remediación a emplear para con este suelo contaminado por el derrame accidental de gasolina, se denomina *BIOREMEDIACIÓN POR BIOVENTEO EN EL SITIO CONTAMINADO*, aplicando el proceso de acuerdo a lo establecido en la Autorización para el Tratamiento de suelos Contaminados No. 16-V-20-08 PRORROGA, y se realizara de la siguiente manera:

- Se realiza la limpieza superficial del área impactada, retirando basura, piedras y pasto.
- Sobre la superficie del área impactada, se aplica bacteria degradadora de hidrocarburos contenida en el producto comercial Abr Biotrack Dol, en una cantidad de 2 litros, diluidos en 50 litros de agua.

- Sobre el suelo contaminado, por medio de un sistema de riego o aspersión, se aplicaran soluciones acuosas de los productos comerciales Abr Biotrack Dol (Bacteria degradadora de hidrocarburos), Grofol L, Humitron 60 S y Lobi 44, esta actividad se realizara de manera continua durante todo el proceso de

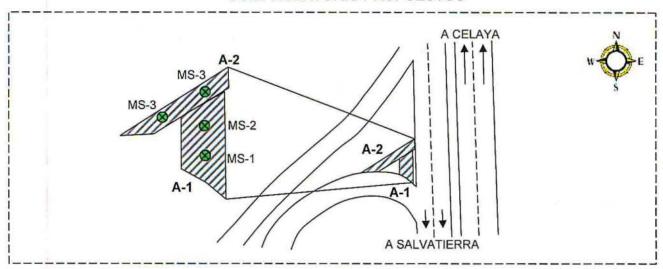
CROQUIS DE LA UBICACIÓN DE LOS PUNTOS DE MUESTREO FINAL COMPROBATORIO PROPUESTOS

La técnica de muestreo que se aplicara en el sitio donde se tomaran las muestras de suelo, considerando las características del lugar, incluye la toma de muestras con un perforador manual.

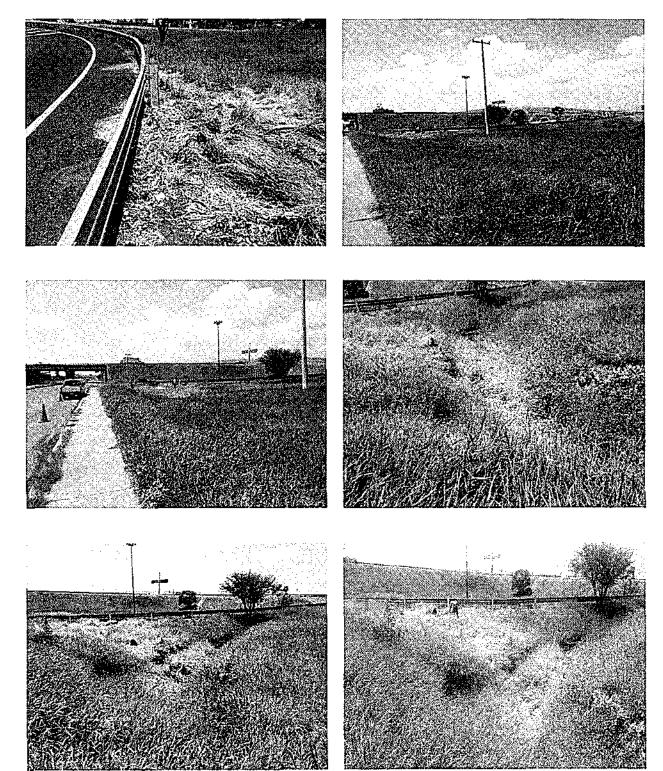
IMÁGENES DEL AREA IMPACTADA POR EL DERRAME ACCIDENTAL DE GASOLINA.
