Agencia Nacional de Seguridad Industrial y
de Protección al Medio Ambiente del Sector Hidrocarburos
Unidad de Gestión, Supervisión, Inspección y Vigilancia Comercial

Dirección General de Gestión Comercial
OFICIO No. ASEA/UGSIVC/DGGC/4969/2018

Asunto: Aprobación de Propuesta
de Remediación

No. de Bitácora: 09/J1A1032/10/17
Homoclave del Trámite: SEMARNAT-07-035-A

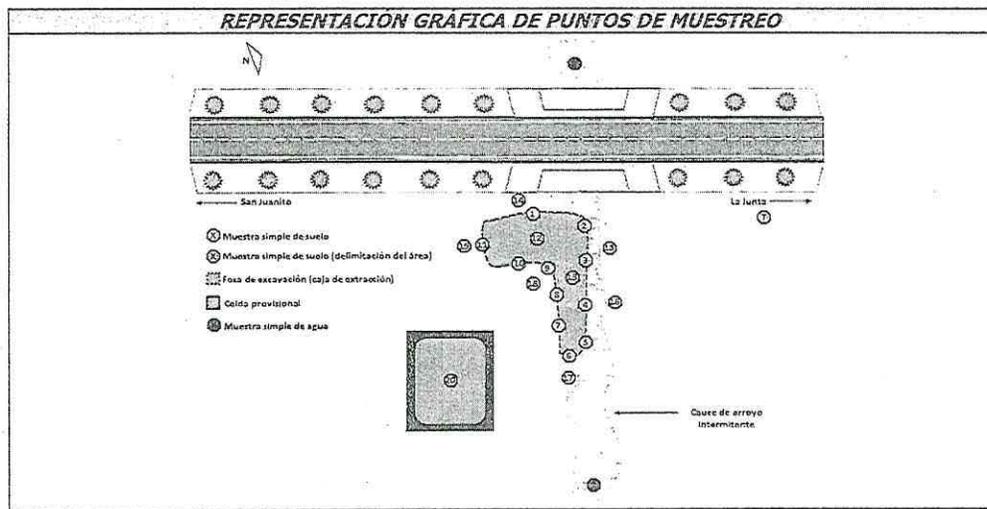
- IV. Que el **REGULADO**, presentó los resultados de 20 muestras de suelo simples y dos duplicados obtenidas a diferentes profundidades: superficiales 0.15m, 0.20m, 0.25m, 0.30m, 0.35m, 0.40m y 0.50m, obtenidas de 19 puntos de muestreo, determinando Hidrocarburos Fracción Media y HAP's, para el sitio denominado **Km. 58 de la carretera Creel, en la entrada del poblado San Juanito, Municipio de Bocoyna, Chihuahua**, las

muestras fueron tomadas por el **Nombre de la persona física**, con acreditación ante la Entidad Mexicana de Acreditación A.C., en lo sucesivo la EMA y aprobación ante la Procuraduría Federal de Protección al Ambiente en lo sucesivo la PROFEPA.

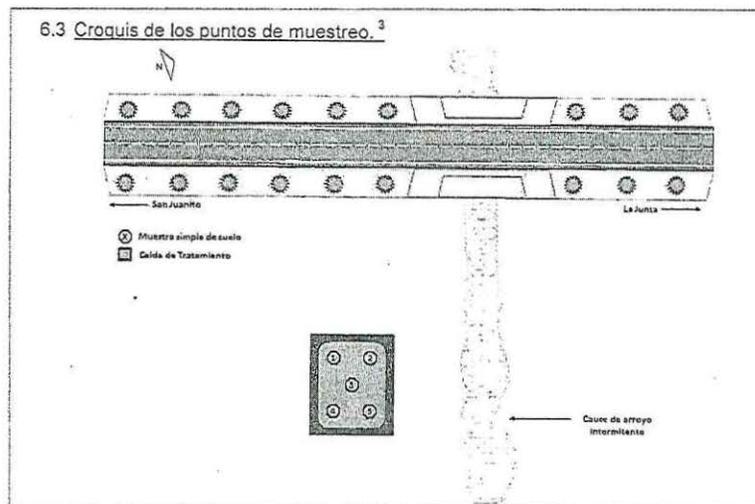
Figura 2. Ubicación de puntos para el muestreo final comprobatorio propuestos

La distribución y la profundidad de las muestras a recolectar de forma manual están basadas en función a los datos recabados durante la elaboración de la caracterización del sitio y propuesta de remediación, los cuales constituyen el Programa de Remediación ingresado ante la Dirección General de Gestión Comercial (DGGC) de la Agencia de Seguridad, Energía y Ambiente (ASEA), así como lo solicitado en el Oficio No. ASEA/UGSIVC/DGGC/14961/2017 de fecha 13 de noviembre de 2017, notificado el 07 de marzo de 2018.

Se tomarán diez (10) muestras en la celda de tratamiento, así como una (01) muestra duplicado para el aseguramiento de la calidad de las muestras.

5.2 Puntos de muestreo

En la siguiente tabla se resumen los puntos de muestreo, la identificación de las muestras, superficie o sitio de muestreo, profundidad, parámetros a analizar y volumen.
