Dirección General de Gestión Comercial
OFICIO No. ASEA/UGSIVC/DGGC/9201/2018

Asunto: Aprobación de Propuesta de Remediación

No. de Bitácora: 09/J1A0036/07/18
Homoclave del Trámite: SEMARNAT-07-035-A

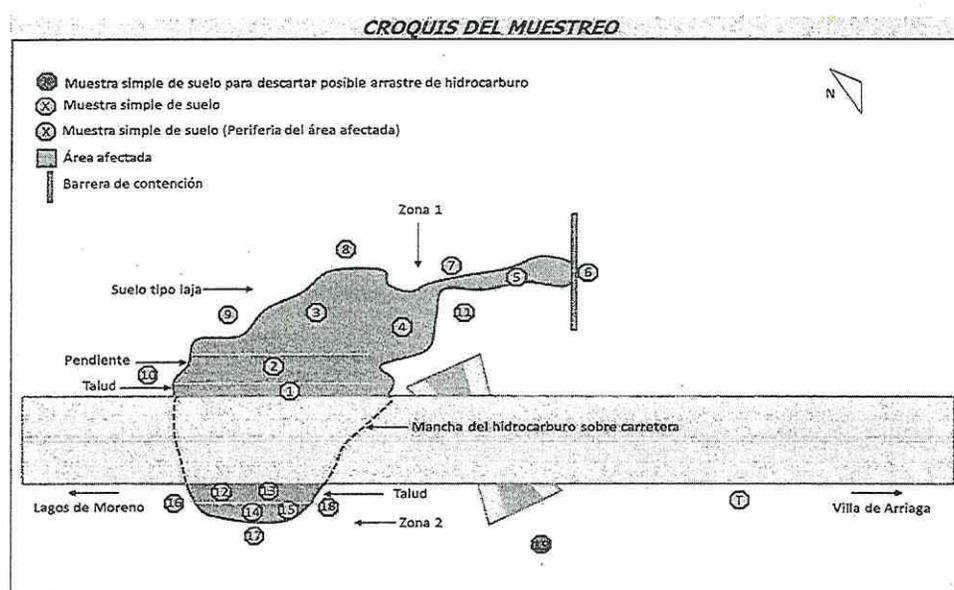
VII. Que el **REGULADO** presenta en el Estudio de Caracterización del sitio denominado **Km. 76+300 de la Carretera Federal No. 80-D Villa de Arriaga-Lagos de Moreno, Municipio de Villa Arriaga, Estado de San Luis Potosí**, el Plano Topográfico georreferenciado en coordenadas UTM, donde se identifica la ubicación de los puntos de muestreo para la caracterización (Ver figura 1).

Figura 1. Puntos de muestreo de caracterización del sitio.

Se llevó a cabo el muestreo de caracterización en el área contaminada; la obtención de muestras se realizó el 10 de abril de 2018, con los resultados de laboratorio se encontró que en 28 (veintiocho) muestras provenientes de las 2 zonas afectadas, las concentraciones de Hidrocarburos Fracción Media (HFM) rebasan los Límites Máximos Permisibles establecidos en la NOM-138-SEMARNAT/SSA1-2012:

Se estima que el área de suelo afectado es de **260.54 m²**.

Se estima que el volumen de suelo afectado es de **208.88 m³**, donde se estima que el
hidrocarburo infiltró a diferentes profundidades hasta llegar a 1.00 metro.

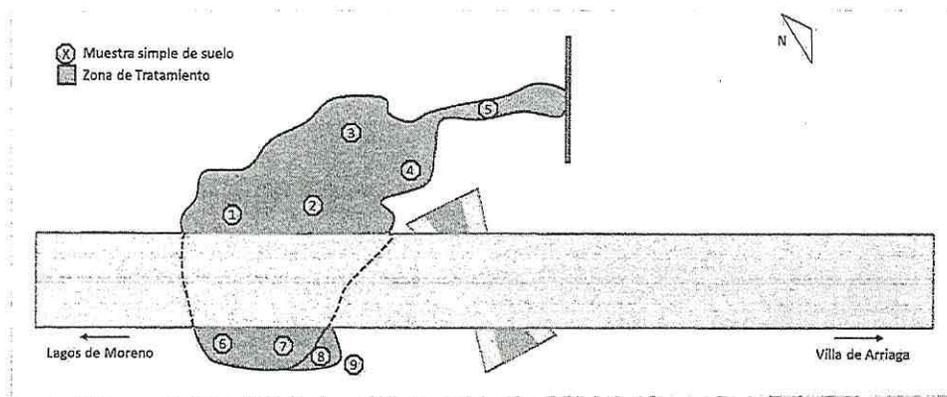
Figura 2. Ubicación de puntos para el muestreo final comprobatorio propuestos.

La distribución y la profundidad de las muestras a recolectar de forma manual está basada en función a los datos recabados durante la elaboración de la caracterización de sitio y propuesta de remediación, los cuales constituyen el Programa de Remediación, ingresado ante la ASEA (Agencia de Seguridad, Energía y Ambiente).

Se determinaron nueve (09) puntos de muestreo en la zona de tratamiento, además de 02 (dos) duplicados para el aseguramiento de la calidad de las muestras.

Puntos de muestreo	Identificación	Superficie de muestreo	Parámetros a analizar	Volumen (ml)
1	MF-ORO-VA-01-A (0.40m)	Zona de tratamiento	HFM, HAP, H, pH	235
DUPLICADO	MF-ORO-VA-01D-A (0.40m)			
1	MF-ORO-VA-01-B (0.60m)			
2	MF-ORO-VA-02 (0.40m)			
3	MF-ORO-VA-03-A (0.50m)			
	MF-ORO-VA-03-B (0.90m)			
4	MF-ORO-VA-04(0.40m)			
5	MF-ORO-VA-05-A (0.70m)			
	MF-ORO-VA-05-B (1.10m)			
6	MF-ORO-VA-06-A (0.60m)			
	MF-ORO-VA-06-B (1.10m)			
7	MF-ORO-VA-07(0.30m)			
8	MF-ORO-VA-08-A (0.40m)			
DUPLICADO	MF-ORO-VA-08D-A (0.40m)			
8	MF-ORO-VA-08-B (0.90m)			
	MF-ORO-VA-09-A (0.30m)			
9	MF-ORO-VA-09-B (0.60m)
