# **INTEGRACIÓN DE SERVICIOS AMBIENTALES & LIMPIEZA INDUSTRIAL**

## **PROGRAMA DE REMEDIACIÓN**

### **GASOLINERA BOQUILLA, S.A. DE C.V.**

Derrame de Diésel, en el Km 58 de la Carretera Creel, en la entrada del Poblado San Juanito, municipio de Bocoyna, estado de Chihuahua.

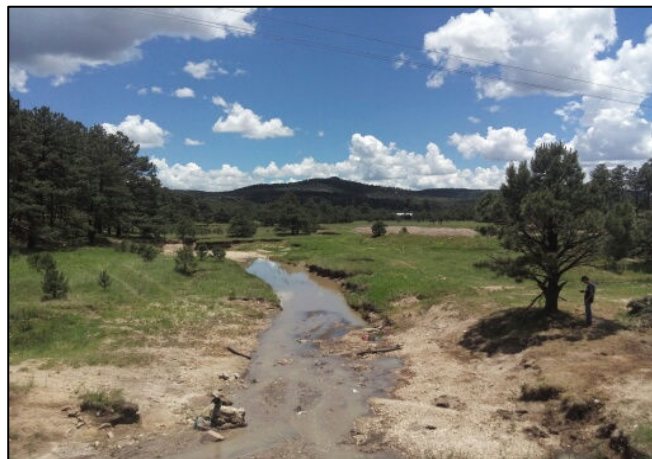
4.- El hidrocarburo se desplazó por la pendiente del derecho de vía de la Carretera Creel, afectando suelo natural hasta llegar a un arroyo de temporal innominado.

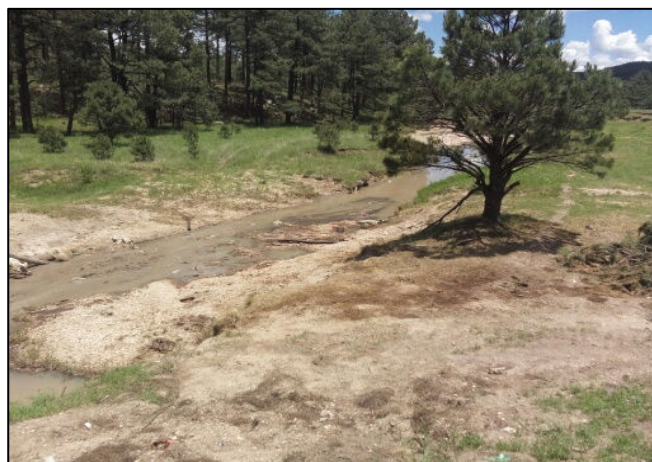
6.- El sitio presentaba suelo tipo limoso con humedad debido a lluvias presentadas días anteriores al accidente.

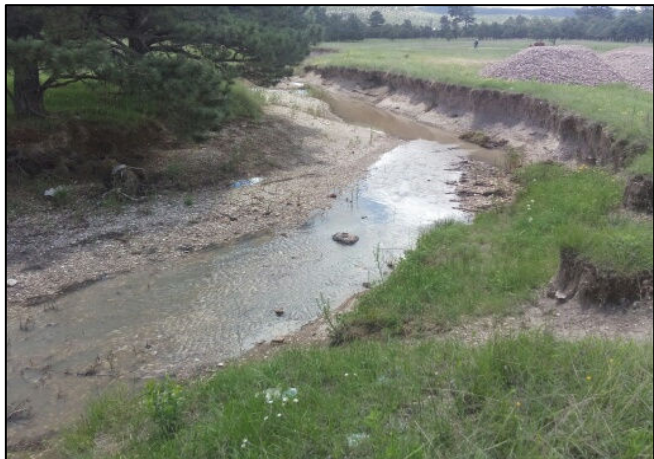
7.- El hidrocarburo se desplazó por el cauce del arroyo de temporal innominado.

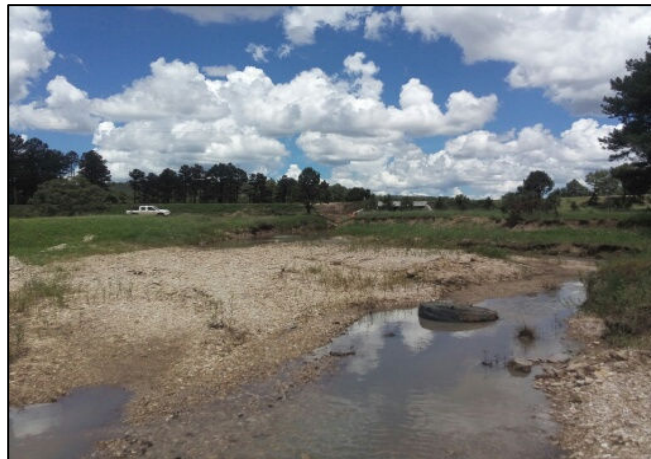
8.- Se dejó de observar rastro del hidrocarburo derramado en el arroyo de temporal innominado aproximadamente a 280 m del punto de impacto.

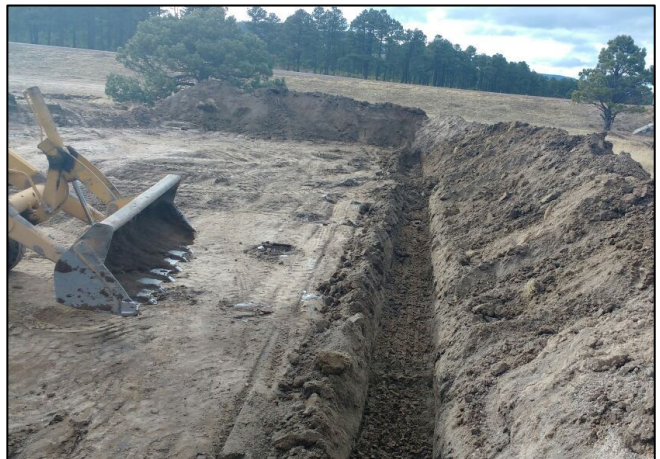
4.- Construcción de la celda provisional con retroexcavadora.

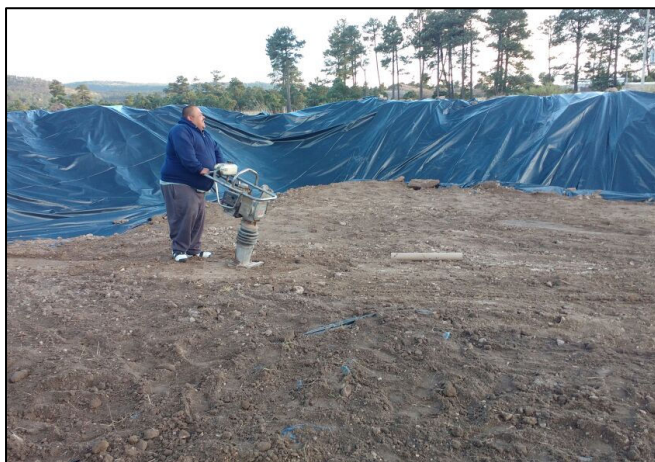
5.- Compactación de suelo dentro de la celda provisional.

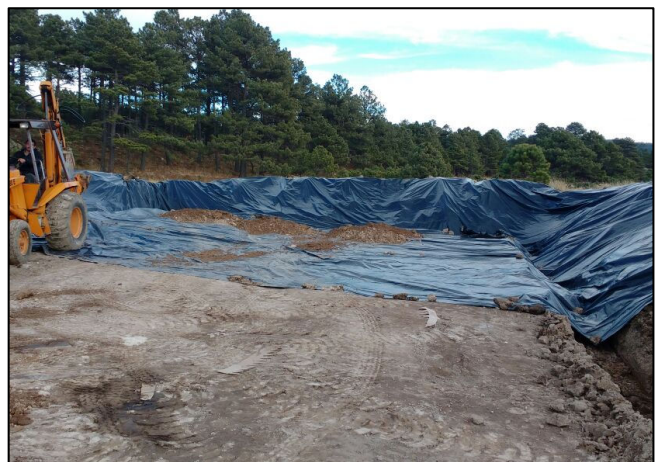
6.- Se cubrieron los bordos de la celda con la película de polietileno de alta densidad.

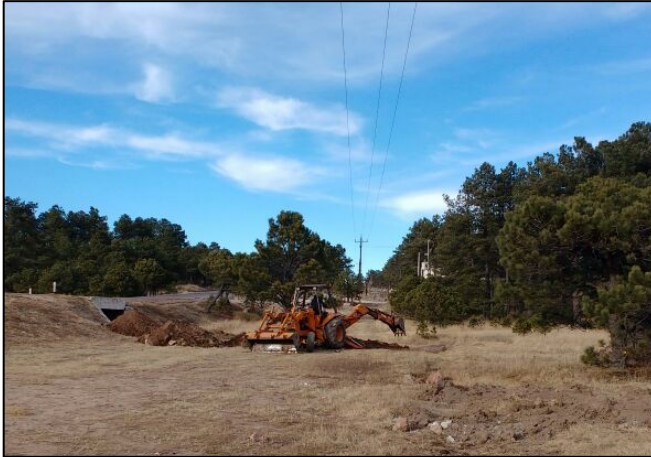
7.- Extracción del material edáfico afectado con Diésel de la fosa de excavación.

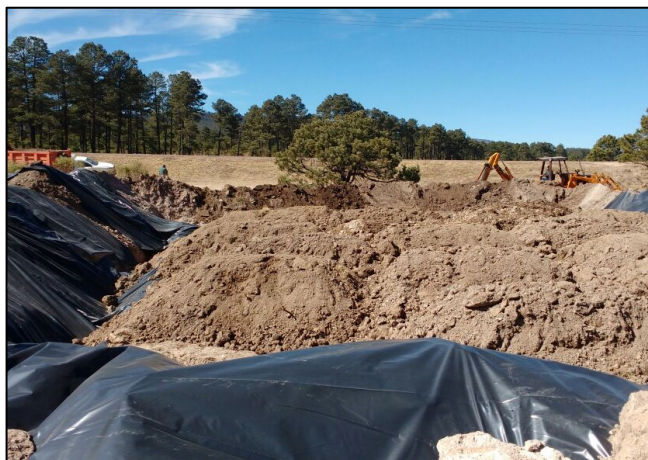
11.-Vista del material edáfico afectado en la celda provisional.

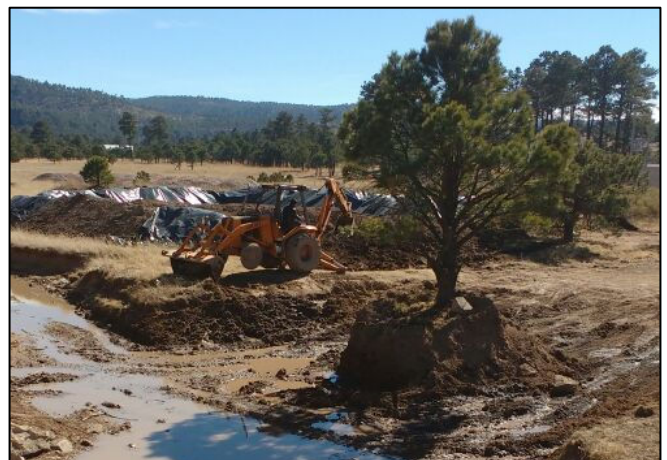
12.- Vista panorámica de la fosa de excavación y de la celda provisional.
