OFICIO No. ASEA/UGI/DGGTA/1243/2016

**Asunto:** Aprobación de propuesta de  
remediación

No. de Bitácora: 09/J1A0751/04/16  
Homoclave del Trámite: SEMARNAT-07-035-A

Con referencia a su escrito **No. RT/ZAGO/006/2016** y sus anexos recibido el día 25 de octubre de 2016 en la Oficialía de Partes, en lo sucesivo **OP**, de la Agencia Nacional de Seguridad Industrial y Protección del Medio Ambiente del Sector de Hidrocarburos, en lo sucesivo la **AGENCIA**, por medio del cual presenta la información solicitada en el oficio **Nº ASEA/UGI/DGGTA/0896/2016** de fecha 30 de agosto de 2016, a fin de continuar con el trámite registrado con número de bitácora **09/J1A0751/04/16**, por medio del cual somete a consideración la Propuesta de Remediación para el suelo del sitio denominado el **Área afectada de la localidad Los Naranjos del municipio Francisco Z. Mena, del Estado de Puebla, por derrame de aceite de petróleo crudo, por volcadura de la TK-236/325, afectando a suelo y vertido en aguas del Río Pantepec.**

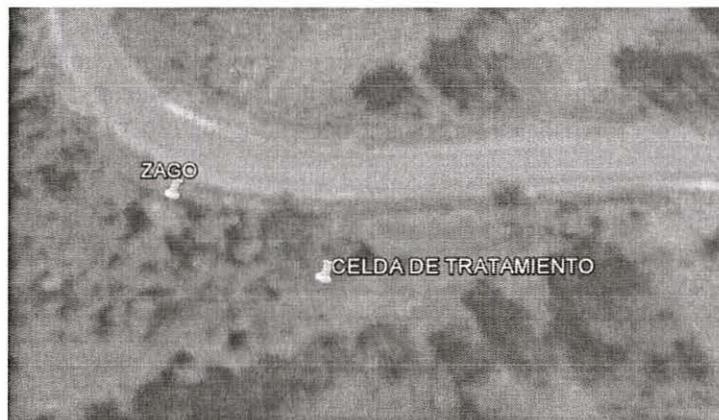
Figura 1 Propuesta de ubicación de celda de tratamiento de material contaminado del **SANEAMIENTO EN AREA AFECTADA EN LA LOCALIDAD LOS NARANJOS DEL MUNICIPIO FRANCISCO Z. MENA, DEL ESTADO DE PUEBLA, POR DERRAME DE ACEITE DE PETROLEO CRUDO, POR VOLCADURA DE LA TK-236/325, AFECTANDO A SUELO Y VERTIDO EN AGUAS DEL RIO PANTEPEC.**

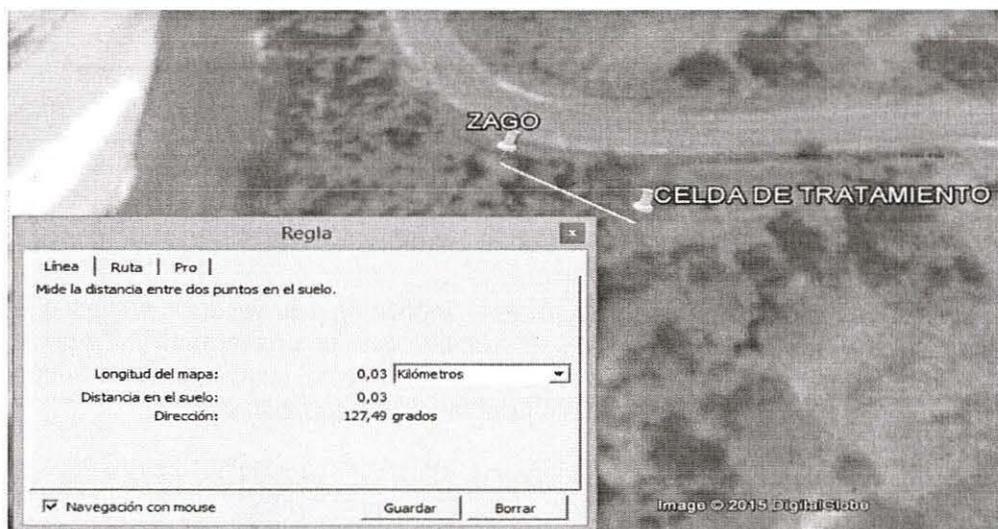
Figura 2 Propuesta de ubicación y distancia de la celda de material contaminado del **SANEAMIENTO EN AREA AFECTADA EN LA LOCALIDAD LOS NARANJOS DEL MUNICIPIO FRANCISCO Z. MENA, DEL ESTADO DE PUEBLA, POR DERRAME DE ACEITE DE PETROLEO CRUDO, POR VOLCADURA DE LA TK-236/325, AFECTANDO A SUELO Y VERTIDO EN AGUAS DEL RIO PANTEPEC.**

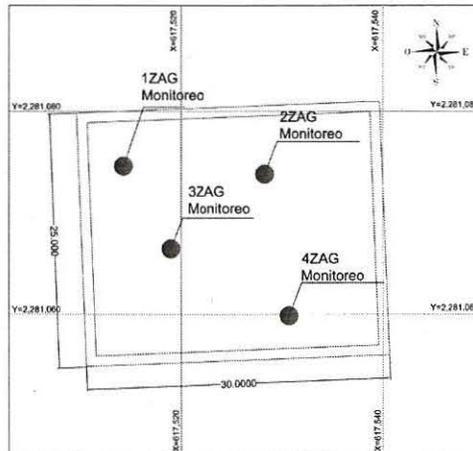
Figura 1 Localización de puntos de muestreo

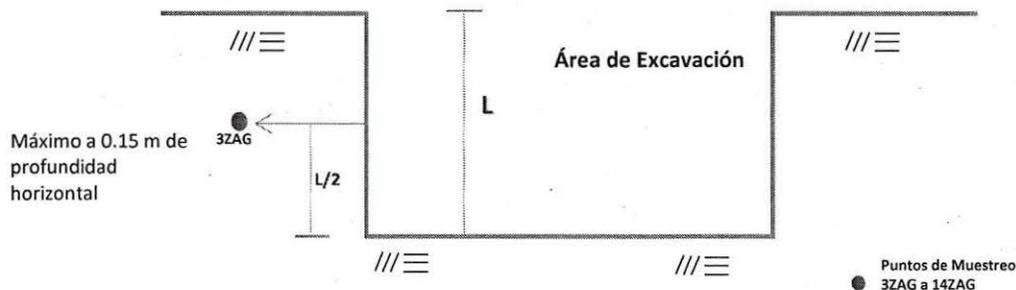
3. Las muestras de pared (de la 3ZAG a la 14ZAG) en el área de excavación del MFC deberán realizarse a 0.5 metros de profundidad y a 0.15 metros de profundidad horizontal, como se observa en el siguiente diagrama.

Figura. Imagen de la profundidad de la toma de muestras con carácter ilustrativo, más no limitativo.
