## **PROGRAMA DE REMEDIACIÓN**

**AUTOTANQUES HARA, S.A. DE C.V.**

Derrame de aproximadamente 5,000 L de Diesel, a la altura del Km Km 083+000 de la Súper Carretera San Luis Potosí-Rio Verde (tramo C. Cerritos) Carretera Federal No. 57, municipio de Cerritos, estado de San Luis Potosí.

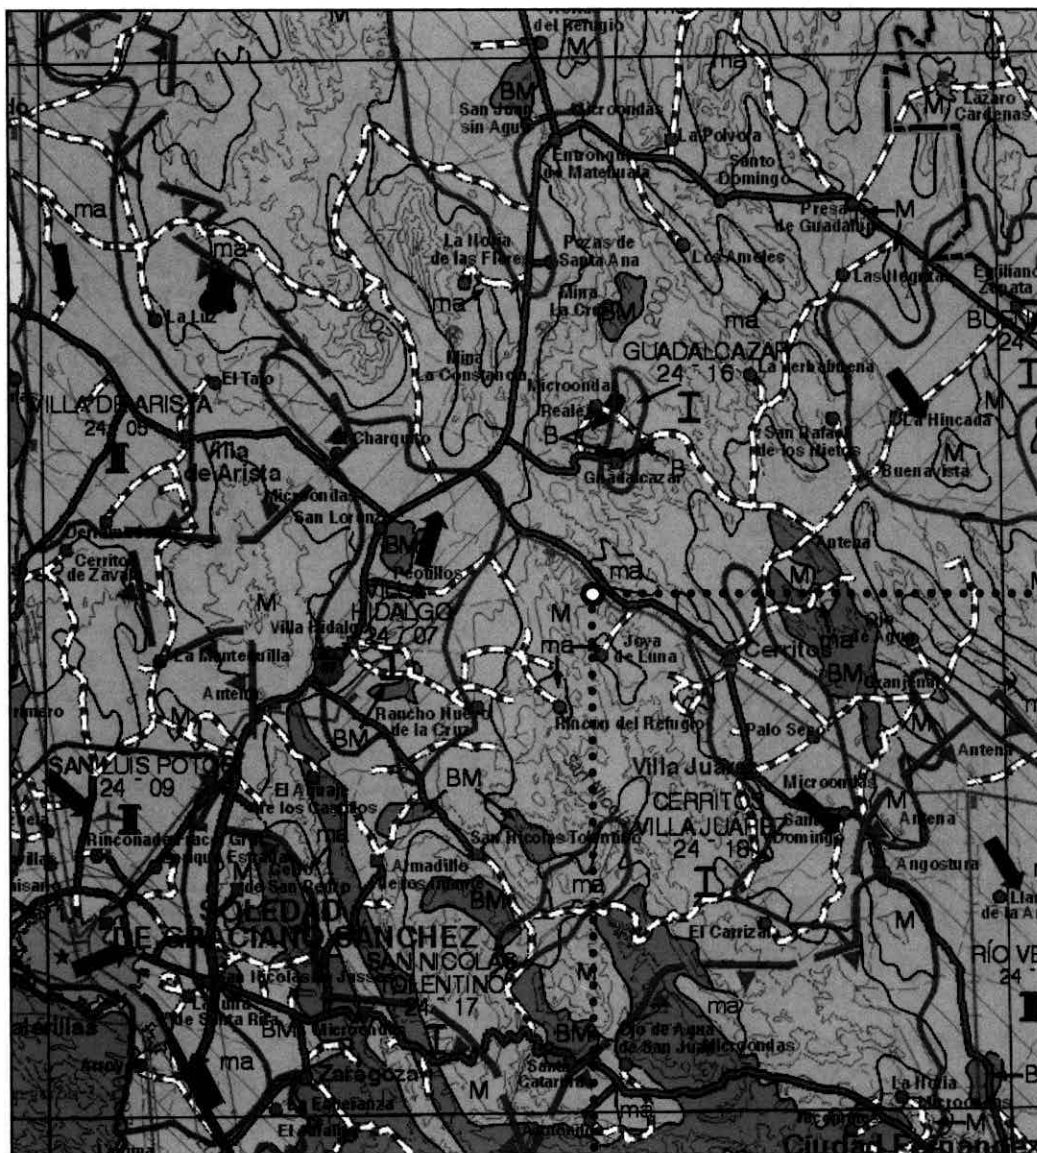
La zona del derrame presenta un tipo de **material consolidado** con posibilidades de infiltración **alta**<sup>17</sup> (Ver Figura 2.5.).

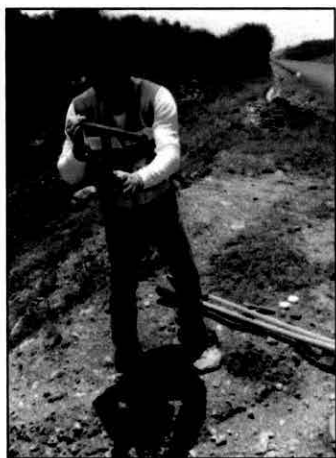
Toma de muestras iniciales en el sitio impactado con diesel

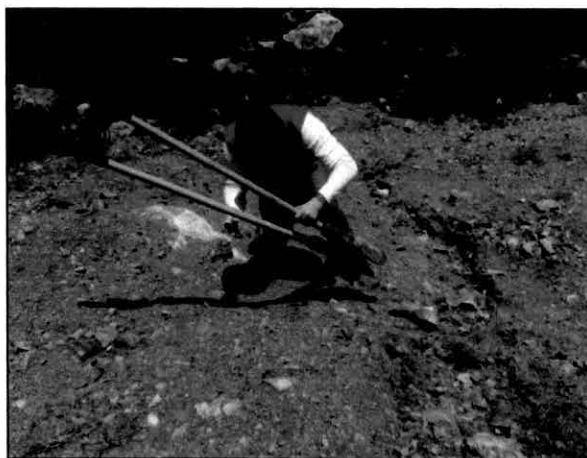
Laboratorio EHS Labs, acreditado ante ema® fue el encargado de la toma de muestras en el sitio.

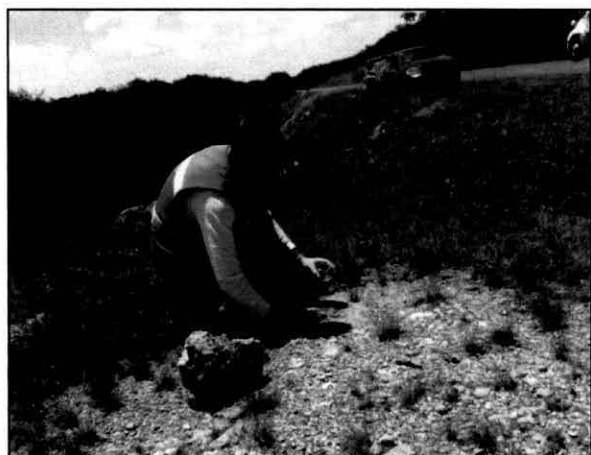
Toma de muestra de blanco.

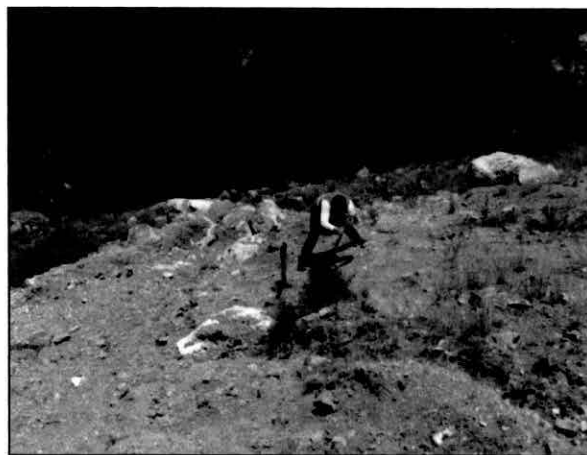
Se utilizó un hand auger de acero inoxidable para la toma de muestras.

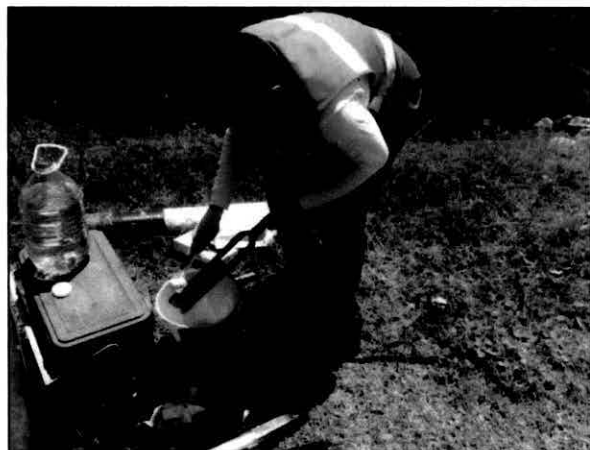
El material de muestreo se lavó entre cada toma de muestra para evitar contaminación cruzada

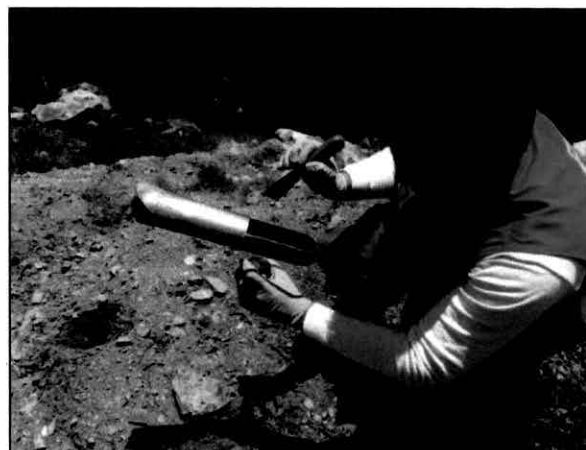
Las muestras fueron colocadas en recipientes de vidrio para su posterior conservación.
