***RESUMEN
EJECUTIVO***

Evaluación de daños ambientales y determinación de acciones correctivas provocadas por el derrame accidental de diésel.

DERRAME DE DIÉSEL, OCURRIDO EN EL KM. 162 + 600 DEL TRAMO CARRETERO LA PAZ – INSURGENTES, CARRETERA No. 1, MUNICIPIO DE COMONDU, ESTADO DE BAJA CALIFORNIA SUR.

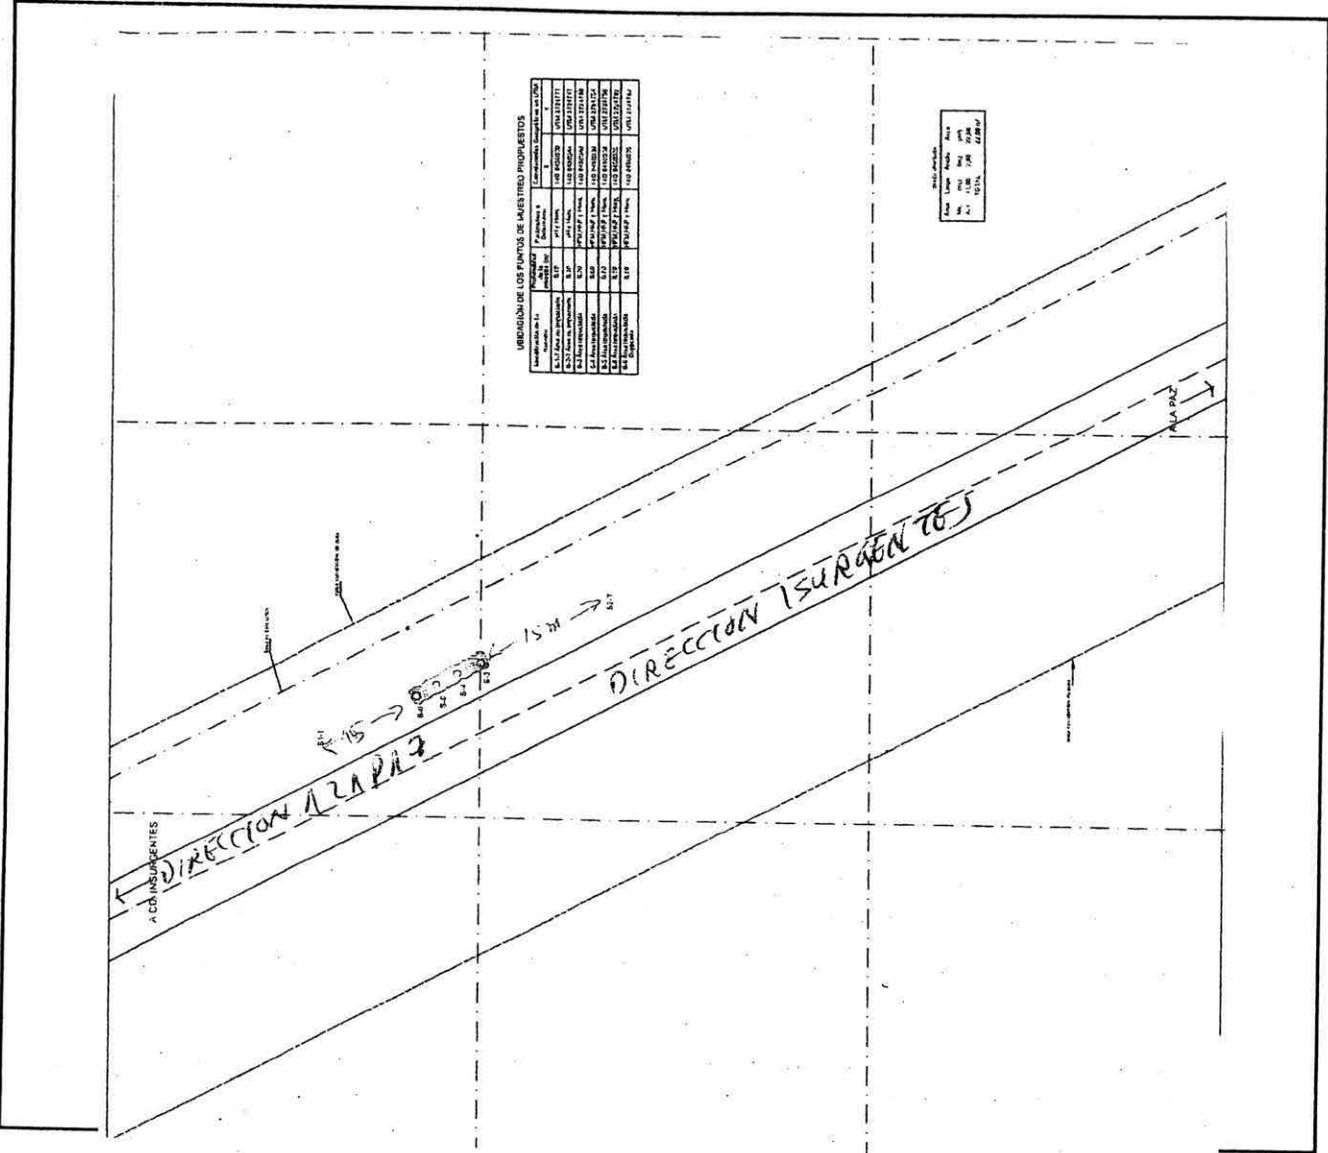
Sitio de Muestreo:
 KM 162+600 TRAMO CARRETERO LD PAZ-INSURGENTES
 CARRETERA No. 1, MPO. DE COMANCU, BAJA CALIFORNIA
 SUR

OBSERVACIONES: MUESTREO DIRIGIDO EN PUNTOS SELECCIONADOS PREVIAMENTE POR EL REMEDIADOR EN SU PLAN DE MUESTREO PRESENTO A LAS AUTORIDADES.

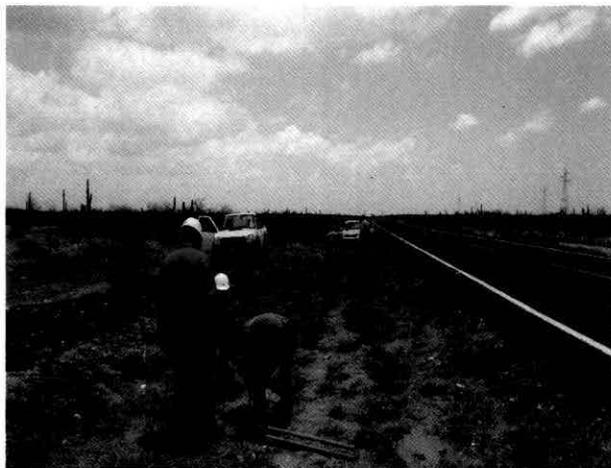
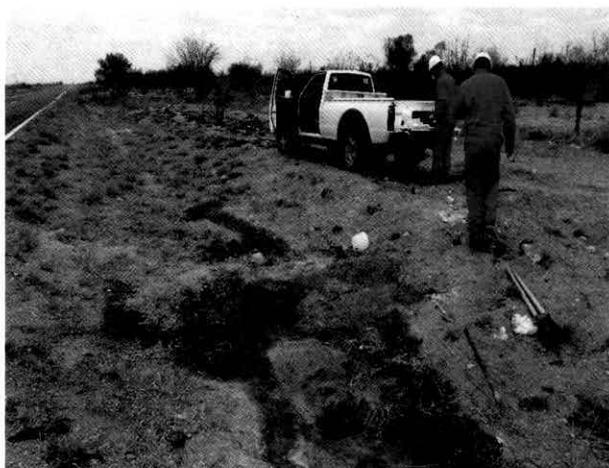
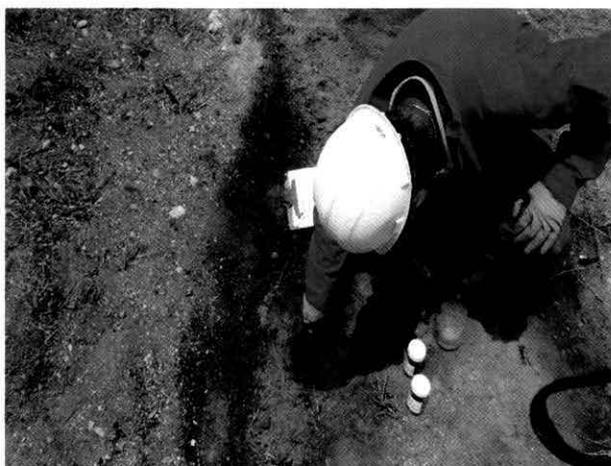
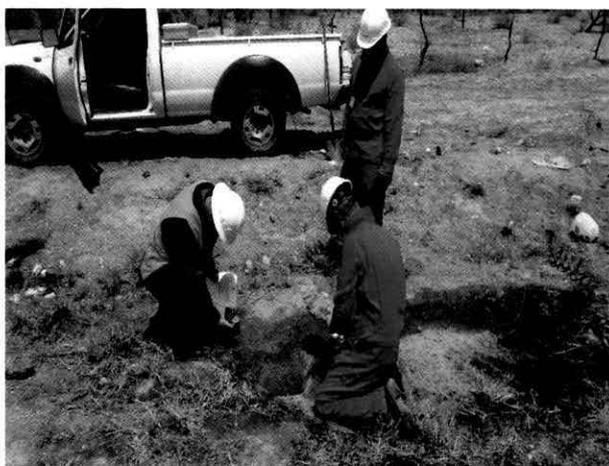
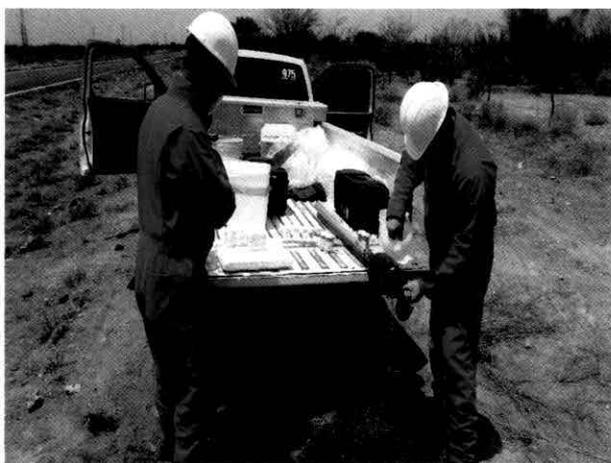
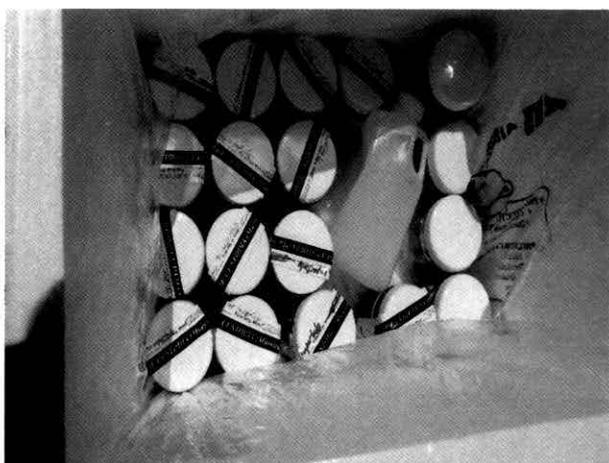
MUESTREO DE SUELO DEL AREA IMPACTADA, CON LABORATORIO ACREDITADO, EN BASE AL PLAN DE MUESTREO PRESENTADO EN LA ASEA Y LA PROFEPA DEL ESTADO DE BAJA CALIFORNIA SUR.
