ASUNTO: SE PRESENTA PROGRAMA
DE REMEDIACION

Debido a la emergencia ambiental ocurrida en el sitio identificado como Km. 040 + 500 de la carretera federal 180 Ciudad del Carmen – Champotón, tramo Isla Aguada – Entronque Sabancuy, Municipio de Carmen, Estado de Campeche, sitio en el cual se derramaron aproximadamente 1,500 litros de combustóleo, la empresa responsable del derrame ESPECIALIQUIDOS, S. A. DE C. V. a través de Qualitas Compañía de Seguros, S. A. B. de C. V., contrato los servicios de la empresa ECOLOGÍA 2000, S. A. de C. V., con la finalidad de llevar a cabo el Estudio de Caracterización y la Remediación del suelo impactado.

Evaluación de daños ambientales y determinación de acciones correctivas provocadas por el derrame accidental de combustóleo, ocurrido a una unidad propiedad de la empresa ESPECIALIQUIDOS, S. A. DE C. V.

DERRAME DE COMBUSTÓLEO, OCURRIDO EN EL KM. 040 + 500 DE LA CARRETERA FEDERAL 180 CIUDAD DEL CARMEN – CHAMPOTÓN, TRAMO ISLA AGUADA – ENTRONQUE SABANCUY, MUNICIPIO DE CARMEN, ESTADO DE CAMPECHE.

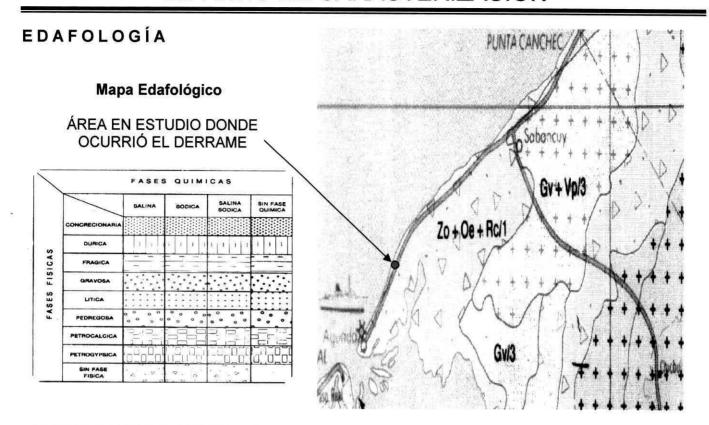
#### EL TIPO DE SUELO QUE PREDOMINA EN LA ZONA DEL DERRAME ES ZOLONCHAC.

FUENTE: INEGI. Carta Edafológica, 1:1 000 000.

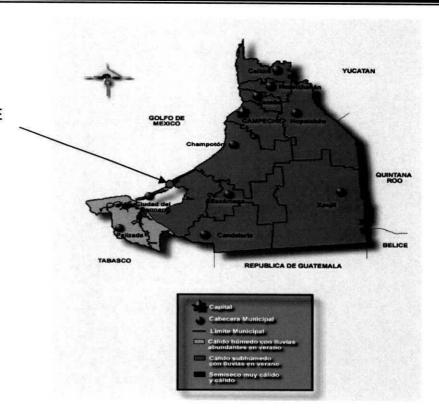
#### Mapa de Climas

Tipo o subtipo	% de la superficie estatal
Cálido subhúmedo con lluvias en verano	92.05
FUENTE: INEGI. Carta de Climas, 1:1 000 000.

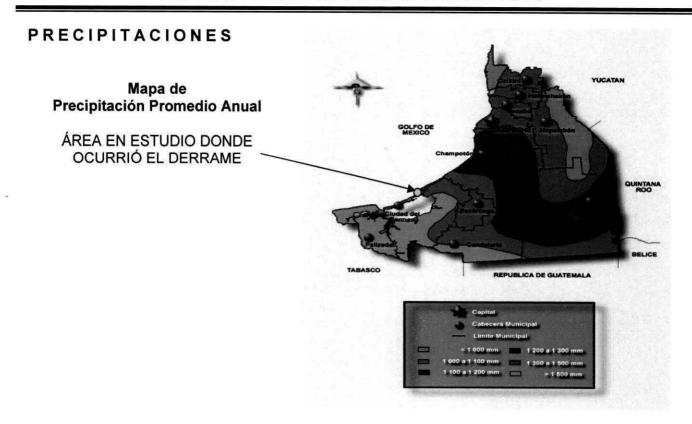
#### LAS ISOYETAS EXISTENTES EN EL ÁREA DEL DERRAME SON DE: 1300 A 1500 mm.

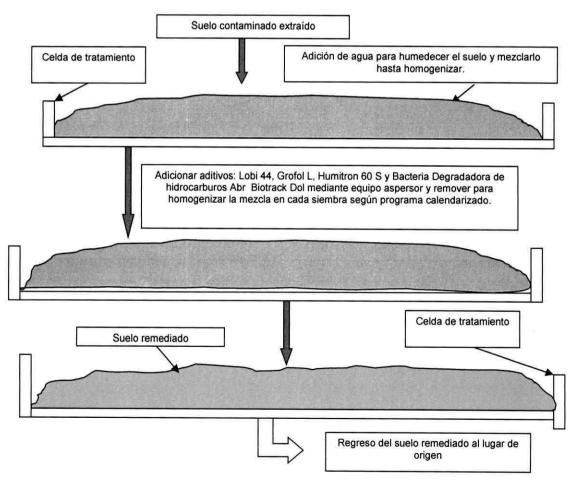
#### DIAGRAMA ESQUEMÁTICO PARA LA REMEDIACIÓN DE SUELO CONTAMINADO CON COMBUSTÓLEO

- El tratamiento concluye cuando se alcanzan los niveles de limpieza establecidos en la normatividad aplicable en la materia.
- El suelo ya tratado y que cumple con los niveles de limpieza indicados en la normatividad ambiental, será regresado al lugar del cual fue extraído con el fin de devolver la topografía original del sitio.

Las actividades a realizar durante la remediación ambiental del suelo contaminado con combustóleo, será mediante "bioremediación on situ", en esta ocasión por ser combustóleo el tratamiento biológico puede realizarse "on situ" debido a que se extrae el suelo contaminado y se coloca sobre una celda de tratamiento, por lo tanto la técnica seleccionada se denomina BIOREMEDIACION POR LANDFARMING A UN LADO DEL SITIO CONTAMINADO para la dosificación de bacteria biodegradante en toda la cama de tratamiento y recolección de los lixiviados para su recirculación.

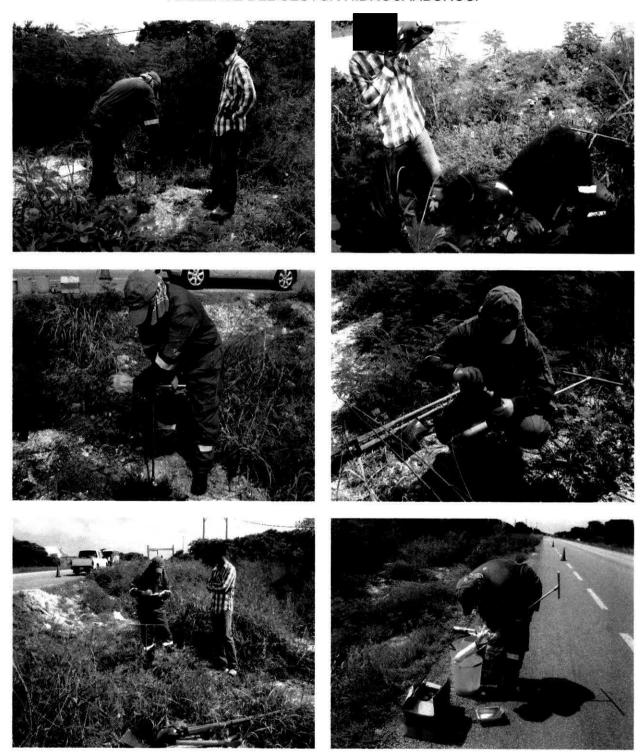
# ANEXO FOTOGRAFICO

MUESTREO DE SUELO EN EL AREA IMPACTADA, CON PRESENCIA DE PERSONAL DE LA AGENCIA NACIONAL DE SEGURIDAD INDUSTRIAL Y DE PROTECCIÓN AL MEDIO AMBIENTE DEL SECTOR HIDROCARBUROS.
