**AGRICOLA COMERCIAL DEL
VALLE DE SANTO DOMINGO, S. A.**

***RESUMEN
EJECUTIVO***

Evaluación de daños ambientales y determinación de acciones correctivas provocadas por el derrame accidental de diésel.

DERRAME DE DIÉSEL, OCURRIDO EN EL KM. 013 + 200 DE LA CARRETERA (01) LIC. BENITO JUÁREZ, TRAMO SANTA ROSALÍA – PARALELO 28, MUNICIPIO DE MULEGE, ESTADO DE BAJA CALIFORNIA SUR.

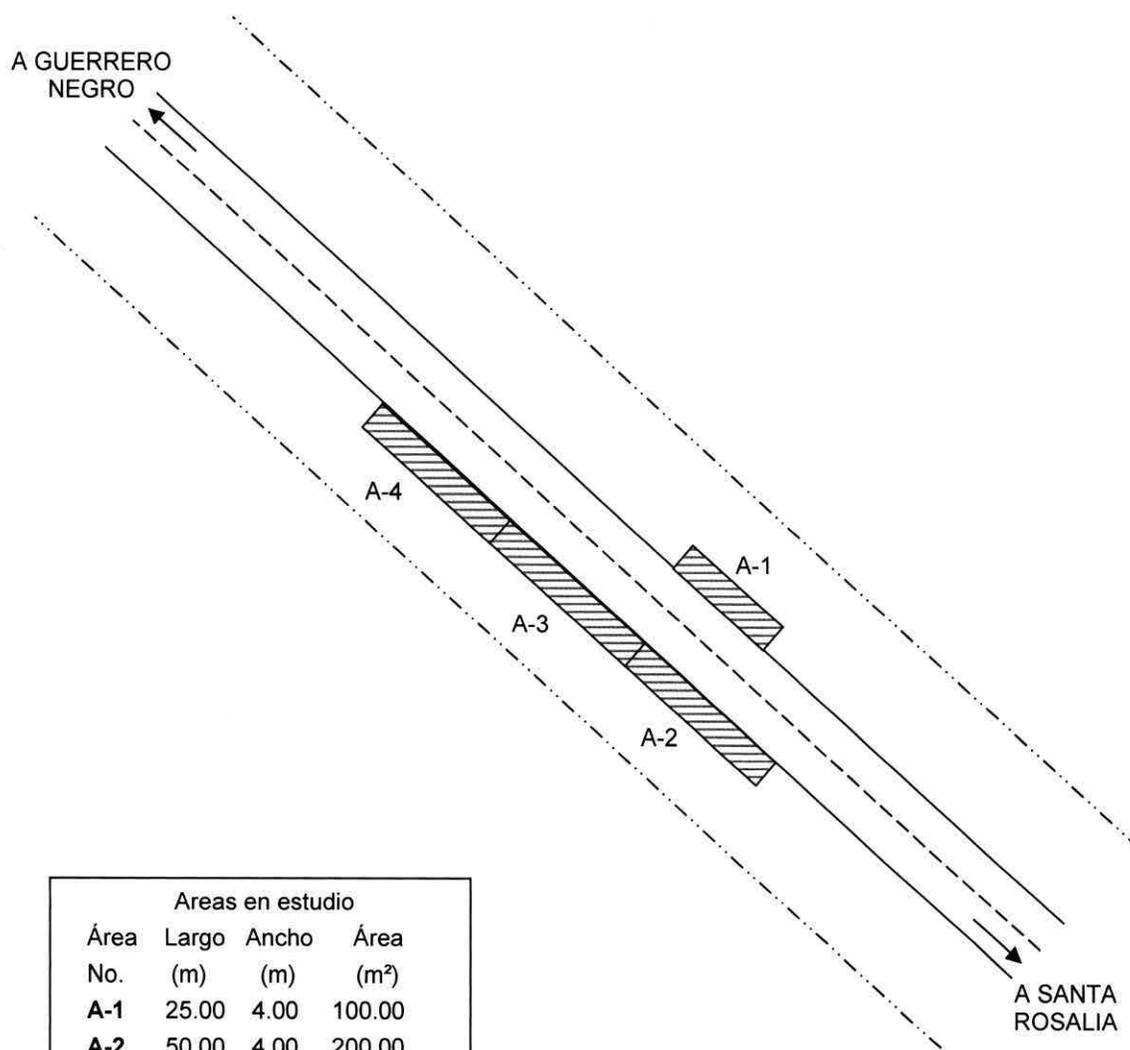
CROQUIS DE UBICACIÓN LOCAL

Áreas en estudio			
Área No.	Largo (m)	Ancho (m)	Área (m ²)
A-1	25.00	4.00	100.00
A-2	50.00	4.00	200.00
A-3	50.00	4.00	200.00
A-4	47.50	4.00	190.00
Área Total Impactada = 690.00 m ²

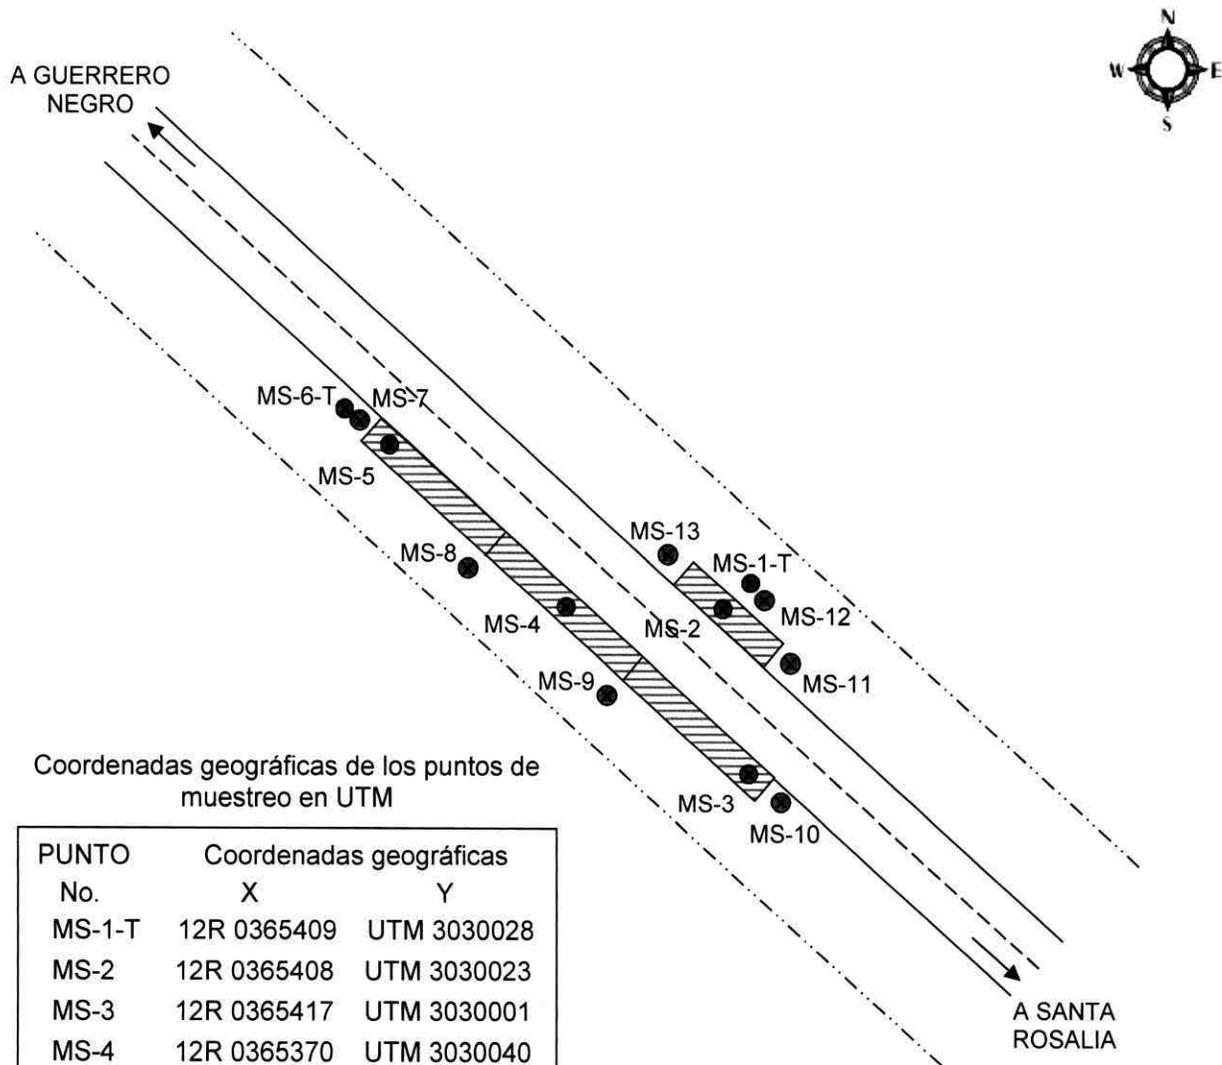
UBICACIÓN DE LOS PUNTOS DE MUESTREO

PUNTO No.	Coordinadas geográficas	
	X	Y
MS-1-T	12R 0365409	UTM 3030028
MS-2	12R 0365408	UTM 3030023
MS-3	12R 0365417	UTM 3030001
MS-4	12R 0365370	UTM 3030040
MS-5	12R 0365317	UTM 3030088
MS-6-T	12R 0365311	UTM 3030093
MS-7	12R 0365312	UTM 3030090
MS-8	12R 0365347	UTM 3030056
MS-9	12R 0365384	UTM 3030023
MS-10	12R 0365426	UTM 3029992
MS-11	12R 0365418	UTM 3030018
MS-12	12R 0365312	UTM 3030028
MS-13	12R 0365396	UTM 3030036

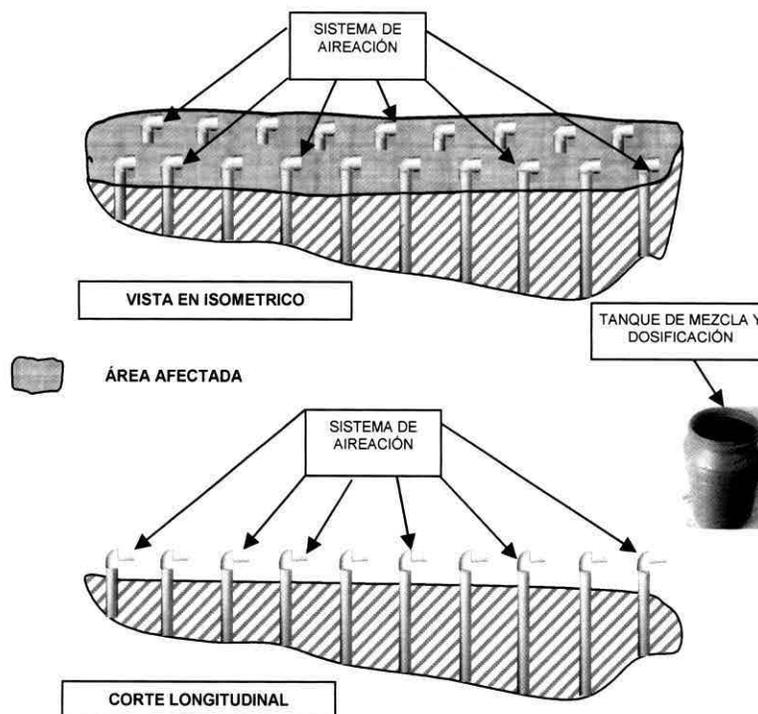
DIAGRAMA ESQUEMÁTICO PARA LA REMEDIACIÓN DE SUELO CONTAMINADO CON DIESEL, ILUSTRATIVO.

Con equipo de campo analizador de hidrocarburos se realizara el monitoreo de las concentraciones de hidrocarburos presentes en el sitio, con base en los resultados obtenidos se evalúa si se continua con la aplicación de soluciones de microorganismos y nutrientes y con el venteo o aireación del suelo en tratamiento, ó si el trabajo de remediación se considera concluido y se procederá al muestreo final comprobatorio.

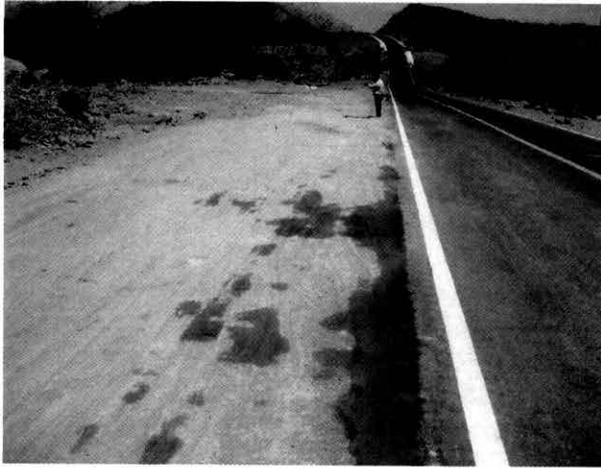
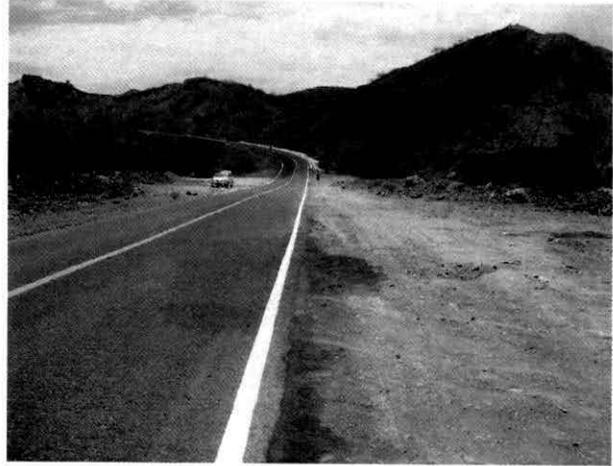
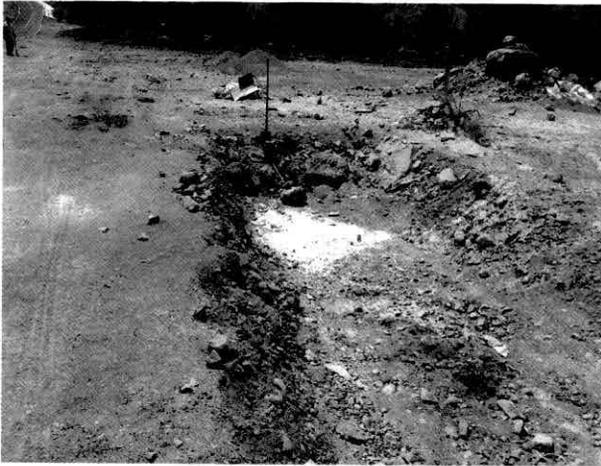
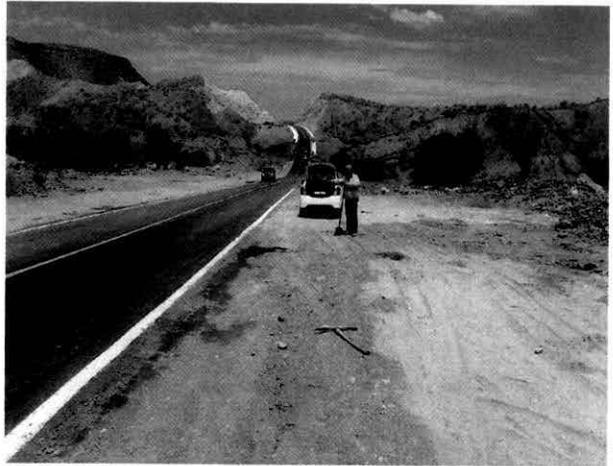
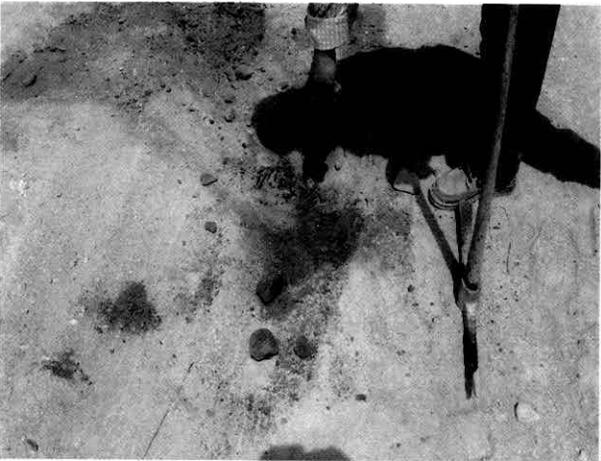
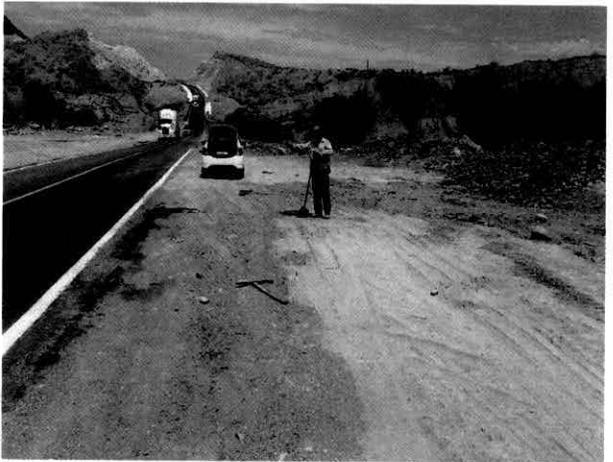
IMÁGENES DEL AREA IMPACTADA POR EL DERRAME ACCIDENTAL DE DIESEL.

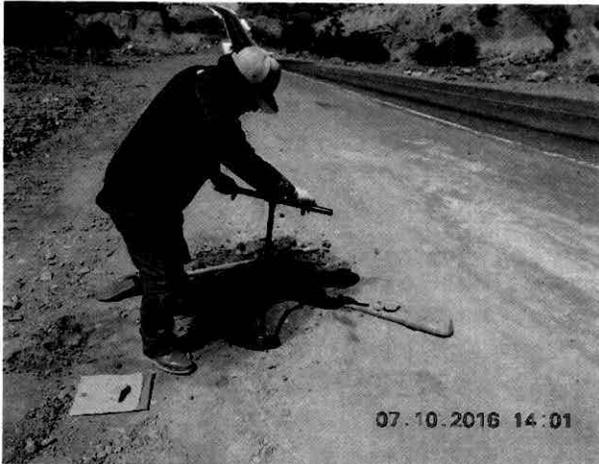
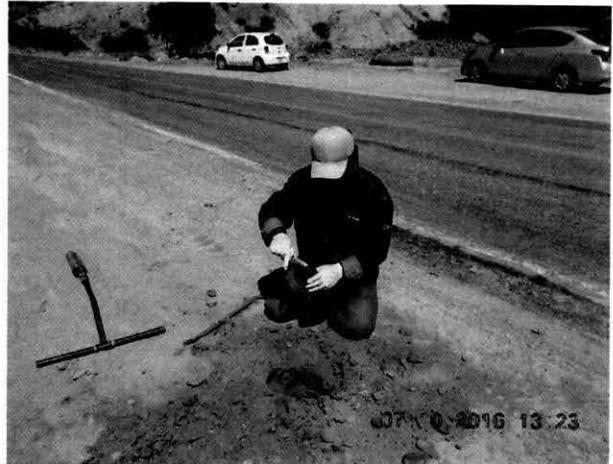
MUESTREO DE SUELO EN EL AREA EN ESTUDIO DE ACUERDO AL PLAN DE MUESTREO PRESENTADO EN LA AGENCIA NACIONAL DE SEGURIDAD INDUSTRIAL Y DE PROTECCION AL MEDIO AMBIENTE DEL SECTOR HIDROCARBUROS.

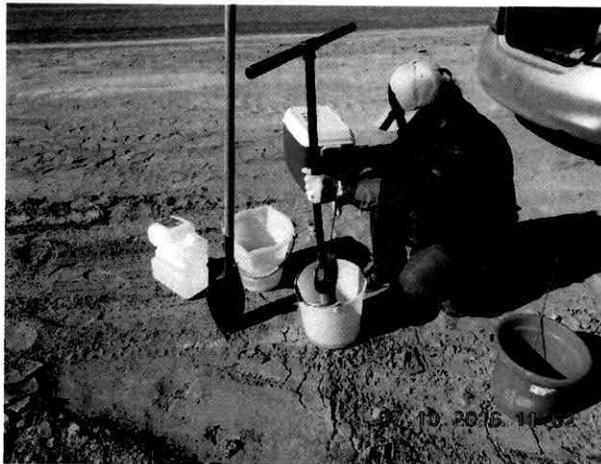
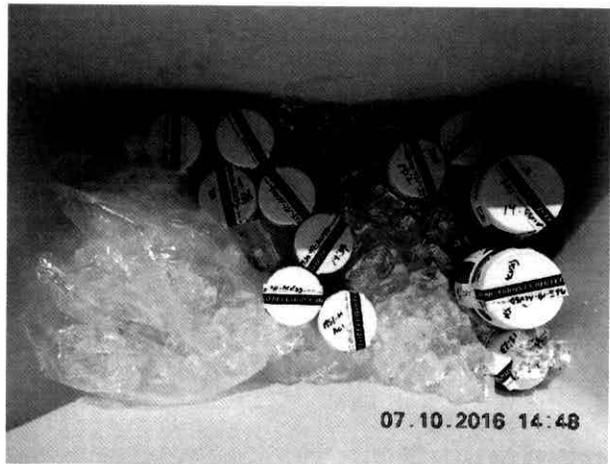
VISTA DEL LAVADO DEL EQUIPO UTILIZADO DURANTE EL MUESTREO DE SUELO Y FORMA COMO SE PRESERVAN LAS MUESTRAS.

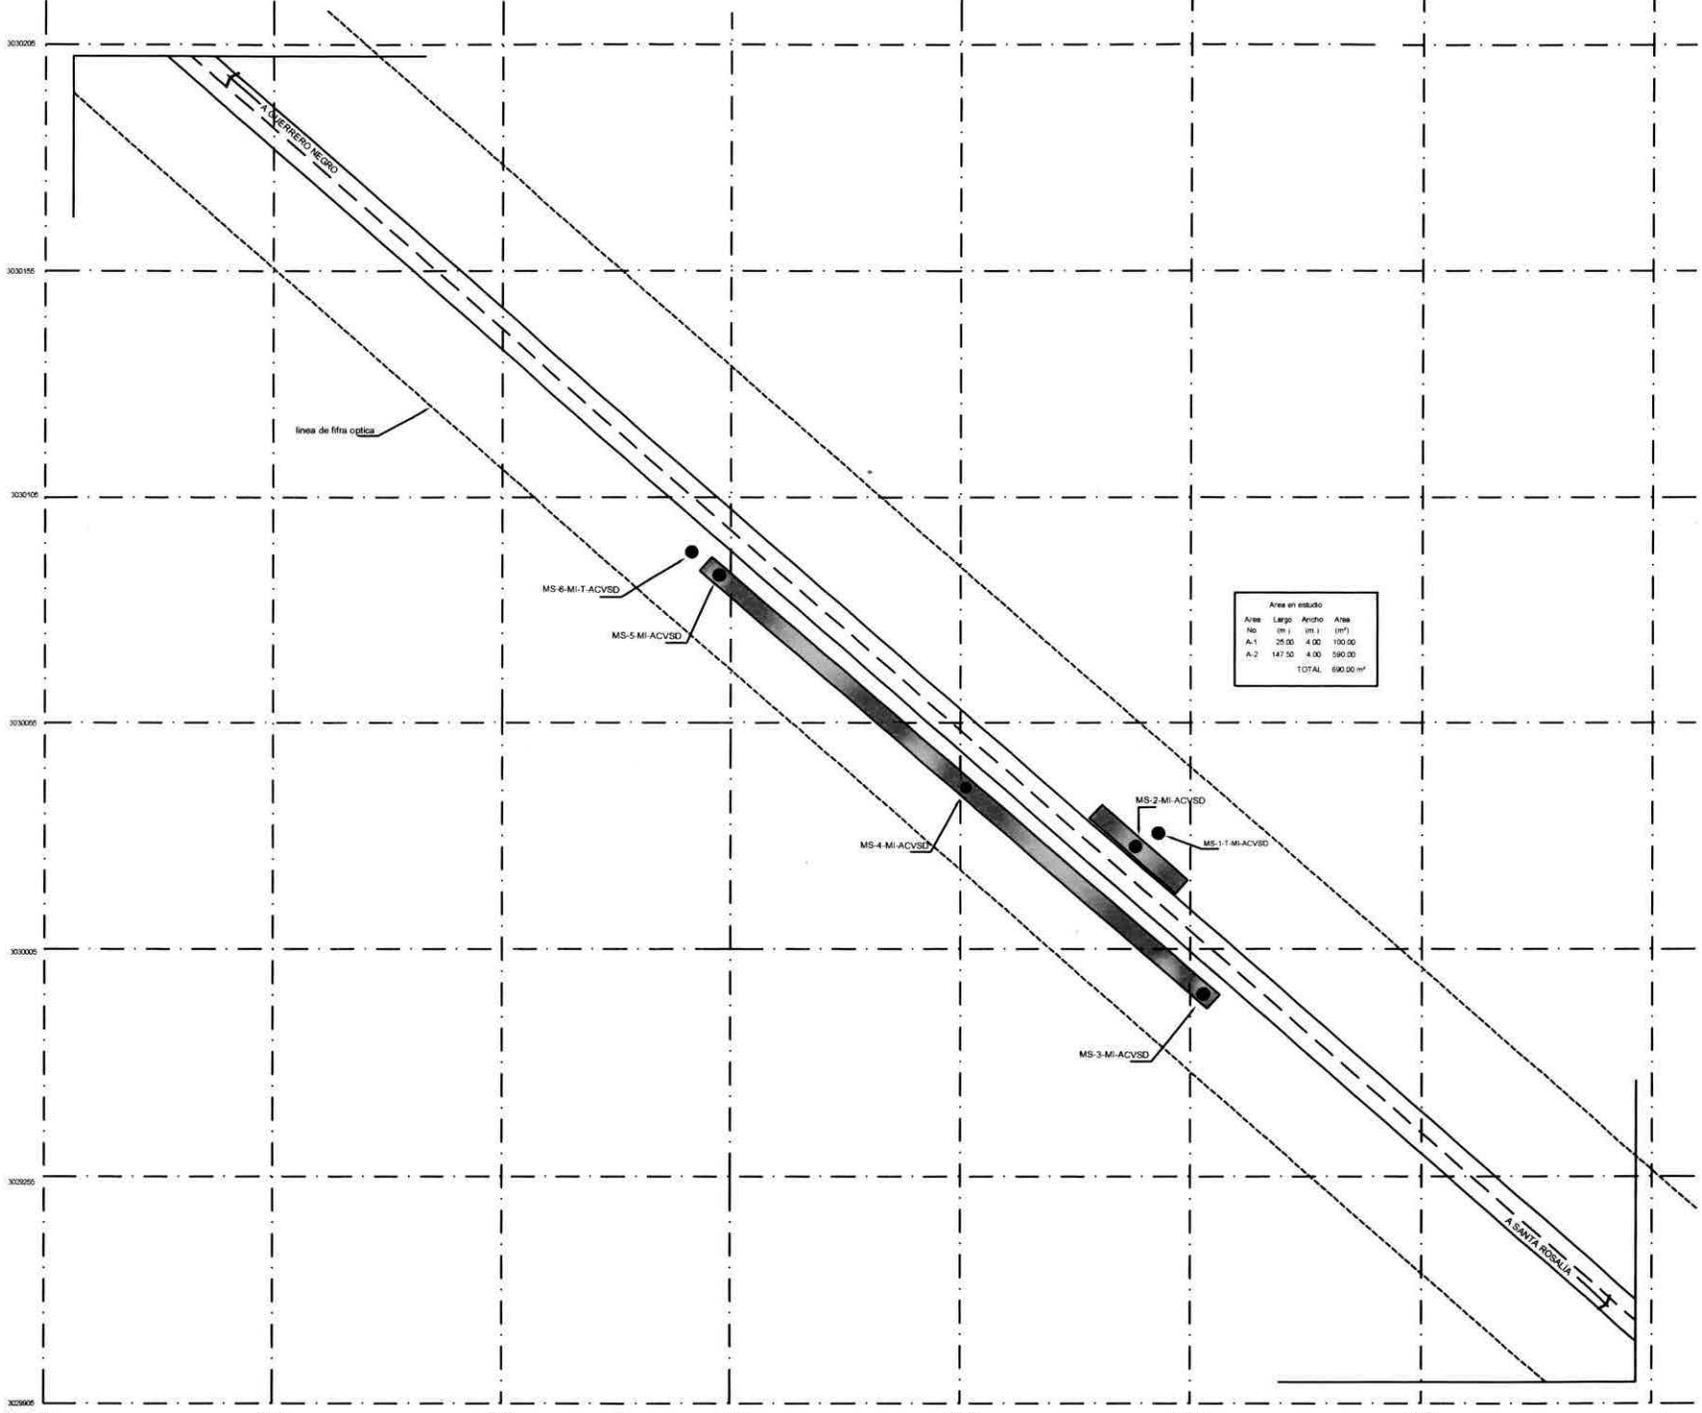
- SIMBOLOGIA**
- AREA EN ESTUDIO
 - NIVELES
 - PUNTOS DE MUESTREO
 - PUNTO DE IMPACTO

NOTA:
Las coordenadas geográficas de los puntos de muestreo en UTM, se tomaron con un equipo GPS merek GARMIN el día 21 de julio de 2016 y las muestras se tomarán en la fecha que se tenga programada.
