CARACTERIZACIÓN Y PROPUESTA DE REMEDIACIÓN POR EL DERRAME DE DIÉSEL OCURRIDO A UN AUTO TANQUE PROPIEDAD DE LA EMPRESA "JAVIER CANTÚ BARRAGÁN" EN EL KM. 297+400 DE LA CARRETERA ZACATECAS - SALTILLO, MUNICIPIO DE SALTILLO, EN EL ESTADO DE COAHUILA.

Evaluación de daños ambientales y determinación de acciones correctivas provocadas por el derrame de Diésel, ocurrido el día 25 de enero del 2016 en el km. 297+000 de la carretera Zacatecas – Saltillo, Municipio de Saltillo, en el estado de Coahuila.

DERRAME DE DIÉSEL, OCURRIDO EL KM. 297+000 DE LA CARRETERA ZACATECAS - SALTILLO, MUNICIPIO DE SALTILLO, EN EL ESTADO DE COAHUILA DE ZARAGOZA.

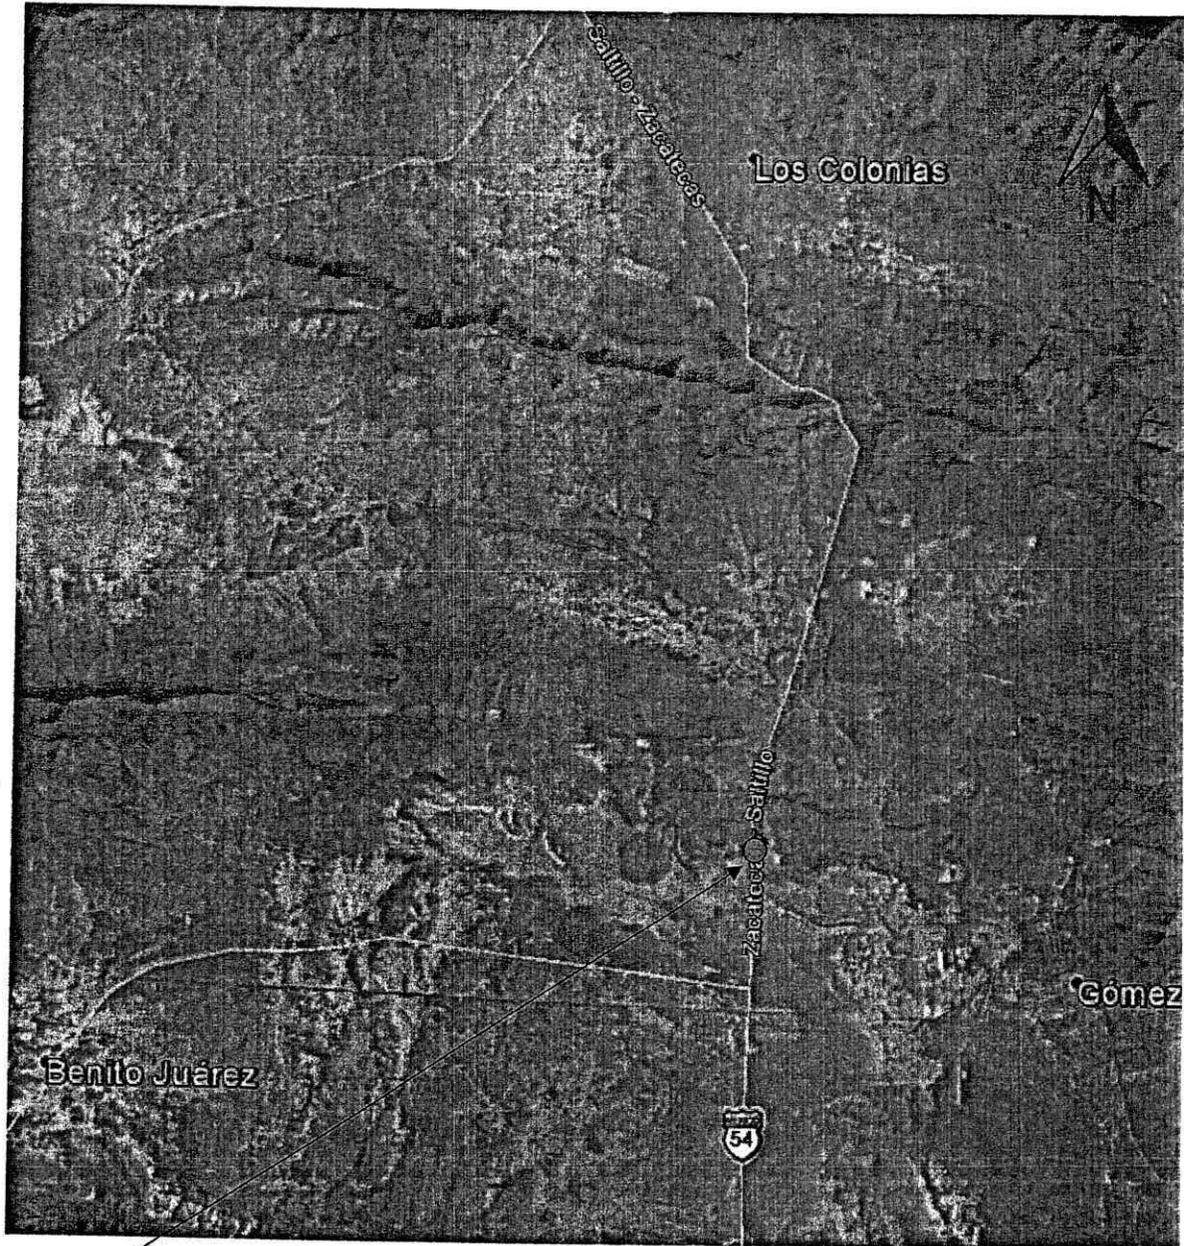
PLANO DE UBICACIÓN SUB-REGIONAL Escala gráfica 1:2500

AREA DONDE OCURRIO EL DERRAME

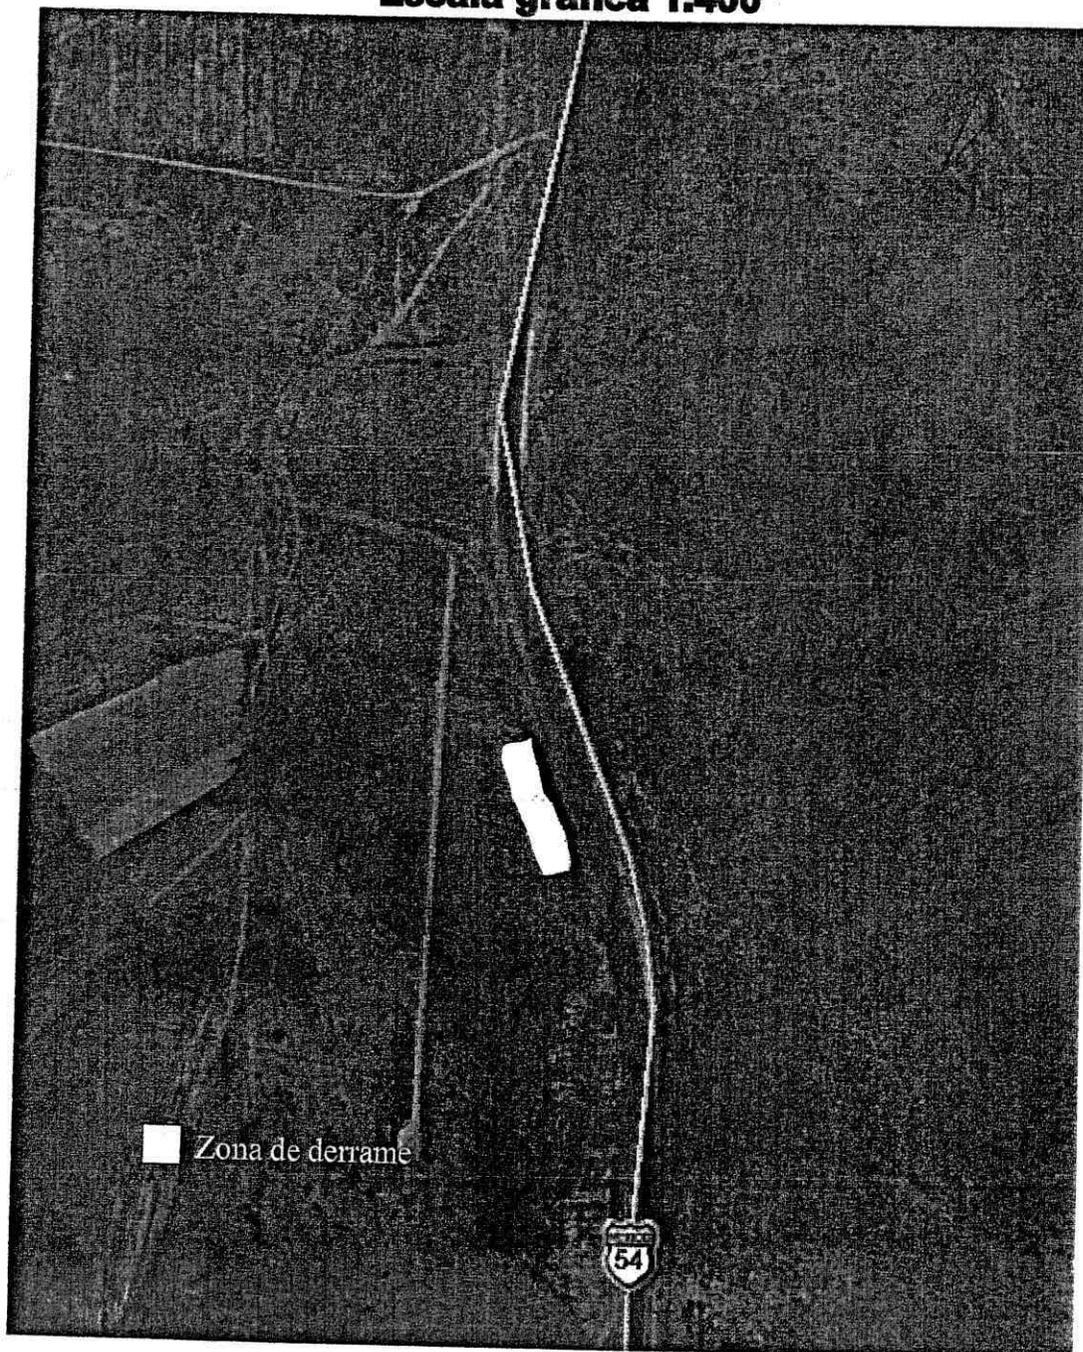
PLANO DE UBICACIÓN LOCAL

■ Zona de derrame

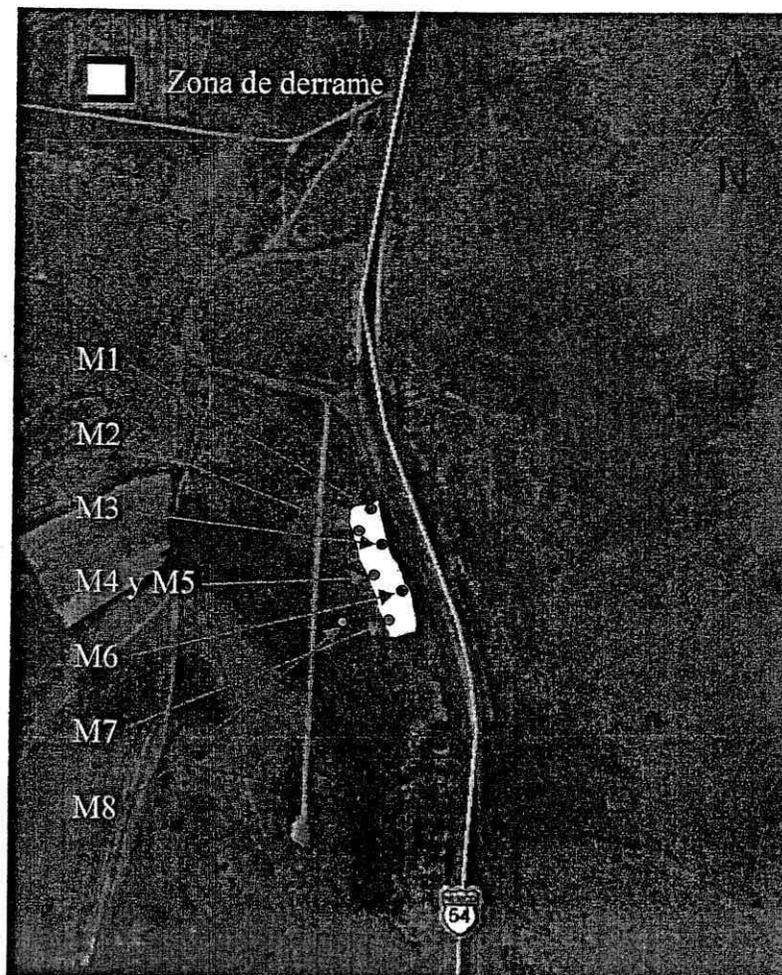
UBICACIÓN DE LOS PUNTOS DE MUESTREO SUELO

IDENTIFICACIÓN	PROFUNDIDAD	COORDENADAS UTM (WGS84)	
		E	N
M1 zona de derrame sup. (pared)	Superficial	14R 0289699	2763454
M2 zona de derrame sup. (fondo)	Superficial	14R 0289690	2764344
M3 zona de derrame sup. (fondo)	Superficial	14R 0289703	2764321
M4 zona de derrame sup. (pared)	Superficial	14R 0289682	2764330
M5 dup. M4 zona de derrame sup.	Superficial	14R 0289682	2764330
M6 zona de derrame sup. (sup.)	Superficial	14R 0289710	2764299
M7 zona de derrame sup. (fondo)	Superficial	14R 0289692	2764333
M8 alledaña de Ph sup.	Superficial	14R 0289692	2764280

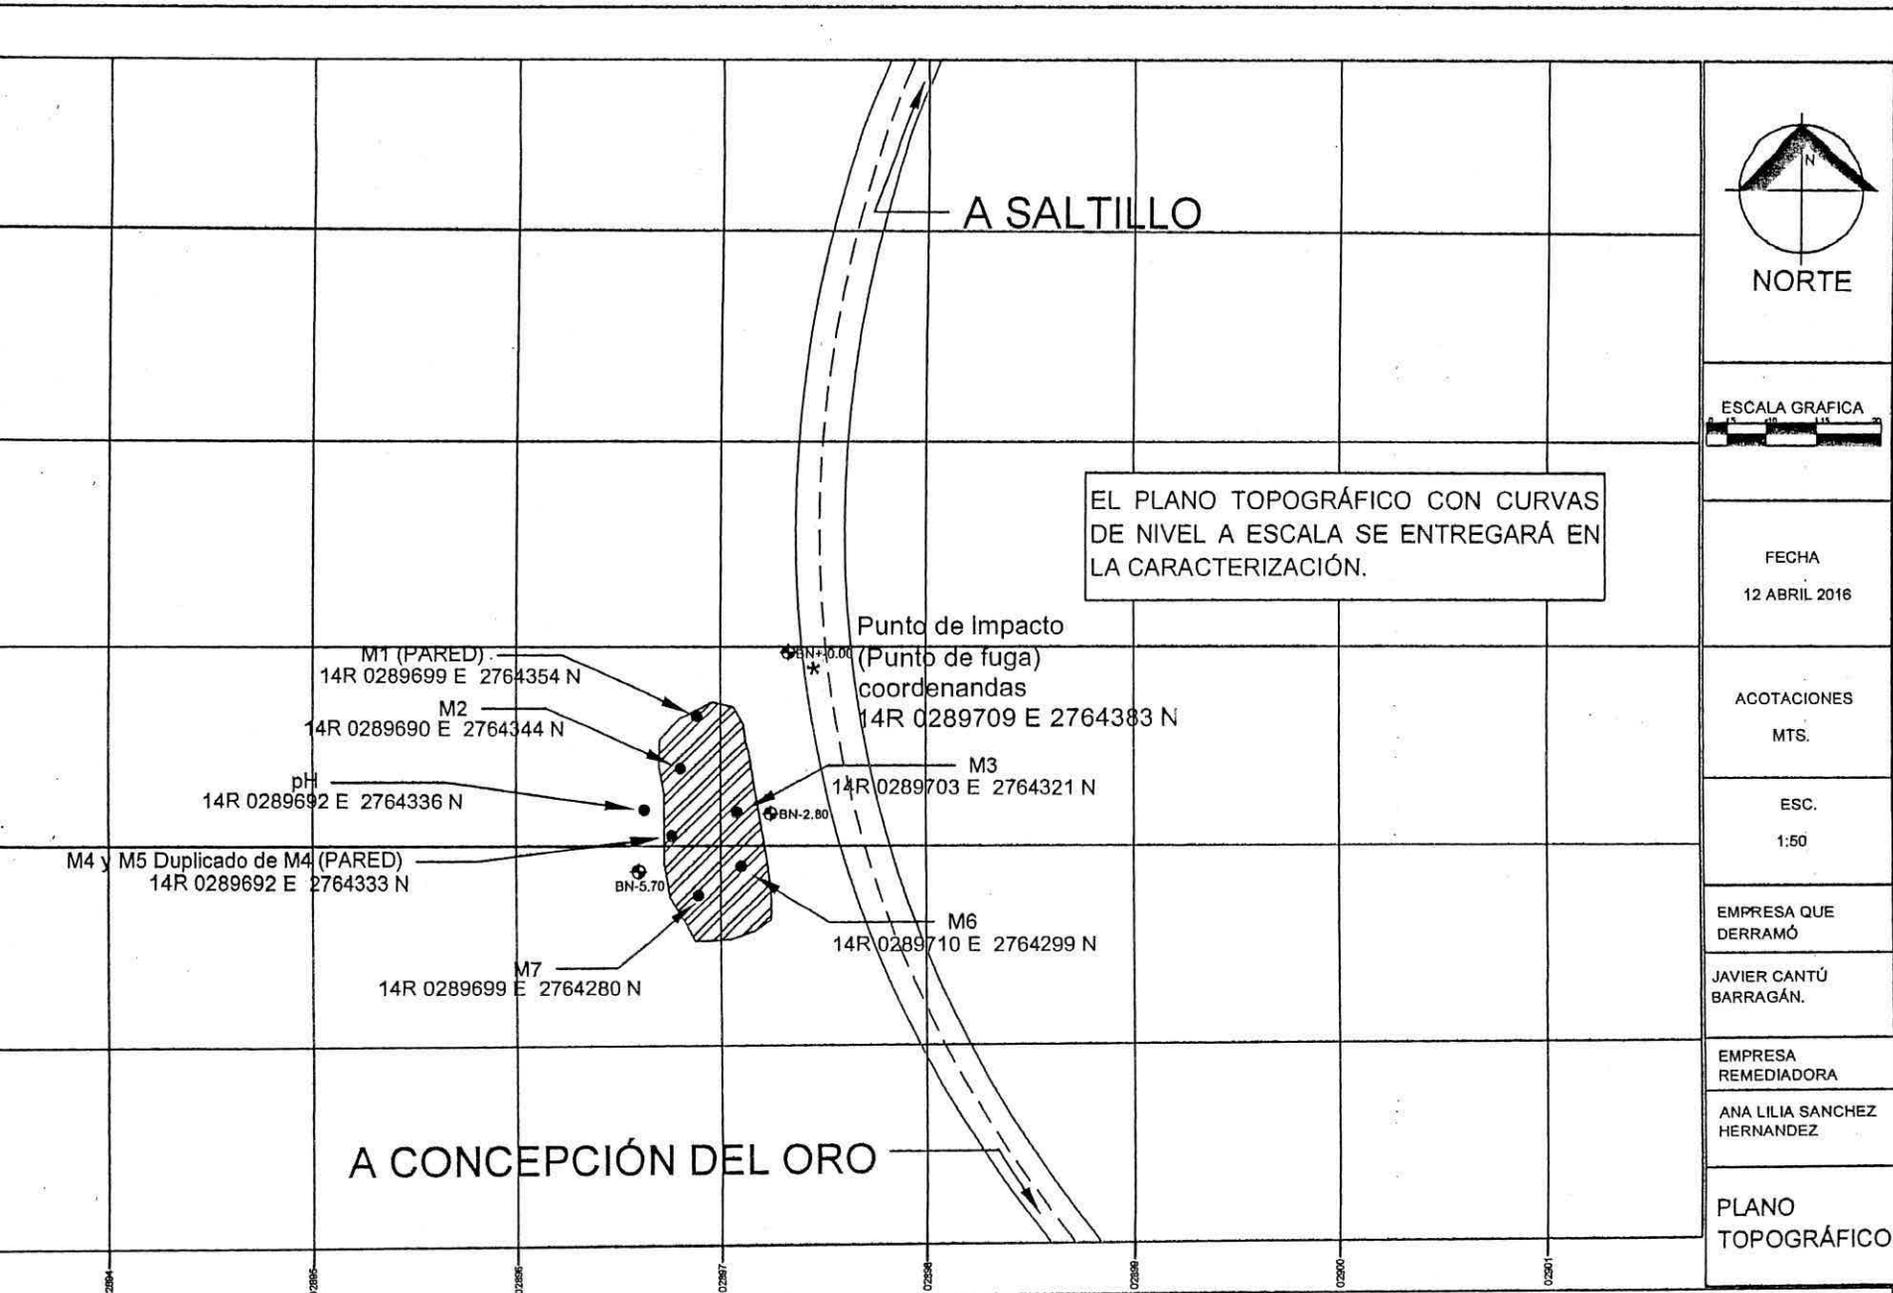
NIVELES
 ZONA AFECTADA
 PUNTOS DE MUESTREO
 PUNTO DE IMPACTO

PUNTO DE MUESTREO COORDENADAS UTM.					
PUNTO	E	N	PUNTO	E	N
M1	14R 0289699	2764354	M5 DUPLICADO DE M4	14R 0289692	2764333
M2	14R 0289690	2764344	M6	14R 0289710	2764299
M3	14R 0289703	2764321	M7	14R 0289692	2764333
M4	14R 0289692	2764333	PH	14R 0289692	2764280

Se anexa croquis del muestreo.

M1. 14R 0289699 2763454	M4. 14R 0289692 2764333	M7 14R 0289692 2764333
M2. 14R 0289690 2764344	M5. DUP. M4. 14R 0289692 2764333	M8. pH 14R 0289692 2764280
M3. 14R 0289703 2764321	M6 14R 0289710 2764299
