**TRANSPORTES ALONSO,
S. A. DE C. V.**

***RESUMEN
EJECUTIVO***

Evaluación de daños ambientales y determinación de acciones correctivas provocadas por el derrame accidental de combustóleo, ocurrido a una unidad propiedad de la empresa TRANSPORTES ALONSO, S. A. DE C. V.

DERRAME DE COMBUSTÓLEO, OCURRIDO EN EL KM. 089 + 650 DE LA CARRETERA CIUDAD DEL CARMEN – CAMPECHE, TRAMO SABANCUY – CHAMPOTÓN, MUNICIPIO DE CHAMPOTÓN, ESTADO DE CAMPECHE.

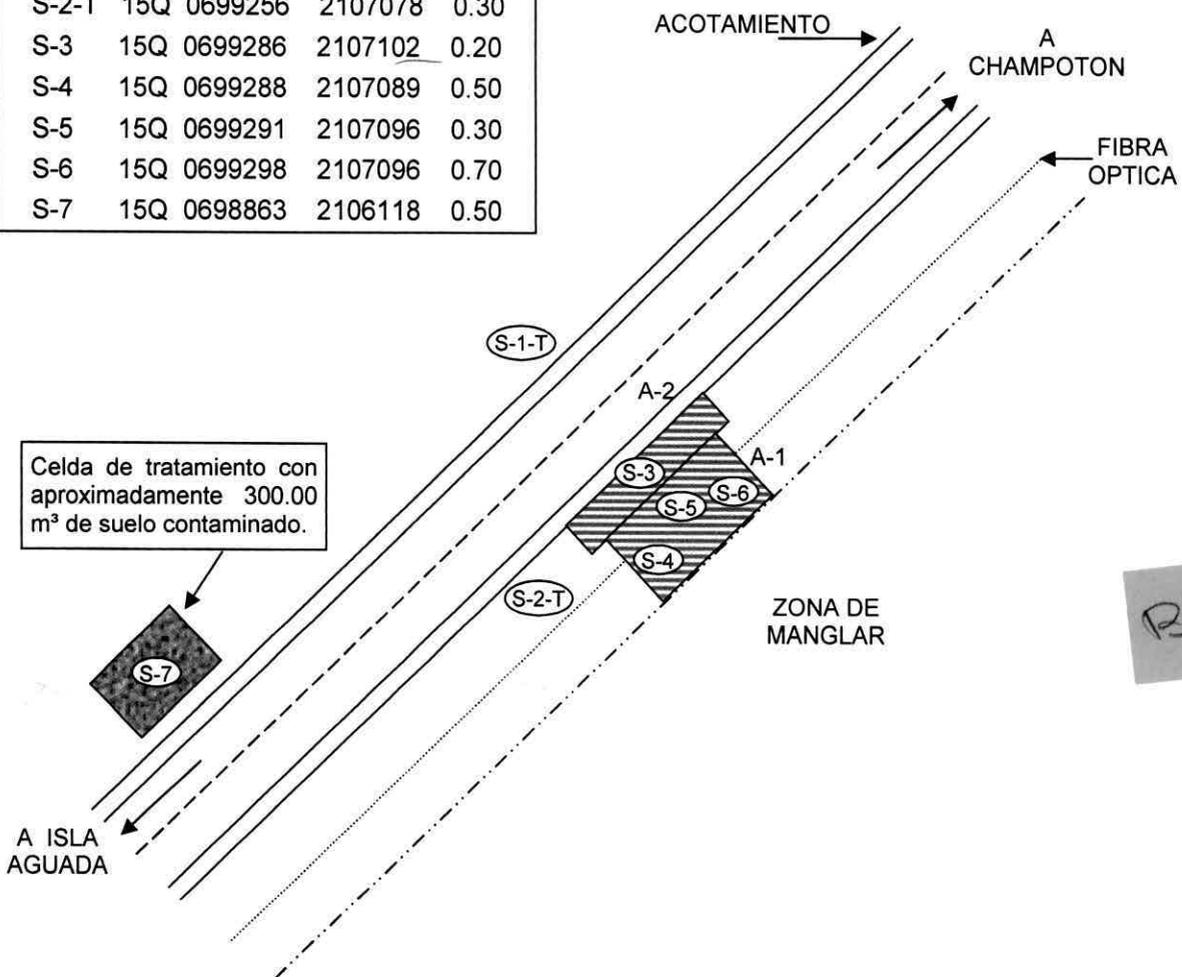
UBICACIÓN DE LOS PUNTOS DE MUESTREO

Punto No.	Coordenadas geográficas		Prof. (m)
	X	Y	
S-1-T	15Q 0699275	2107114	0.30
S-2-T	15Q 0699256	2107078	0.30
S-3	15Q 0699286	2107102	0.20
S-4	15Q 0699288	2107089	0.50
S-5	15Q 0699291	2107096	0.30
S-6	15Q 0699298	2107096	0.70
S-7	15Q 0698863	2106118	0.50

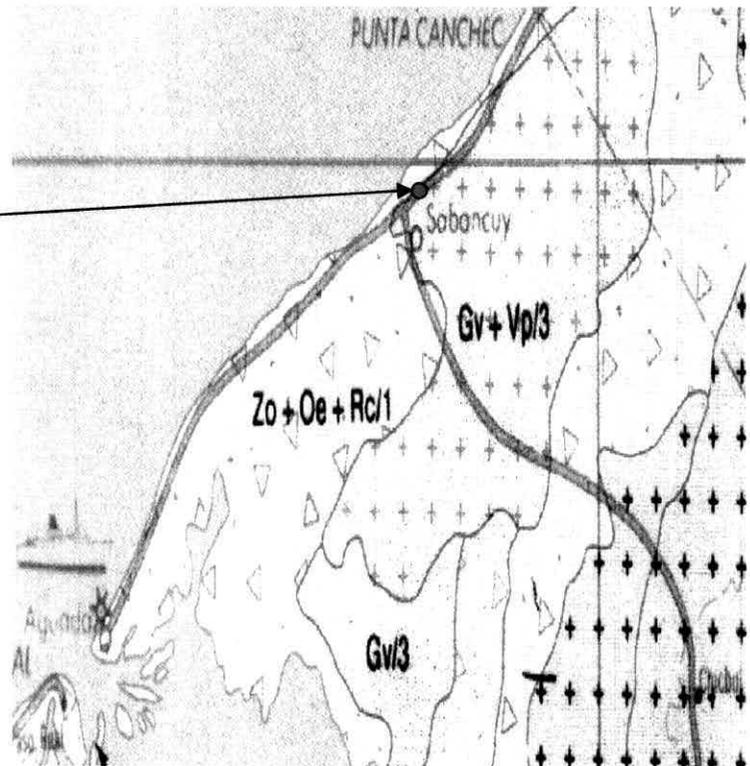
EL TIPO DE SUELO QUE PREDOMINA EN LA ZONA DEL DERRAME ES ZOLONCHAC.

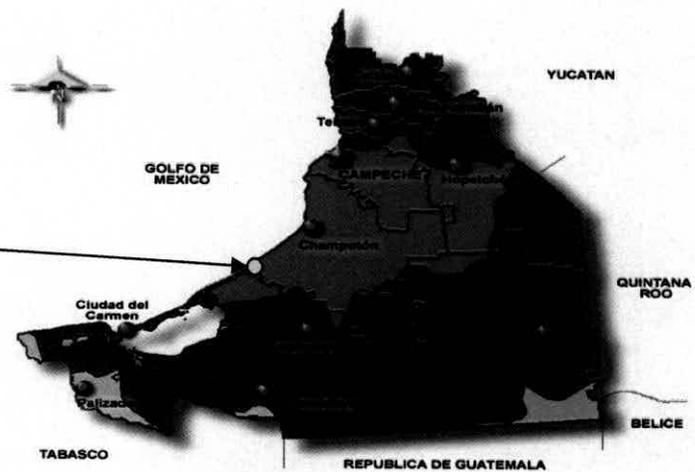
Mapa de Regiones Hidrológicas

ÁREA EN ESTUDIO DONDE OCURRIÓ EL DERRAME

LA REGION Y CUENCA HIDROLOGICA EN LA ZONA DEL DERRAME ES:

Región	Cuenca	% de la superficie estatal
Yucatán Oeste (Campeche)	Río Champotón y otros	24.71

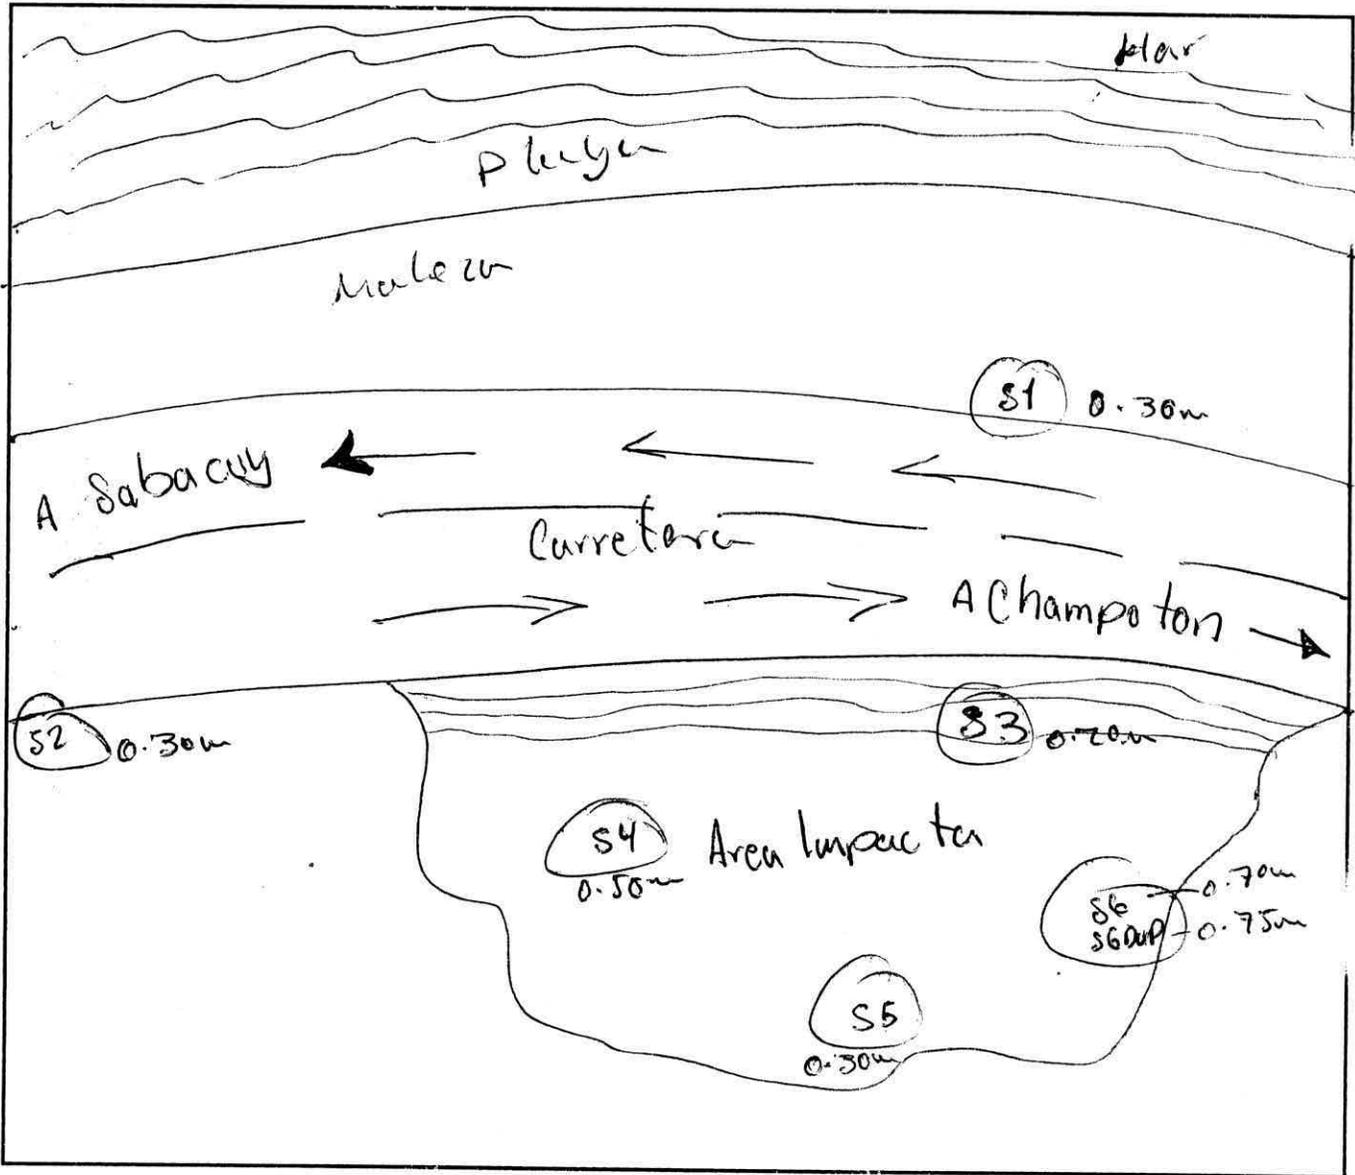
OBSERVACIONES: Puntos de muestreo, profundidades e identificaciones de acuerdo al plan de muestreo
Muestra S-7 Celda de tratamiento muestra de [redacted] de tratamiento
ubicada a aproximadamente 1.5 km con rumbo a Sabacuy

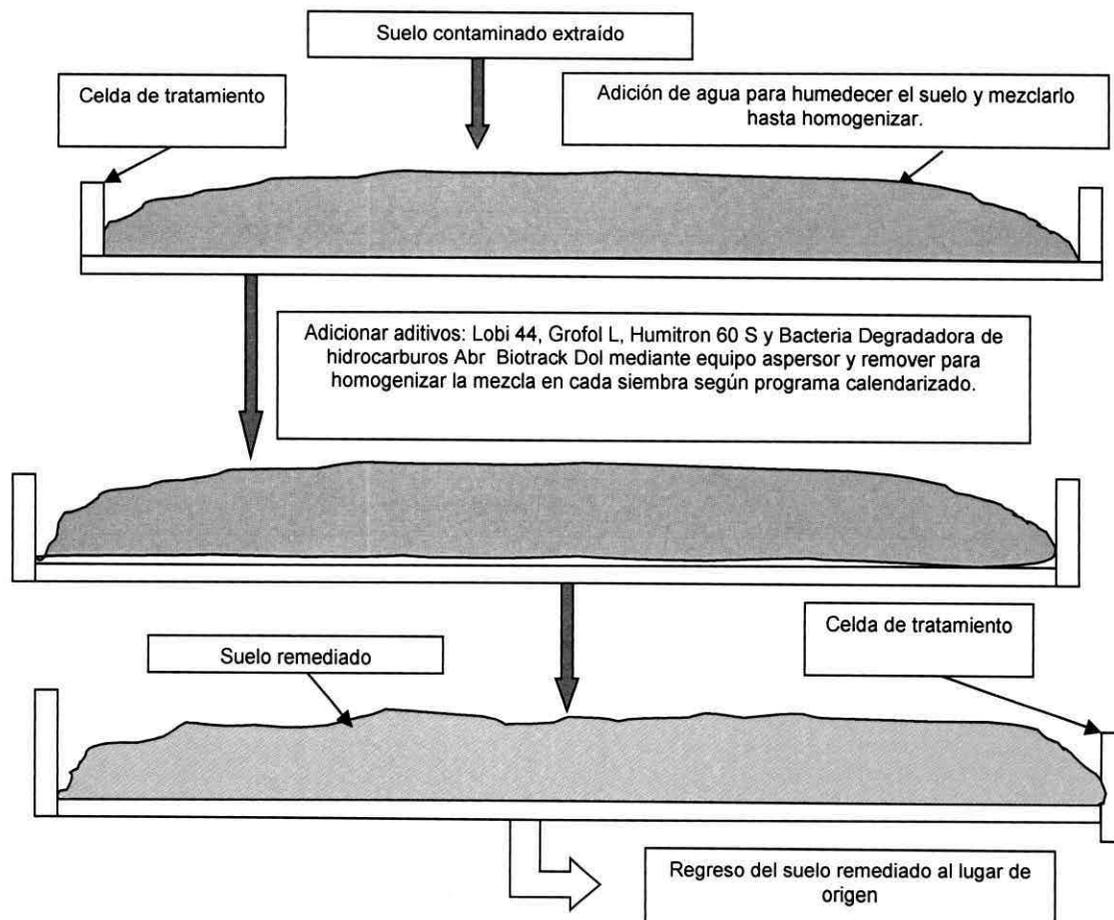
DIAGRAMA ESQUEMÁTICO PARA LA REMEDIACIÓN DE SUELO CONTAMINADO CON COMBUSTÓLEO

- ❖ El tratamiento concluye cuando se alcanzan los niveles de limpieza establecidos en la normatividad aplicable en la materia.
- ❖ El suelo ya tratado y que cumple con los niveles de limpieza indicados en la normatividad ambiental, será regresado al lugar del cual fue extraído con el fin de devolver la topografía original del sitio.

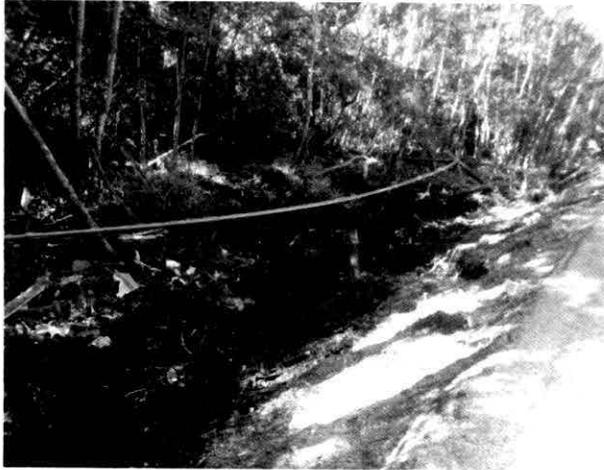
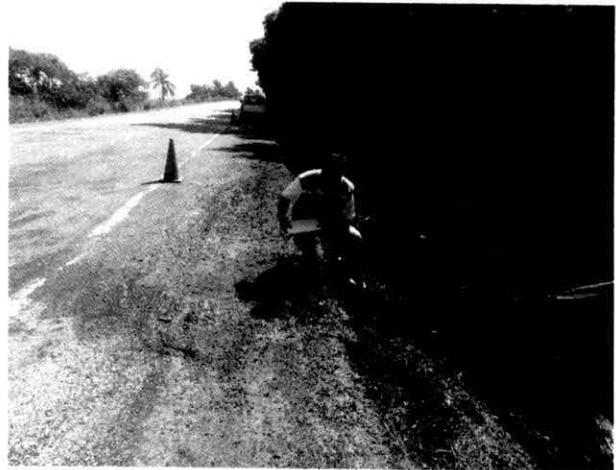
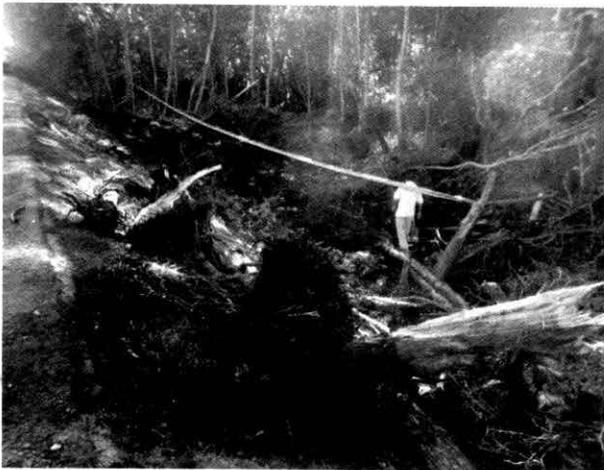
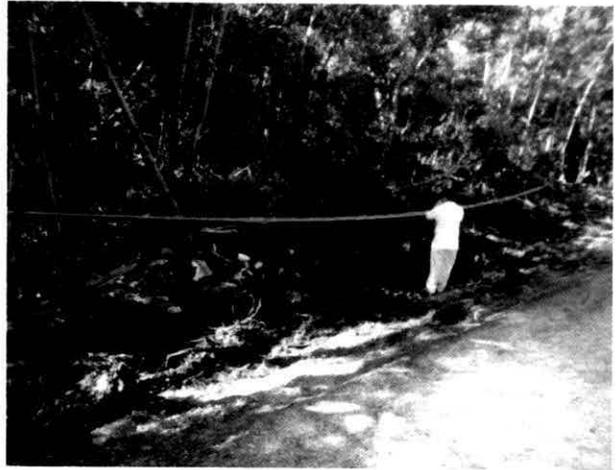
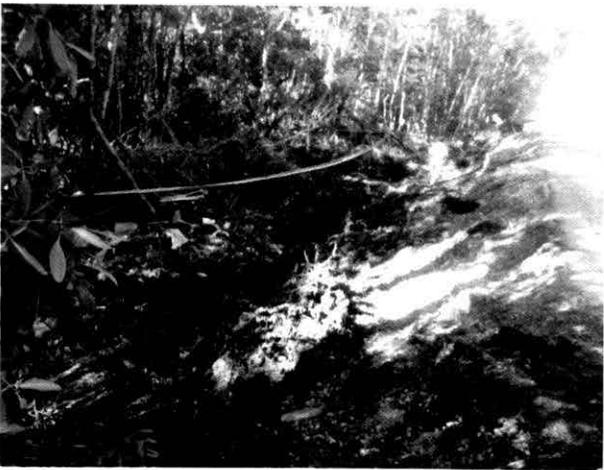
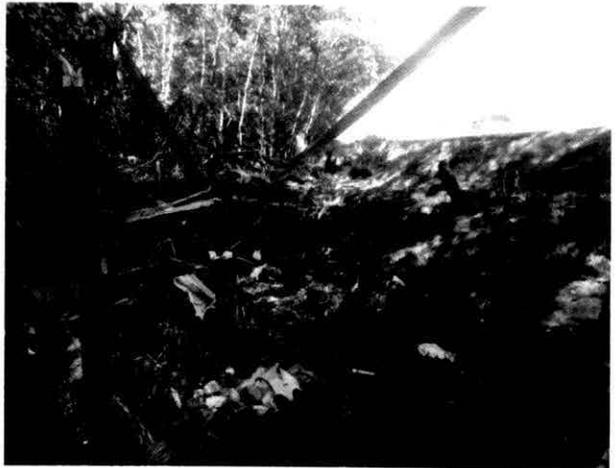
IMÁGENES DEL AREA IMPACTADA POR EL DERRAME ACCIDENTAL DE COMBUSTOLEO.

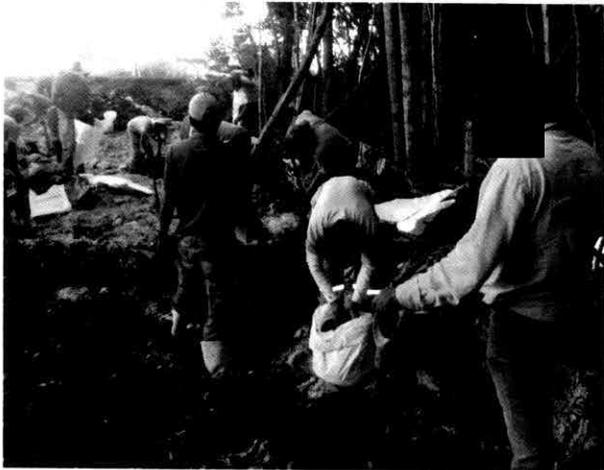
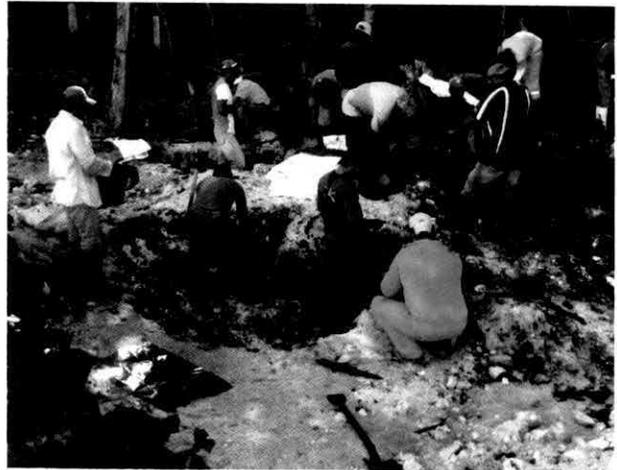
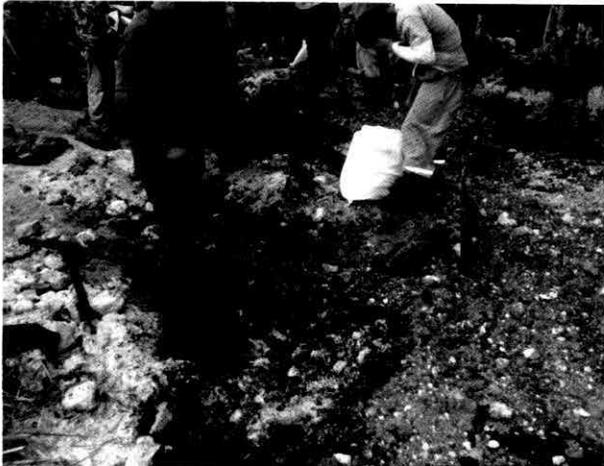
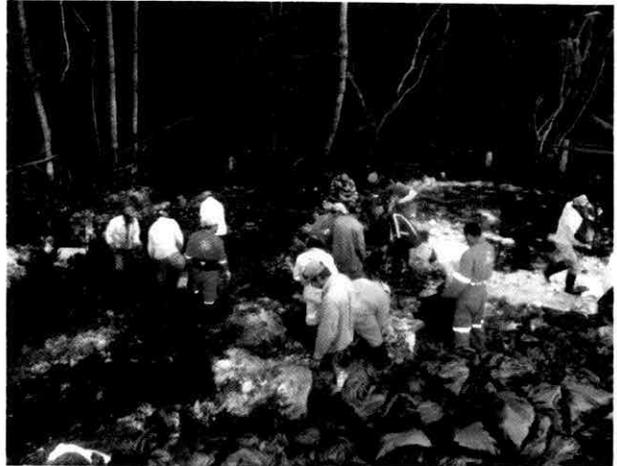
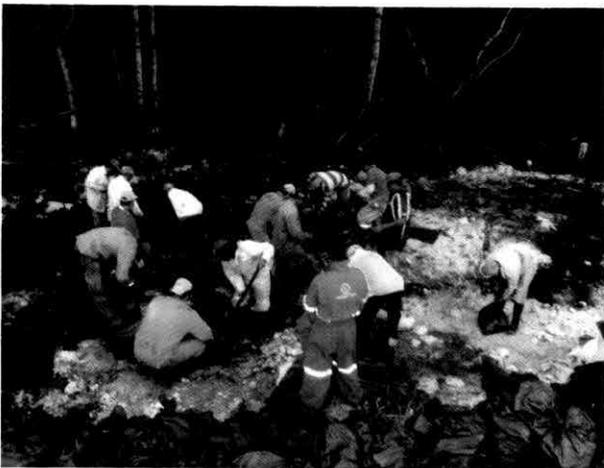
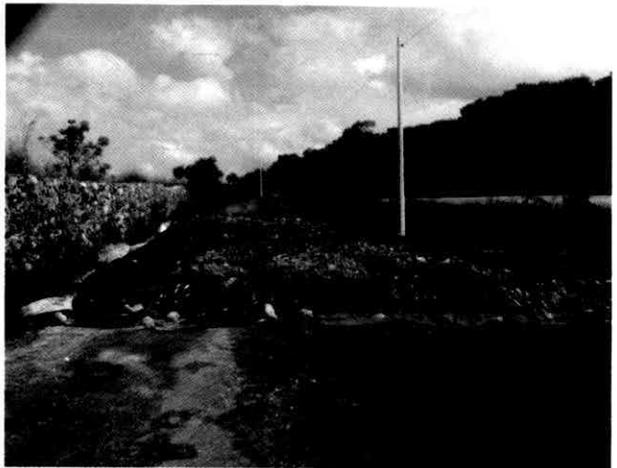
INSTANTES EN QUE SE REALIZAN LOS TRABAJOS DE EXTRACCIÓN DEL SUELO CONTAMINADO, MISMO QUE SE COLOCA EN BOLSAS DE PLASTICO Y POSTERIORMENTE EN LA CELDA DE TRATAMIENTO.

La técnica de remediación a emplear para con este suelo contaminado por el derrame accidental de combustóleo, se denomina **BIOREMEDIACIÓN POR LANDFARMING A UN LADO DEL SITIO CONTAMINADO**, aplicando el proceso de acuerdo a lo establecido en la Autorización para el Tratamiento de suelos Contaminados No. **16-V-20-08 PRORROGA**, y se realizara de la siguiente manera:

- A un lado del sitio impactado, se construye la celda de tratamiento de acuerdo a lo especificado en la autorización antes mencionada.
- Se realiza la extracción total del suelo contaminado y se coloca en la celda de tratamiento.

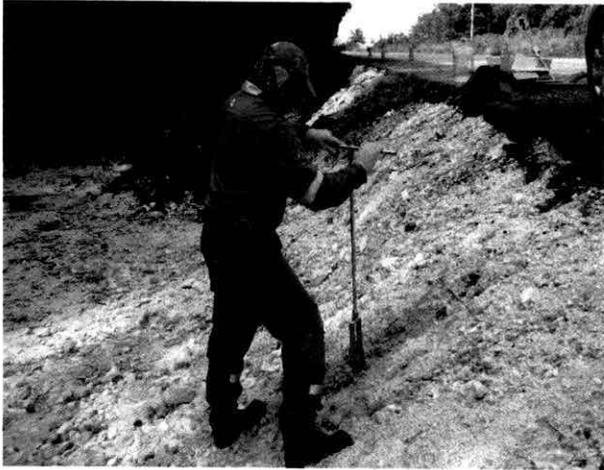
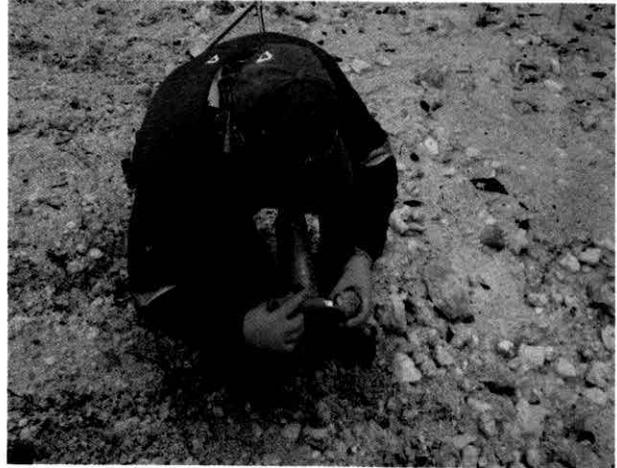
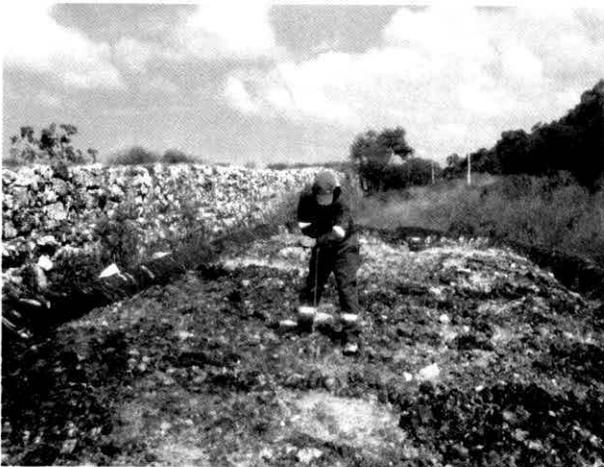
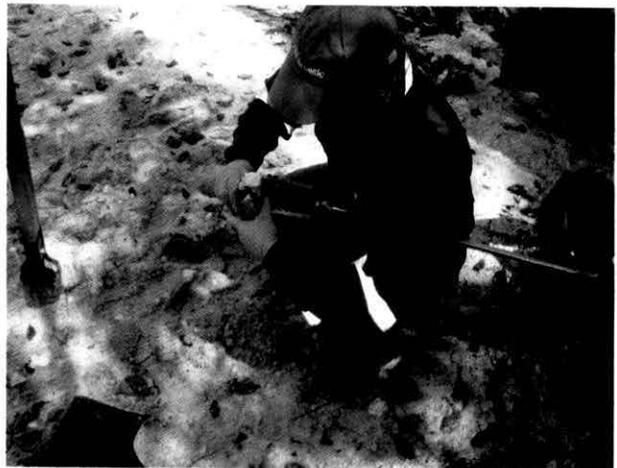
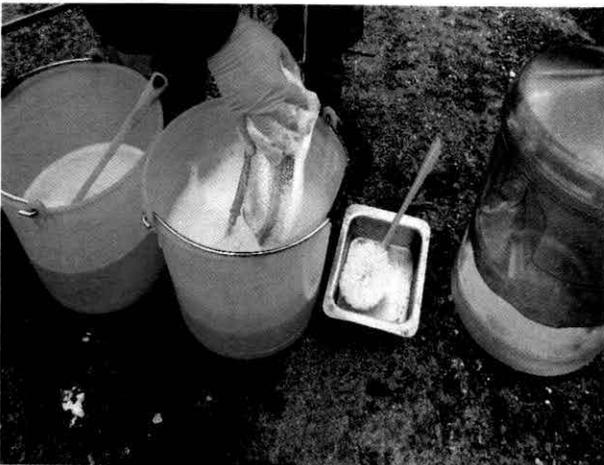
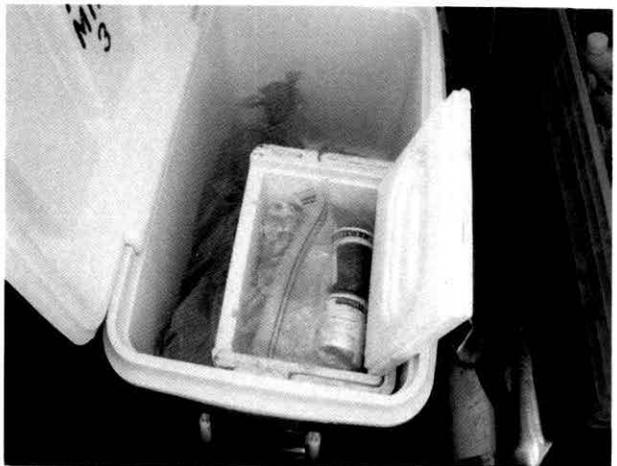
MUESTREO DE SUELO EN EL AREA DONDE SE REALIZO LA EXTRACCION DEL SUELO CONTAMINADO Y EN LA CELDA DE TRATAMIENTO, DE ACUERDO AL PLAN DE MUESTREO PRESENTADO EN LA AGENCIA NACIONAL DE SEGURIDAD INDUSTRIAL Y DE PROTECCIÓN AL MEDIO AMBIENTE DEL SECTOR HIDROCARBUROS.
