## **PROGRAMA DE REMEDIACIÓN**

### **GRUPO ALDAMA, S.A. DE C.V.**

**Sin. D4099417**

Derrame de Diésel, en el Km. 022 + 100 (1120) Janos – Agua Prieta, tramo Janos – El Valle, municipio de Janos, estado de Chihuahua.

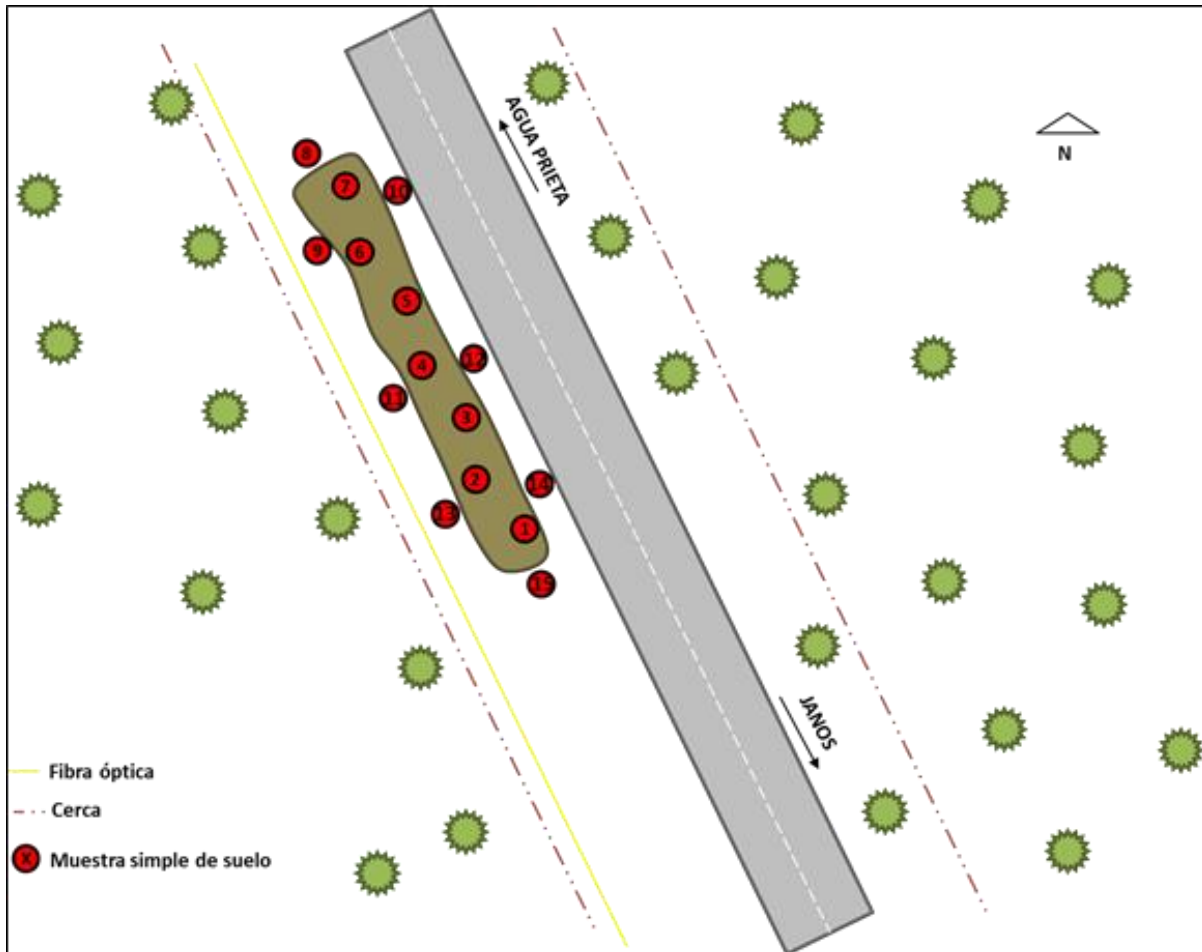
Figura Ilustrativa No. 1.2. Ubicación de puntos de sondeo para pre-delimitación del sitio en estudio.

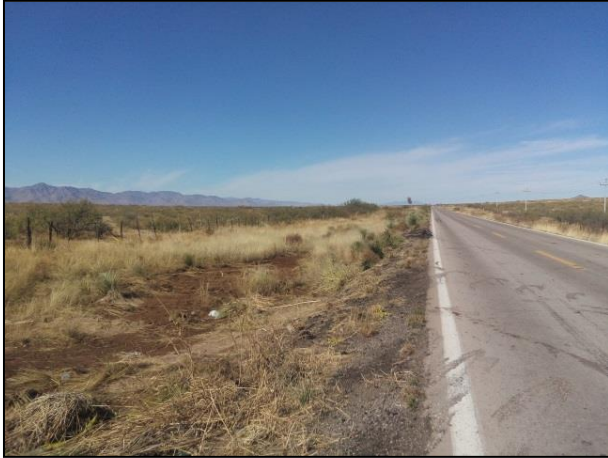
1.- Punto de impacto, en el Km. 022 + 100 (1120) Janos – Agua Prieta, tramo Janos – El Valle, Municipio de Janos, Estado de Chihuahua.

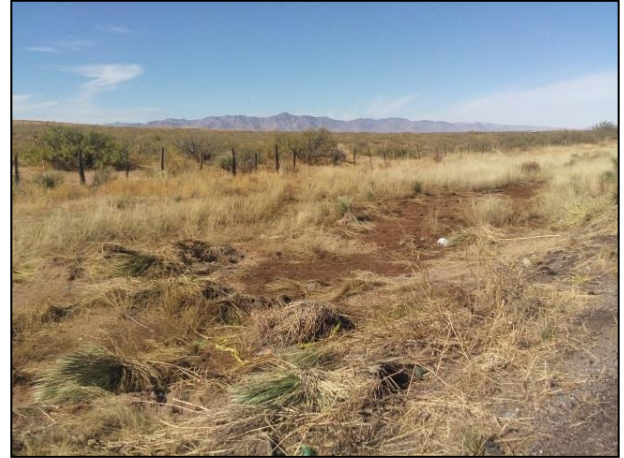
2.- Suelo natural afectado por el derrame de Diésel.

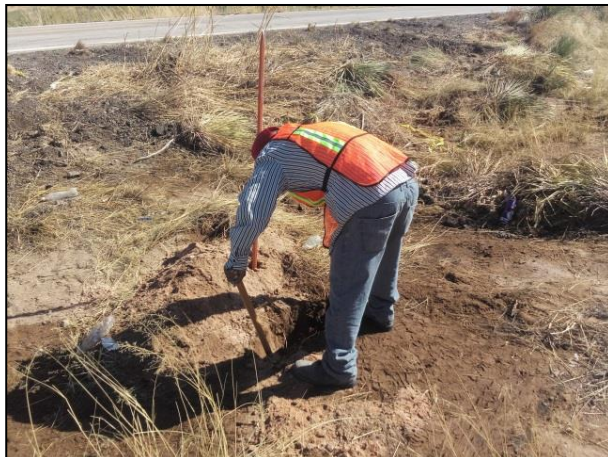
3.- El suelo natural afectado presenta una textura tipo arenoso y arcilloso.

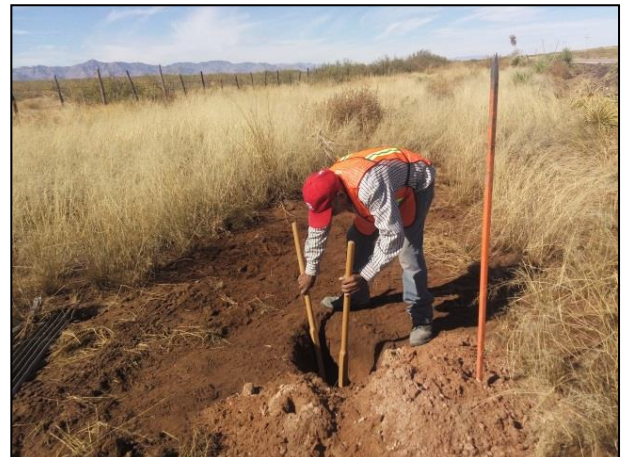
4.- Se realizaron sondeos a diferentes profundidades en suelo afectado.

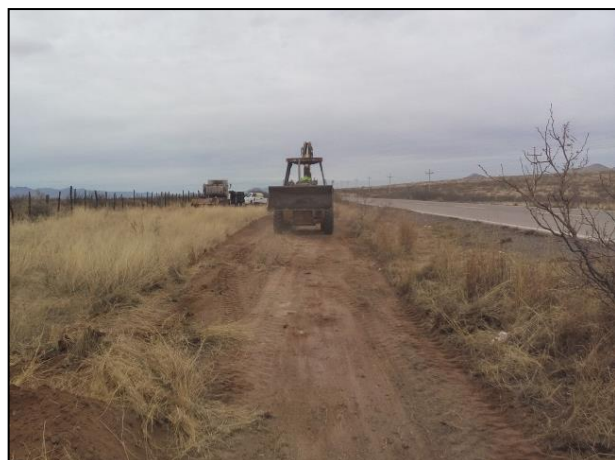
3.- Acondicionamiento del sitio para la construcción de la celda provisional, con ayuda de la retroexcavadora.

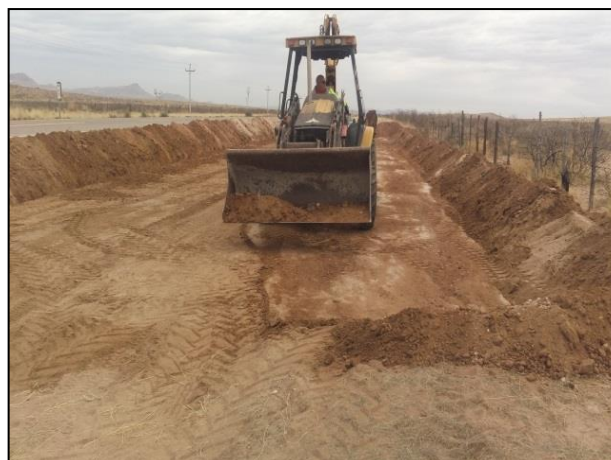
4.- Construcción de los bordos de la celda.

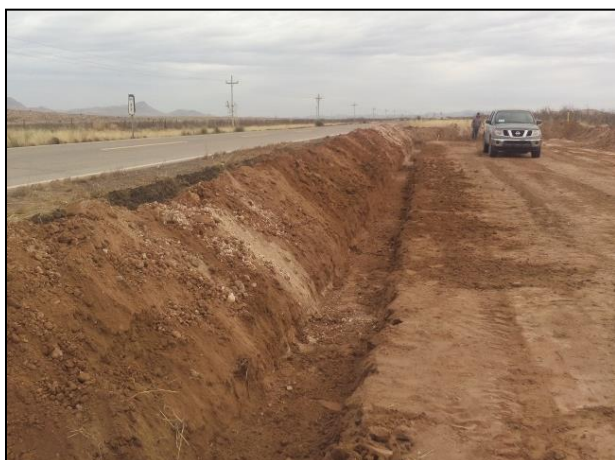
5.- Construcción de la canaleta perimetral para la captación de lixiviados.

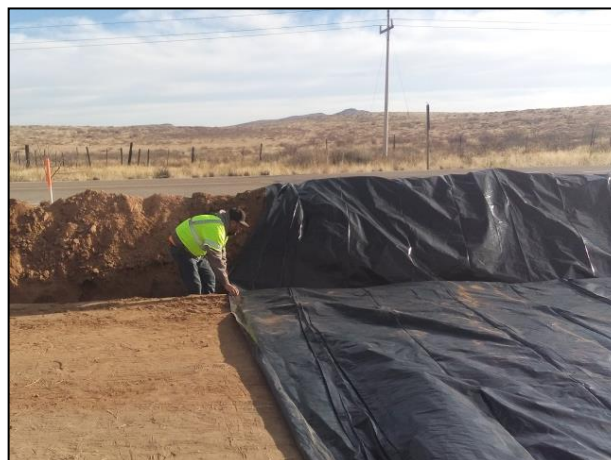
6.- Se colocó una película de polietileno de alta densidad para cubrir la celda y bordos.

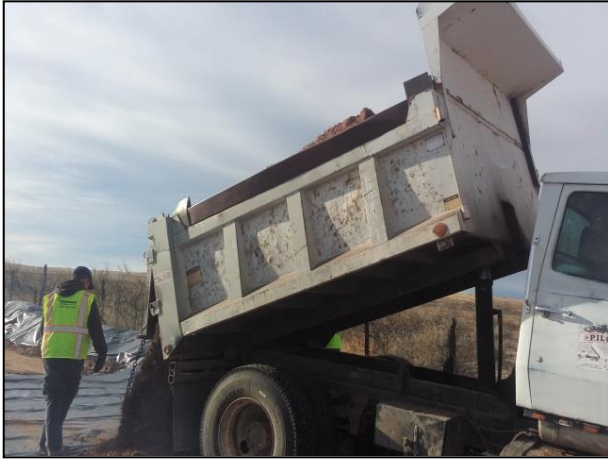
7.- Se agregó una capa de arcilla sobre la película de polietileno de alta densidad para aumentar la impermeabilidad de la celda.

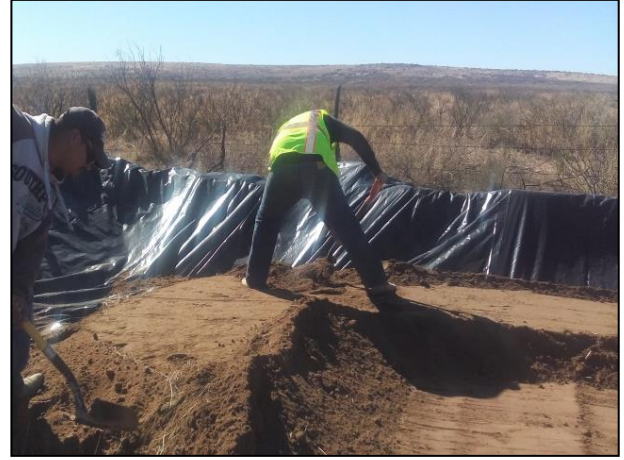
8.- Se agregó una capa de arcilla para aumentar la impermeabilidad de la celda.

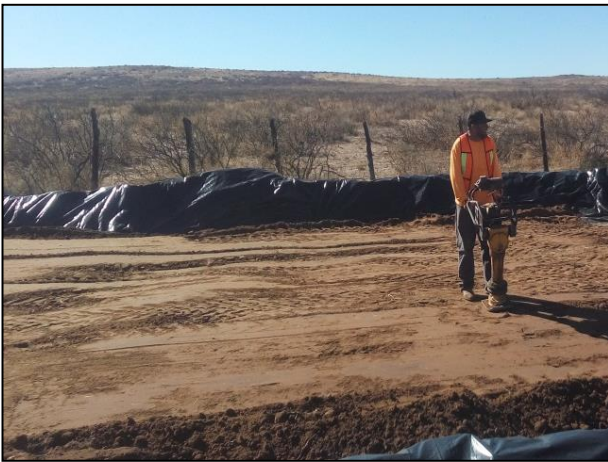
9.- Compactación de la capa de arcilla con ayuda del vibro compactador.

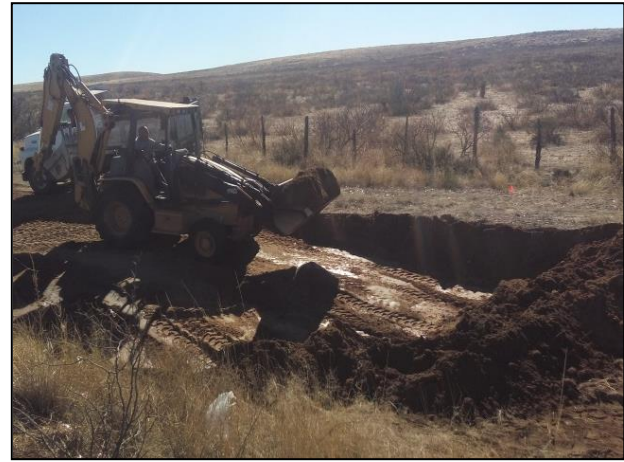
10.- Con ayuda de maquinaria pesada, se llevó a cabo la extracción del material edáfico contaminado con Diésel.

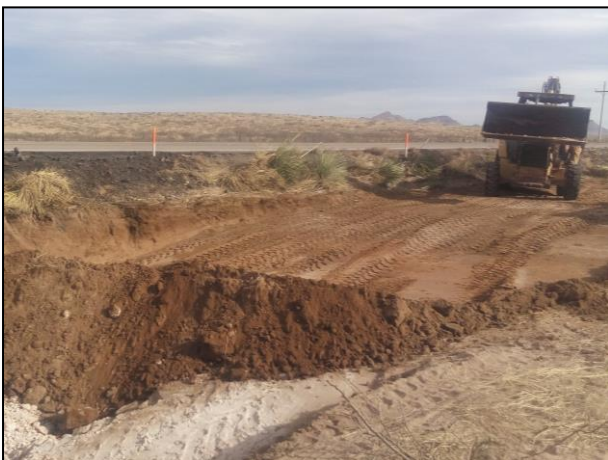
11.- Extracción de material afectado perteneciente al derecho de vía.

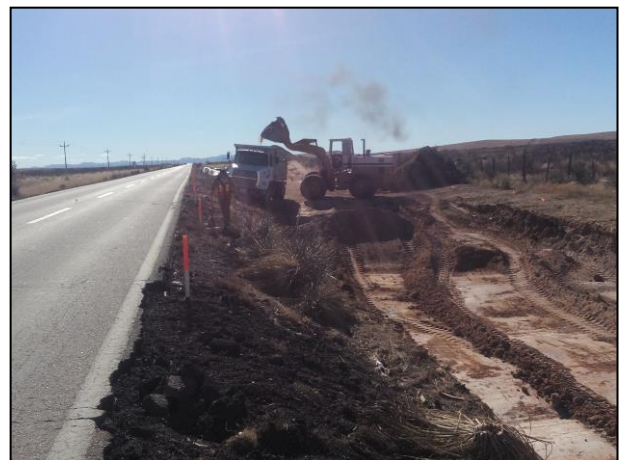
12.- Acarreo de material extraído con apoyo de maquinaria pesada.

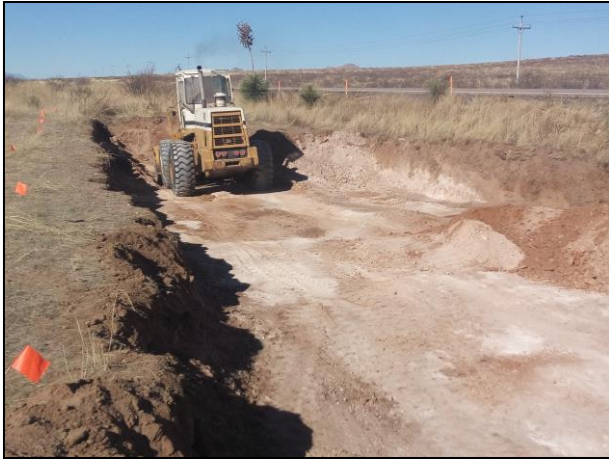
13.- Se realizó la extracción del material afectado con Diésel.

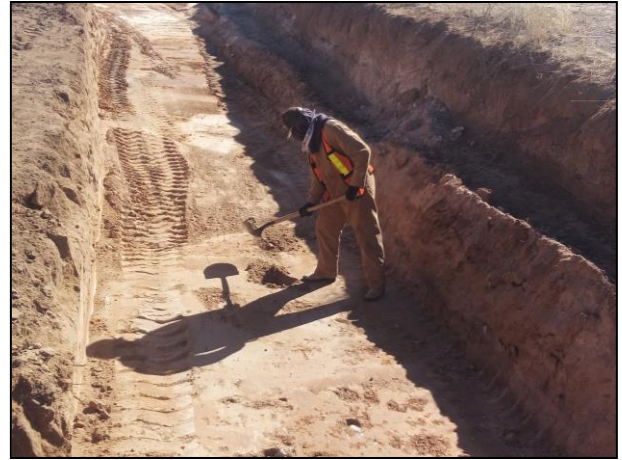
14.- Con apoyo de recurso humano se realizó la extracción a detalle.

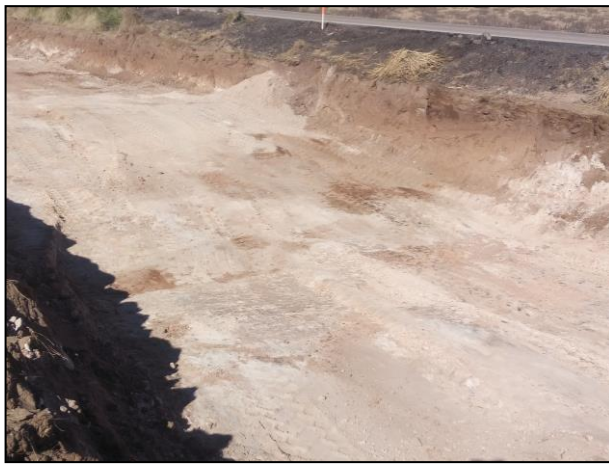
15.- Fosa de Excavación.

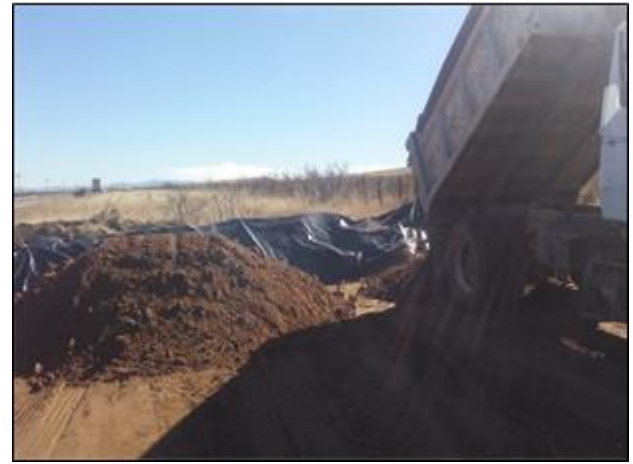
16.- Deposito de material afectado en celda provisional.

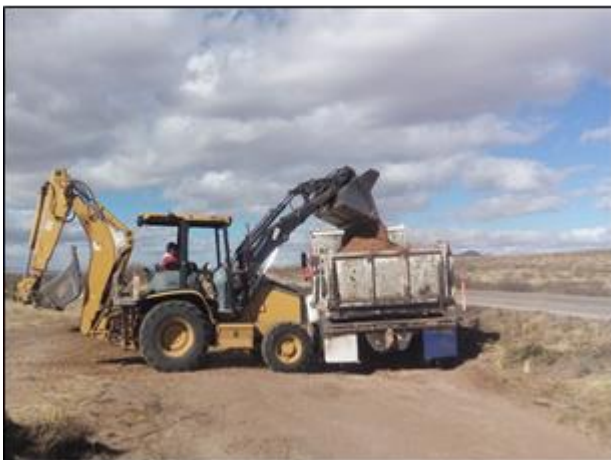
17.- En un camión volteo se transportó el material edáfico contaminado con Diésel, hasta la celda provisional.

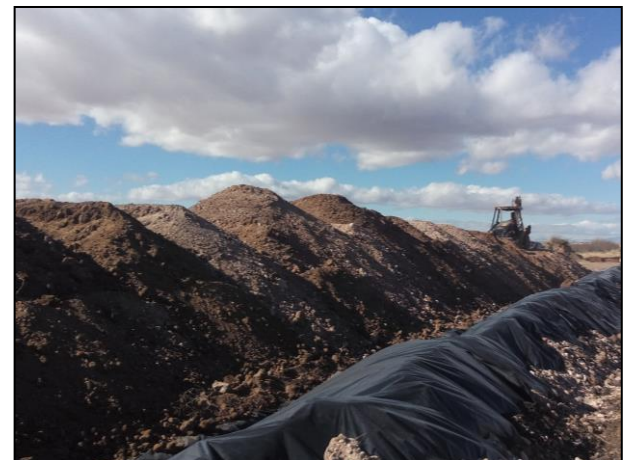
18.- Celda provisional con material dañado con Diésel.

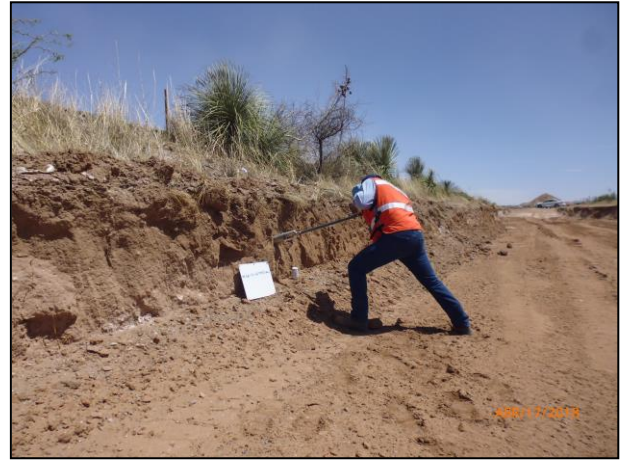
26.- Toma de muestra en Fosa de Excavación con ayuda de hand auger de acero inoxidable.

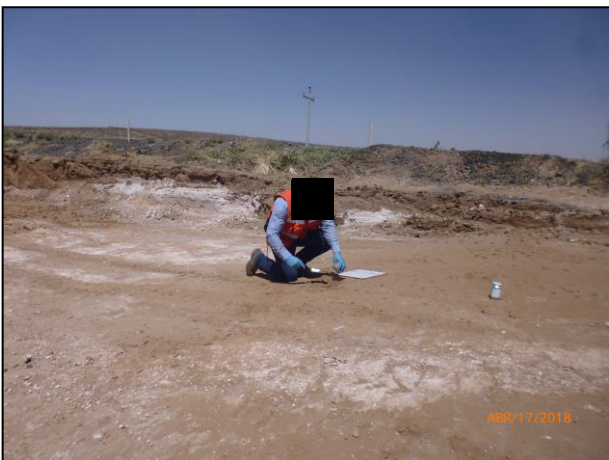
29.- Toma de muestra en fosa de excavación con espátula de acero inoxidable.

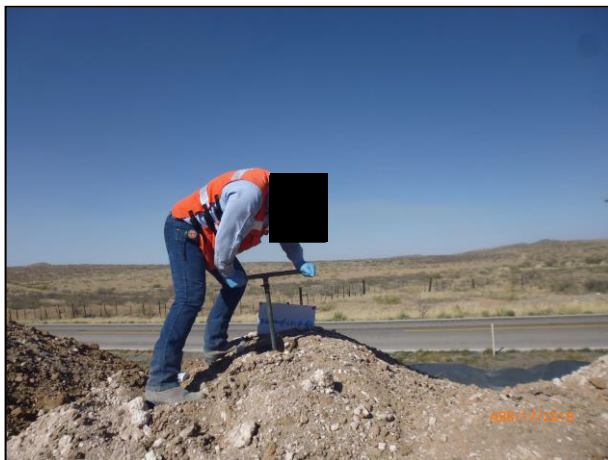
33.- Toma de muestra en celda provisional con apoyo de hand auger.
