Trámite: **Propuesta de Remediación.**

PROGRAMA DE REMEDIACIÓN

TRANSPORTADORES DE LÍQUIDOS QUÍMICOS, S.A. DE C.V. **Sin. 281074-16**

Km 109 + 300 de la Carretera Federal No. 2 Janos – Agua Prieta,
tramo El Valle – El Diablo, municipio de Agua Prieta, estado de
Sonora.

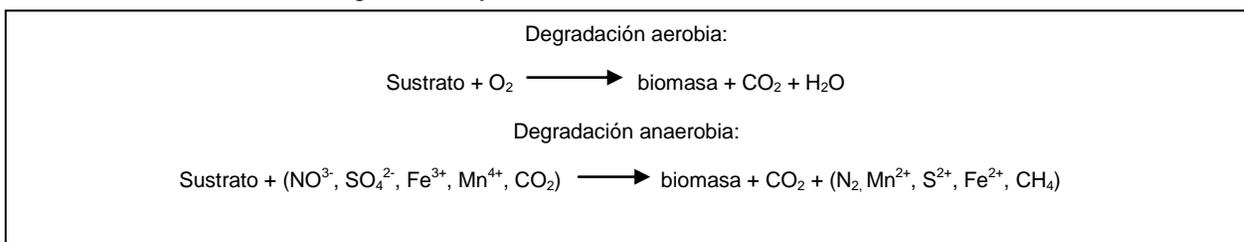
Figura 3.1. Esquema de reacciones en la biorremediación

Para el caso de suelos contaminados con hidrocarburos, la tecnología usada en la actualidad es la biorremediación. Las medidas biocorrectoras o los sistemas de biorremediación consisten principalmente en el uso de microorganismos naturales (levaduras, hongos o bacterias) existentes en el medio para descomponer o degradar sustancias de carácter menos tóxico o bien inocuas para el medio ambiente y la salud humana. Estas técnicas biológicas pueden ser de tipo aerobio (presencia de un medio oxidante), o bien de tipo anaerobio (presencia de un medio reductor)⁶³. En la figura No. 6.1 se ilustran las posibles reacciones para un medio y otro.

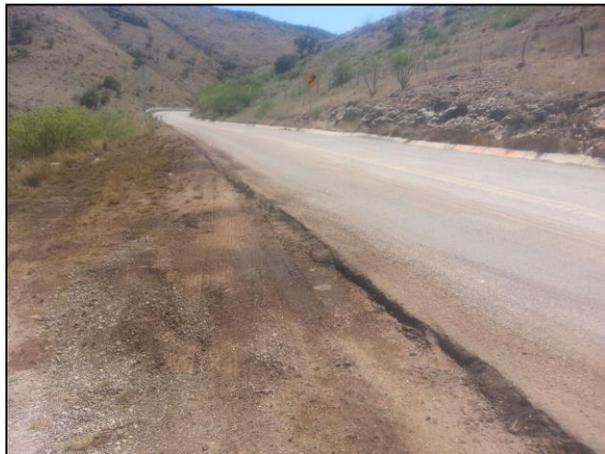
1. Punto de impacto, en el Km. 109+300 de la Carretera Federal No.2 Janos – Agua Prieta, tramo El Valle – El Diablo, municipio de Agua Prieta, estado de Sonora.

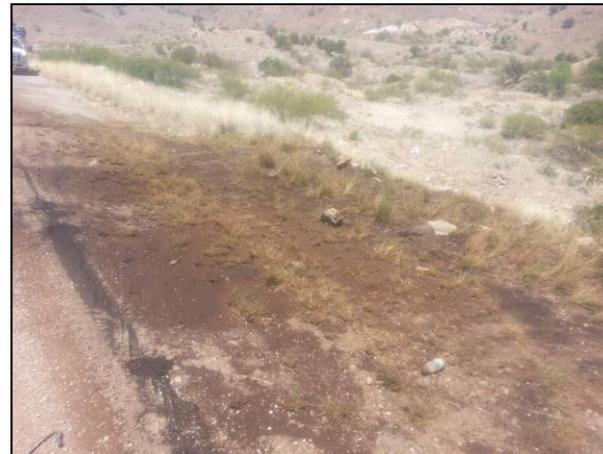
2. El contaminante se desplazó por el terreno, de acuerdo con la topografía del sitio.

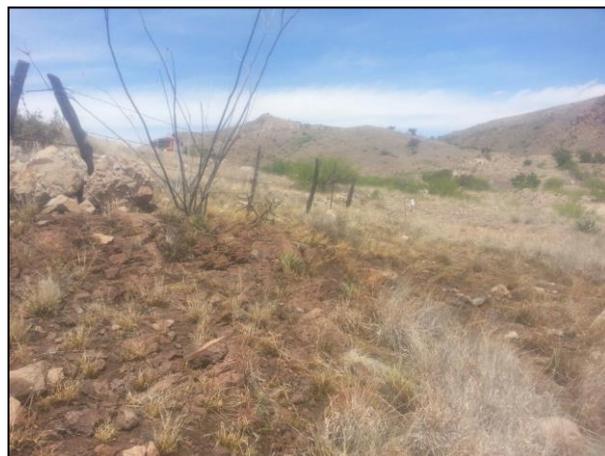
3. El contaminante (Diésel) se desplazó por el terreno, dañando parte del material edáfico de un predio ejidal

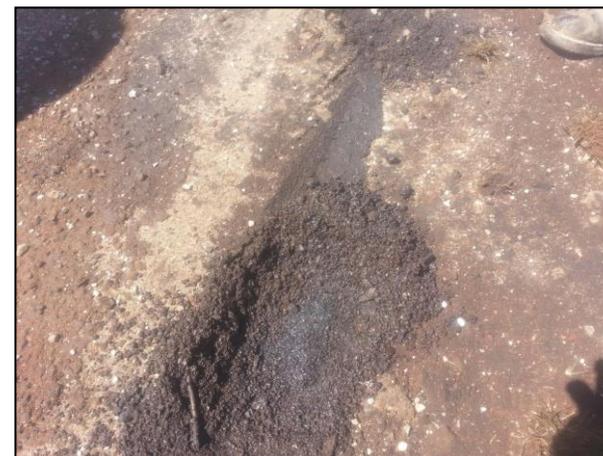
4. Suelo natural dañado por el derrame de Diésel

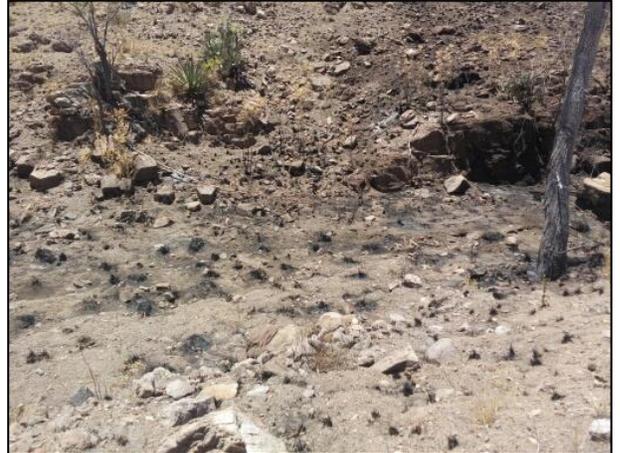
2. Afectación de suelo natural por el derrame de Diésel.

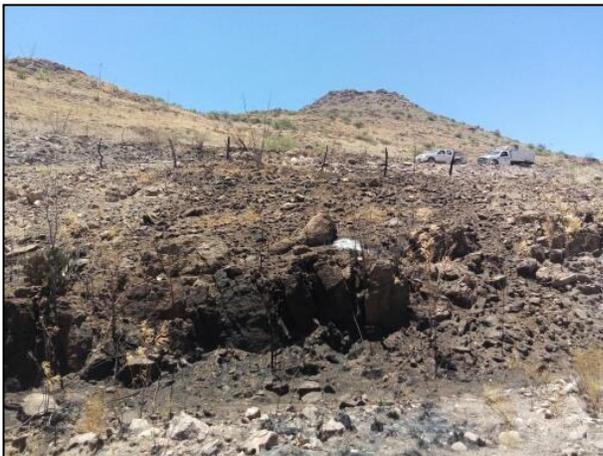
3. El suelo natural impactado pertenece a un ladera de aproximadamente 45 ° de inclinación.

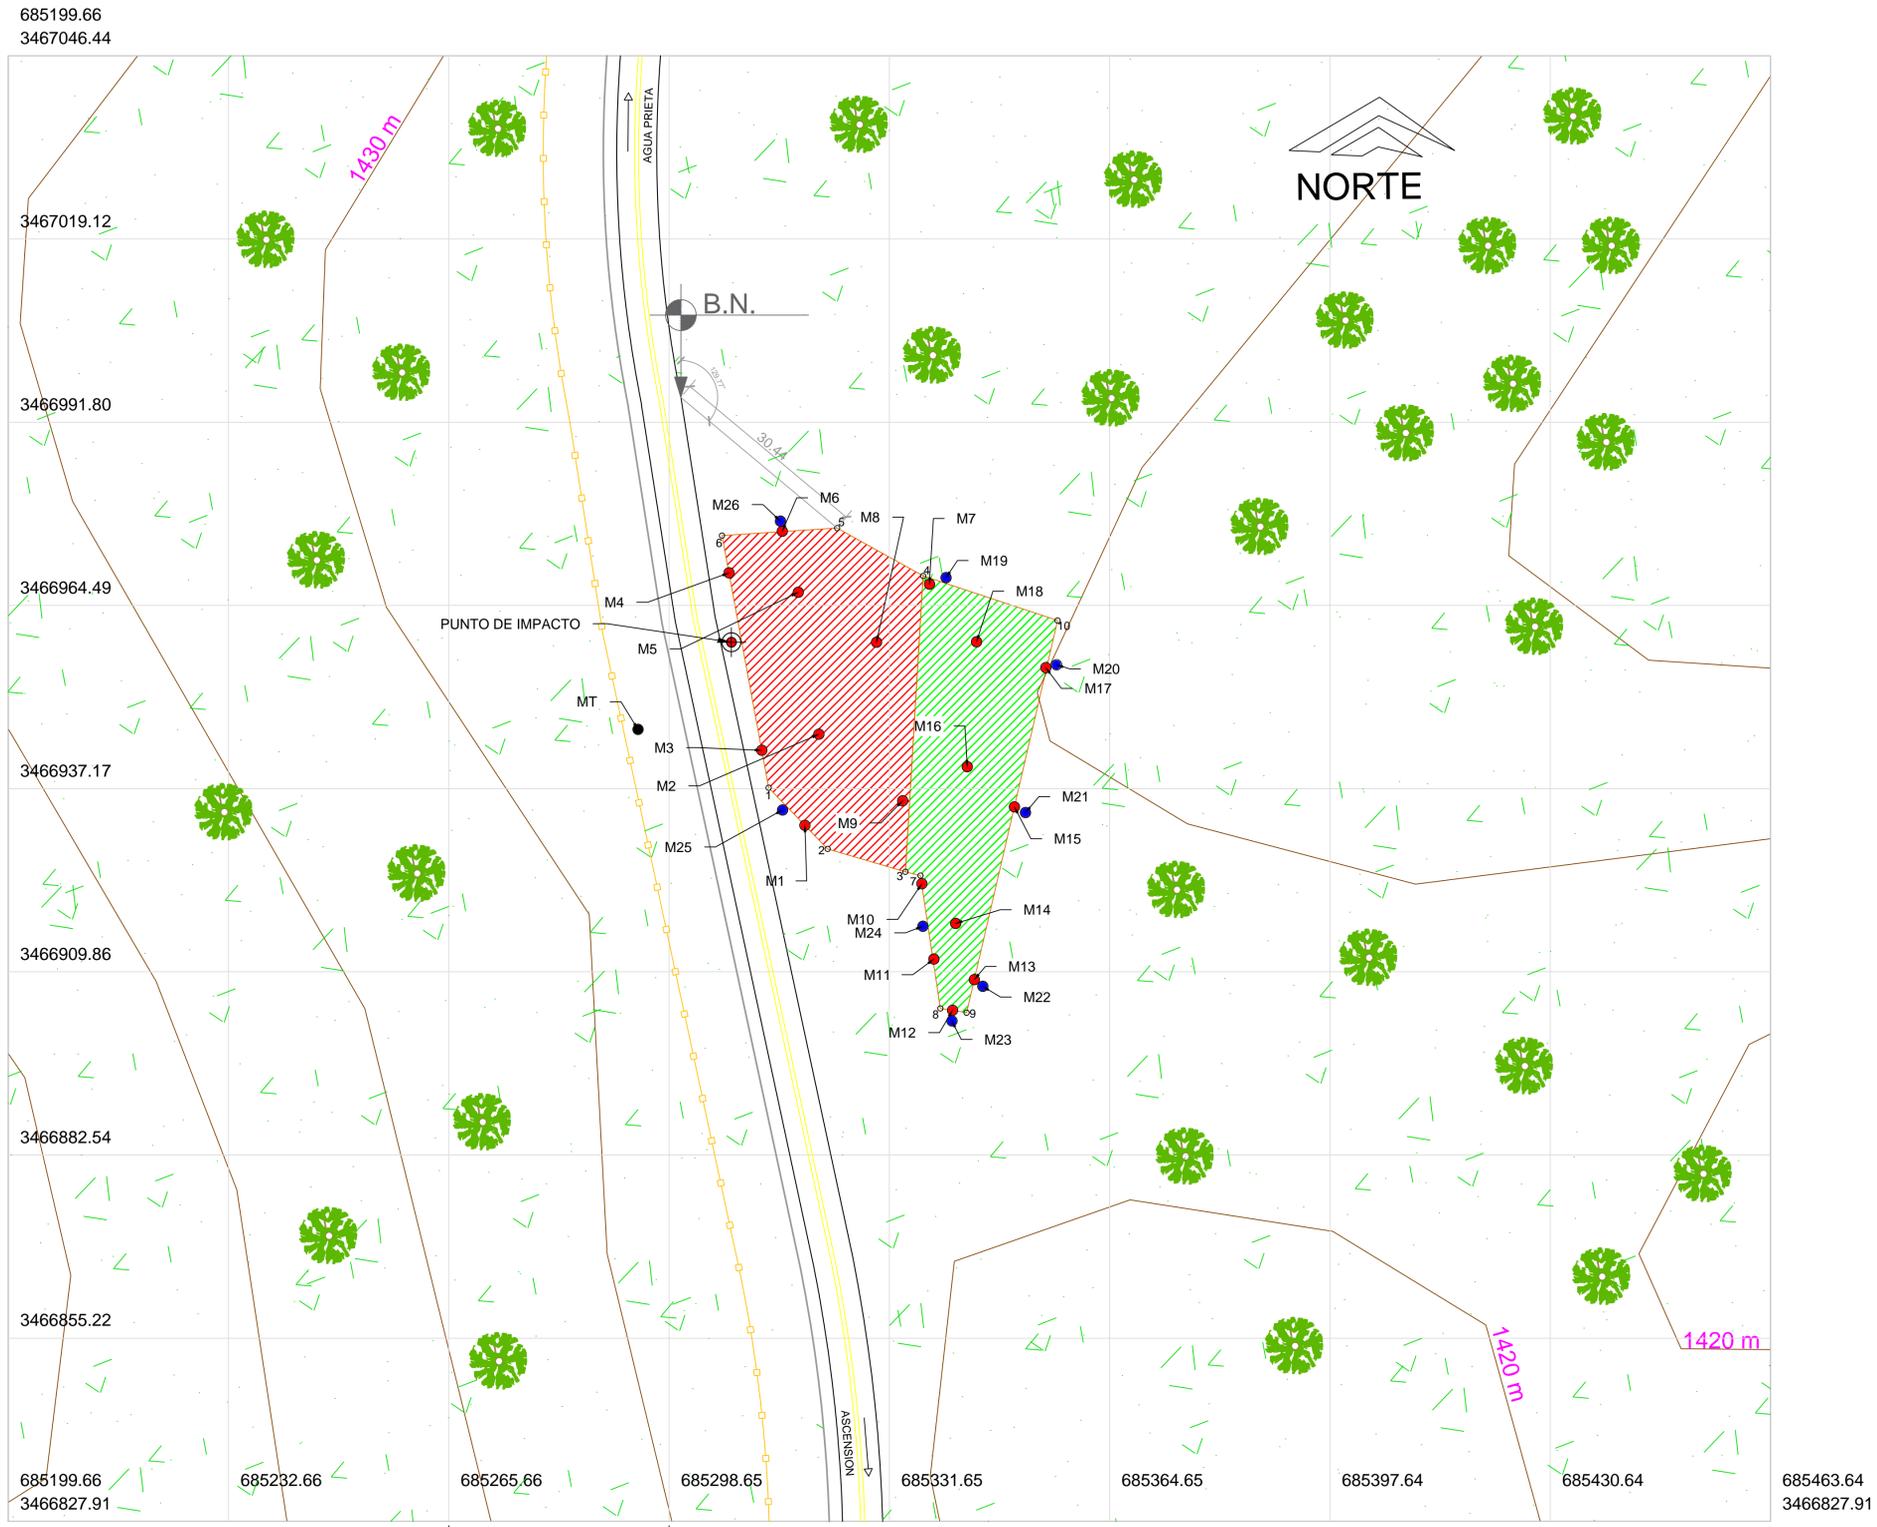
NOMBRE DEL PROYECTO: PLANO: 2-4

VISTA EN PLANTA

- FOSA DE EXCAVACIÓN ZONA A
- FOSA DE EXCAVACIÓN ZONA B
- MUESTRA DELIMITANTE
- MUESTRA SIMPLE
- TESTIGO
- PUNTO DE IMPACTO
- B.N. BANCO DE NIVEL
- CANALETA DE CONCRETO
- CERCA DE PREDIO

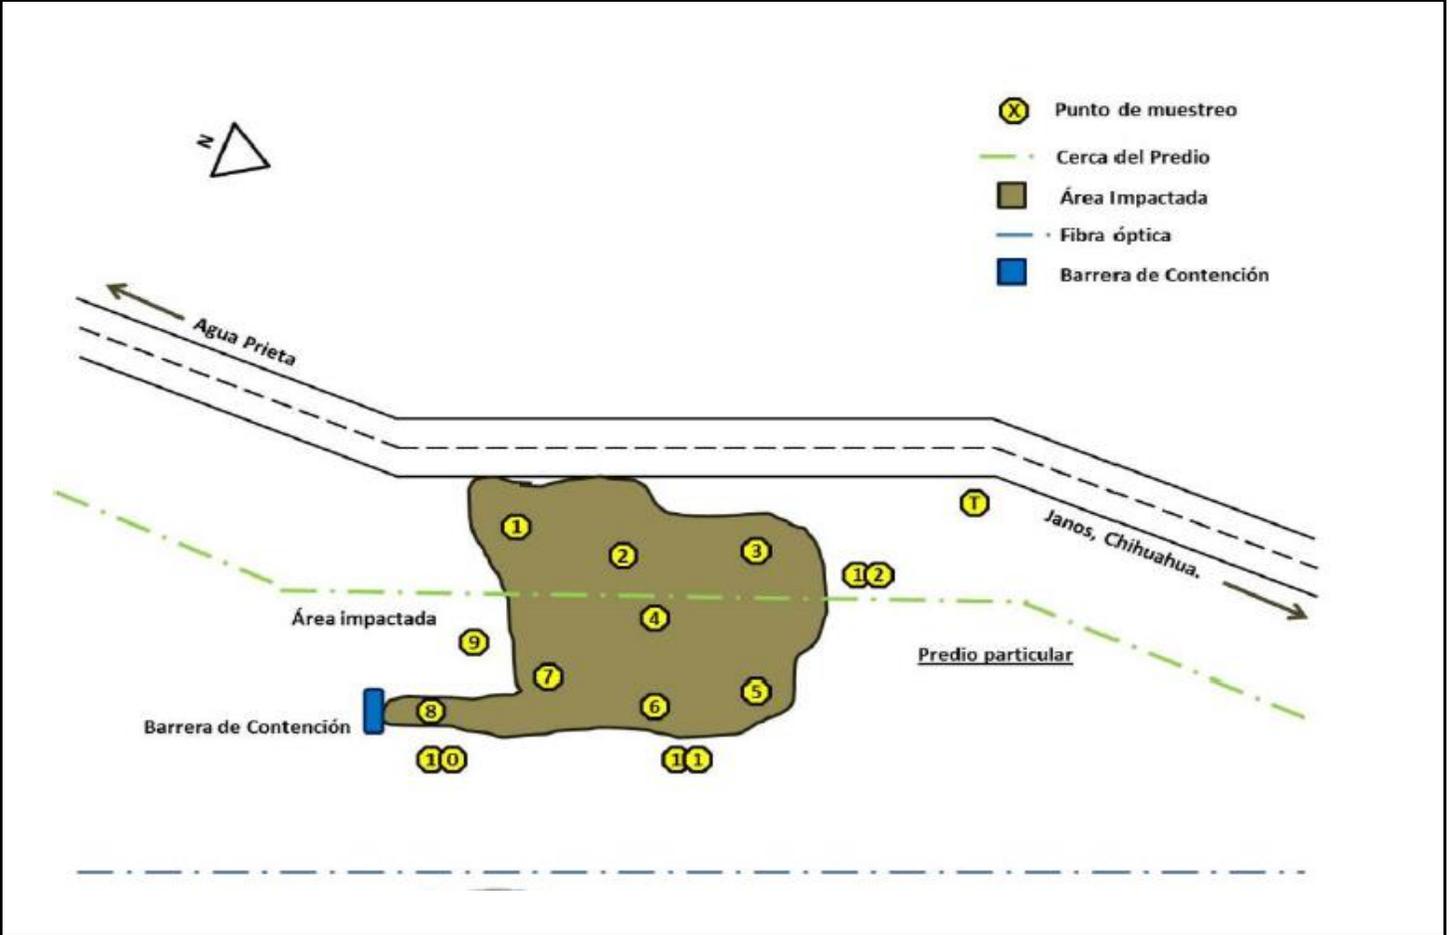
REPRESENTACIÓN GRÁFICA DE LOS PUNTOS DE MUESTREO

Las muestras del área afectada fueron tomadas con hand auger, y la muestra testigo se tomó con cucharón de teflón. Las muestras fueron envasadas, selladas y etiquetadas, así como conservadas en hielo a 4°C.

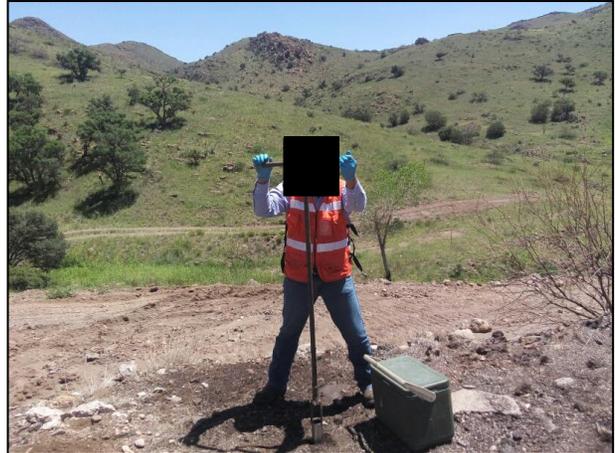
2 – Con ayuda de Hand Auger, se tomaron muestras en el área afectada.

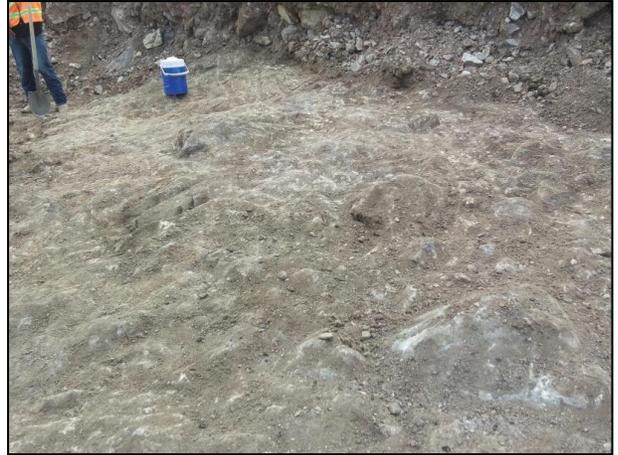
8. En el sitio se observan rocas de diferentes tamaños.

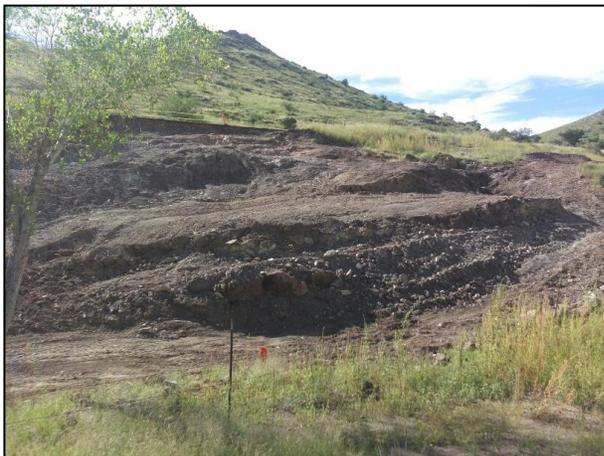
17. Vista de la Fosa de Excavación.

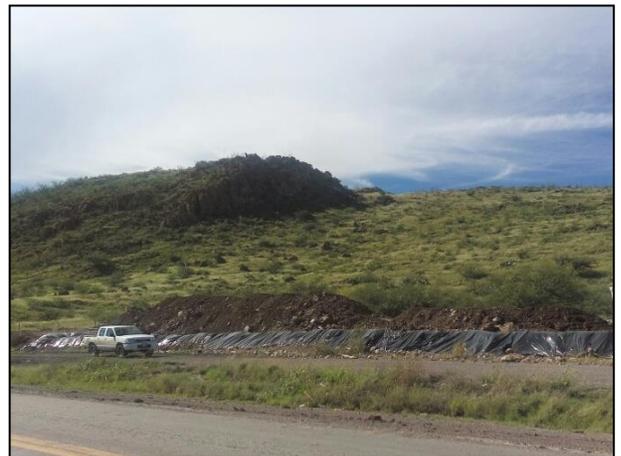
18. Vista de la celda provisional.

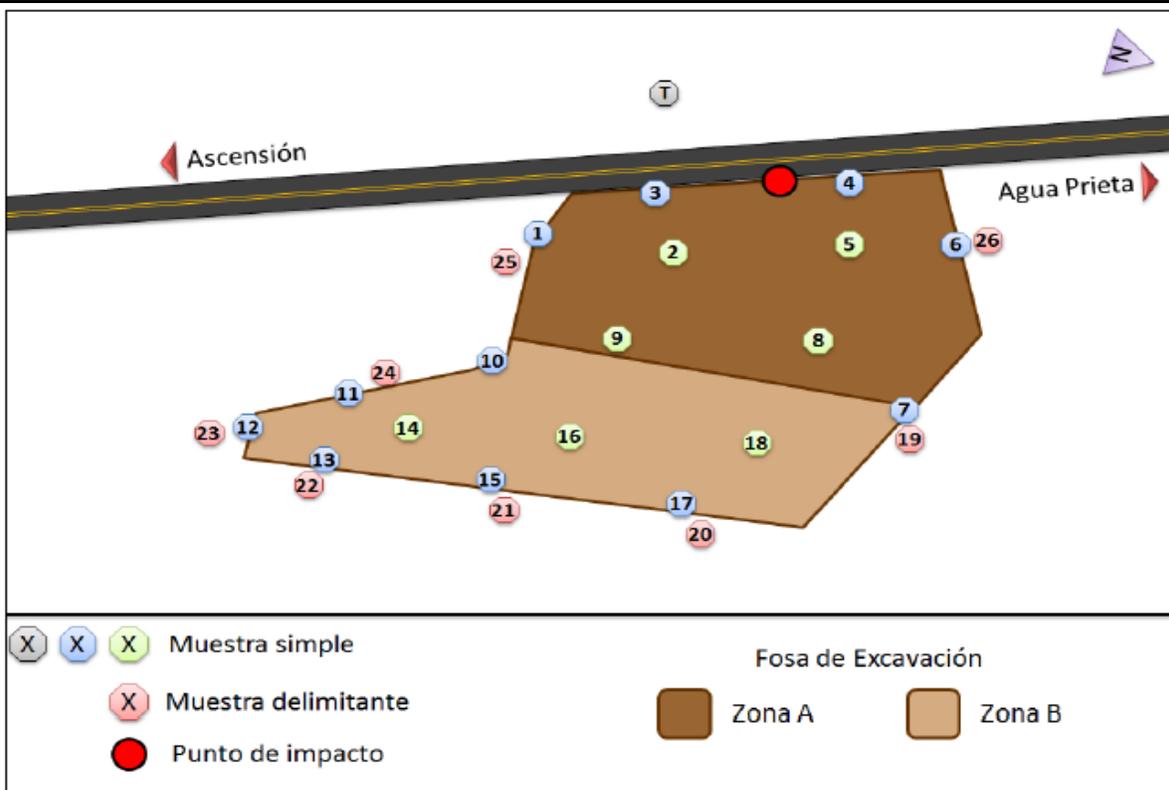
REPRESENTACIÓN GRÁFICA DE LOS PUNTOS DE MUESTREO

Las muestras fueron tomadas en celda provisional, utilizando hand auger.
