## **PROGRAMA DE REMEDIACIÓN**

**EXPRESS Y TANQUES ESPECIALIZADOS, S.A. DE C.V.**  
**Sin. 1659-17-032**

Derrame de aproximadamente 29,527 L de Mezcla de Hidrocarburos,  
a la altura del Km. 005 + 120 de la Carretera No. 49-D, Libramiento  
Norte de la Laguna, municipio de Gómez Palacio, estado de Durango.

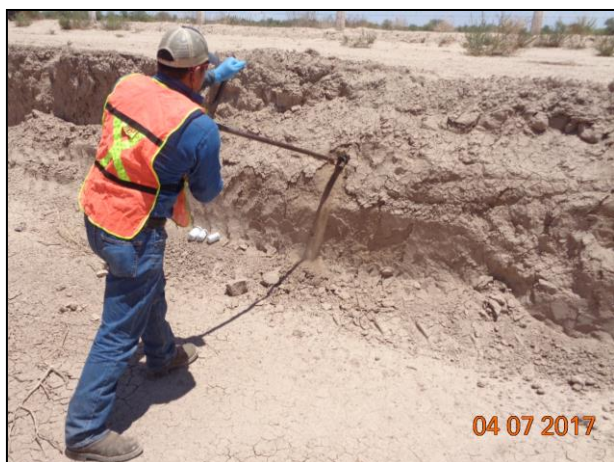
5 – Con ayuda del Hand Auger se tomaron muestras en las paredes de la fosa de excavación.

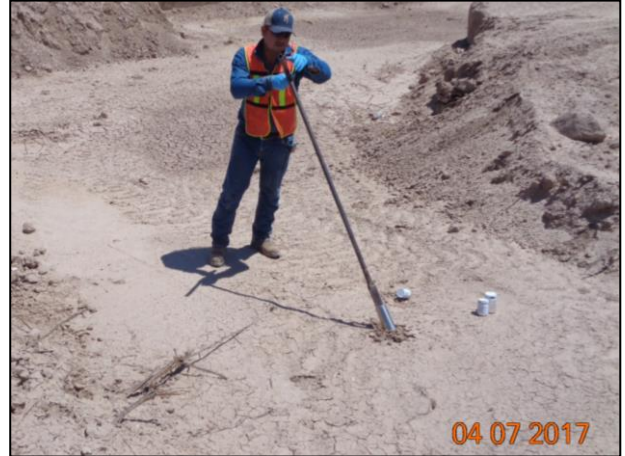
8 – Se tomaron muestras de fondo con ayuda del Hand Auger.

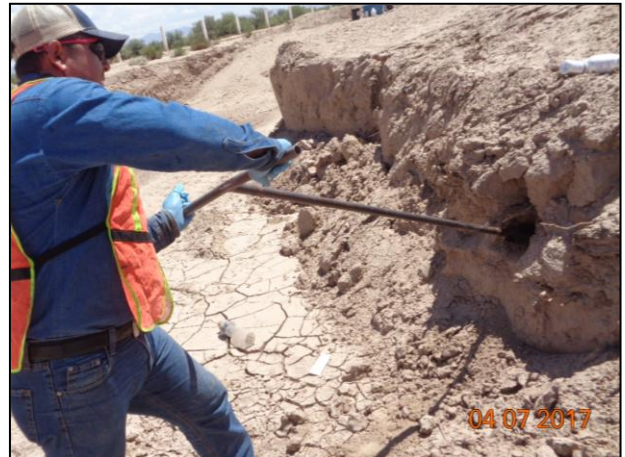
10 – Con ayuda del Hand Auger se tomaron muestras en la pared de la fosa de excavación.

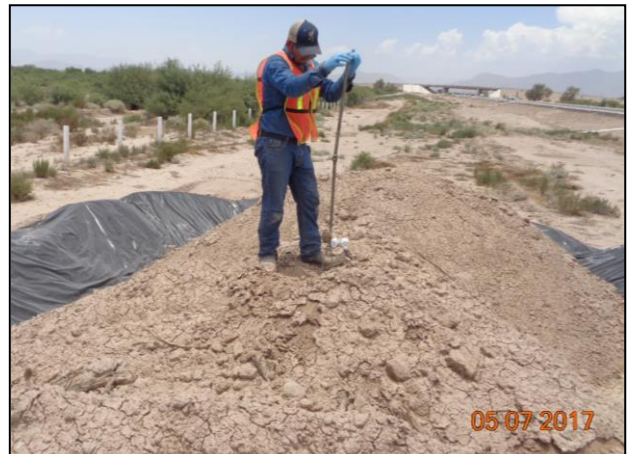
16 – Con ayuda del Hand Auger se tomaron muestras en la celda provisional.
