# **TRANS TANQUES DE OCCIDENTE, S. A. DE C. V.**

## ***RESUMEN EJECUTIVO***

Evaluación de daños ambientales y determinación de acciones correctivas provocadas por el derrame accidental de diésel.

DERRAME DE DIÉSEL, OCURRIDO EN LA AUTOPISTA SAN JUAN DE LOS LAGOS – ENCARNACIÓN DE DÍAZ, KM. 006 + 200, MUNICIPIO DE SAN JUAN DE LOS LAGOS, ESTADO DE JALISCO.

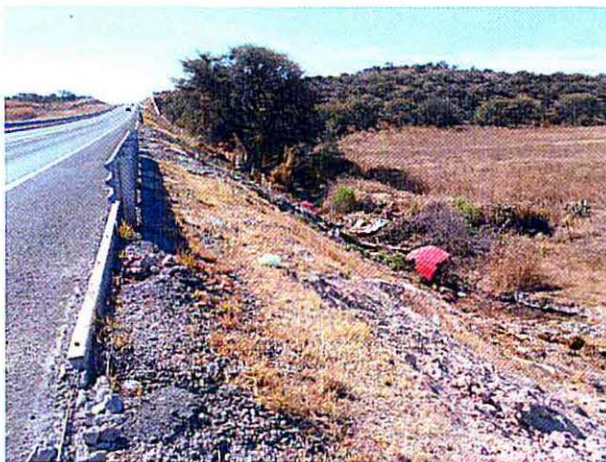
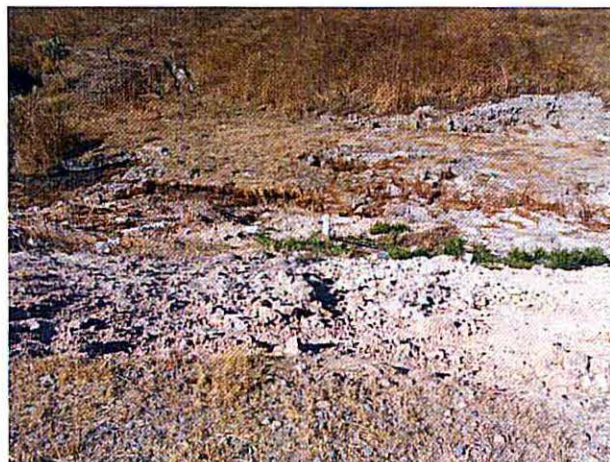
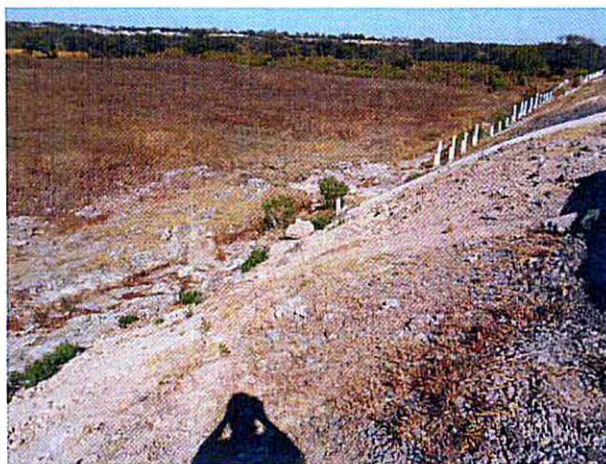
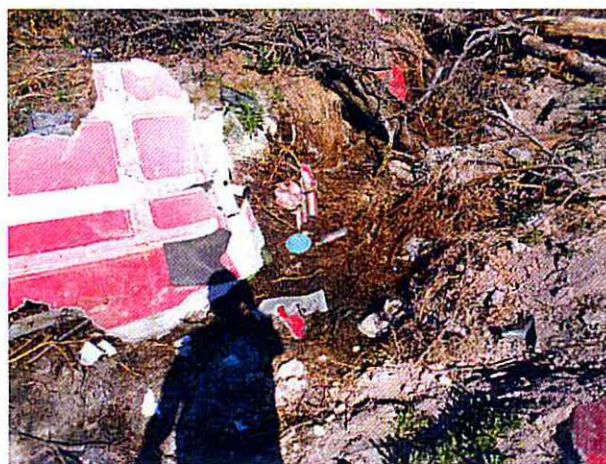
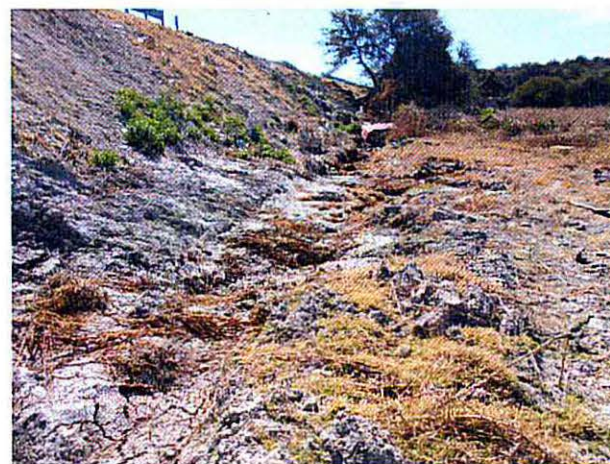
IMÁGENES DEL AREA IMPACTADA POR EL DERRAME ACCIDENTAL DE DIESEL.

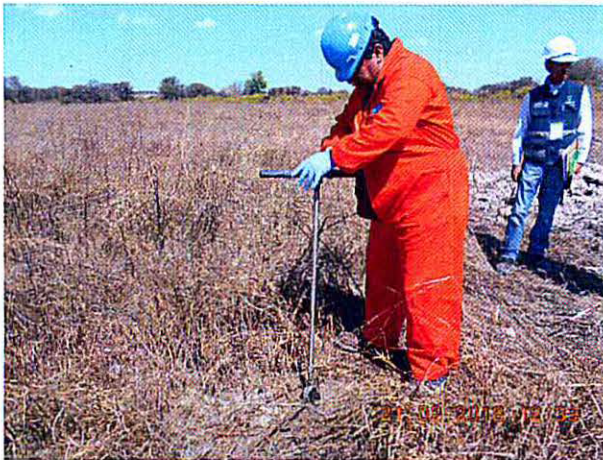
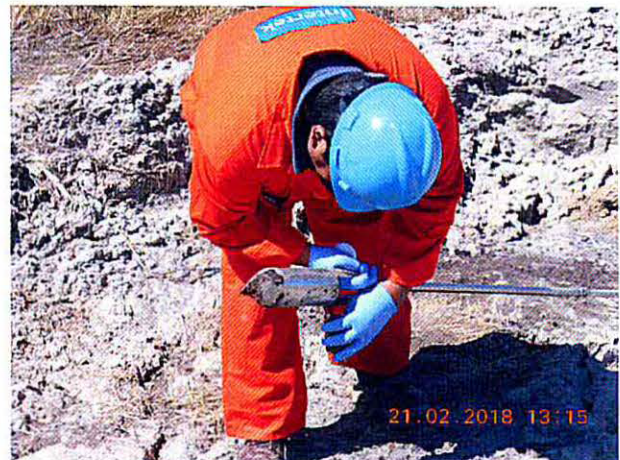
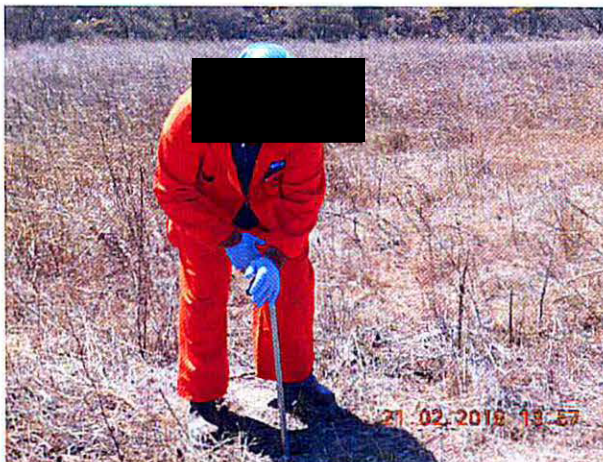
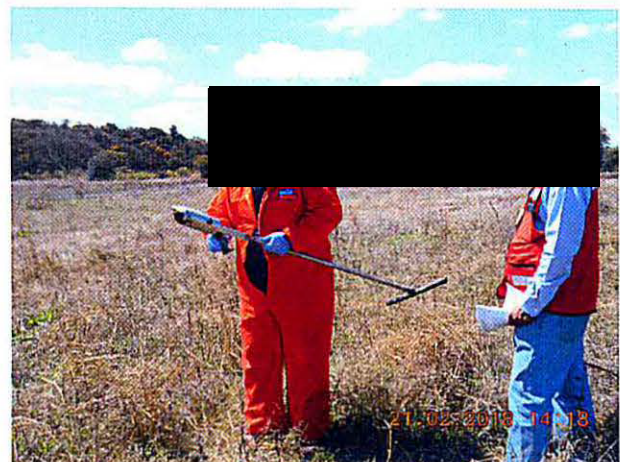
MUESTREO DE SUELO EN EL AREA EN ESTUDIO VERIFICADO POR PERSONAL DE LA AGENCIA NACIONAL DE SEGURIDAD INDUSTRIAL Y DE PROTECCION AL MEDIO AMBIENTE DEL SECTOR HIDROCARBUROS.

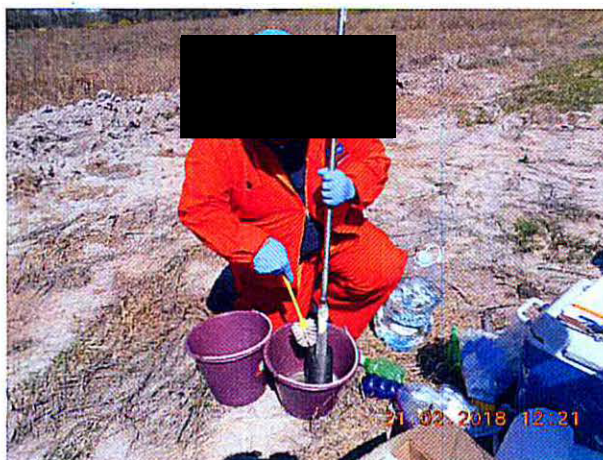
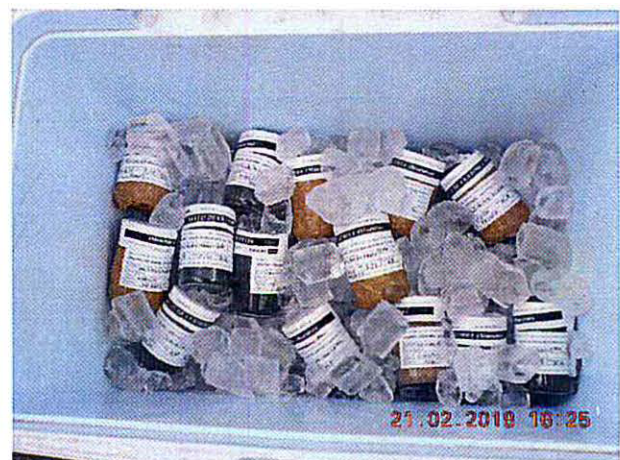
VISTA DEL LAVADO DEL EQUIPO UTILIZADO DURANTE EL MUESTREO DE SUELO Y FORMA COMO SE PRESERVAN LAS MUESTRAS.
