**TRANS TANQUES DE OCCIDENTE,
S. A. DE C. V.**

***RESUMEN
EJECUTIVO***

Evaluación de daños ambientales y determinación de acciones correctivas provocadas por el derrame accidental de diésel.

DERRAME DE DIÉSEL, OCURRIDO EN EL KM. 039 + 900 DE LA AUTOPISTA TEPIC – MAZATLÁN, PUENTE SANTIAGO DE NORTE A SUR, MUNICIPIO DE SANTIAGO IXCUINTLA, ESTADO DE NAYARIT.

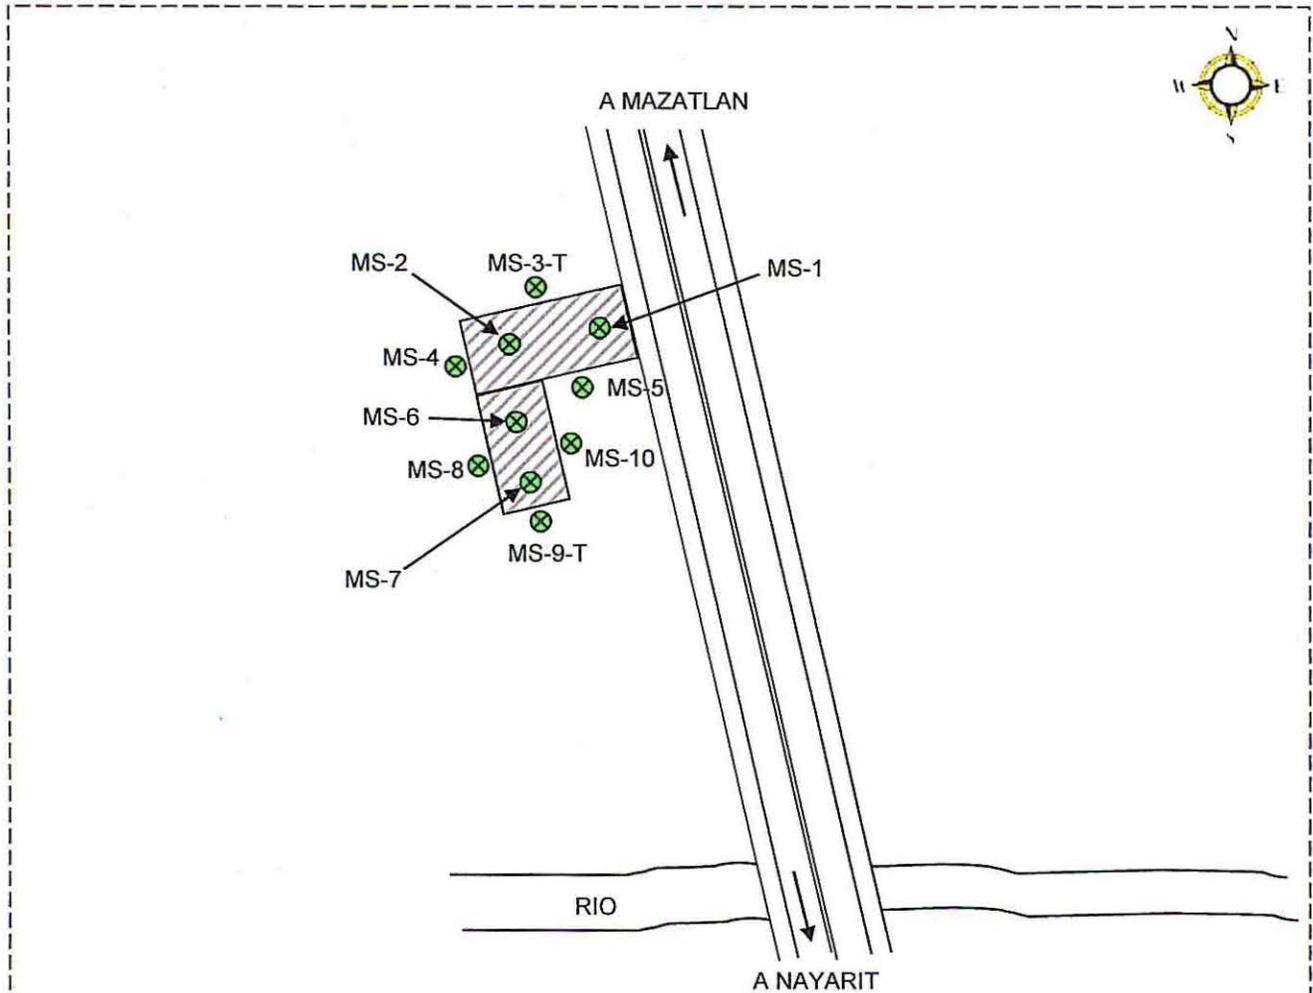
UBICACIÓN DE LOS PUNTOS DE MUESTREO

PUNTO No.	Coordenadas geográficas		Prof. (m)	PUNTO No.	Coordenadas geográficas		Prof. (m)
	X	Y			X	Y	
MS-1	13Q 0491785	UTM 2413556	1.10 y 1.60	MS-6	13Q 0491774	UTM 2413544	1.00 y 1.60
MS-2	13Q 0491772	UTM 2413552	0.60 y 1.60	MS-7	13Q 0491777	UTM 2413536	0.80 y 1.60
MS-3-T	13Q 0491777	UTM 2413560	0.60	MS-8	13Q 0491770	UTM 2413538	0.60
MS-4	13Q 0491767	UTM 2413560	0.60	MS-9-T	13Q 0491778	UTM 2413531	0.60
MS-5	13Q 0491779	UTM 2413548	0.60	MS-10	13Q 0491781	UTM 2413541	0.60

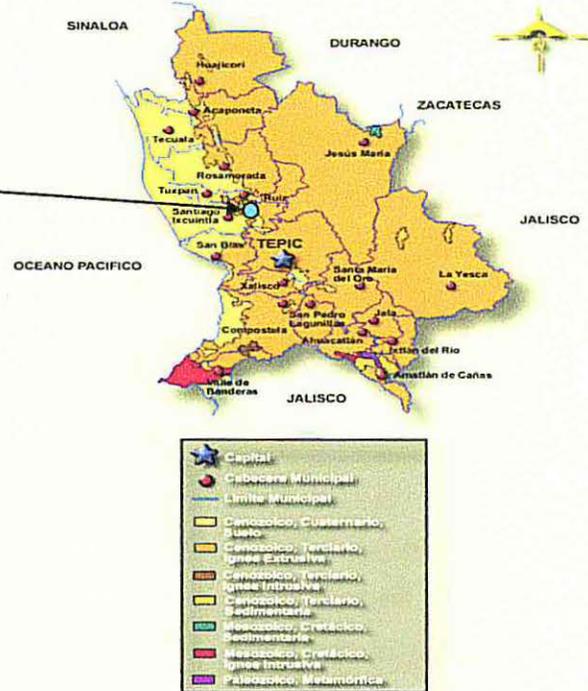
Mapa de Geología
ÁREA DONDE OCURRIÓ EL DERRAME

Era	Periodo	Roca o suelo	% de la superficie estatal
Cenozoico	Terciario	Ignea extrusiva	78.27

Las principales estructuras geológicas las representan aparatos volcánicos, extensos derrames de lava, fallas y fracturas regionales que afectan a las rocas y han formado grandes fosas tectónicas, por donde las corrientes de diversos ríos tienen un control en su cauce.

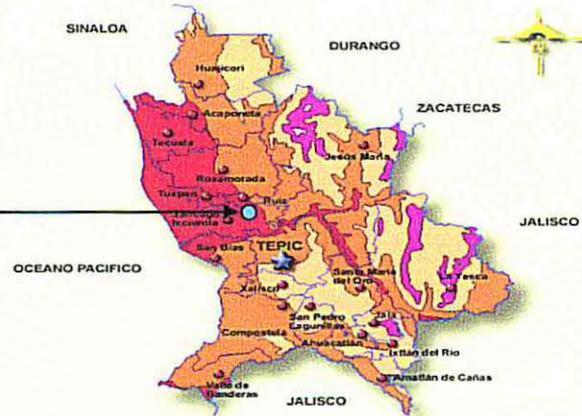
ÁREA DONDE OCURRIÓ EL DERRAME

LA ISOTERMA EXISTENTE EN LA ZONA DEL DERRAME ES DE:
> 26 °C

TEMPERATURA MEDIA ANUAL (Grados centígrados)

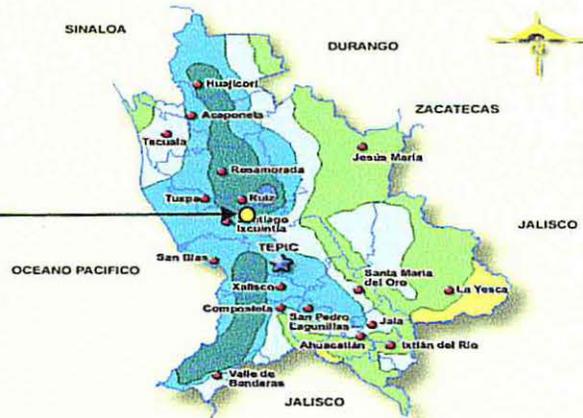
ÁREA DONDE OCURRIÓ EL DERRAME

LAS ISOYETAS EXISTENTES EN EL ÁREA DEL DERRAME SON DE: 1500 A 2000 mm.

PRECIPITACIÓN TOTAL ANUAL (Milímetros)

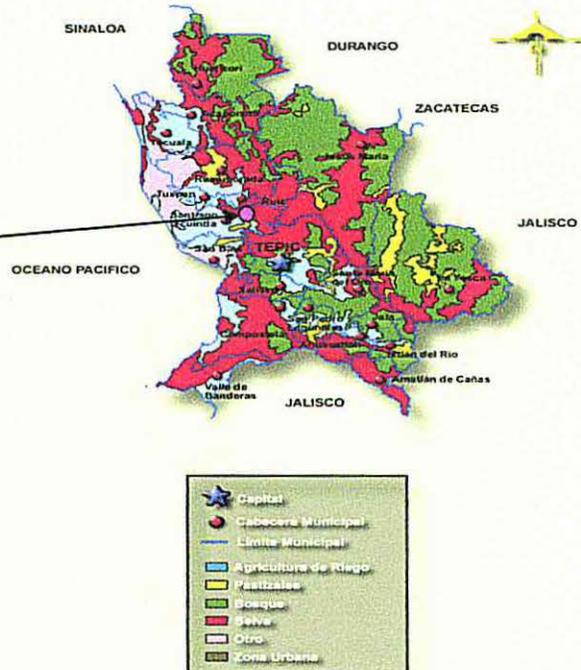
Mapa de Agricultura y Vegetación

LA VEGETACIÓN PREDOMINANTE EN LA ZONA DEL DERRAME ES:

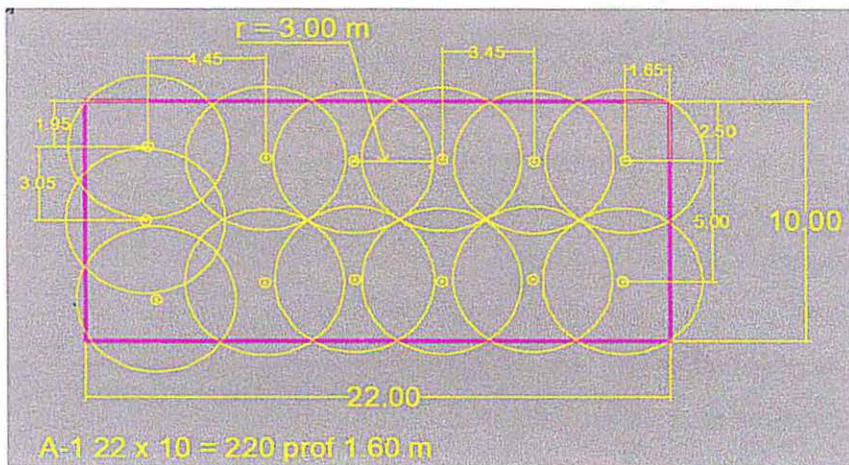
Para evitar dichos espacios vacíos, la distancia entre cada pozo se reduciría adaptándola a cada una de las áreas impactadas, dado que el radio de trabajo se mantiene distribuyendo el aire de igual manera en toda el área de tratamiento, la distancia entre cada pozo será de acuerdo a las siguientes figuras:

Figura 1.- Vista de planta, distribución de los pozos para airear al área impactada A-1.

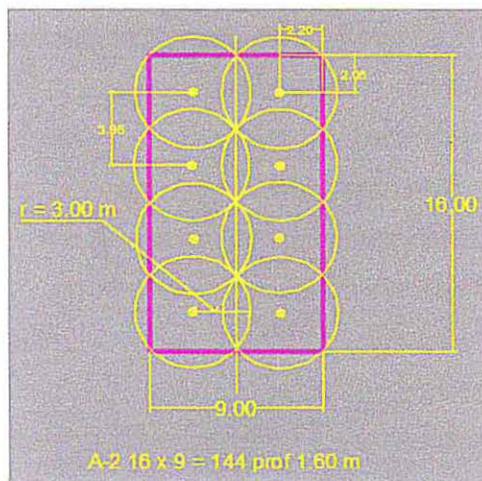
Figura 2.- Vista de planta, distribución de los pozos para airear al área impactada A-2.

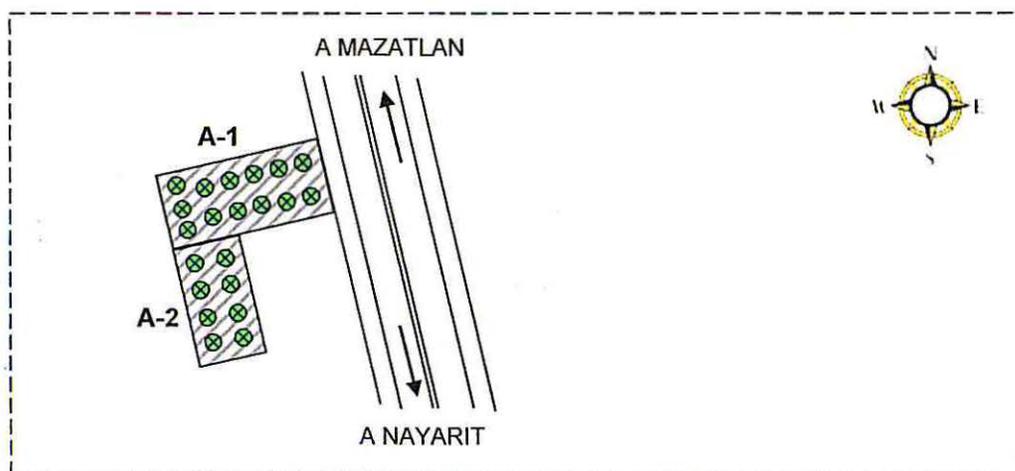
Figura 3.- Ubicación de los pozos de Bioventeo.

De acuerdo a la configuración propuesta, en las áreas impactadas se ubicara tubos de acuerdo a lo siguiente:

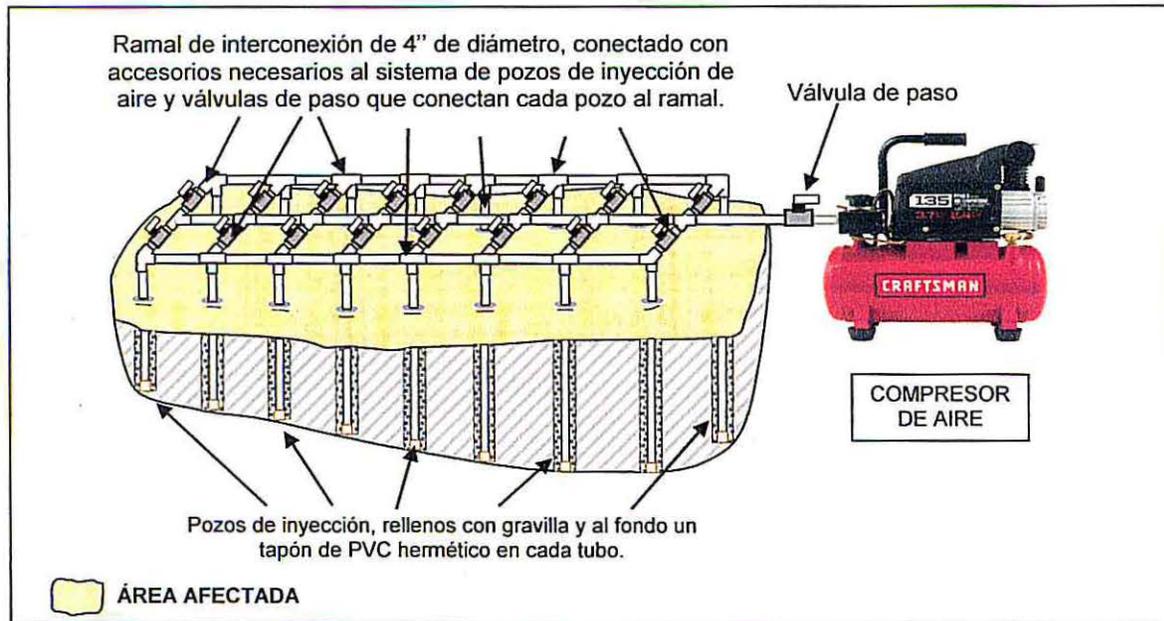
12. El ramal de interconexión superficial se conectara a un compresor de aire para suministrar aire (oxígeno) por inyección a baja velocidad de flujo, siendo a aproximadamente 20 psi (libra por pulgada cuadrada).

Figura 4.- Red de inyección de aire y ramal de interconexión (ilustrativo).

13. El número de los pozos para inyección de aire, de acuerdo al área impactada que es de 634000 m², será de 21 pozos.

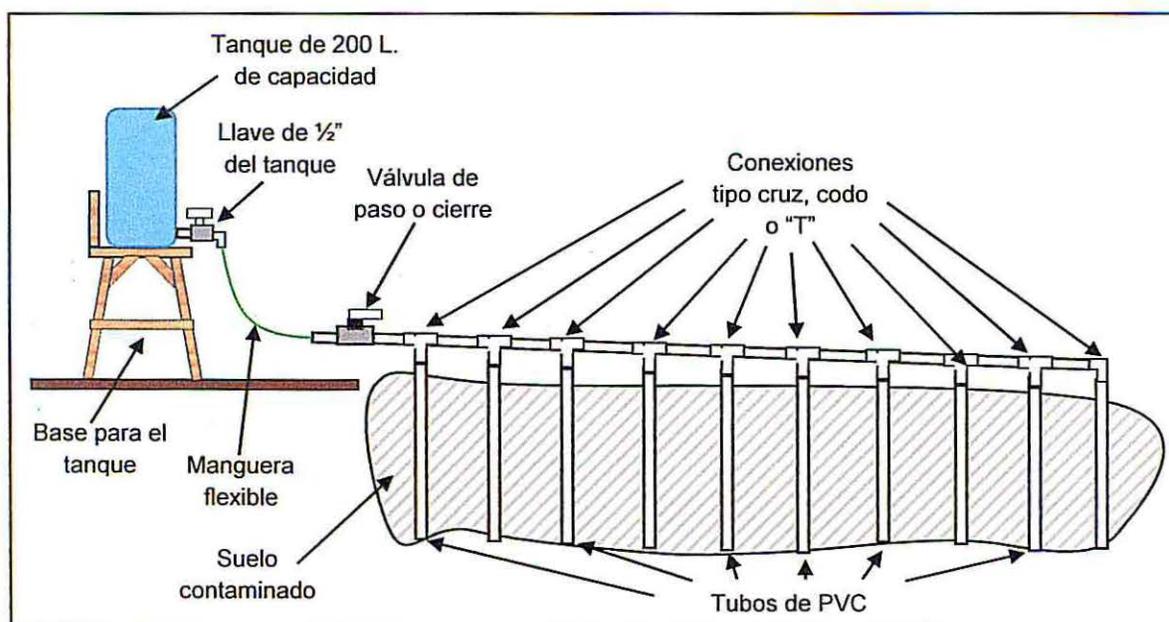
Considerando que en el sitio impactado existe una permeabilidad media, en el área de tratamiento se colocara un sistema de infiltración de insumos con el cual se abarcara toda la extensión de la zona impactada, el cual contara con tubos de pvc cedula 40, de 1" de Ø, perforados y lisos, los cuales se ubicaran entre la red de tubos de inyección de aire, con la finalidad de mejorar el suministro de insumos, dicho sistema de infiltración contara con una red de infiltración, la cual abarcara las área A-1 y A-2 en base a la siguiente figura ilustrativa:

Figura 5.- Diagrama esquemático de infiltración de insumos (ilustrativo).

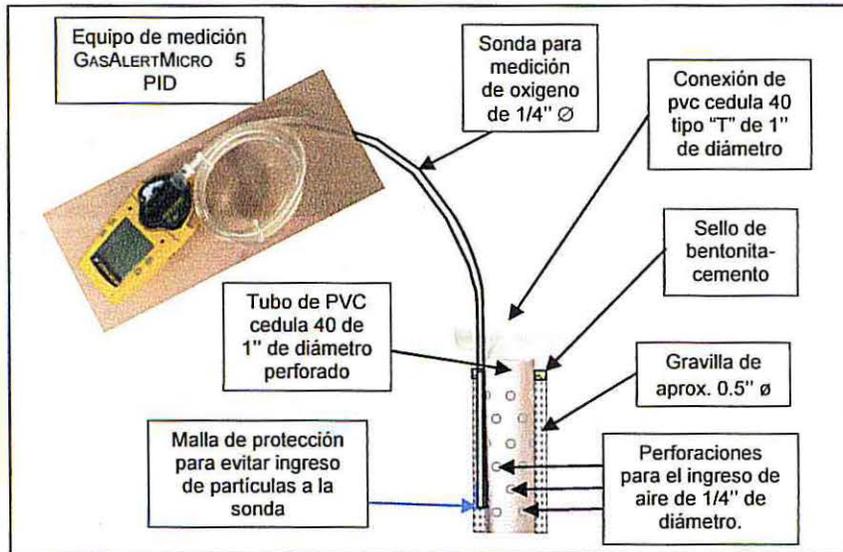
En la parte baja de la sonda, se colocará una malla con el fin de evitar el ingreso de partículas que puedan tapan el conducto, determinando la cantidad de oxígeno como se indica en la siguiente figura:

Figura 6.- Determinación de oxígeno en el proceso de tratamiento.

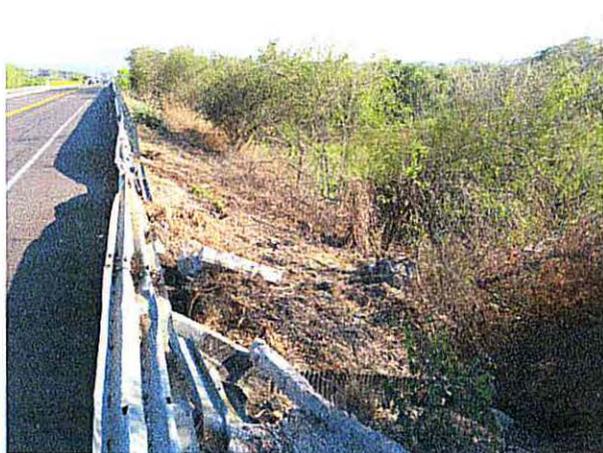
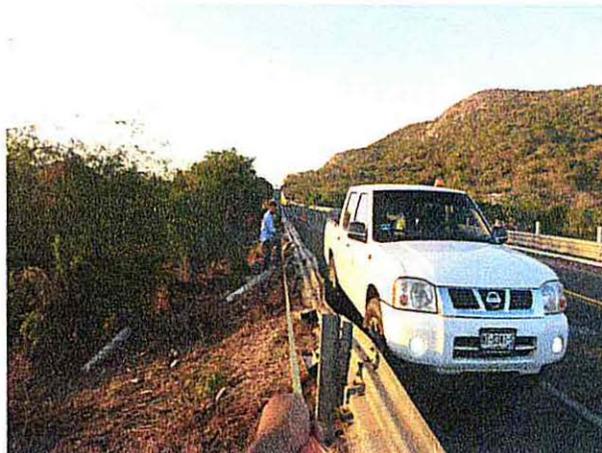
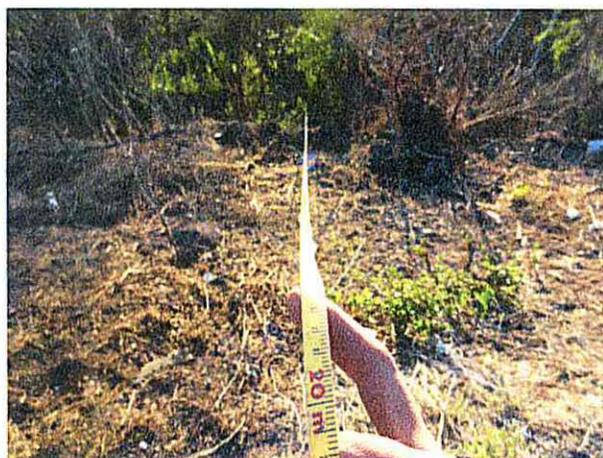
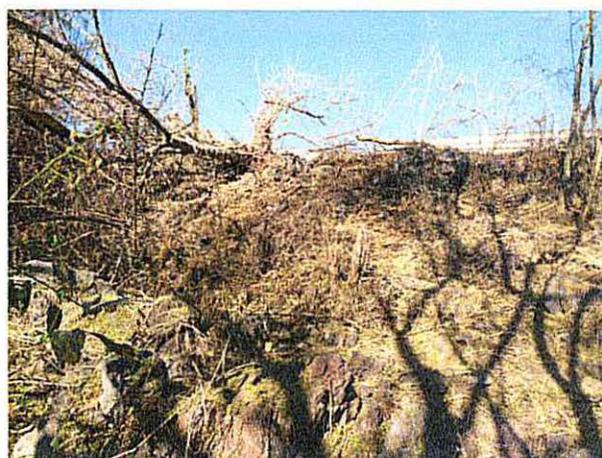
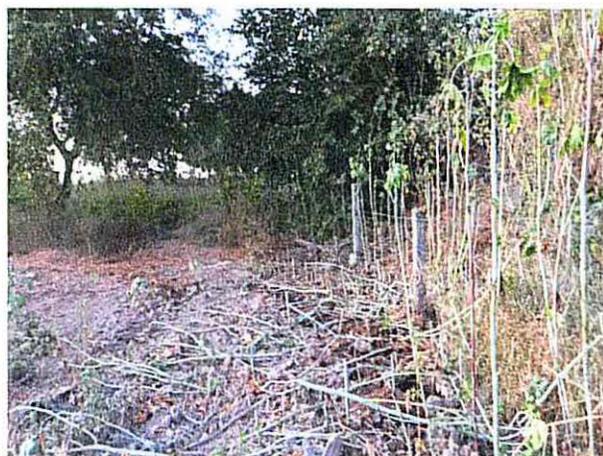
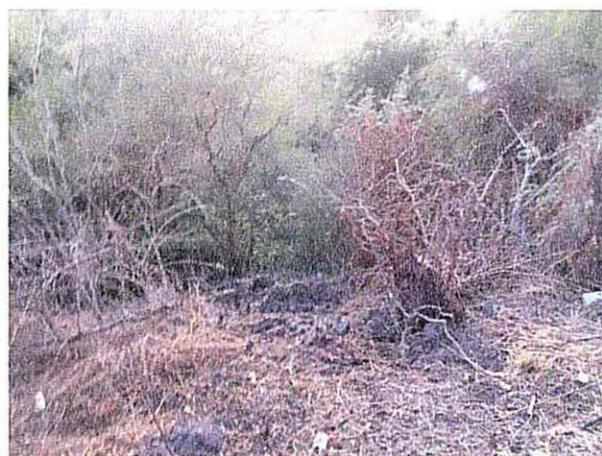
IMÁGENES DEL AREA IMPACTADA POR EL DERRAME ACCIDENTAL DE DIESEL.

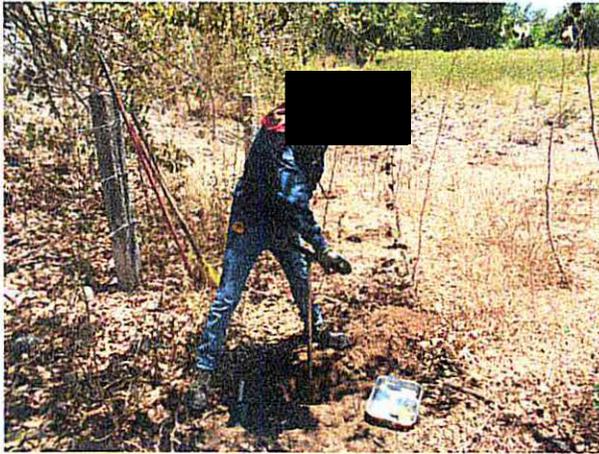
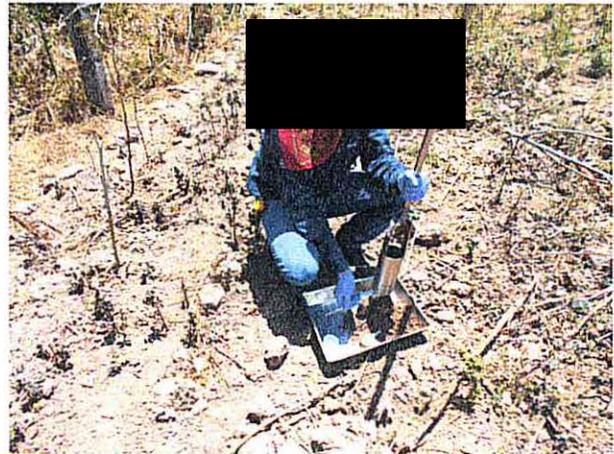
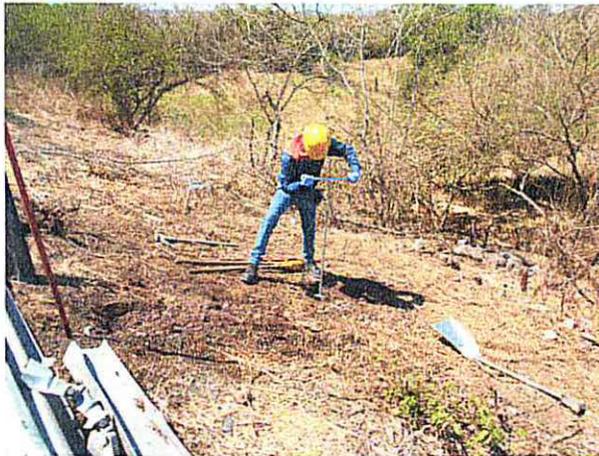
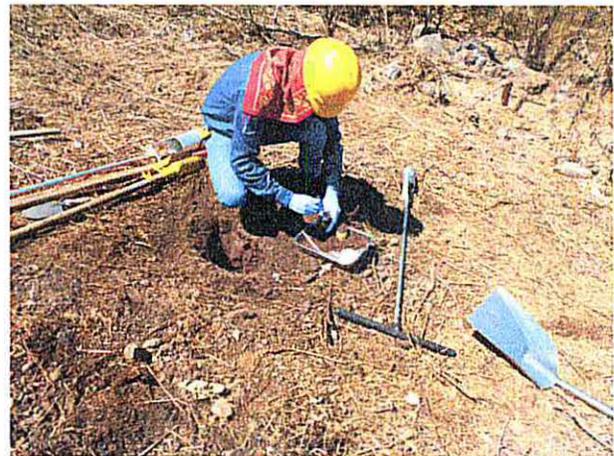
MUESTREO DE SUELO EN EL AREA EN ESTUDIO DE CUERDO AL PLAN DE MUESTREO
PRESENTADO EN LA AGENCIA NACIONAL DE SEGURIDAD INDUSTRIAL Y DE
PROTECCION AL MEDIO AMBIENTE DEL SECTOR HIDROCARBUROS.

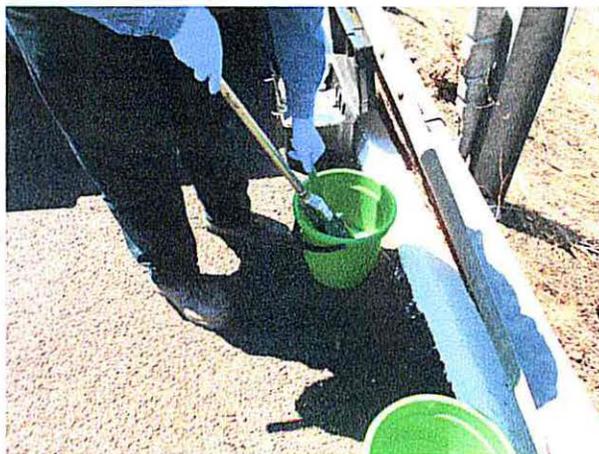
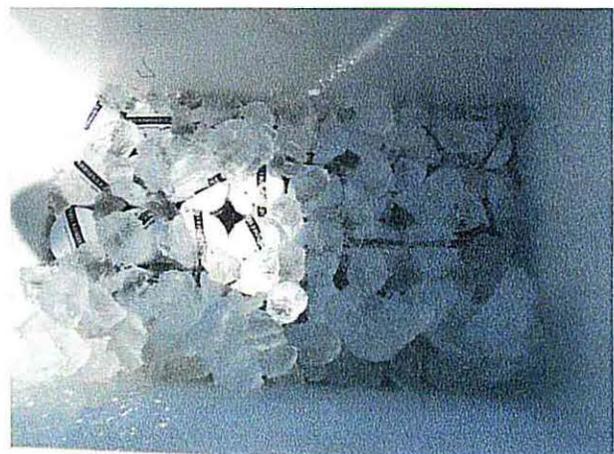
VISTA DEL LAVADO DEL EQUIPO UTILIZADO DURANTE EL MUESTREO DE SUELO Y
FORMA COMO SE PRESERVAN LAS MUESTRAS.

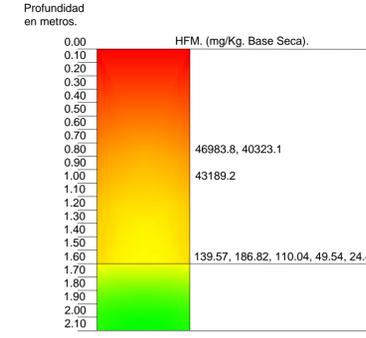
Gráfica de concentración en los puntos de muestreo:
 MS-6-MC-TTO-A2
 MS-6-MC-TTO-A2-AMPC
 MS-7-MC-TTO-A2
 MS-7-MC-TTO-A2-DUP
 MS-7-MC-TTO-A2-AMPC
 MS-8-MC-TTO-A2-PDSO
 MS-9-MC-TTO-A2-PDSS-T
 MS-10-MC-TTO-A2-PDSE

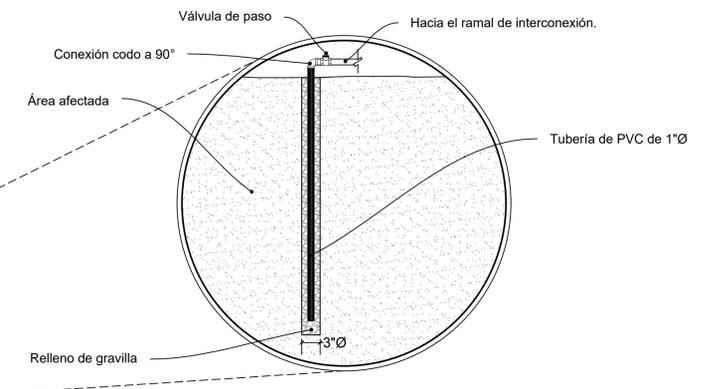
Detalle de colocación de tubería en pozos de biovente.
S/E
