**TRAMITE: PROPUESTA DE REMEDIACION**

# ESTUDIO DE CARACTERIZACIÓN

DERRAME DE GASOLINA, OCURRIDO EN EL SITIO IDENTIFICADO COMO KM. 072 + 000 DEL CAMINO NACIONAL (50) ACATLÁN DE JUÁREZ – COLIMA, MUNICIPIO DE GÓMEZ FARÍAS, ESTADO DE JALISCO.

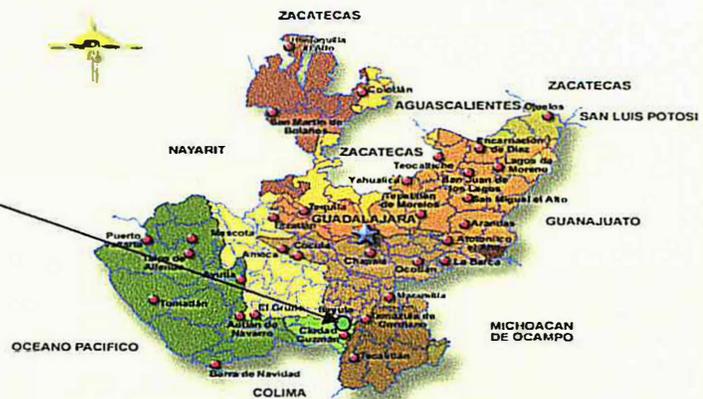
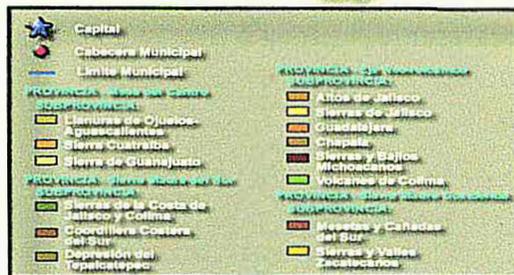
### Mapa de Fisiografía

ÁREA EN ESTUDIO DONDE OCURRIÓ EL DERRAME

EL ÁREA EN ESTUDIO SE UBICA DENTRO DE:

Provincia	Subprovincia	% de la superficie estatal
Eje Neovolcánico	Volcanes de Colima	2.28

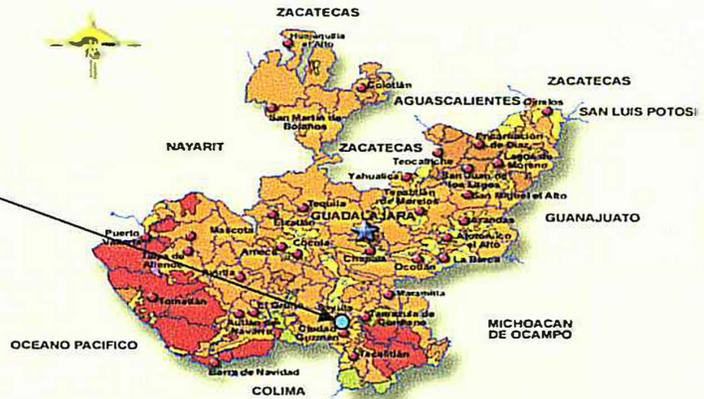
### Mapa de Geología

ÁREA EN ESTUDIO DONDE OCURRIÓ EL DERRAME

Era	Periodo	Roca o suelo	% de la superficie estatal
Cenozoico	Terciario	Ignea extrusiva	63.25

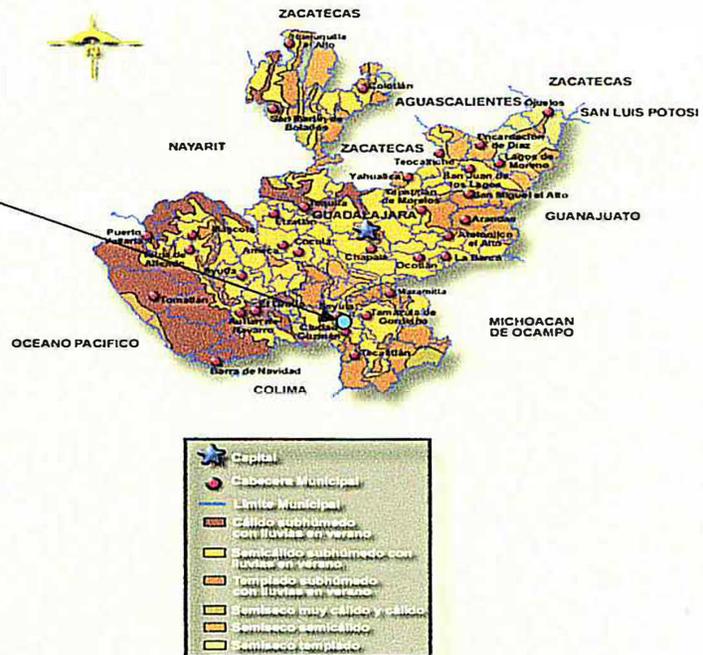
**Mapa de Climas**  
**ÁREA EN ESTUDIO DONDE OCURRIÓ EL DERRAME**

Tipo o subtipo	% de la superficie estatal
Semicálido subhúmedo con lluvias en verano	45.77

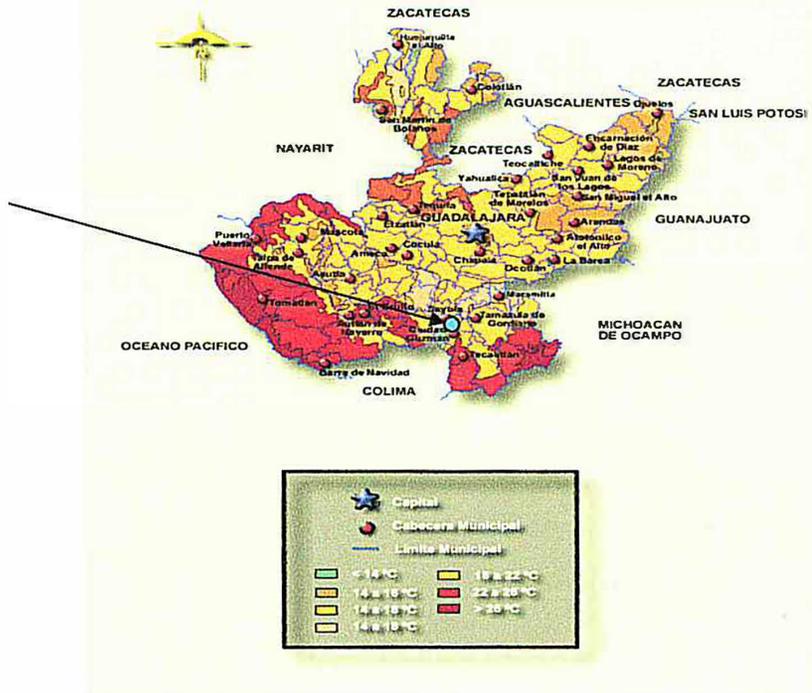
### Mapa de Temperatura Media Anual

ÁREA EN ESTUDIO DONDE OCURRIÓ EL DERRAME

LA ISOTERMA EXISTENTE EN LA ZONA DEL DERRAME ES DE 18 A 22 °C

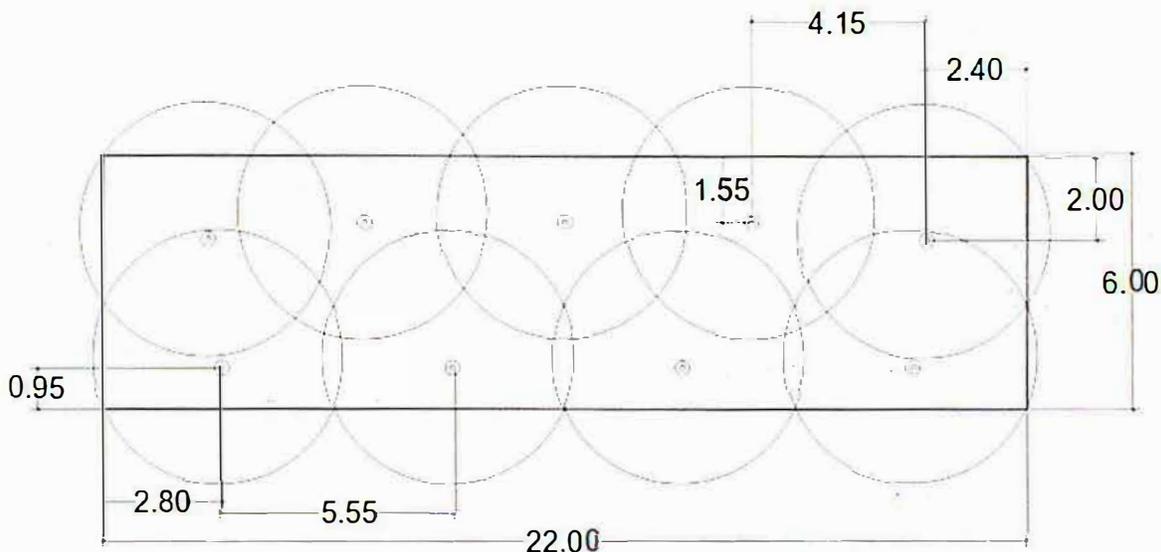
Para evitar dichos espacios vacíos, en el área denominada A-1, la distancia entre cada pozo se reduciría de acuerdo a las distancias mencionadas en la figura No. 1a, dado que el radio de trabajo se mantiene distribuyendo el aire de igual manera en toda el área de tratamiento, con esta configuración, en el área impactada A-1, se colocarían un total de 9 tubos.

Figura 1a.- Vista de planta, distribución de los pozos para airear el área impactada A-1.

13. El número de los pozos, de acuerdo al área impactada que es de 188.00 m<sup>2</sup>, será de 13 pozos.  
La ubicación de los pozos se realizara de acuerdo a lo indicado en la figura No. 2, ubicando cada pozo en base a las distancias mencionado en las figuras No. 1a y No. 1b, Vista de planta, distribución de los pozos para airear el área impactada.  
La profundidad a la que se colocaran los tubos de pvc cedula 40 de 1" de diámetro será a la cual penetro el contaminante, siendo en al área denominada A-1, a 2.50 m. y en el área nombrada A-2 a 1.80 m.

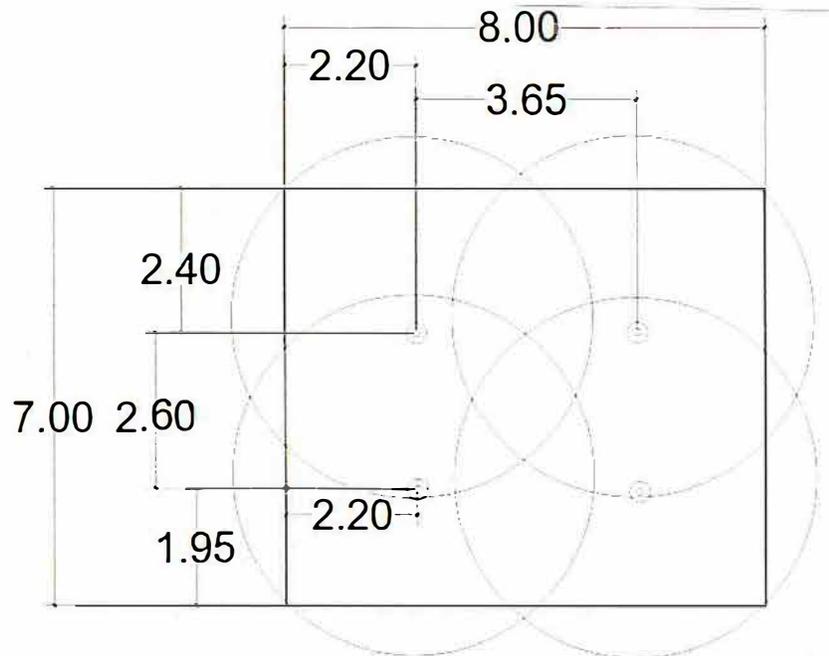
En lo que respecta al área identificada como A-2, para evitar dichos espacios vacíos, la distancia entre cada pozo se reduciría de acuerdo a las distancias mencionadas en la figura No. 1b, dado que el radio de trabajo se mantiene distribuyendo el aire de igual manera en toda el área de tratamiento, con esta configuración, en el área impactada A-2, se colocarían un total de 4 tubos.

Figura 1b.- Vista de planta, distribución de los pozos para airear el área impactada A-2.

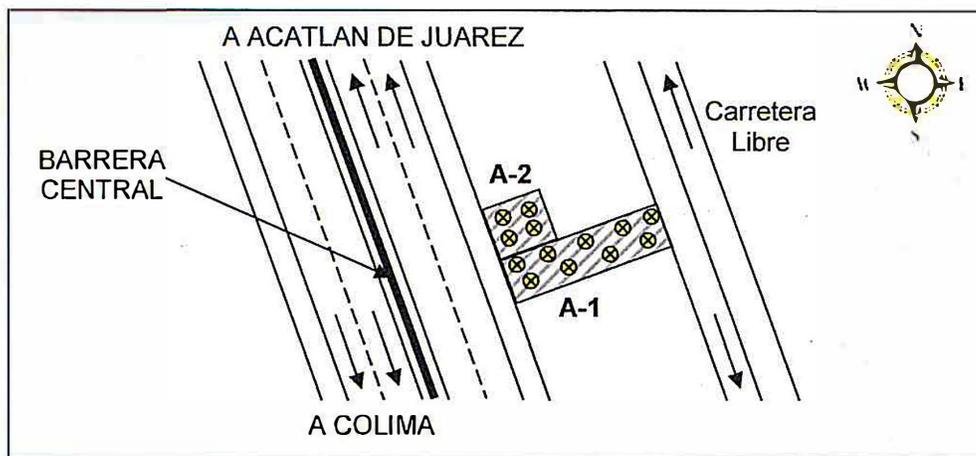
Figura 2.- Ubicación de los pozos de Bioventeo.

6. Terminada la perforación, se instalarán dentro del pozo, tubería de pvc hidráulico cédula 40 de 1" de diámetro, dejando un diámetro que permita tener 2" de espacio anular libre entre la tubería y la pared del pozo de inyección.
7. El espacio anular se rellenará con gravilla de media pulgada, seguido de un sello de bentonita y a nivel de piso se colocará un sello de bentonita-cemento.
8. En el extremo inferior de la tubería se instalará un tapón de pvc hermético.
9. En el extremo superior de la tubería se instalará una conexión tipo "T".

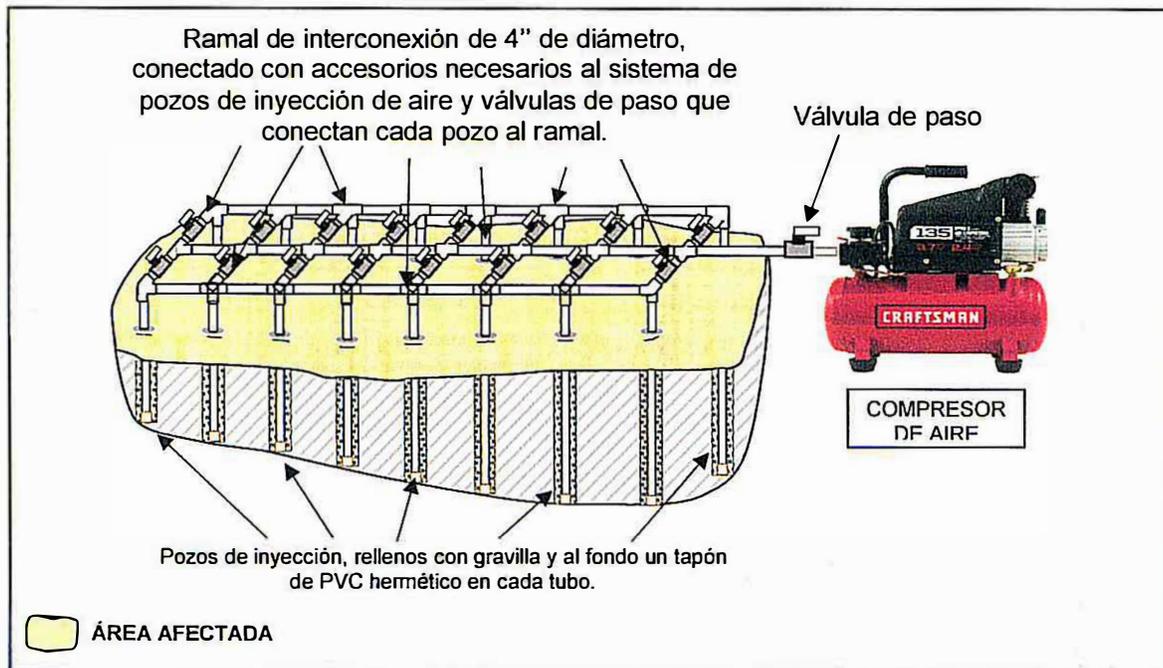
10. En un extremo de la de la "T" se instalara un tapón de hule hermético y en el otro extremo se instalara una válvula de paso para interconectar cada pozo a un cabezal.
11. Los pozos de inyección se conectaran entre sí a través de un ramal de interconexión superficial, construido con tubería de pvc hidráulica de 4" de diámetro con accesorios necesarios (tes, coples, nipples, válvulas, etc).
12. El ramal de interconexión superficial se conectara a un compresor de aire para suministrar aire (oxígeno) por inyección a baja velocidad de flujo, siendo a aproximadamente 20 psi (libra por pulgada cuadrada).

Figura 3.- Red de inyección de aire y ramal de interconexión (ilustrativo).

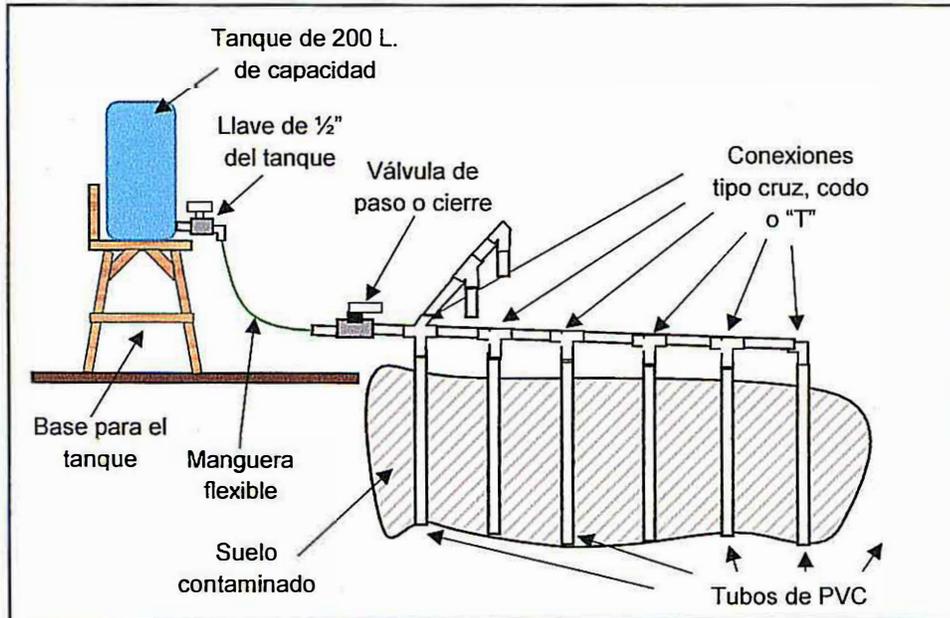
Considerando que en el sitio impactado existe una permeabilidad media, en el área de tratamiento se colocara un sistema de infiltración de insumos con el cual se abarcara toda la extensión de la zona impactada de 188.00 m<sup>2</sup>, el cual contara con 8 tubos de pvc cedula 40, de 1" de Ø, perforados y lisos, los cuales se ubicaran entre la red de tubos de inyección de aire que se ubicaran en las área A-1 y A-2, en base a la siguiente figura ilustrativa:

Figura 4.- Diagrama esquemático de infiltración de insumos (ilustrativo).

15. Para la adición de los insumos, se instalara un sistema de infiltración mediante una red de pozos independientes al sistema de inyección de aire, dichos pozos serán de 1" de diámetro y en la parte superior se colocaran conexiones tipo "T". La red de tubería estará conectada a un tanque elevado de 200 litros de capacidad en el cual se prepararan los insumos a aplicar (Abr Biotrack Dol, Grofol L, Lobi 44 y Humitron 60 S).

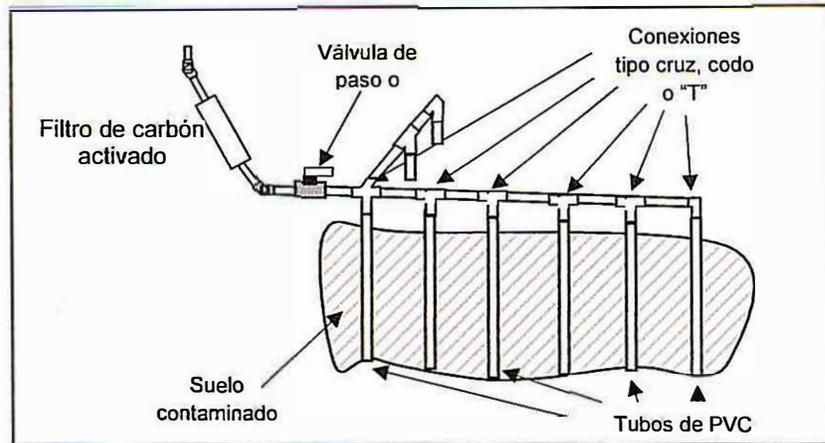
En este caso el material contaminante a tratar es gasolina que dentro de sus componentes se encuentran los BTEX, así mismo y dado que la inyección de aire se llevara a cabo a una baja presión, minimizando la volatilización, además de que el tratamiento a aplicar fomenta la degradación del contaminante como medida preventiva para evitar la emisión de vapores al ambiente, se colocara una red de tubos de pvc de 1" de diámetro conectada a un filtro de carbón activado, mismo que al término del tratamiento se enviara a disposición final en confinamiento controlado por medio de empresas debidamente autorizadas por la SEMARNAT.

Figura 5.- Diagrama esquemático del filtro de carbón activado (ilustrativo).

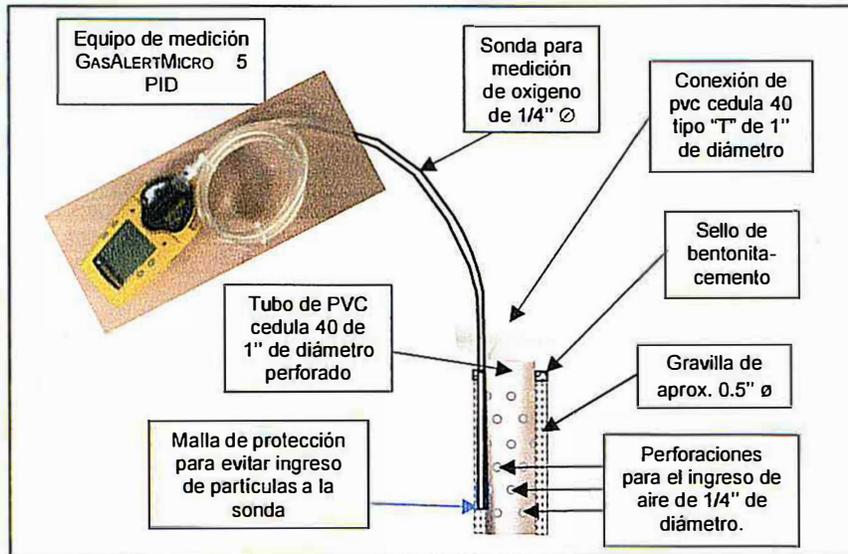
Figura 6.- Determinación de oxígeno en el proceso de tratamiento.

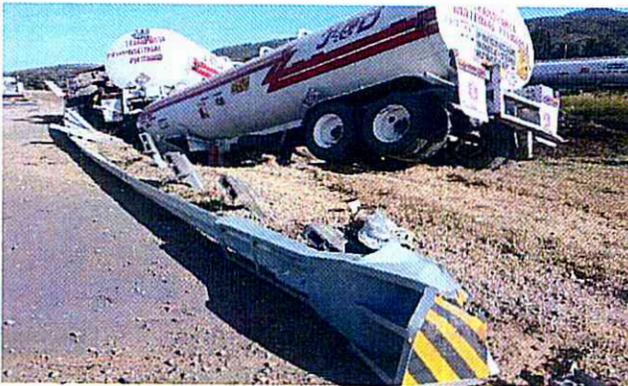
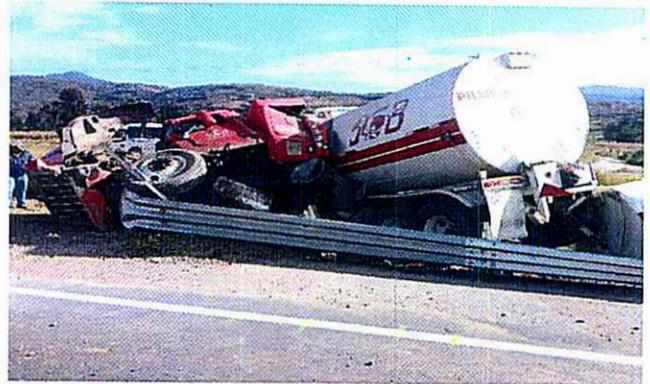
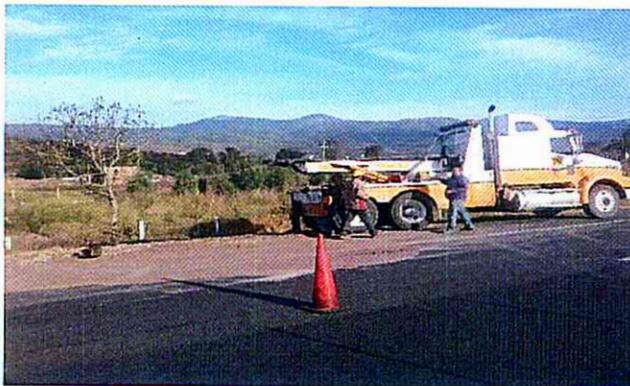
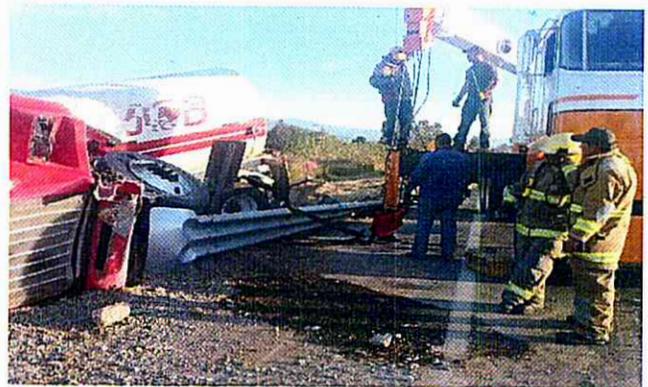
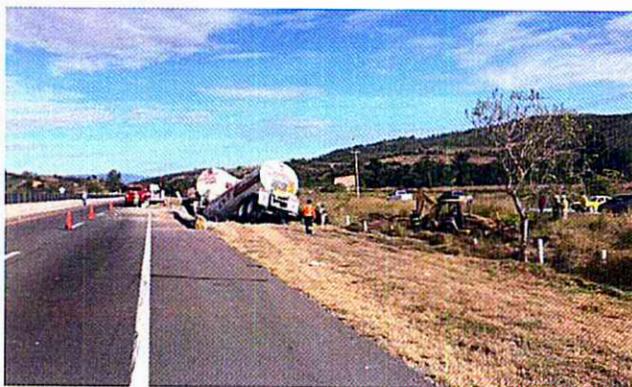
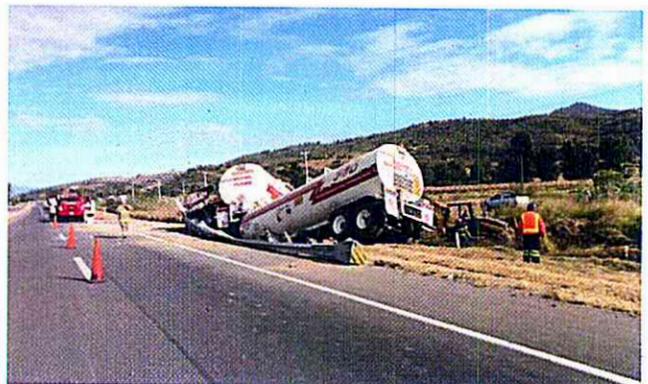
Evidencia fotográfica de labores de emergencia .

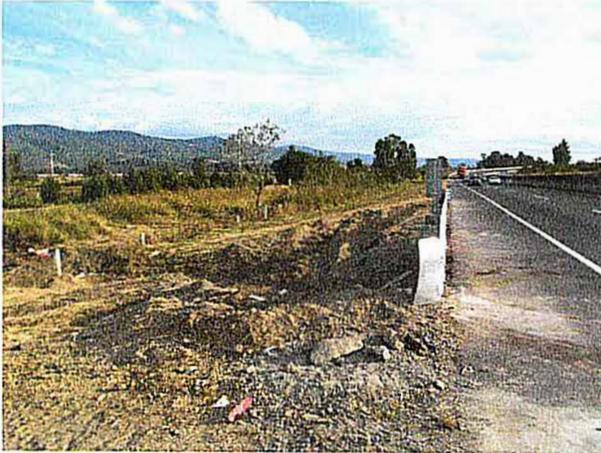
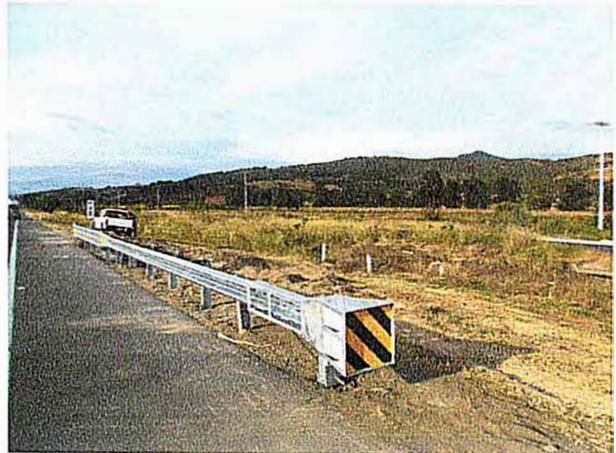
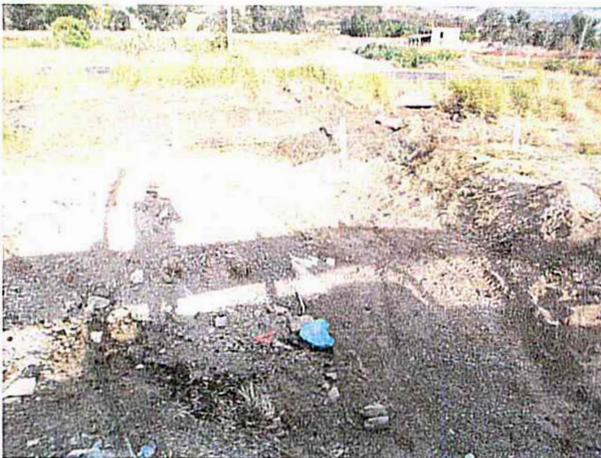
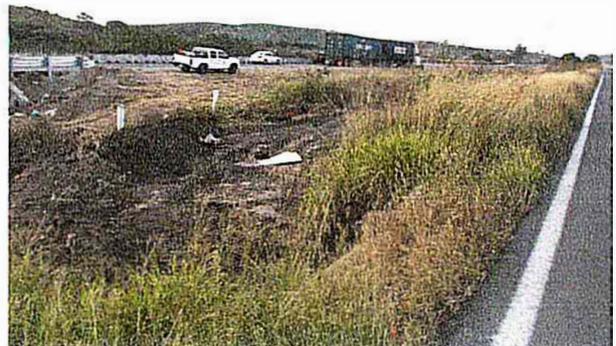
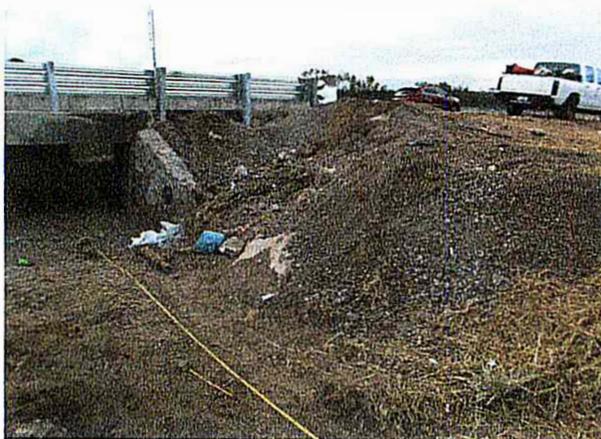
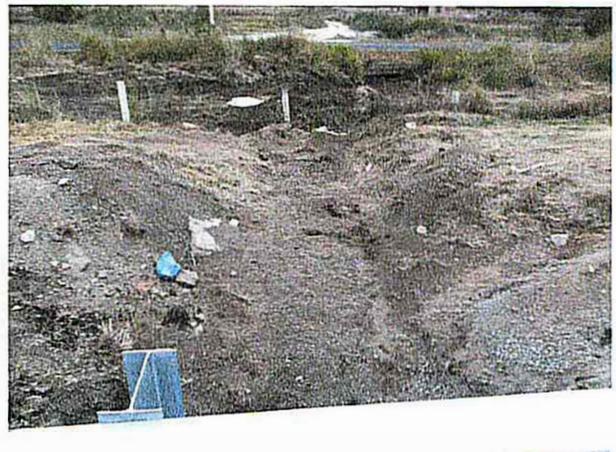
# ANEXO FOTOGRAFICO

IMÁGENES DEL AREA EN ESTUDIO POR EL DERRAME ACCIDENTAL DE GASOLINA.

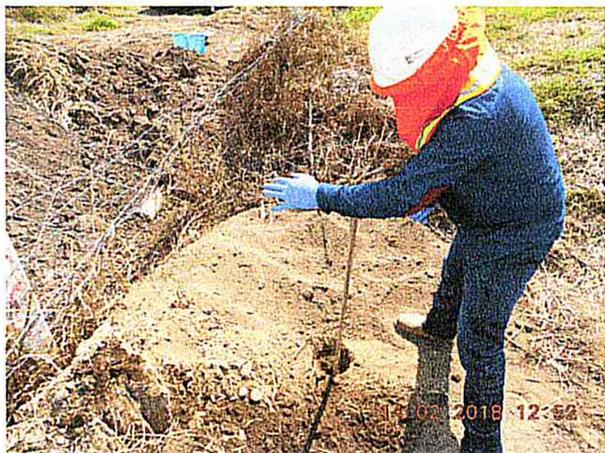
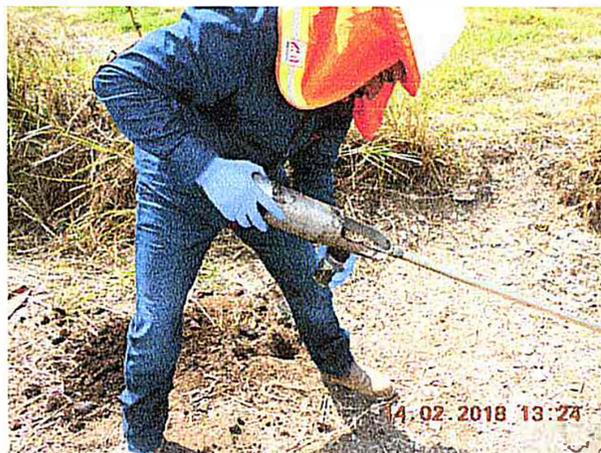
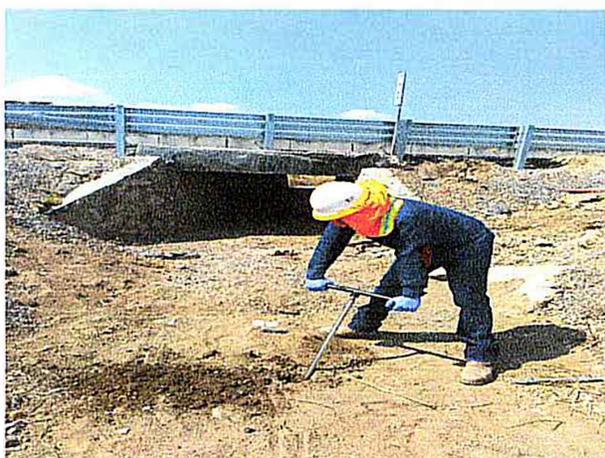
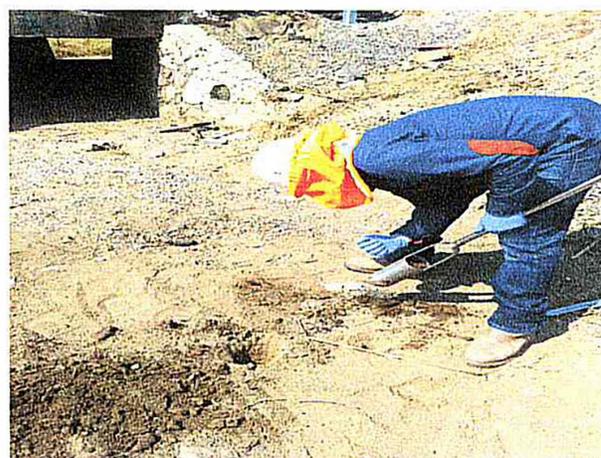
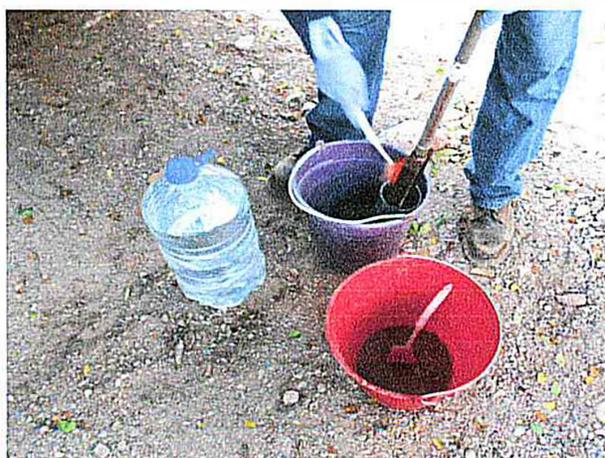
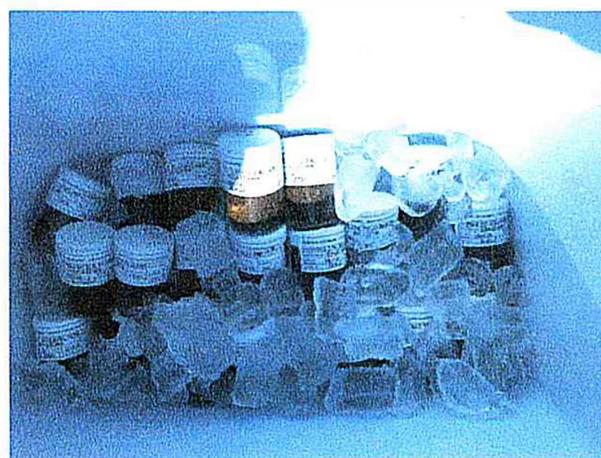
MOMENTO EN QUE SE REALIZA EL MUESTREO DEL SUELO IMPACTADO, DE ACUERDO AL PLAN DE MUESTREO PRESENTADO EN LA AGENCIA NACIONAL DE SEGURIDAD INDUSTRIAL Y DE PROTECCION AL MEDIO AMBIENTE DEL SECTOR HIDROCARBUROS.
