**RESOLUCIÓN DE PRODCEDIMIENTO ADMINISTRATIVO**

VISTO el estado procesal que guarda el expediente administrativo citado al rubro, iniciado con motivo del levantamiento del Acta circunstanciada número **ASEA/UGSIVC/DGSIVC/GLP/5S.2.1/PLA/QRO/VP-230/2018**, derivada de la ejecución de la visita de inspección con el objeto de verificar y/o comprobar el cumplimiento de la **Norma Oficial Mexicana NOM-001-SESH-2014, "Plantas de Distribución de Gas L.P. Diseño, construcción y condiciones seguras en su operación"**, practicada en las instalaciones ubicadas en **Km. 2+000 Carretera Jalpan-Rio Verde, en arroyo de Las Cañas, Municipio de Jalpan de Serra, Estado de Querétaro**, que corresponden a la empresa **CORPORATIVO CASA BLANCA, S.A. DE C.V.**, en lo subsecuente el VISITADO, y

**Agencia Nacional de Seguridad Industrial y  
de Protección al Medio Ambiente del Sector Hidrocarburos  
Unidad de Supervisión, Inspección y Vigilancia Industrial  
Dirección General de Supervisión, Inspección y Vigilancia Comercial**

Expediente: ASEA/UGSIVC/DGSIVC/SS.2.1/547/2018  
Oficio No. ASEA/USIVI/DGSIVC/DAL/6019/2019

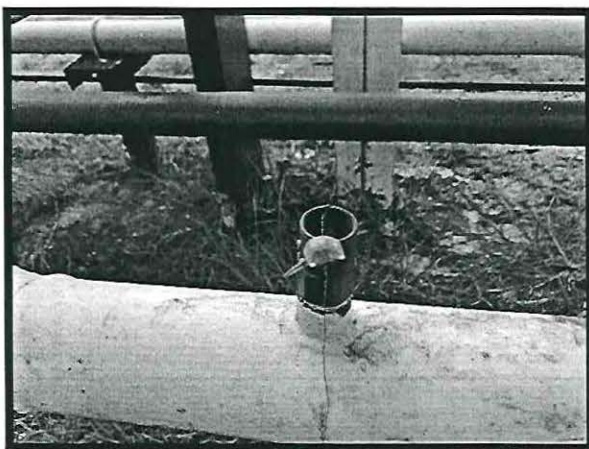
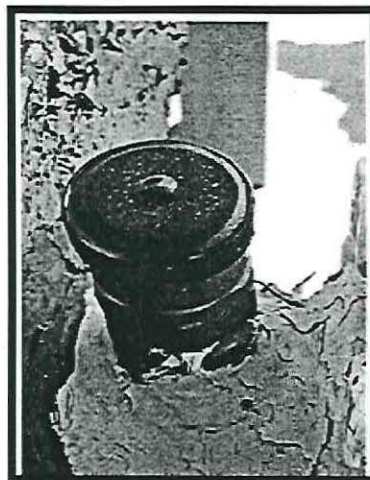
| No. | Numeral y elemento evaluado conforme a la Norma<br>NOM-001-SESH-2014 | Hallazgo |
|---|---|---|
| 3 | Numeral 5.4.1.10.1<br>Deben mantenerse protegidas contra la intemperie mediante un capuchón. | Se observa que las válvulas de relevo hidrostático no se encuentran protegidas contra la intemperie. |

inspección, se observó que las válvulas de relevo hidrostático no se encontraban protegidas contra la intemperie, lo cual quedó evidenciado con el anexo fotográfico obtenido por el inspector que llevó a cabo dicha diligencia, y su posterior atención por parte del VISITADO, igualmente con evidencia fotográfica, con lo que se contrasta a continuación, en donde se ven las dichas válvulas completamente descubiertas y posteriormente, las mismas, ya con su respectiva protección:

| No. | Numeral y elemento evaluado conforme a la Norma NOM-001-SESH-2014 | Hallazgo | Cumplimiento |
|---|---|---|---|
| 3 | Numeral 5.4.1.10.1<br>Deben mantenerse protegidas contra la intemperie mediante un capuchón. | Se observa que las válvulas de relevo hidrostático no se encuentran protegidas contra la intemperie. | En el acta circunstanciada ASEA/UGSIVC/DGSIVC/GLP/SS.2.1/VP-230-BIS/2019 y de la evidencia aportada por el VISITADO se desprende que las válvulas de relevo hidrostático cuentan con protección contra la intemperie mostrando los debidos capuchones. |

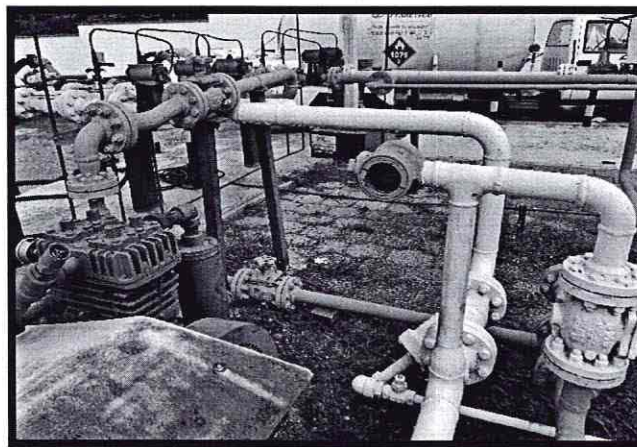
| No. | Numeral y elemento evaluado conforme a la Norma<br>NOM-001-SESH-2014 | Hallazgo |
|---|---|---|
| 4 | Numeral 4.2.2.3.3.2<br>Debe contar con tubería de desfogue y la descarga no debe dirigirse a ningún elemento de la planta de distribución. | No se observa instalada tubería de desfogue en la válvula de alivio de presión del compresor |

Al respecto, igualmente parece pasar inadvertido para el VISITADO que en el Acta circunstanciada número **ASEA/UGSIVC/DGSIVC/GLP/5S.2.1/PLA/QRO/VP-230/2018** quedó asentado que, al momento de la visita de inspección, no se observó instalada tubería de desfogue en la válvula de alivio de presión del compresor, y que de acuerdo con el **Numeral 4.2.2.3.3.2 de la NOM-001-SESH-2014**, el compresor debe contar con tubería de desfogue y la descarga no debe dirigirse a ningún elemento de la planta de distribución. Lo cual fue soportado con evidencia fotográfica obtenida por el inspector que llevó a cabo dicha diligencia, y su posterior atención por parte del VISITADO, igualmente con evidencia fotográfica que se contrasta a continuación:

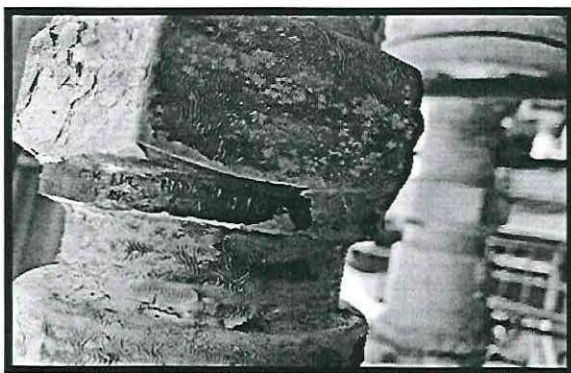
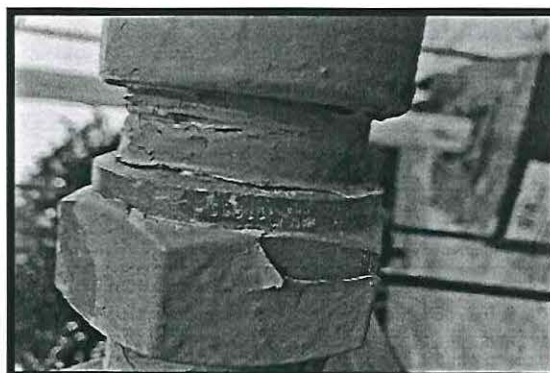
**b) Se observa instalada una válvula de exceso de flujo en la línea de líquido de la toma de suministro**, la cual presenta más de once años a partir de su fecha de fabricación, ya que dicha fecha se encuentra rotulada sobre el cuerpo de la válvula con los números (11 C 95), lo que indica de acuerdo a su fabricante de dicha válvula que la letra "C" refiere a la tercera semana el número "11" refiere al número de mes, en este caso noviembre y el numero "95" refiere al año 1995.

Considerándose observaciones diferentes porque dichas válvulas de exceso de flujo se encontraron en dos partes diferentes, unas en las tomas de recepción y otras en la toma de suministro. Y para la ubicación e identificaron de las mismas el inspector actuante se sirvió de material fotográfico anexo al acta circunstanciada multireferida, que para pronta referencia se insertan continuación:
