PROGRAMA DE REMEDIACIÓN

C. JAVIER CANTÚ BARRAGÁN
(PERSONA FÍSICA CON ACTIVIDAD EMPRESARIAL)

Sin. 972393-18

Derrame de Diésel, en el Km. 202 + 300 de la Carretera Federal (2280) Saltillo – Torreón, tramo La Esperanza – Ent. La Cuchilla, municipio de San Pedro de las Colonias, estado de Coahuila

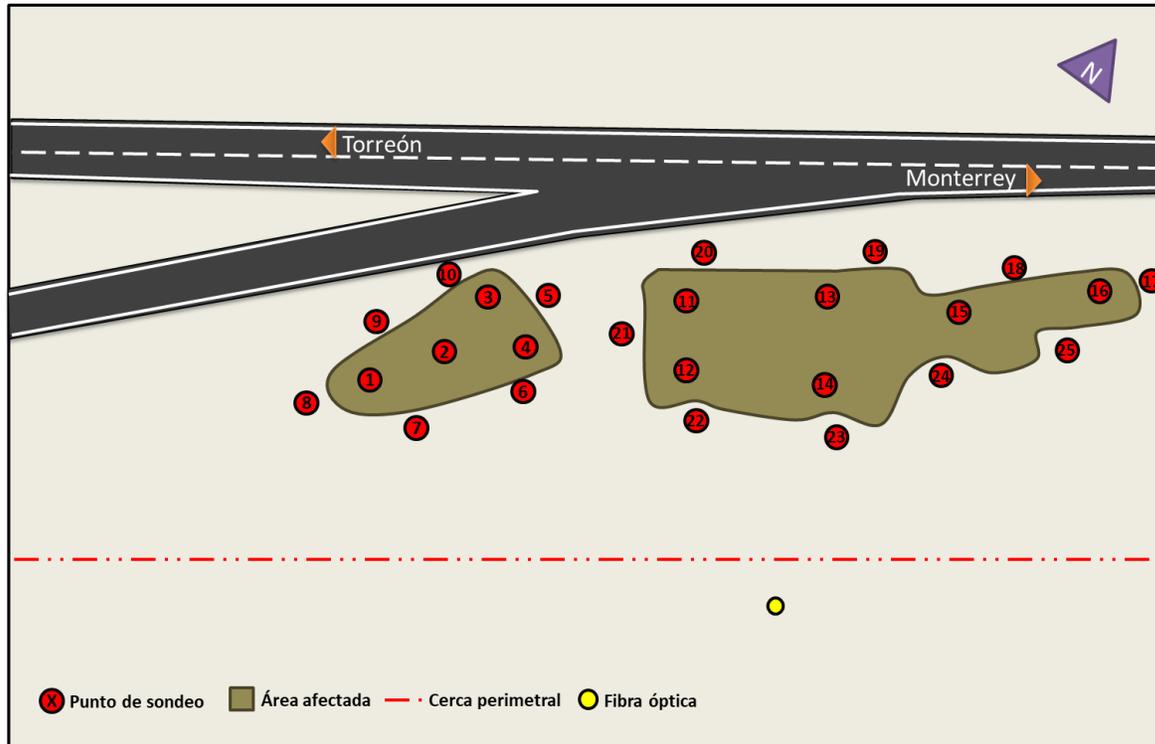
Figura Ilustrativa No. 1.2. Ubicación de puntos de sondeo para pre-delimitación del sitio en estudio.

A continuación, se presentan los resultados obtenidos en el sondeo, así como el croquis del sitio en estudio:

Tabla No. 1.1. Resultados de Sondeo									
Puntos de sondeo	Muestra	Profundidad (m)	Peso (g)	Hora	Fecha	Lectura (ppm)	Sitio de toma de muestra	Factor de Respuesta	Comentarios
1	S-01	0.30	9.89	08:15	04-09-18	>1200	Área afectada Zona A	5	Dentro de Norma (<1200 ppm) Fuera de Norma (>1200 ppm)
	S-02	0.60	10.04	08:31	04-09-18	>1200		5	
	S-03	0.90	9.90	08:45	04-09-18	>1200		5	
	S-04	1.20	10.14	09:01	04-09-18	>1200		5	
	S-05	1.50	9.93	09:17	04-09-18	<1200		5	
	S-06	1.80	10.10	09:32	04-09-18	<1200		5	
2	S-07	0.30	9.98	09:46	04-09-18	>1200		5	
	S-08	0.60	10.09	10:00	04-09-18	>1200		5	
	S-09	0.90	9.99	10:15	04-09-18	>1200		5	
	S-10	1.20	10.10	10:29	04-09-18	>1200		5	
	S-11	1.50	9.95	10:44	04-09-18	<1200		5	
	S-12	1.80	8.99	10:58	04-09-18	<1200		5	
3	S-13	0.30	10.01	11:12	04-09-18	>1200		5	
	S-14	0.60	9.96	11:27	04-09-18	>1200		5	
	S-15	0.90	10.14	11:43	04-09-18	>1200		5	
	S-16	1.20	9.90	11:58	04-09-18	>1200		5	
	S-17	1.50	10.05	12:13	04-09-18	<1200		5

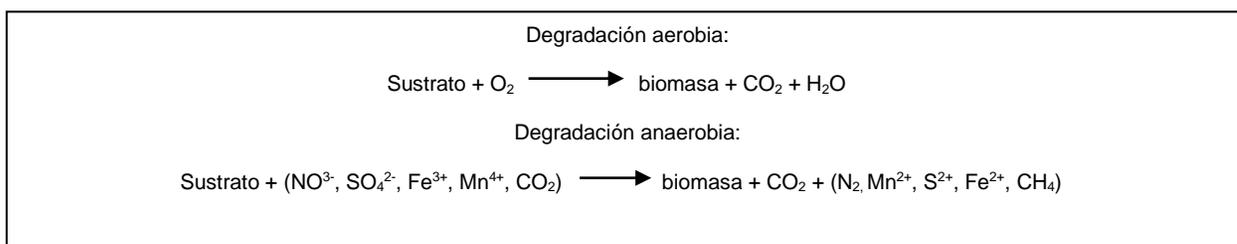
Figura 3.1. Esquema de reacciones en la biorremediación

Para el caso de suelos contaminados con hidrocarburos, la tecnología usada en la actualidad es la biorremediación. Las medidas biocorrectoras o los sistemas de biorremediación consisten principalmente en el uso de microorganismos naturales (levaduras, hongos o bacterias) existentes en el medio para descomponer o degradar sustancias de carácter menos tóxico o bien inocuas para el medio ambiente y la salud humana. Estas técnicas biológicas pueden ser de tipo aerobio (presencia de un medio oxidante), o bien de tipo anaerobio (presencia de un medio reductor)³⁴. En la figura No. 3.1 se ilustran las posibles reacciones para un medio y otro.

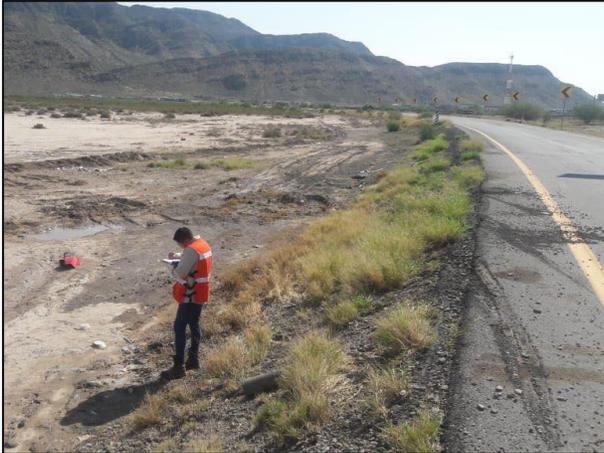
1.- Punto de impacto, en el Km. 202 + 300 de la Carretera Federal (2280) Saltillo – Torreón, tramo La Esperanza – Ent. La Cuchilla, municipio de San Pedro de las Colonias, estado de Coahuila.

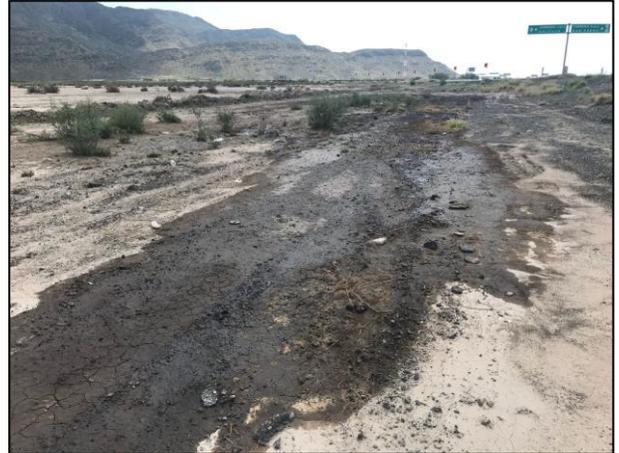
2.- El hidrocarburo afectó suelo natural del derecho de vía.

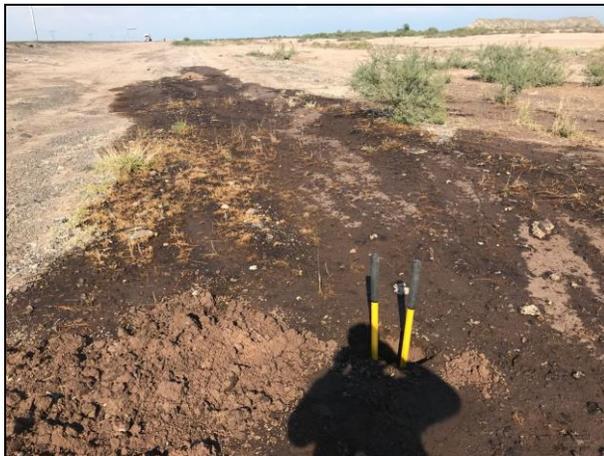
3.- Suelo natural afectado por el derrame de Diésel Automotriz.

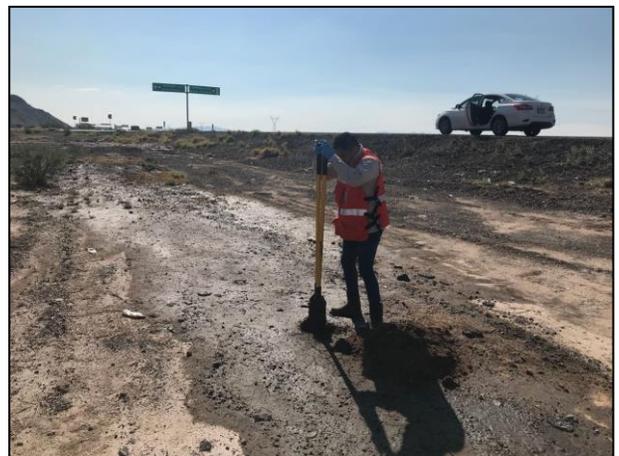
4.- Se realizaron sondeos a diferentes profundidades en suelo afectado.

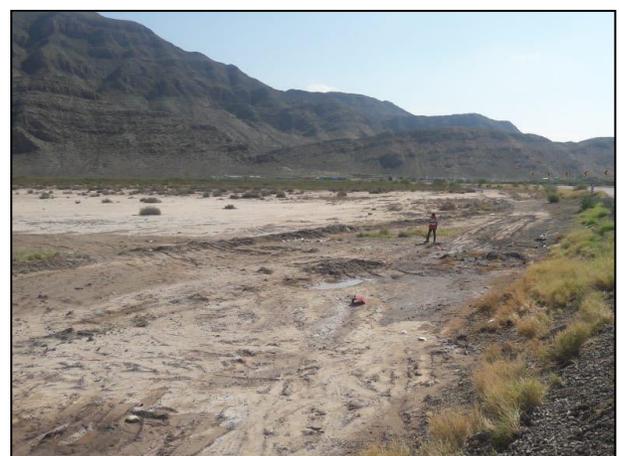
6.- El suelo natural afectado presenta una textura arenosa.

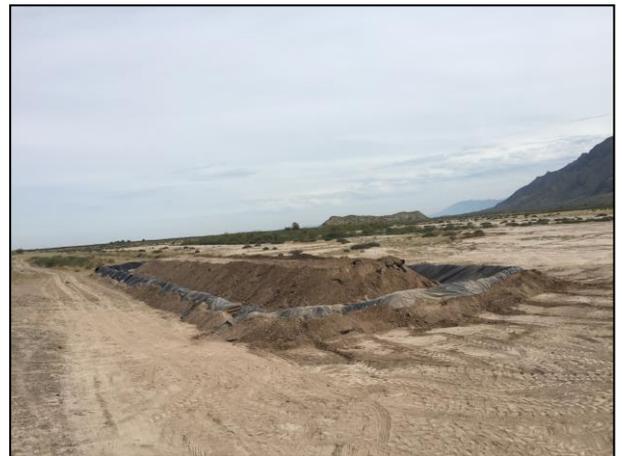
12.- Vista de la celda provisional.

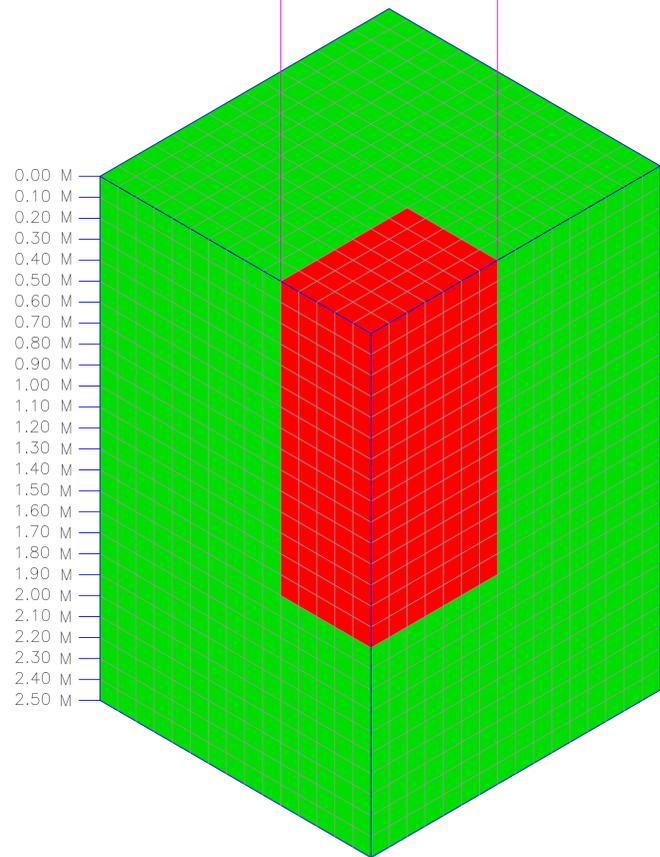
PROYECCION DE CONCENTRACIONES
ZONA A
HFM (MG/KG)

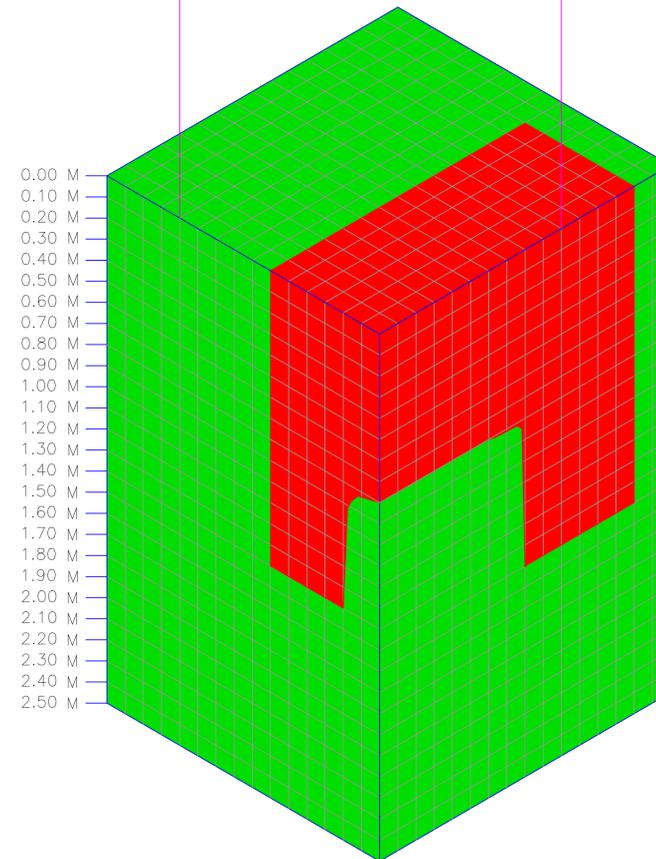
PROYECCION DE CONCENTRACIONES
ZONA B
HFM (MG/KG)

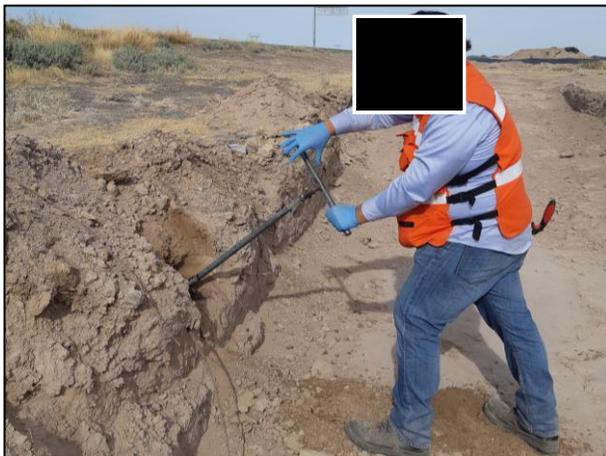
5.- Con ayuda del Hand Auger se tomaron muestras en las paredes de la fosa de excavación.

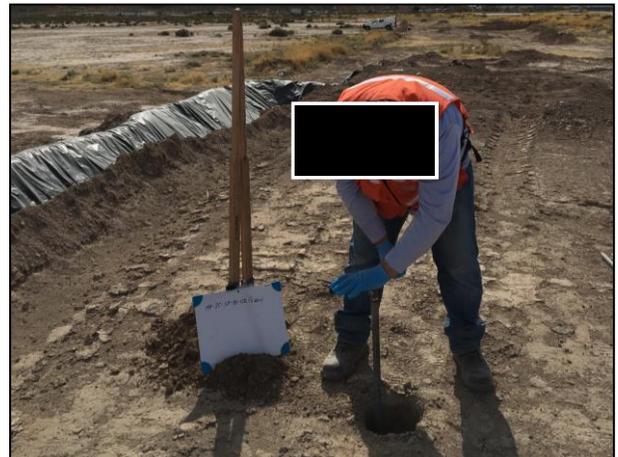
10.- Se tomaron muestras en la celda provisional, con ayuda de Hand Auger.
