## PROGRAMA DE REMEDIACIÓN

### AUTOTRANSPORTES LAZGO, S.A. DE C.V.

Sin. 17103-7002303

Derrame de Diésel, en el Km. 258 + 900 de la Carretera No. 16 La Junta – Yepachi, tramo Tomochi – Límites del estado de Chihuahua, municipio de Guerrero, estado de Chihuahua.

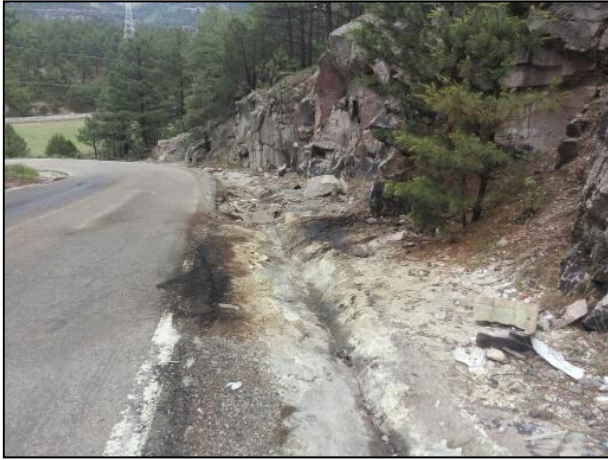
1.- Punto de impacto, en el Km. 258 + 900 de la Carretera No. 16 La Junta – Yepachi, tramo Tomochi – Límites del estado de Chihuahua, municipio de Guerrero, estado de Chihuahua.

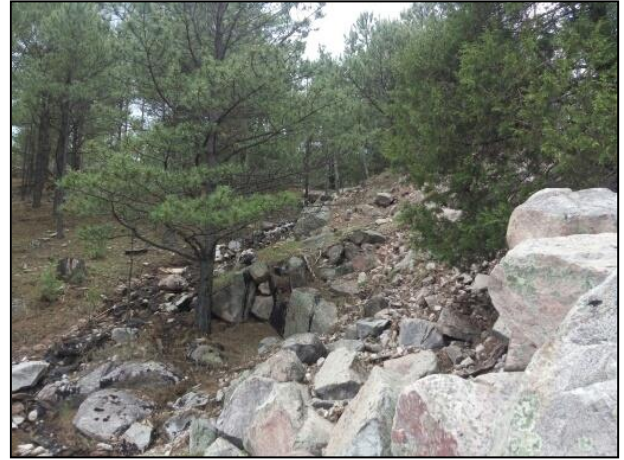
2.- Suelo natural compuesto principalmente por roca madre por donde se desplazó el hidrocarburo.

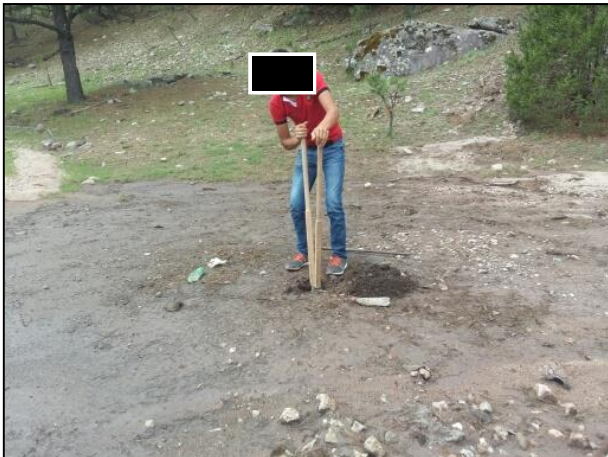
3.- En el suelo afectado se realizaron sondeos a diferentes profundidades.

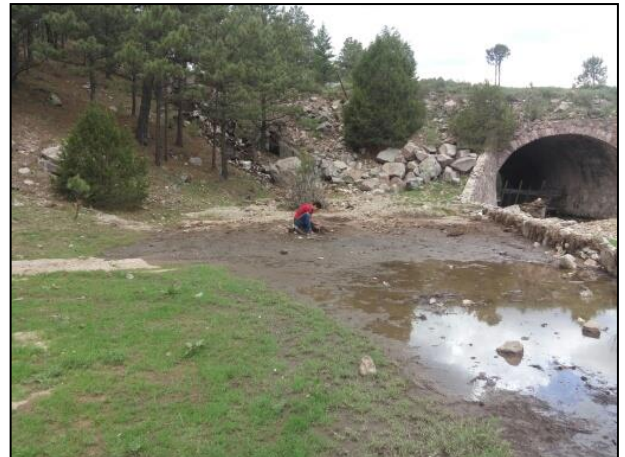
4.- Suelo natural afectado perteneciente a predio particular.

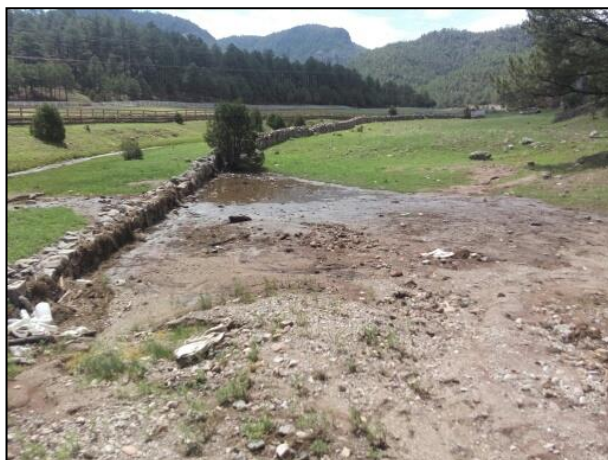
5.- En el sitio se observó un arroyo intermitente denominado “Pajaritos” mismo que el cauce de este resultó afectado .

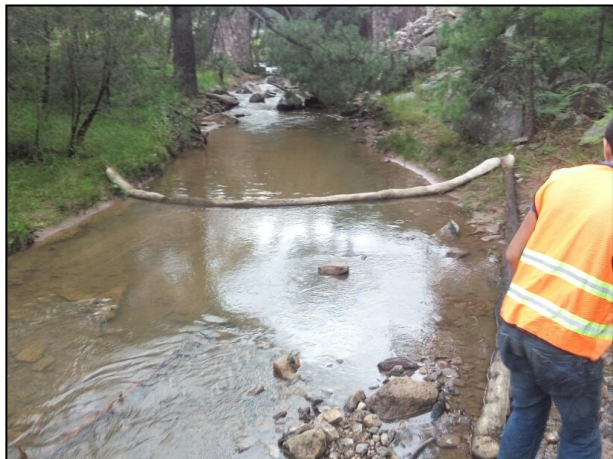
1.- Se colocaron cordones oleofílicos en el cauce afectado del arroyo intermitente denominado "Pajaritos".

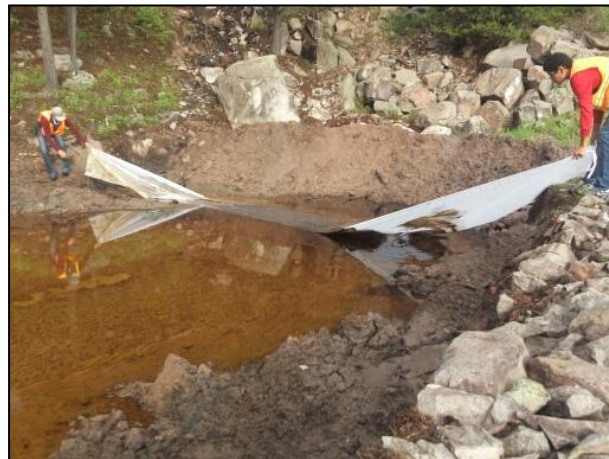
2.- Colocación de tapetes absorbentes en el cauce del arroyo que fue afectado por el derrame de Diésel.

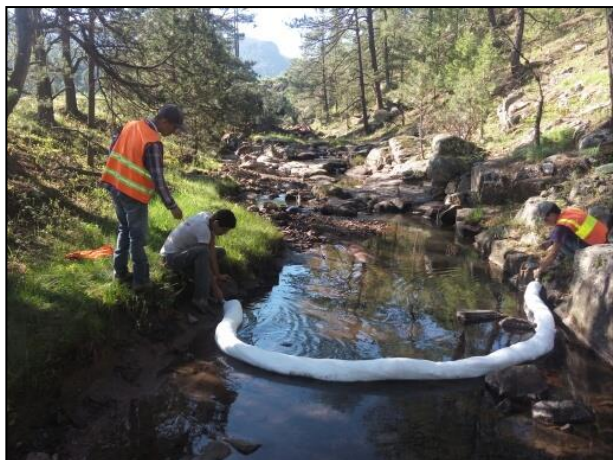
3.- Colocación de cordones oleofílicos para la absorción de Diésel y evitar un arrastre de este.

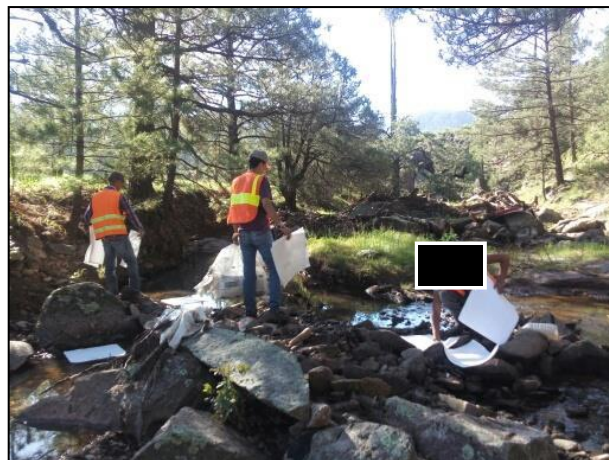
4.- Con apoyo de recurso humano se colocaron tapetes absorbentes en el arroyo "Pajaritos".

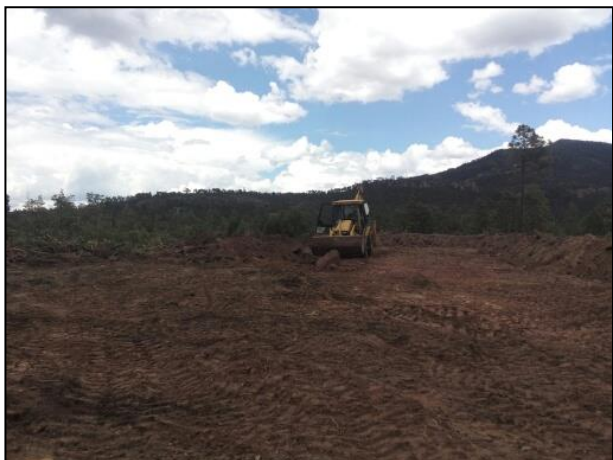
5.- Se realizó el acondicionamiento del sitio donde se construyó la celda provisional.

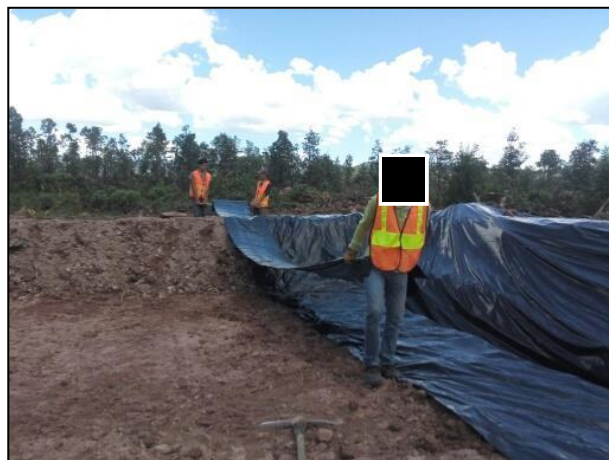
6.- Se cubrieron los bordos con película de polietileno de alta densidad.

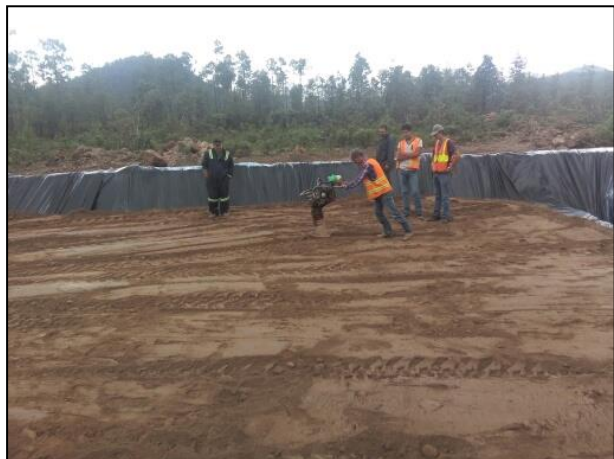
7.- Se realizó la compactación de la arcilla con apoyo de compactadora manual.

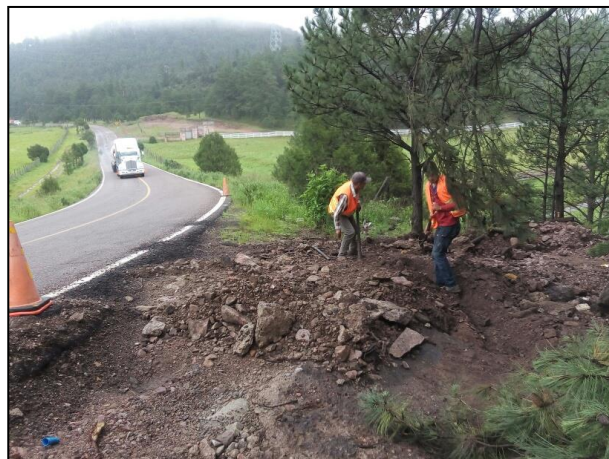
8.- Extracción de material afectado en derecho de vía con apoyo de recurso humano.

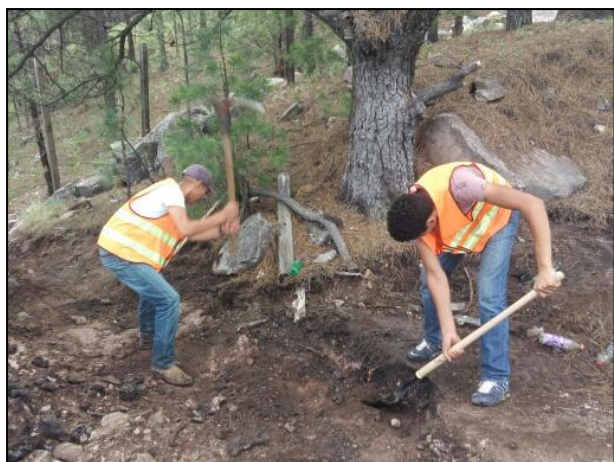
9.- Con apoyo de palas y picos se realizó la extracción a detalle del material afectado.

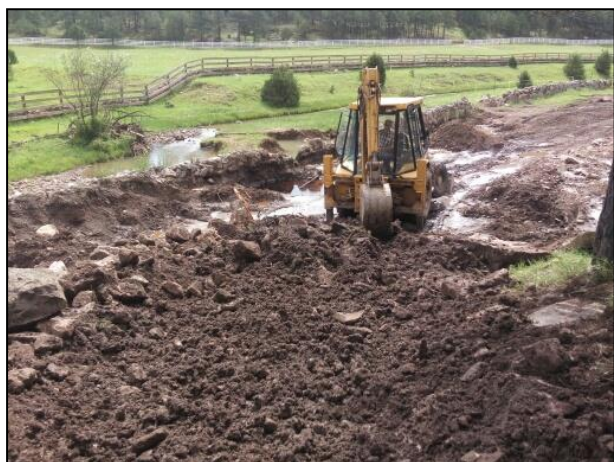
11.- Extracción de material afectado que se encontraba en el predio particular.

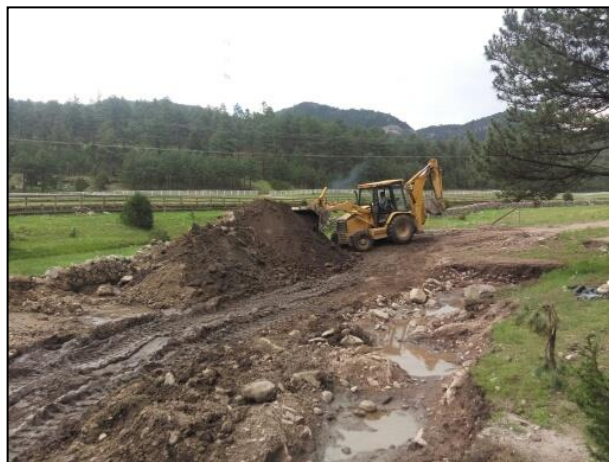
12.- Acarreo de material extraído con apoyo de retroexcavadora.

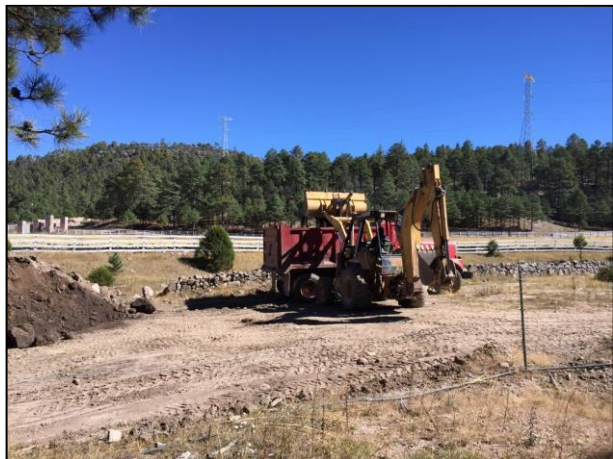
13.- Acarreo de material afectado a unidades de transporte con apoyo de maquinaria pesada.

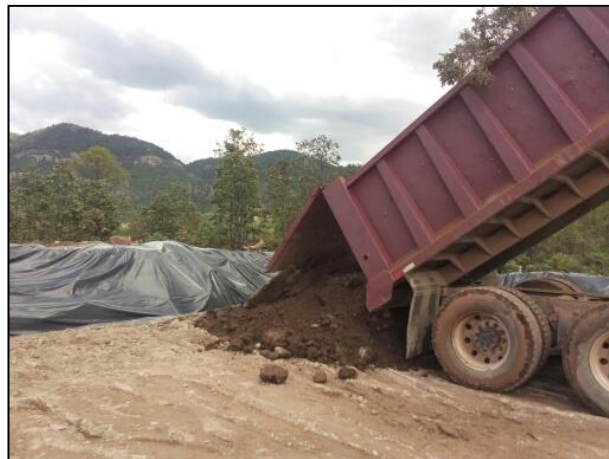
14.- Deposito de material afectado a celda provisional.

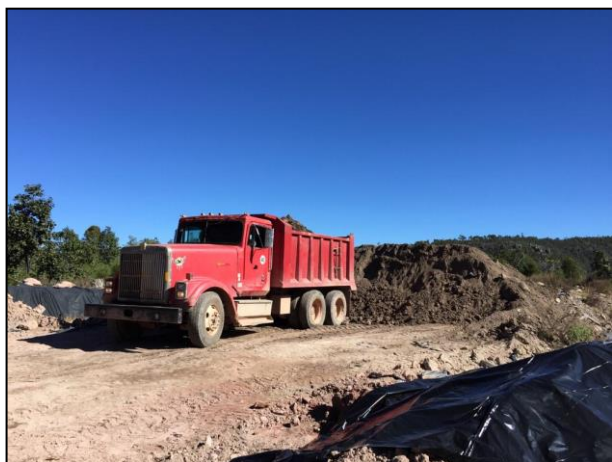
15.- Con apoyo de unidad de transporte se trasladó el material afectado a la celda provisional.

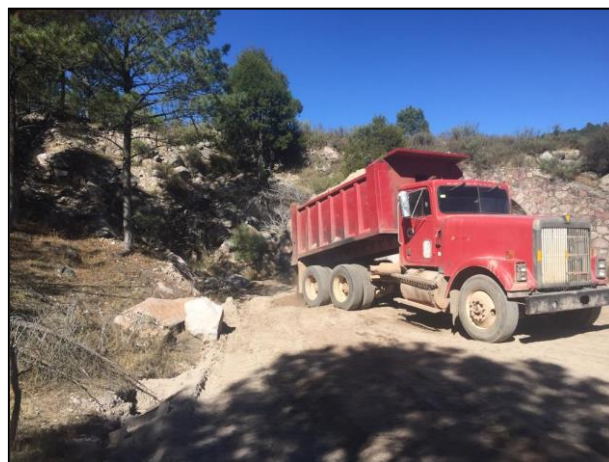
16.- Se realizó el relleno de las Fosas de Excavación.

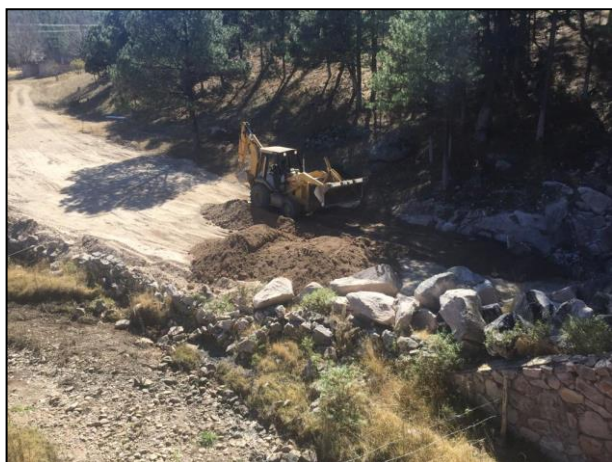
17.- Con apoyo de retroexcavadora se realizó el relleno correspondiente de las Fosas de Excavación.

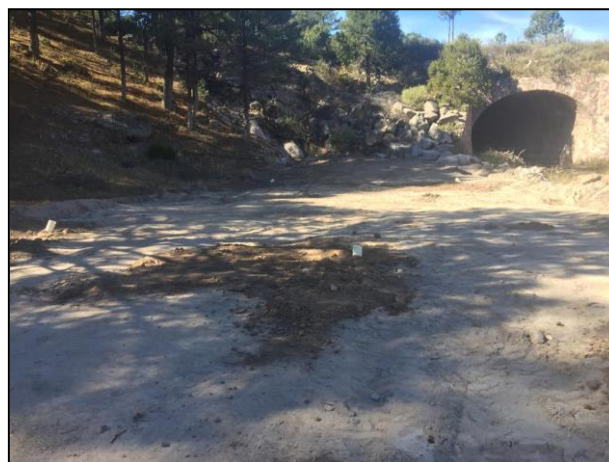
18.- Se colocaron tubos de muestreo.
