PROGRAMA DE REMEDIACIÓN

TRANSLÍQUIDOS DEL NORTE, S.A. DE C.V.

Sin. 1058189-18

Derrame de Gasolina, en el Km. 206 + 900 de la Autopista Puebla – Córdoba, municipio de Esperanza, estado de Puebla.

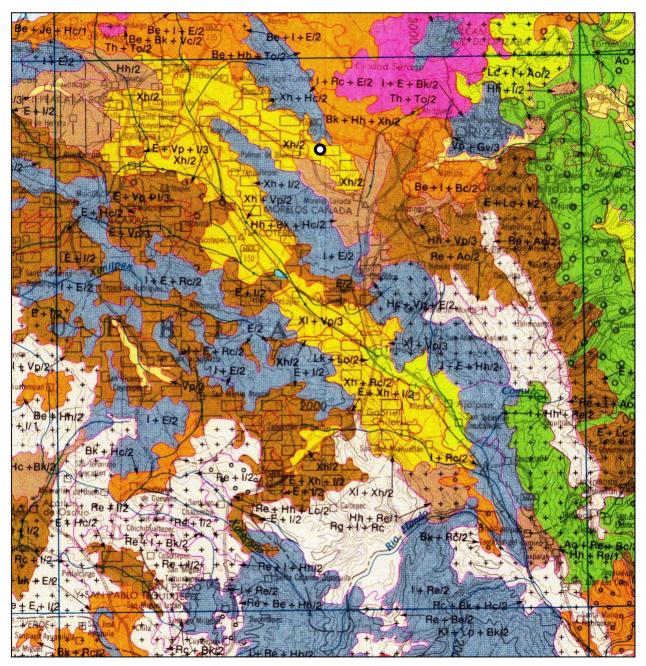
Figura Ilustrativa No. 1.4.15 Coordenada del sitio de derrame y su correspondiente tipo de suelo.

I + E + Hh / 2

Suelo predominante: I – Litosol Suelo secundario: E – Rendzina

Suelo terciario: Hh – Feozem haplico Textura del suelo⁸: 2 – Media (Limosa)

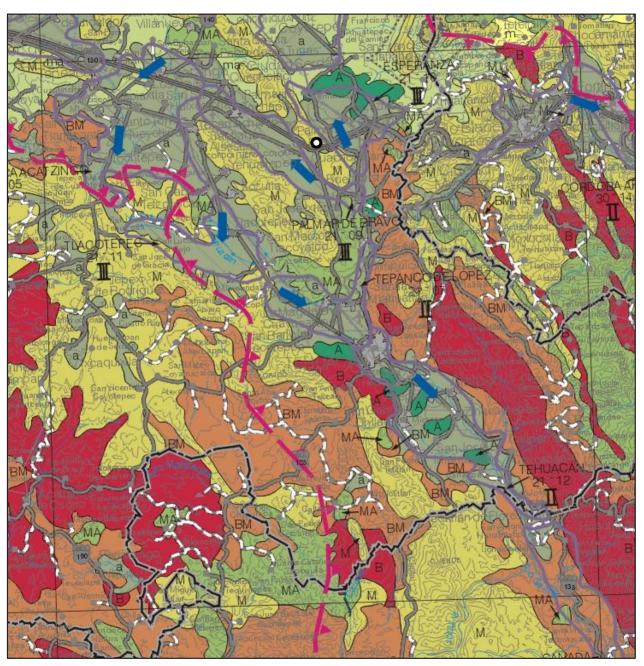
Figura Ilustrativa No. 1.5. Coordenada del sitio de derrame y su correspondiente hidrología subterránea.

Según la Carta de Aguas Subterráneas 1: 1 000 000 México del INEGI (Instituto Nacional de Estadística y Geografía), la zona del derrame presenta un tipo de material consolidado con posibilidades de infiltración baja¹⁶ (Ver Figura 1.5.). Sin embargo, en el sitio se observó un material no consolidado en los primeros estratos (50 cm de profundidad), después de dicha profundidad se observó un material consolidado, presentando una infiltración alta, además de presentar una humedad general de 12.14% en el área afectada de acuerdo con los resultados de laboratorio de Muestreo Inicial.

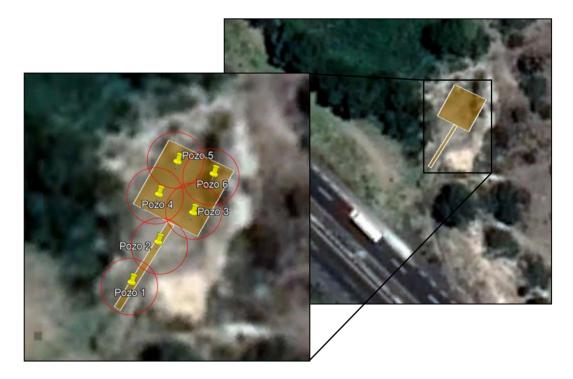
Figura Ilustrativa No. 3.2. Propuesta de pozos.

- El tratamiento se realizará en el sitio donde se encuentran los suelos contaminados, por lo que no se deberán remover o transferir a un sitio diferente al original.
- Se perforarán pozos de 4" a 8" de diámetro, a diferentes profundidades, dependiendo de la extensión de la pluma contaminante y de los requerimientos específicos del sitio (para el caso que nos ocupa, se elaboraran tentativamente seis pozos en el sitio a una profundidad de 2.00 m). Ver Figura No. 3.2.

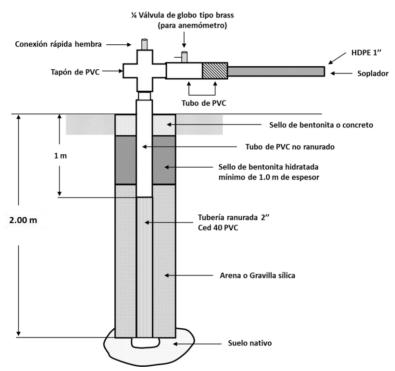
Figura Ilustrativa No. 3.3. Diseño de pozos.

• Terminada la perforación, se instalará dentro del pozo tubería de PVC hidráulico cédula 40 de 2" a 4" de diámetro, con tramos ranurados y tramos lisos dependiendo de las características específicas del sitio, dejando un diámetro que permita tener por lo menos 2" de espacio anular libre entre la tubería y la pared del pozo.

- En el extremo inferior de la tubería se instalará un tapón capa de PVC.
- El espacio anular se rellenará con gravilla o filtro de arena, seguido de un sello de bentonita y a nivel de piso se colocará un sello de bentonita-cemento para evitar fugas.
- En el extremo superior de la tubería se instalará una conexión tipo "cruz" o tipo "T".
 En la parte superior de la conexión se instalará un tapón de hule hermético y en un extremo lateral se instalará una válvula para interconectar cada pozo a un cabezal.
 Ver Figura No. 3.3.

- Los pozos se conectarán entre sí a través de un ramal de interconexión superficial (tubería de PVC, codos y coples) y a su vez estarán conectados a sistema del cual se inyectará aire al suelo en tratamiento.
- En caso de requerirse y/o que se generen por la inyección del aire una descarga de vapores estos serán controlados y limpiados mediante un filtro de carbón activado; este filtro estará colocado a la descarga de vapores de la bomba.
- La inyección de aire se realizará diariamente durante el proceso de tratamiento con un soplador hasta alcanzar los niveles de limpieza requeridos.

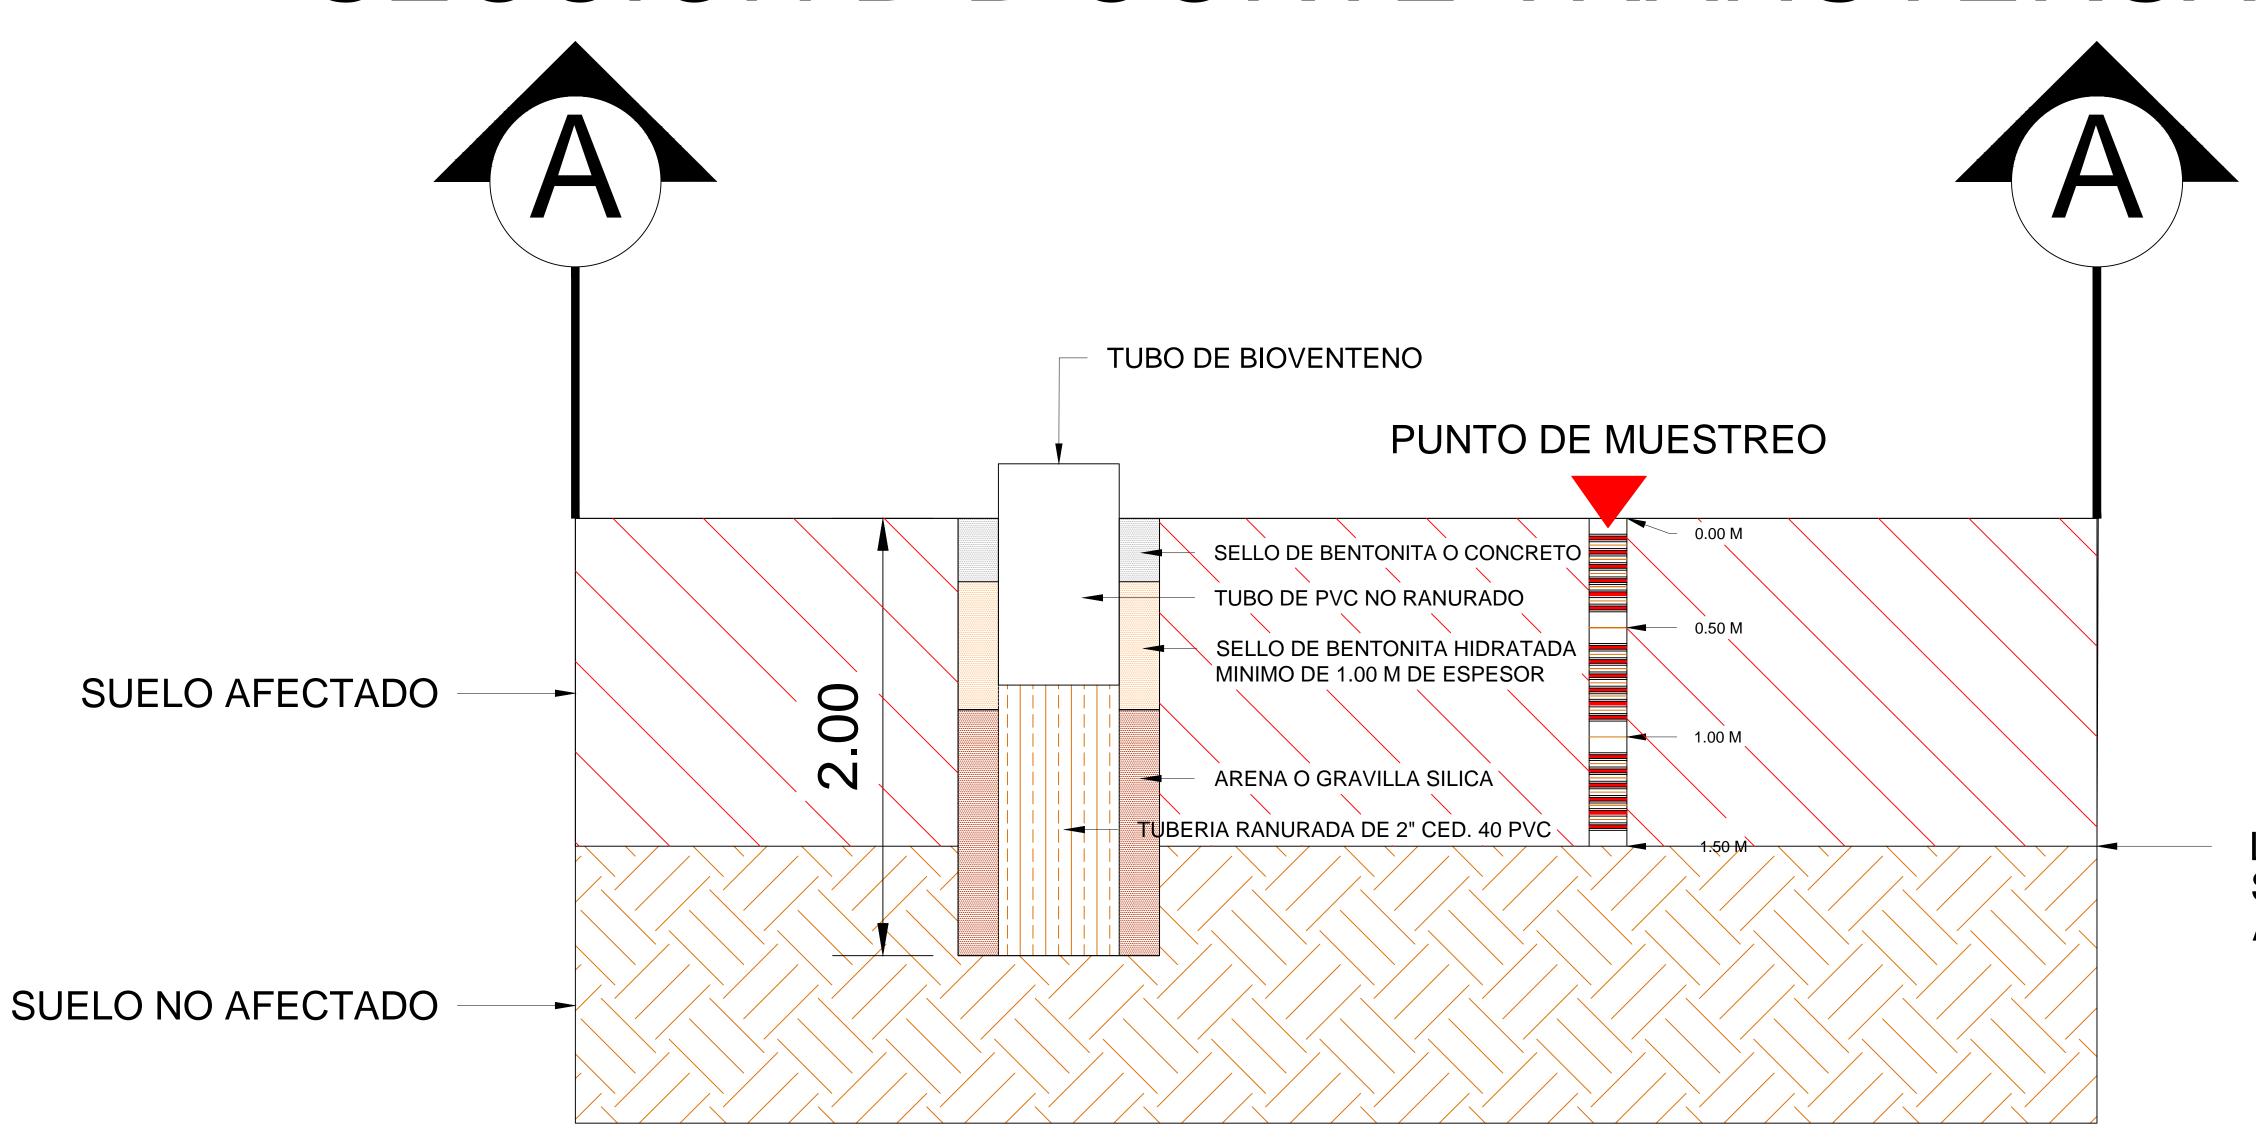
SECCION B-B CORTE TRANSVERSAL

LA PROFUNDIDAD A LA CUAL SE PRESUME QUE HAY AFECTACION ES 1.50 M

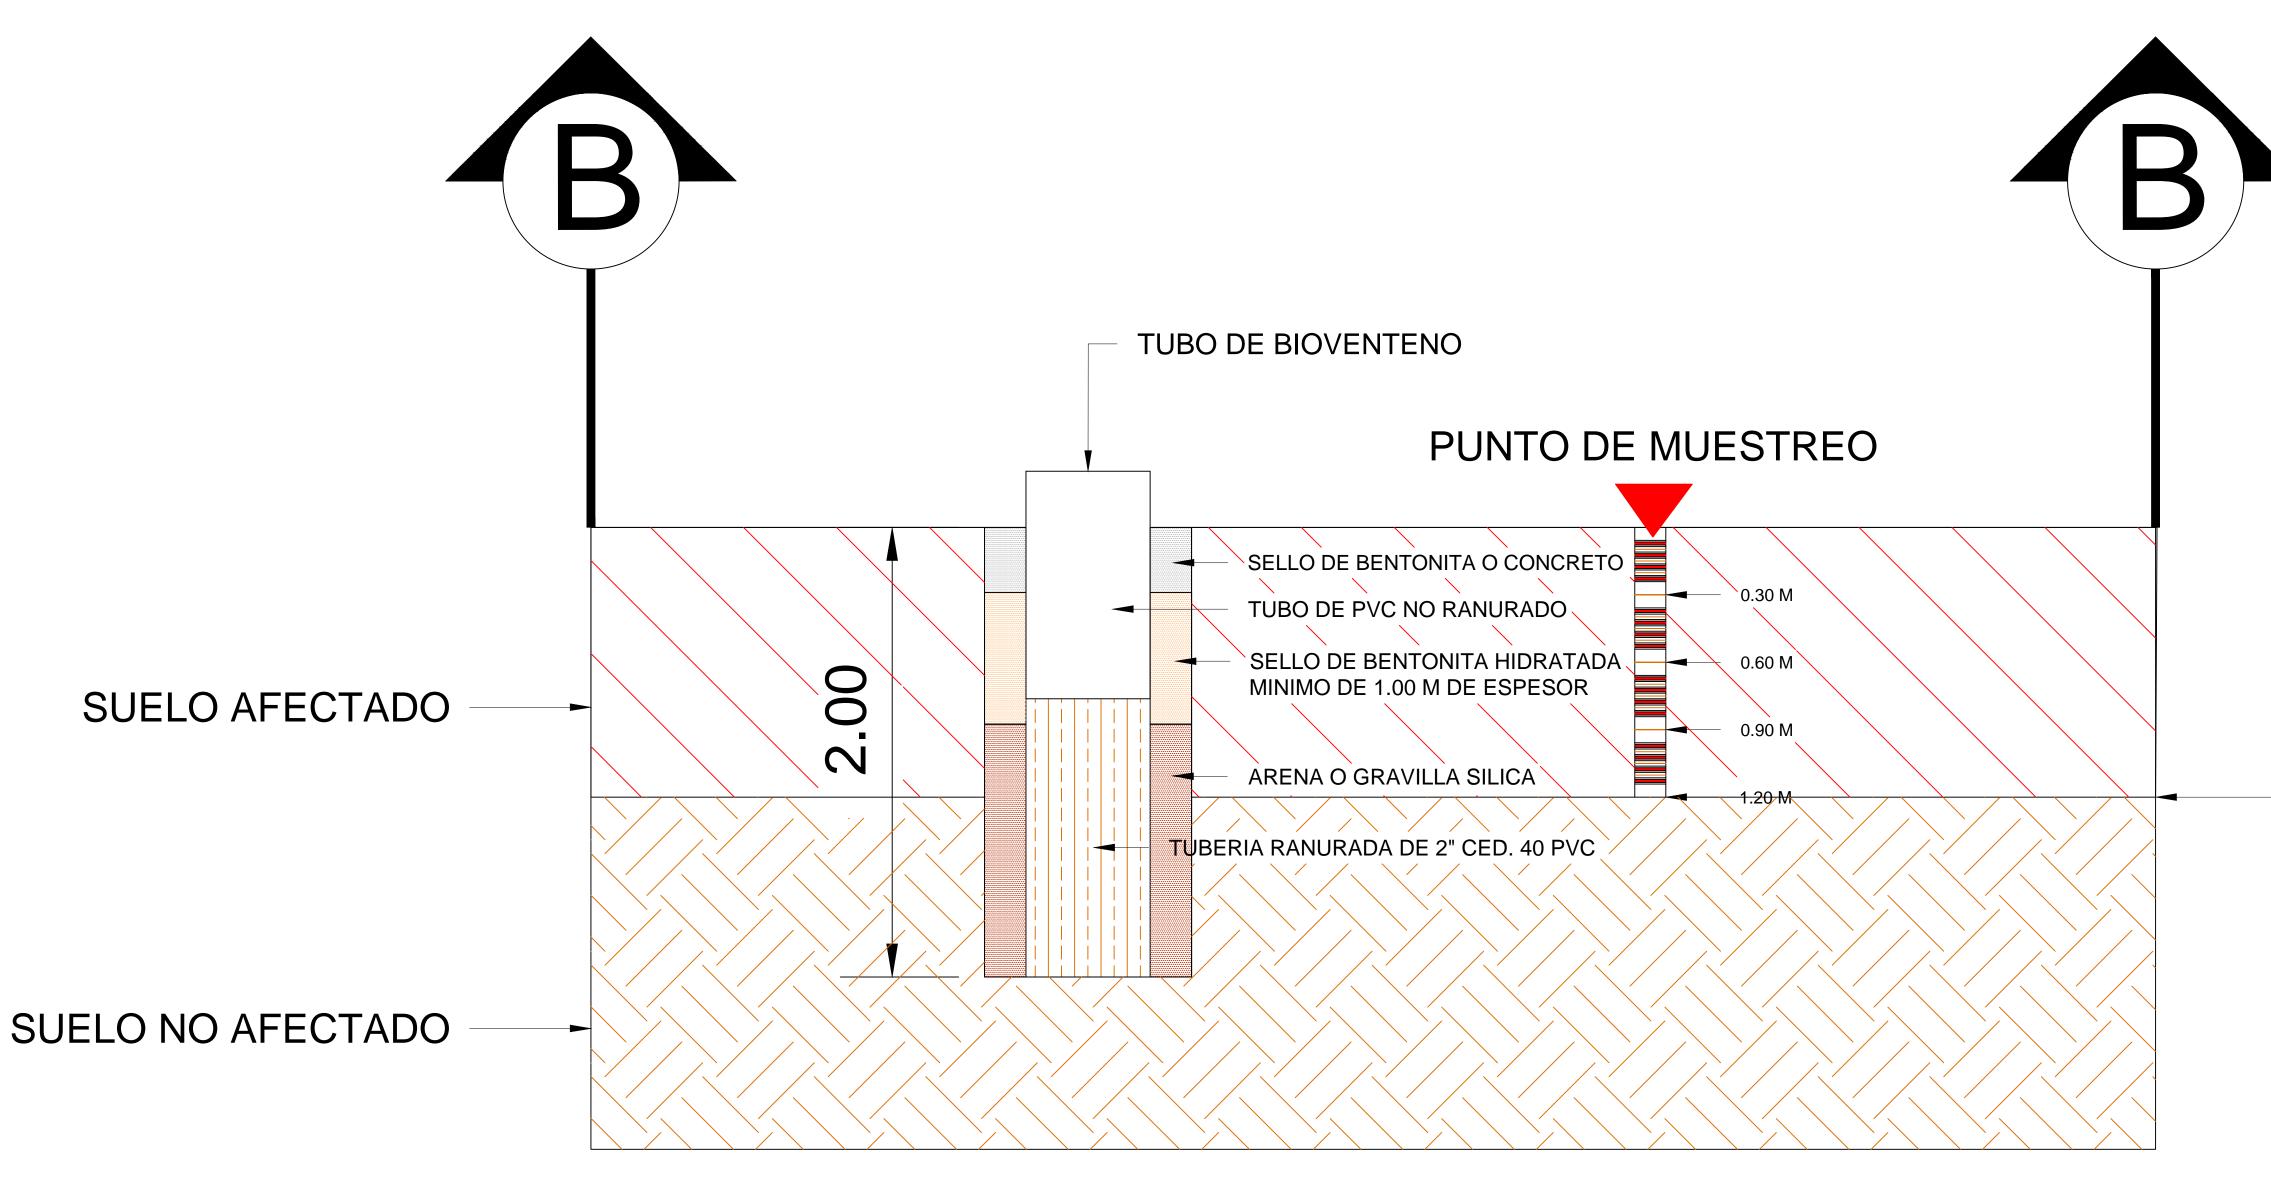
SECCION B-B CORTE TRANSVERSAL

LA PROFUNDIDAD A LA CUAL SE PRESUME QUE HAY AFECTACION ES 1.20 M
