**PROGRAMA DE REMEDIACIÓN**  
**T COMBUSTIBLES DE CAMARGO, S.A. de C.V.**  
**Sin. CH08571J**

Derrame de Diésel a la altura del Km. 223 de la Carretera Federal No. 16, tramo La Junta – Tomochi, municipio de Guerrero, estado de Chihuahua.

Monterrey, Nuevo León, febrero de 2021

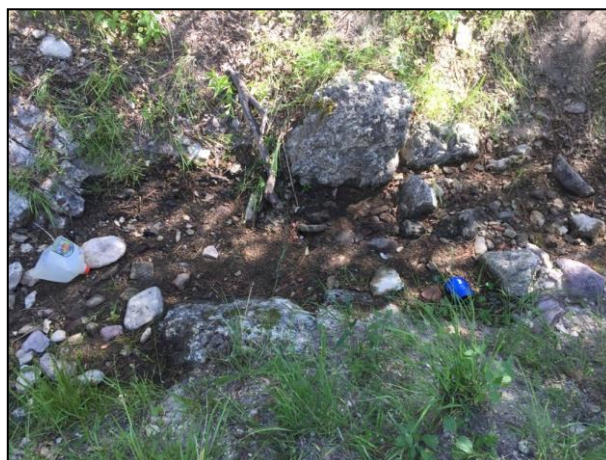
02 - Afectación evidente en el suelo natural del sitio, a partir del derrame de Diésel.

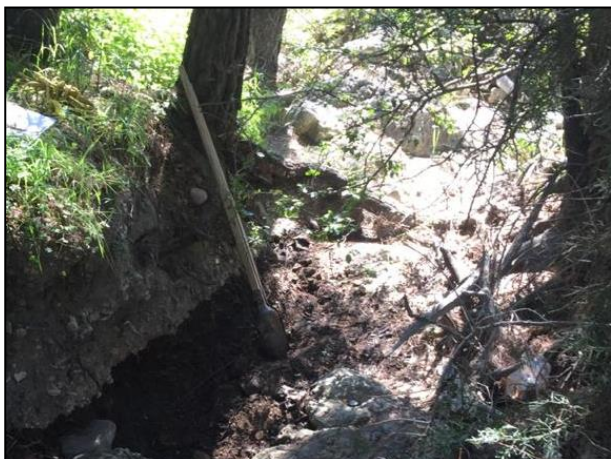
03 - Con apoyo de personal de campo se realizaron sondeos en el sitio en estudio con el fin de conocer la infiltración de Diésel en el suelo natural.

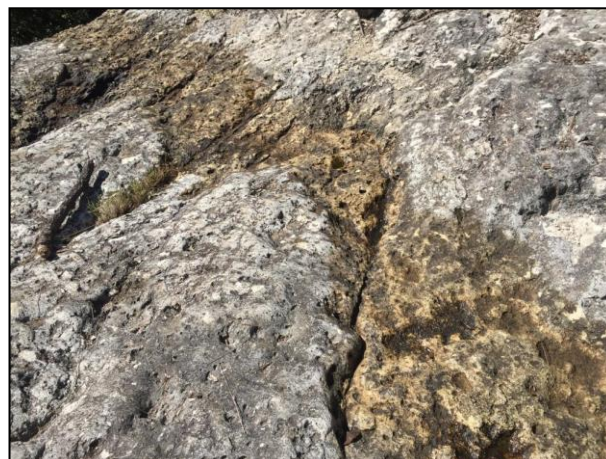
04 - Dentro del área total que fue afectada por el derrame de Diésel existe una alta presencia de roca madre en distintas zonas del sitio en estudio.

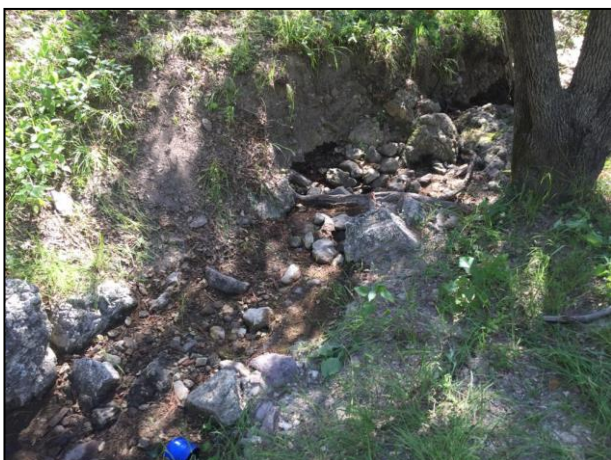
05 - El suelo afectado presenta una textura de tipo limosa con material consolidado, además de presentar distintas infiltraciones que van desde baja, baja media y media.

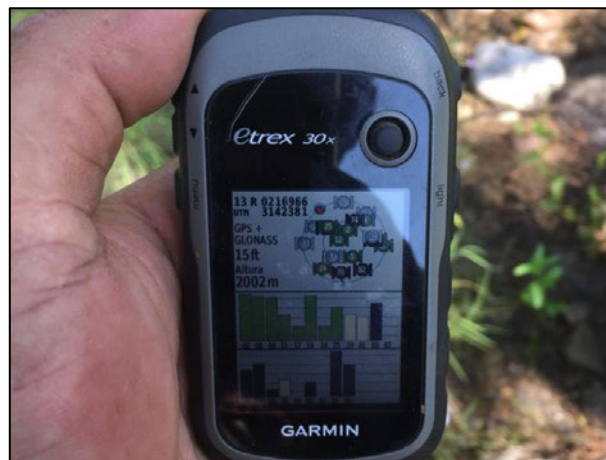
06 - Por medio de GPS se determinaron las coordenadas UTM de los puntos de sondeo, además de los vértices de las Zonas afectadas.

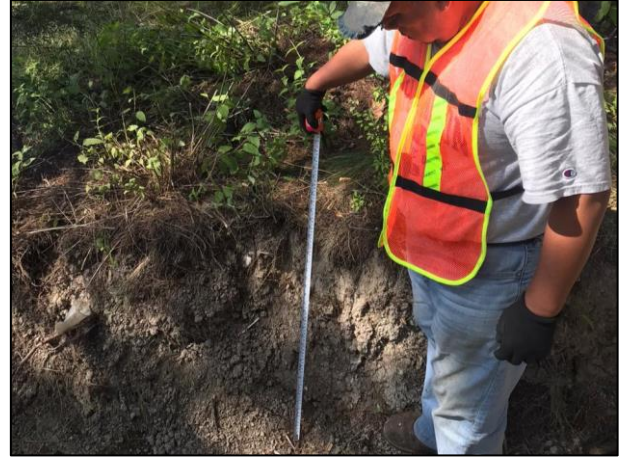
14 - Con ayuda de un flexómetro se midió la profundidad a la que se extrajo el material edáfico afectado.

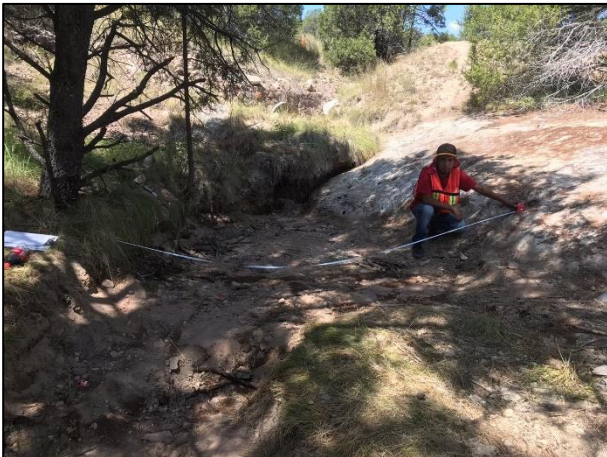
15 - Se tomaron las medidas de las Zonas de Extracción resultantes.

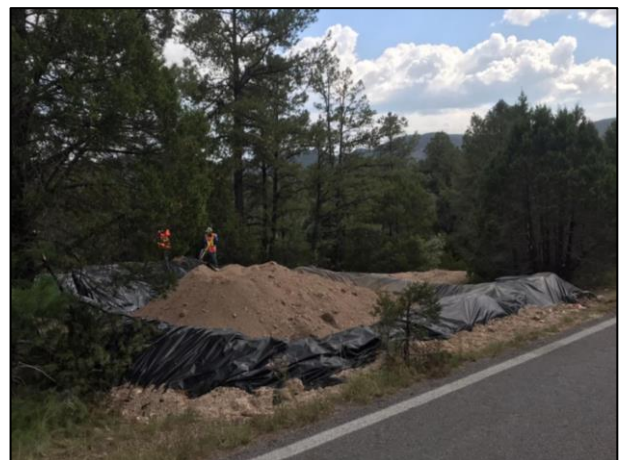
18 - Vista general de la Celda Provisional.

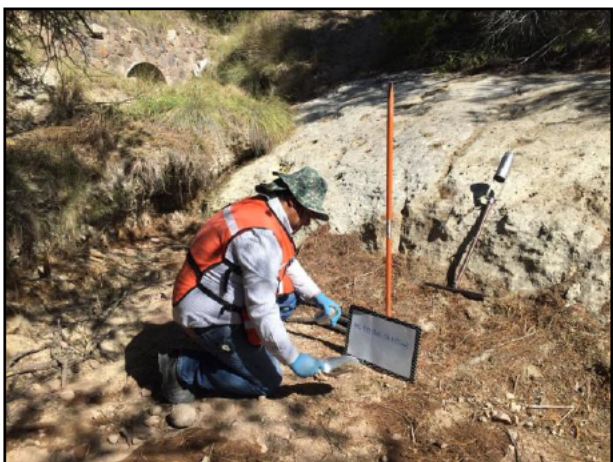
05 - Se realizaron tomas de muestras en fondo de acuerdo con el Plan de Muestreo. Toma de muestra en el fondo de la Zona de Extracción C.

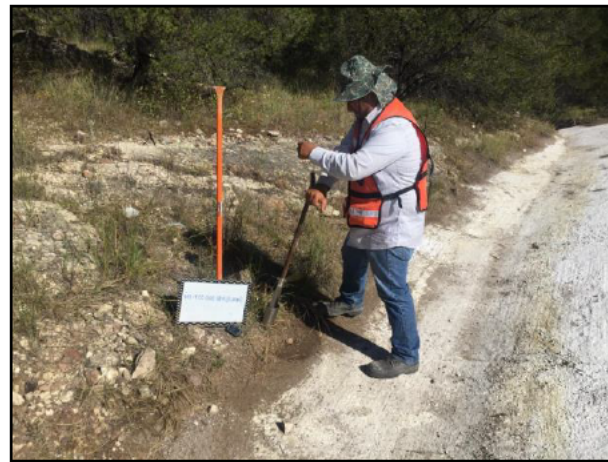
06 - Con el apoyo de Hand Auger de acero inoxidable, se realizaron las tomas de muestras de profundidad. Toma de muestra en fondo de la Zona de Extracción A.

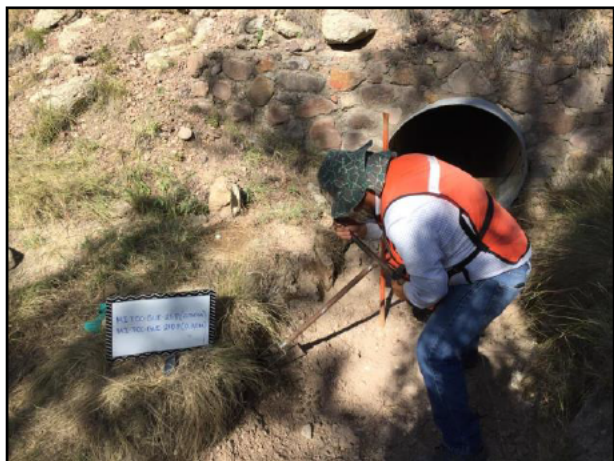
07 - De acuerdo con el Plan de Muestreo, se realizaron tomas de muestras en paredes a distintas profundidades. Toma de muestra en pared en la Zona de Extracción B.

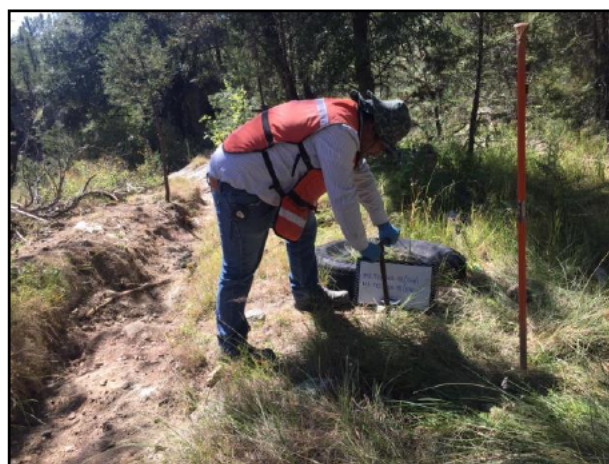
10 - Se llevaron a cabo tomas de muestras en las periferias de las Zonas de Extracción. Toma de muestra a profundidad en la periferia de la Zona de Extracción D.

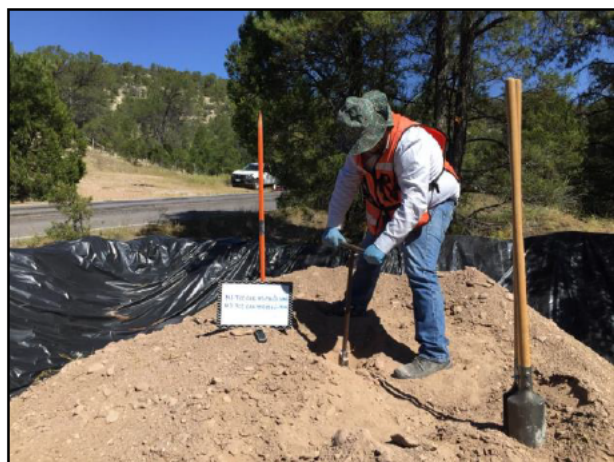
11 - Se realizó la toma de muestra en la Celda Provisional de acuerdo con el Plan de Muestreo.
