## **PROGRAMA DE REMEDIACIÓN**

**PETRO EXPRESS DEL NORTE, S.A. DE C.V.**

**Sin. 656975-20**

Derrame de aproximadamente 62,000 L de Gasolina en el Km. 56 de la Carretera Federal No. 101, Cd. Victoria – Tula, municipio de Tula, estado de Tamaulipas.

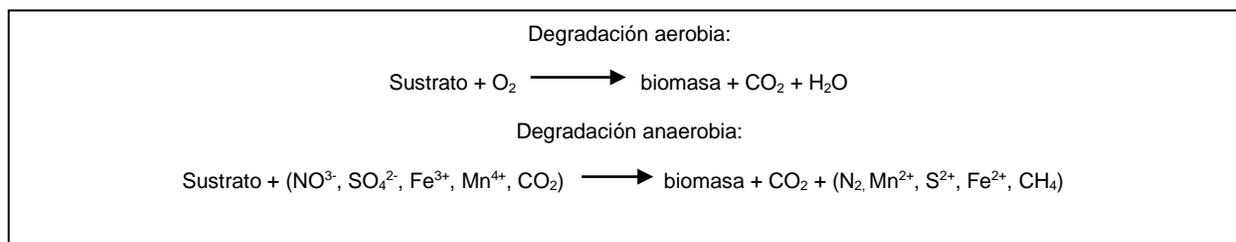
Figura Ilustrativa No. 3.1. Esquema de reacciones en la biorremediación

Para el caso de suelos contaminados con hidrocarburos, la tecnología usada en la actualidad es la biorremediación. Las medidas biocorrectoras o los sistemas de biorremediación consisten principalmente en el uso de microorganismos naturales (levaduras, hongos o bacterias) existentes en el medio para descomponer o degradar sustancias de carácter menos tóxico o bien inocuas para el medio ambiente y la salud humana. Estas técnicas biológicas pueden ser de tipo aerobio (presencia de un medio oxidante), o bien de tipo anaerobio (presencia de un medio reductor)<sup>19</sup>. En la figura No. 3.1 se ilustran las posibles reacciones para un medio y otro.

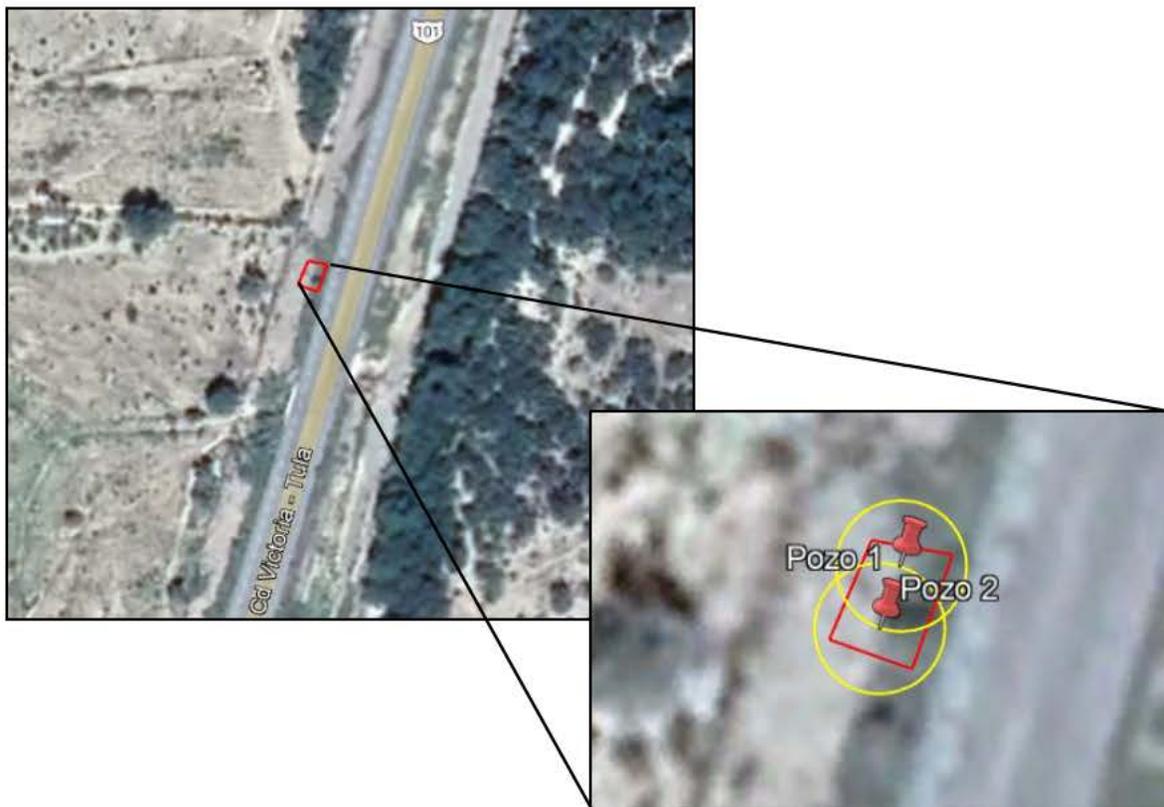
Figura Ilustrativa No. 3.2. Propuesta de pozos.

- El tratamiento se realizará en el sitio donde se encuentran los suelos contaminados, por lo que no se deberá remover o transferir a un sitio diferente al original.
- Con perforación manual o maquinaria de perforación se perforarán pozos de 4" a 12" de diámetro, a diferentes profundidades, dependiendo de la extensión de la pluma contaminante y de los requerimientos específicos del sitio (para el caso que nos ocupa, se colocarán tentativamente dos (02) tubos de bioventeo en el sitio a una profundidad de 3.00 m (Ver Anexo VI del presente documento).

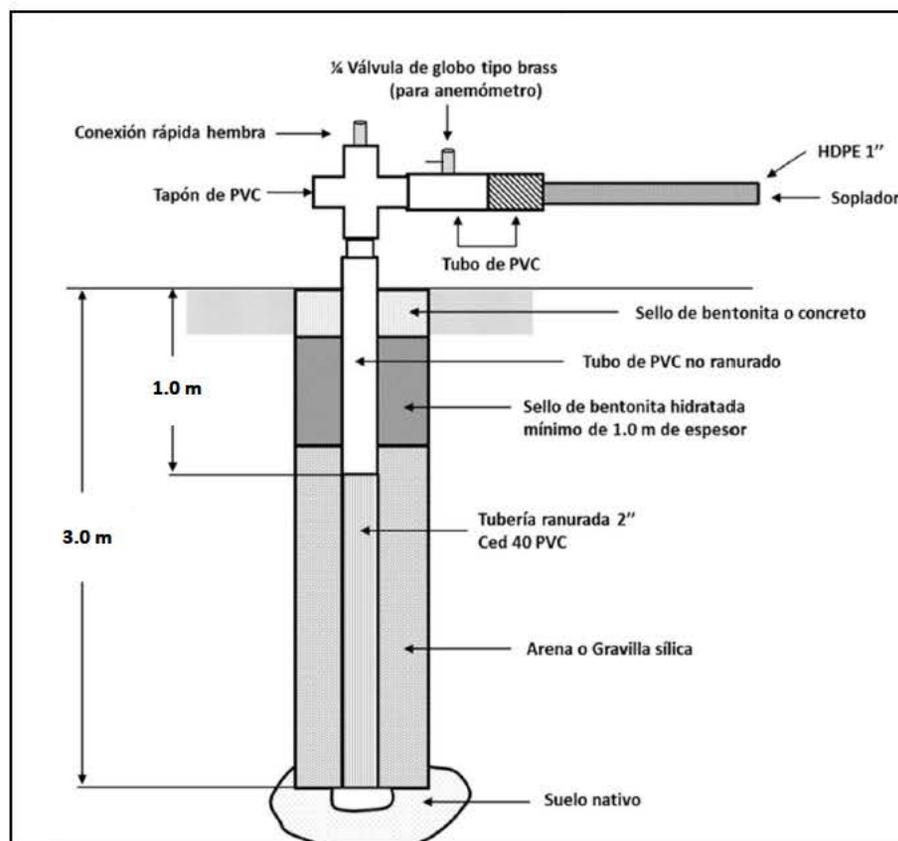
Figura Ilustrativa No. 3.3. Diseño de pozos.

- Terminada la perforación, se instalará dentro del pozo una tubería de PVC hidráulico cédula 40 de 2" a 4" de diámetro, con tramos ranurados y tramos lisos dependiendo de las características específicas del sitio, dejando un diámetro que permita tener por lo menos 2" de espacio anular libre entre la tubería y la pared del pozo de inyección.
- En el extremo inferior de la tubería se instalará un tapón sello de PVC hermético.
- En el extremo superior de la tubería se instalará una conexión tipo Cruz o tipo "T".
- En la parte superior de la Cruz o "T" se instalará un tapón de hule hermético y en un extremo lateral de la Cruz o "T" se instalará una válvula de paso o de cierre para interconectar cada pozo a un cabezal. Ver Figura No. 3.3.

- El espacio anular se rellenará con gravilla o arena sílica, seguido de un sello de bentonita y a nivel de piso se colocará un sello de bentonita-cemento.
- Los pozos de inyección se conectarán entre sí a través de un ramal de interconexión superficial, construido con tubería de PVC hidráulica de 2" a 4" de diámetro con accesorios necesarios (Tes, coples, niples, codos, válvulas, etc.).

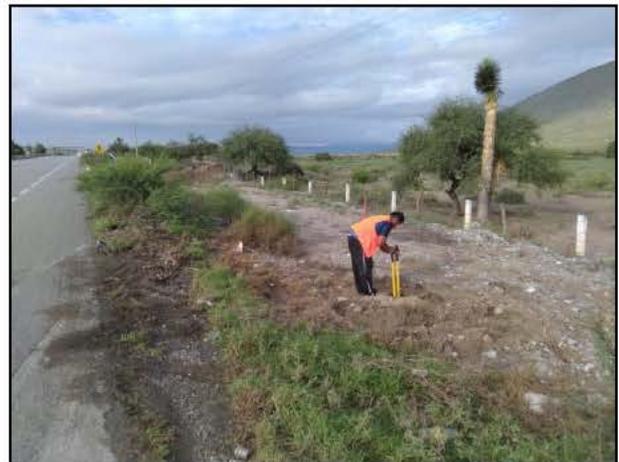
03. Al momento de la Visita Inicial se observó afectación en derecho de vía de la mencionada carretera.

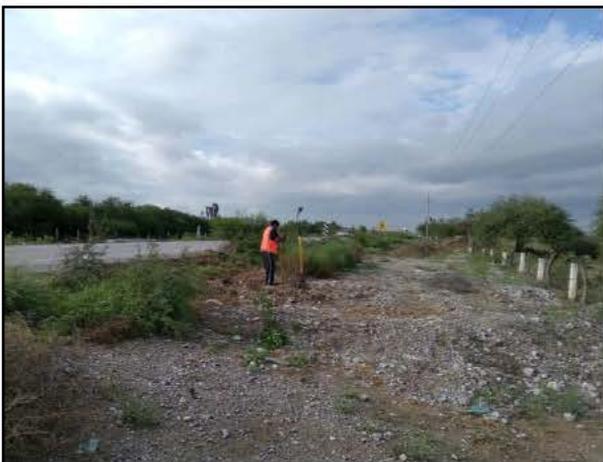
04. En el sitio se observa la presencia de abundantes rocas de distintos tamaños.

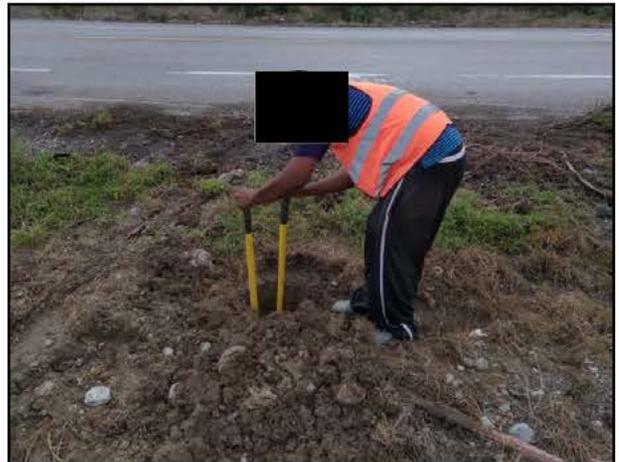
05. Se realizaron sondeos manuales en el área afectada a fin de determinar la pluma del contaminante.

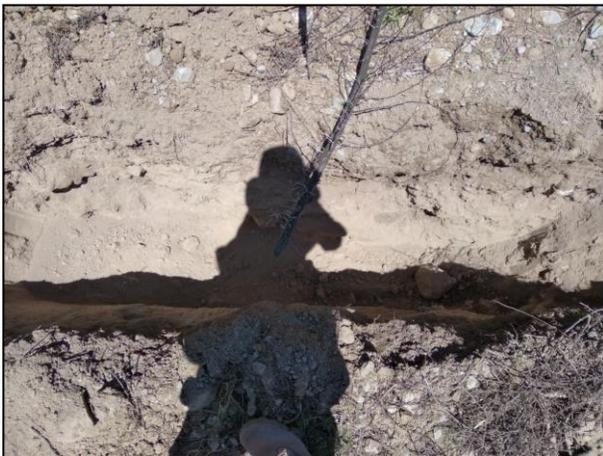
08. En el sitio en estudio se observa textura arcillosa, resaltando la presencia de algunas rocas de distintos tamaños.

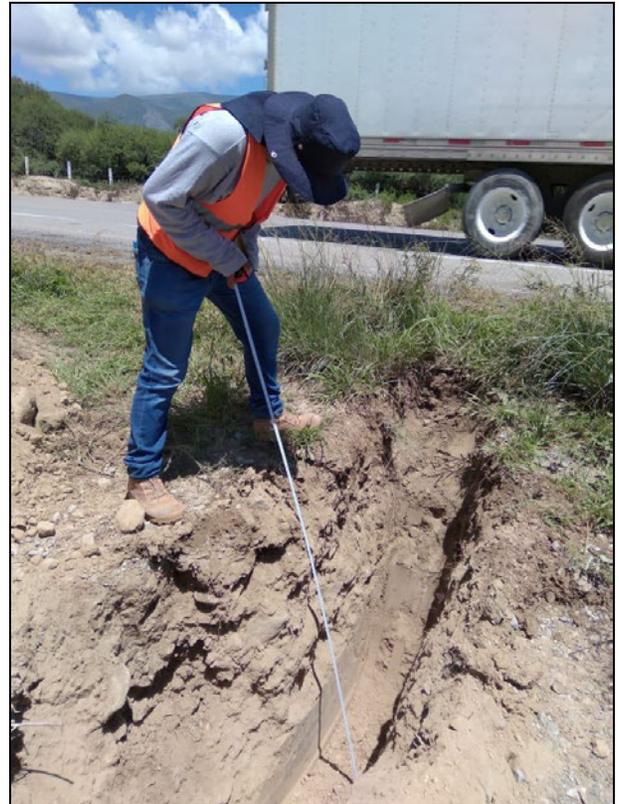
09. Con apoyo de flexómetro se corroboró la infiltración del hidrocarburo en el sitio afectado.

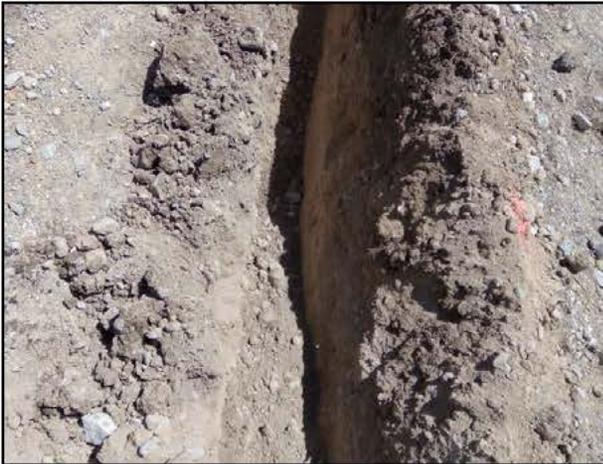
01. El sitio fue debidamente acondicionado para realizar la barrera de contención, a fin de evitar el desplazamiento horizontal del hidrocarburo.

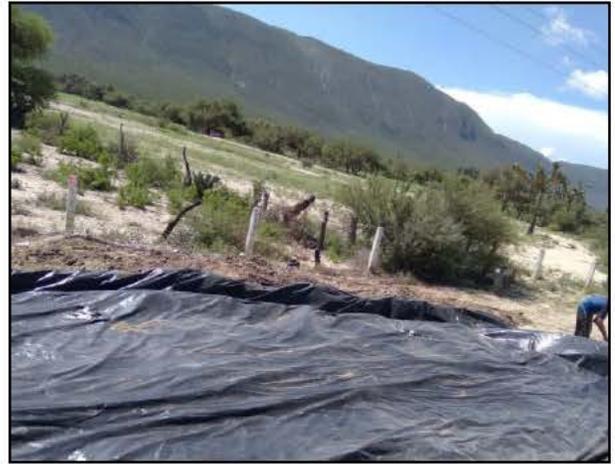
02. El área afectada fue cubierta en su totalidad con película de polietileno de alta densidad para evitar la transferencia suelo – atmósfera del hidrocarburo derramado.

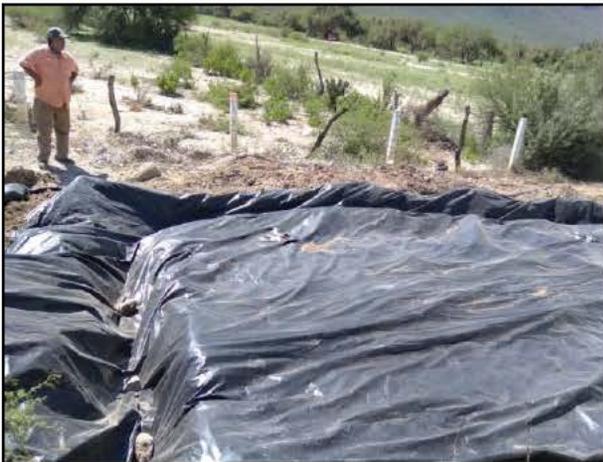
03. Los bordos fueron cubiertos con película de polietileno de alta densidad.

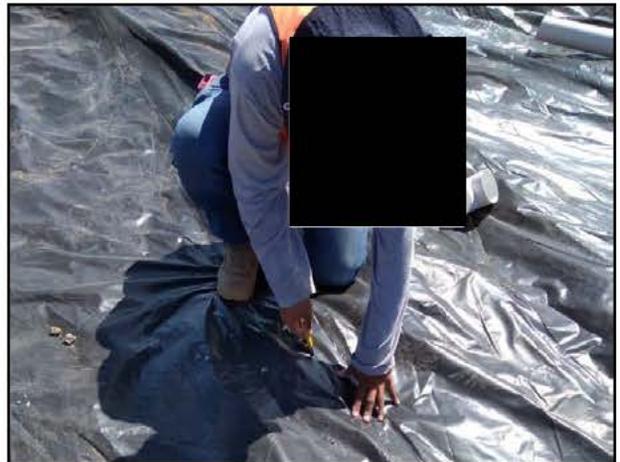
04. Se colocaron tubos de carbón activado en el área afectada.

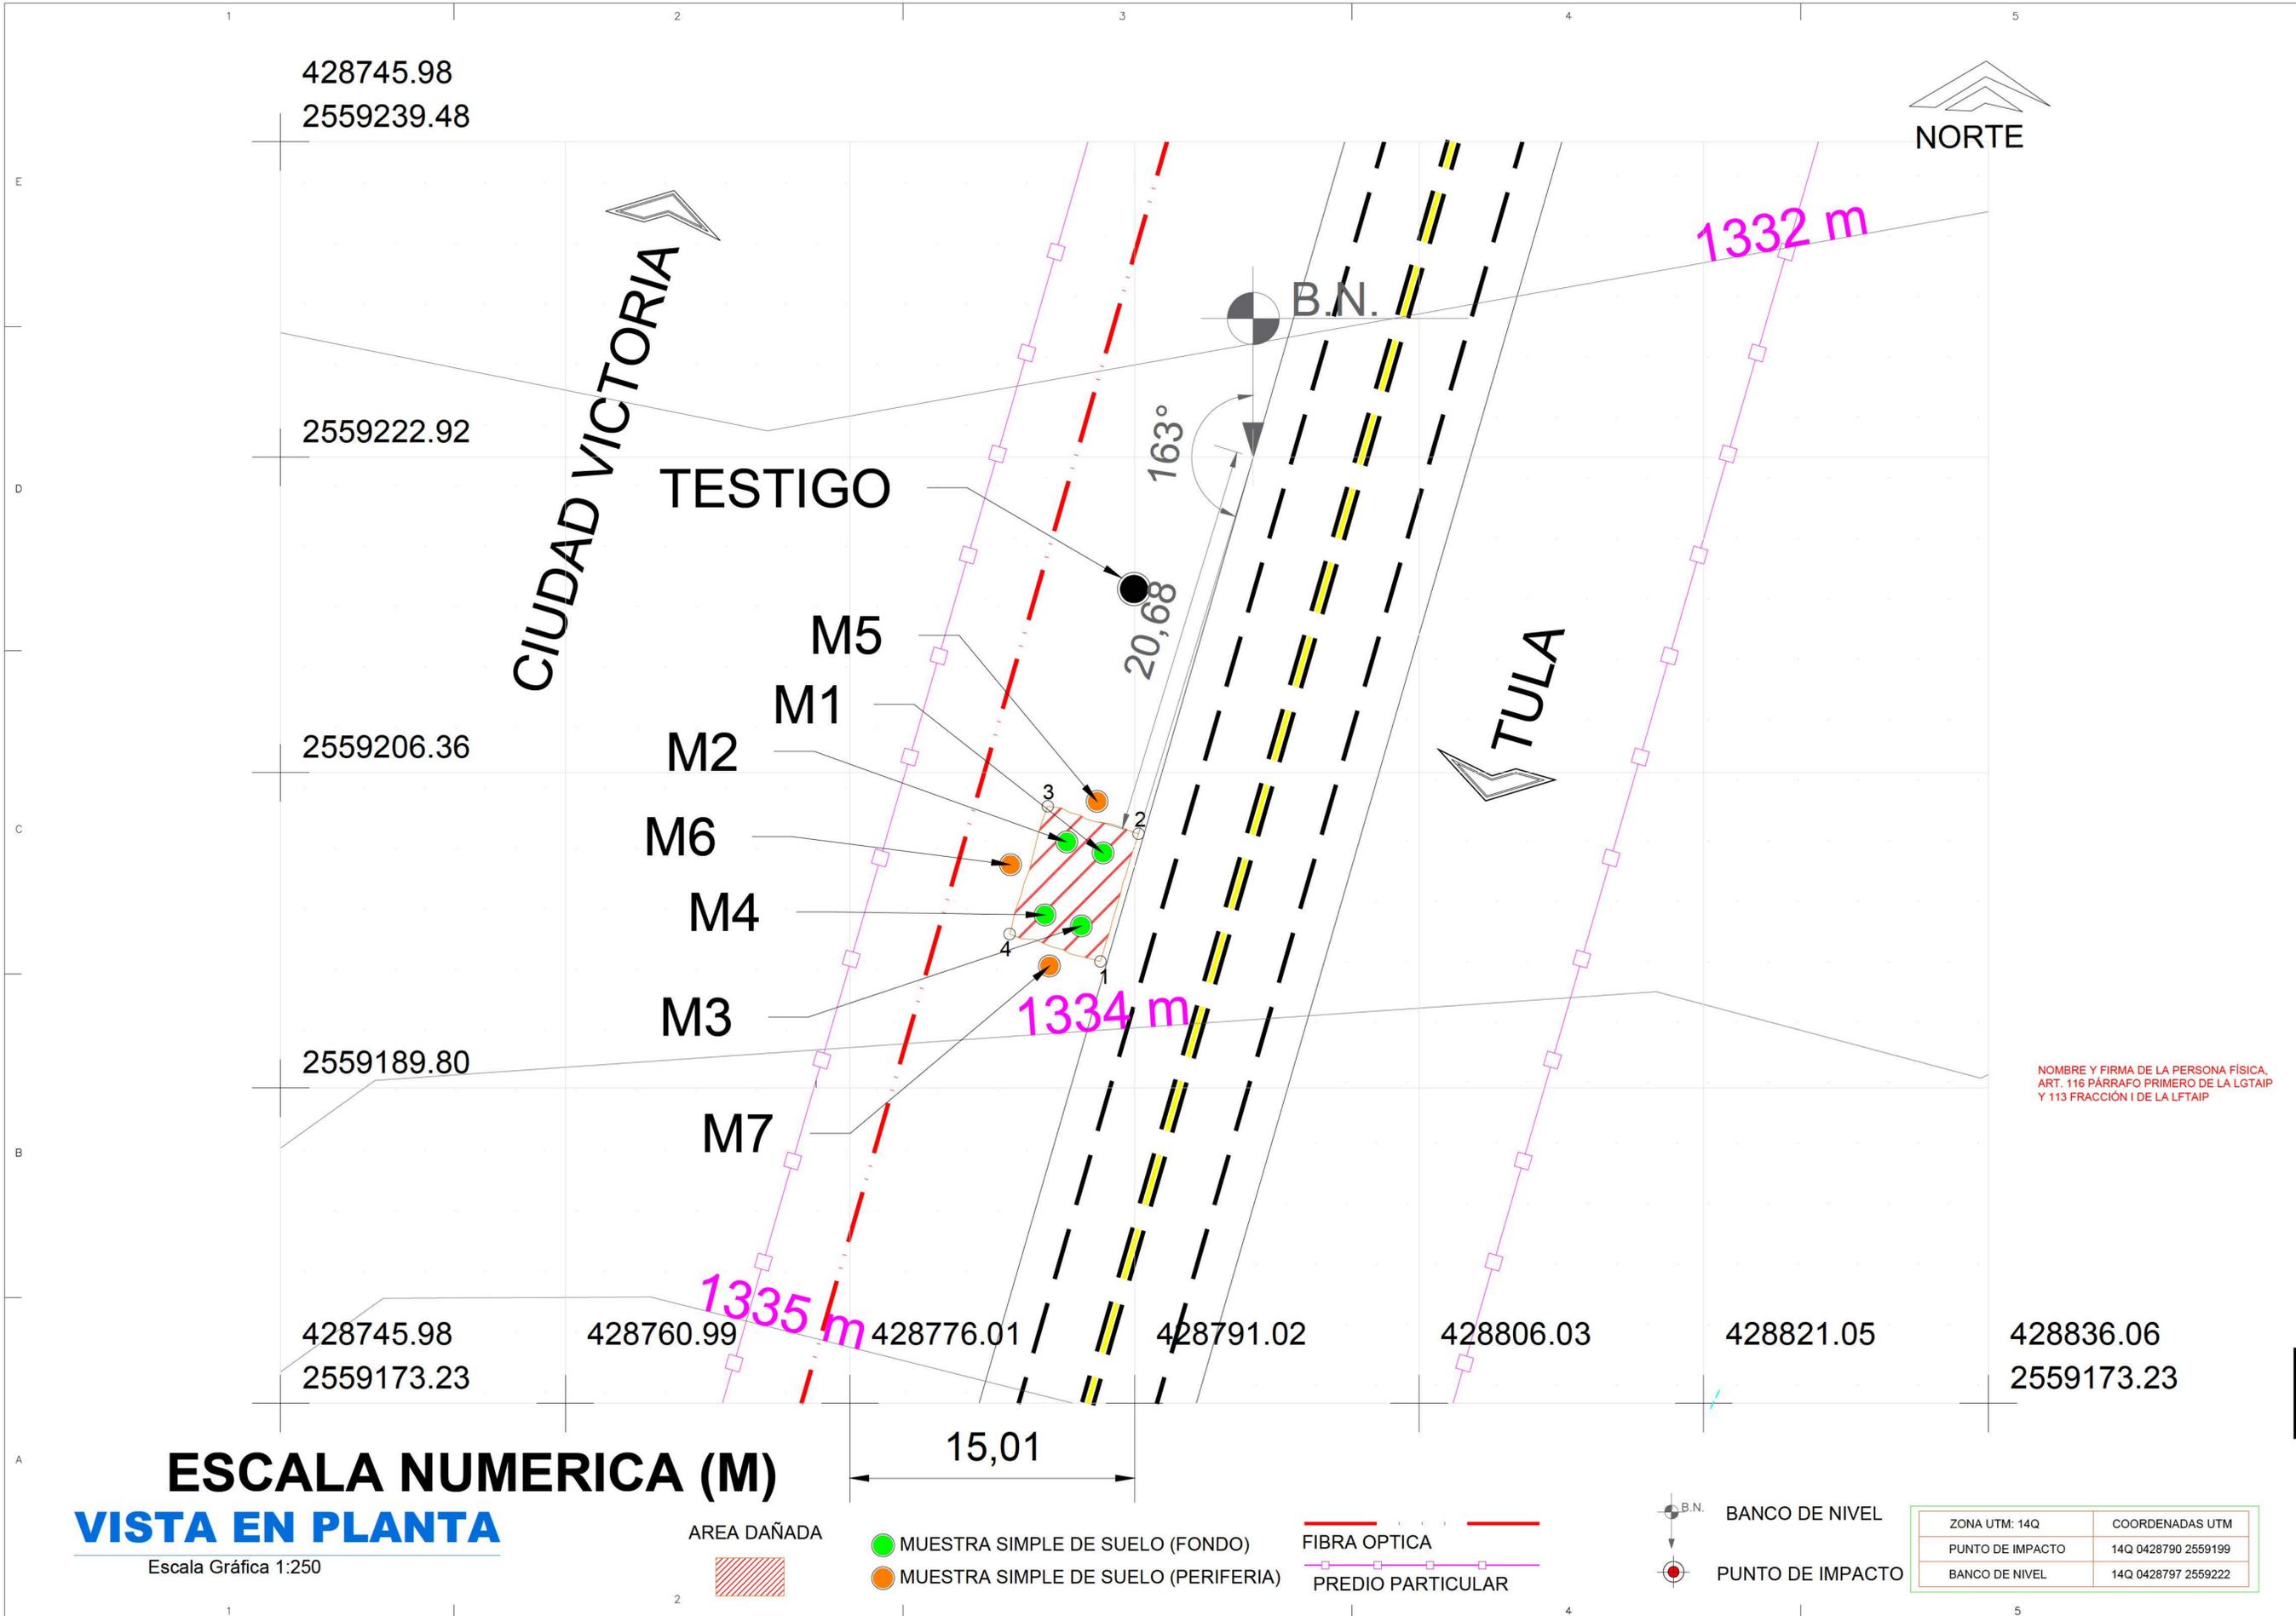
NOMBRE DEL PLANO: **656975-20**

DATOS DEL POLIGONO						
LADO	EST	PV	RUMBO	DISTANCIA	V	COORDENADAS UTM
					1	14Q 428789 2559196
1		2	N 16°44'17.41" E	7.00	2	14Q 428791 2559196
2		3	N 73°15'42.59" W	5.00	3	14Q 428786 2559203
3		4	S 16°44'17.41" W	7.00	4	14Q 428784 2559205
4		1	S 73°15'42.59" E	5.00	1	14Q 428789 2559198
AREA DAÑADA = 35.00 M2

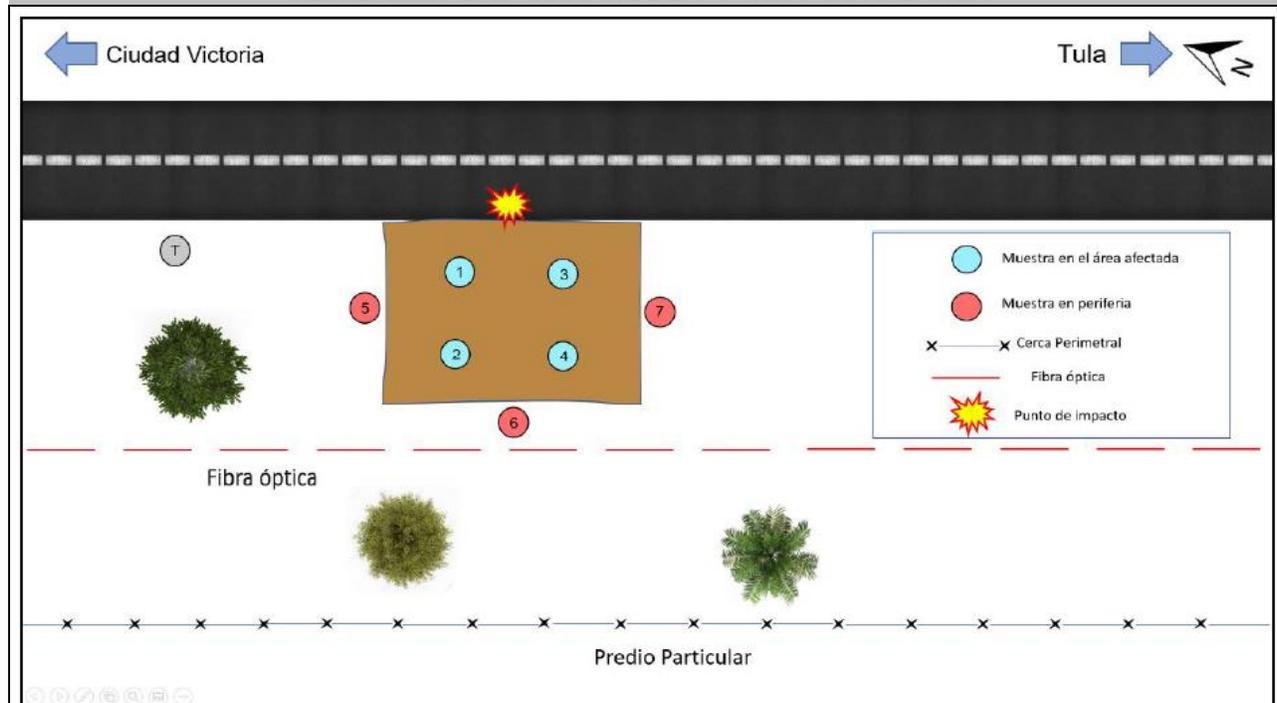
### REPRESENTACIÓN GRÁFICA DE LOS PUNTOS DE MUESTREO

**Se determinaron cuatro (04) puntos de muestreo en suelo distribuidos en el área afectada, donde se tomaron seis (06) muestras simples por punto a distintas profundidades, así como también se determinaron tres (03) puntos de muestreo en la periferia de esta, tomando tres (03) muestras simples en cada punto a diferentes profundidades, además se tomaron tres (03) muestras duplicado para el aseguramiento de la calidad de las muestras. Por último se determinó tomar una (01) muestra testigo fuera del área afectada.**

Las muestras fueron tomadas utilizando hand auger y espátula de acero inoxidable.

La muestra testigo se tomó fuera del área afectada.

Las muestras fueron envasadas, selladas y etiquetadas, así como conservadas en hielo a 4°C.
