PROGRAMA DE REMEDIACIÓN
PETRO EXPRESS DEL NORTE, S.A. DE C.V.
Sin. 543366-20.

Derrame de aproximadamente 35,000 L de Diésel en el Km. 220 + 000 de la Carretera Federal No. 2152, Puerto México – Ojo Caliente, municipio de Arteaga, estado de Coahuila.

Monterrey, Nuevo León, agosto de 2021.

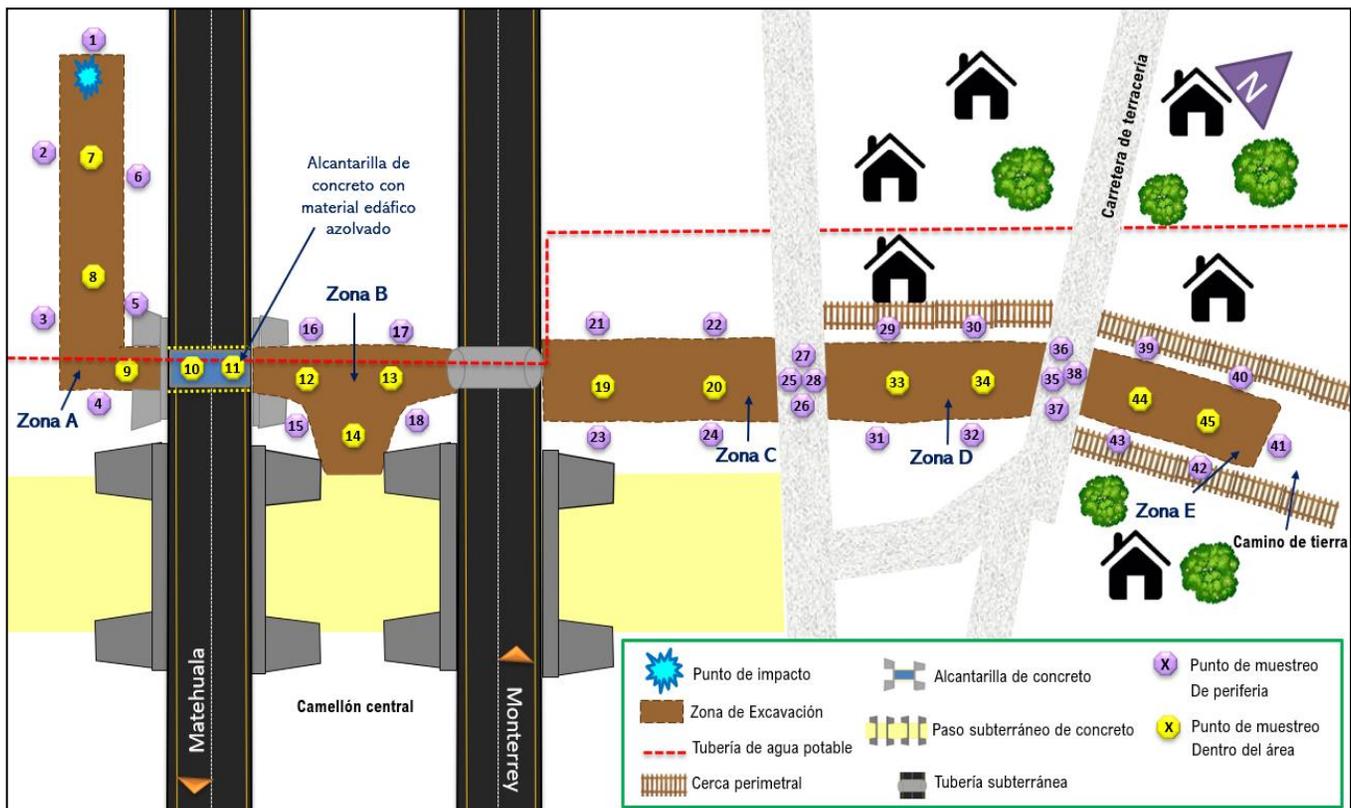
Figura Ilustrativa No. 1.2. Ubicación de puntos de sondeo para pre-delimitación del sitio en estudio.

A continuación, se presentan los resultados obtenidos en el sondeo, así como el croquis del sitio en estudio:

Derivado de los resultados obtenidos de las muestras analizadas durante el sondeo realizado en el sitio, el material afectado se extrajo a diferentes profundidades en donde se encontraron concentraciones por debajo de los Límites Máximos Permisibles (LMP) para Hidrocarburos Fracción Media (HFM) (Zona A = 0.40 m, Zona B = 0.50 m, Zona C = 0.50 m, Zona D = 0.60 m, Zona E = 0.40 m) siendo importante mencionar que, también el Diésel se desplazó por medio de una alcantarilla de concreto la cual presentaba una capa de material edáfico azolvado de entre aproximadamente 0.30 y 0.50 m de grosor, misma que fue afectada por el derrame, motivo por el cual dicho material fue extraído y colocado en la Celda Provisional construida, quedando finalmente en la alcantarilla una base de concreto (*Ver Sección 1.5. y Anexo V del presente documento*).

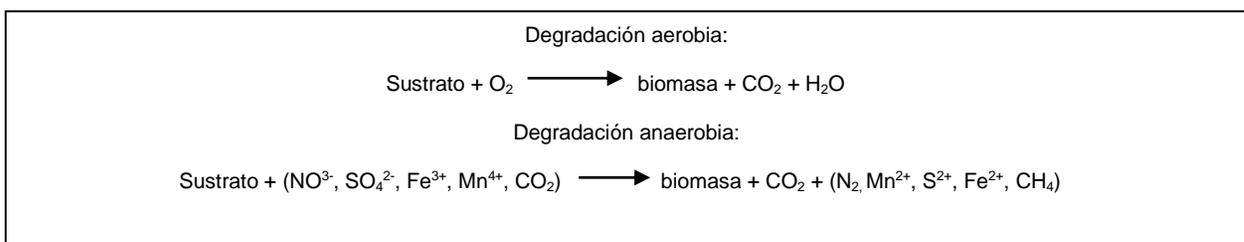
Figura Ilustrativa No. 3.1. Esquema de reacciones en la biorremediación

Para el caso de suelos contaminados con hidrocarburos, la tecnología usada en la actualidad es la biorremediación. Las medidas biocorrectoras o los sistemas de biorremediación consisten principalmente en el uso de microorganismos naturales (levaduras, hongos o bacterias) existentes en el medio para descomponer o degradar sustancias de carácter menos tóxico o bien inocuas para el medio ambiente y la salud humana. Estas técnicas biológicas pueden ser de tipo aerobio (presencia de un medio oxidante), o bien de tipo anaerobio (presencia de un medio reductor)³⁴. En la figura No. 3.1 se ilustran las posibles reacciones para un medio y otro.

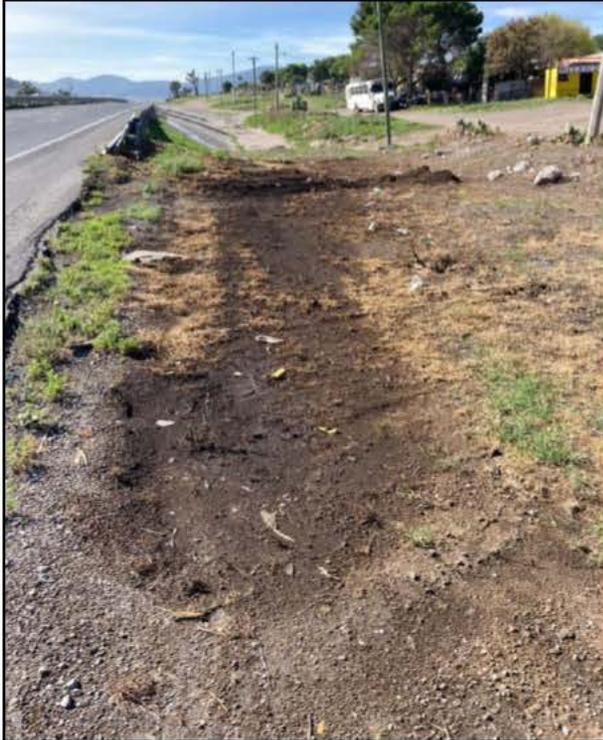
1. El derrame de Diésel afectó el derecho de vía de la carretera, mismo que se desplazó en dirección Sureste por la ligera pendiente que presenta el sitio.

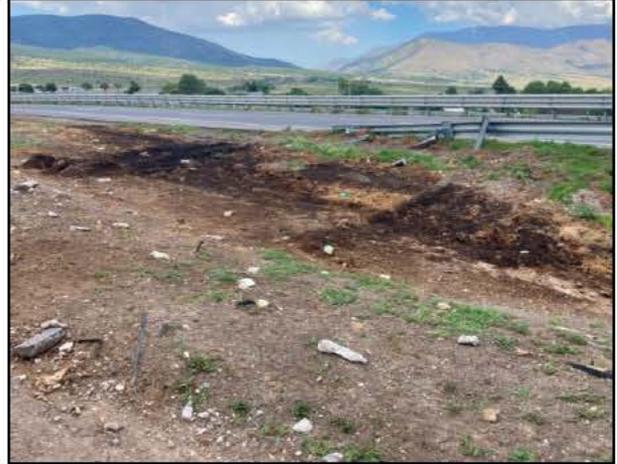
3. El punto de impacto se encuentra en el Km. 220 + 000 de la Carretera Federal No. 2152, Puerto México – Ojo Caliente, municipio de Arteaga, estado de Coahuila.

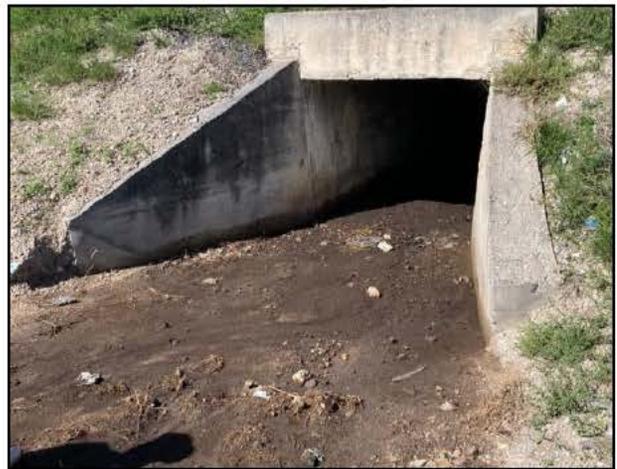
4. Alcantarilla de concreto por donde el hidrocarburo se desplazó, hasta llegar al camellón central de la carretera.

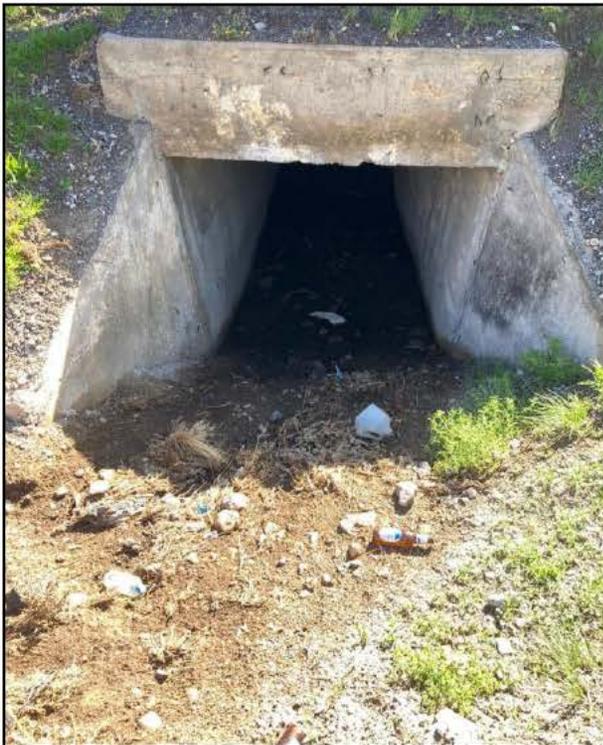
2. Seguidamente el Diésel se desplazó a través de una alcantarilla de concreto la cual tenía material edáfico azolvado.

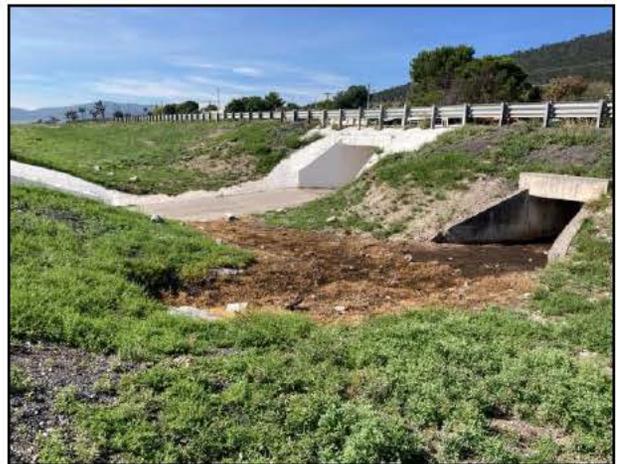
5. Camellón central de la carretera, afectado por el derrame de Diésel.

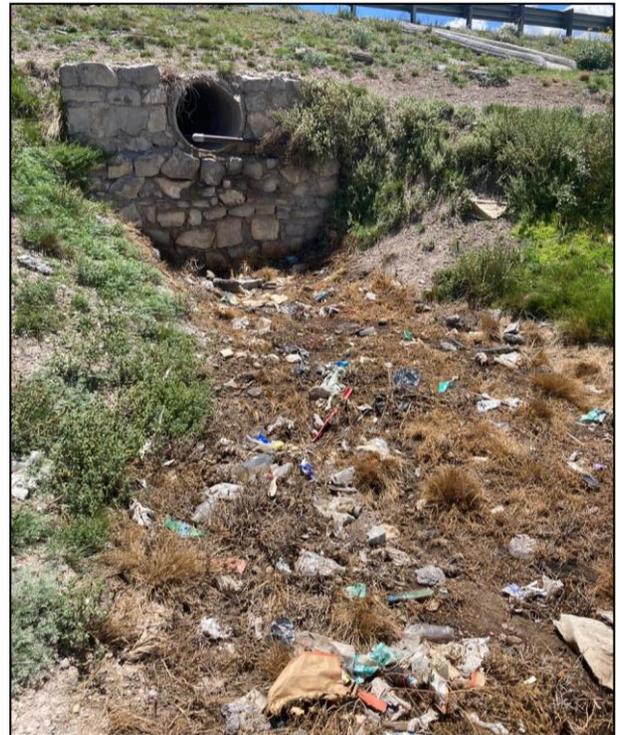
9. Afectación de suelo natural perteneciente al derecho de vía.

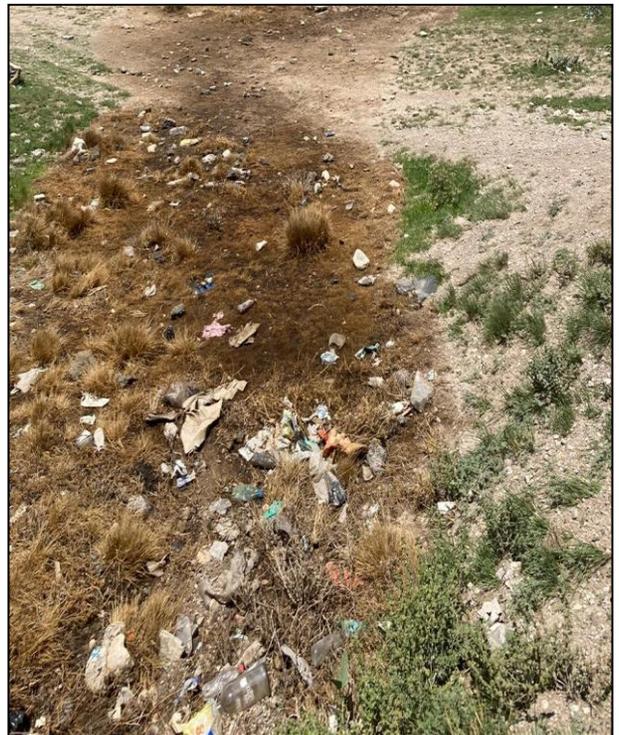
10. Mancha evidente del Diésel derramado.

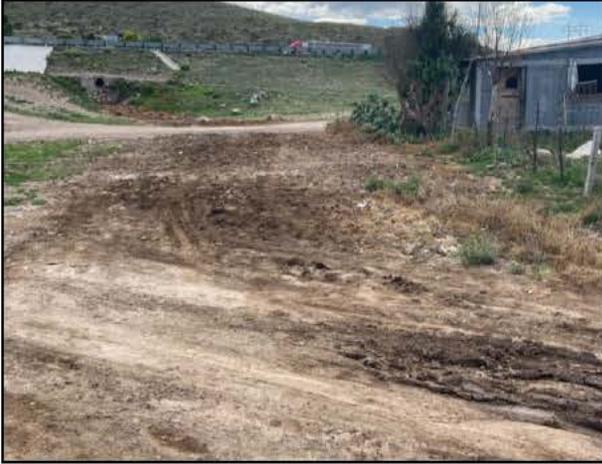
11. Recorrido del Diésel derramado sobre suelo natural.

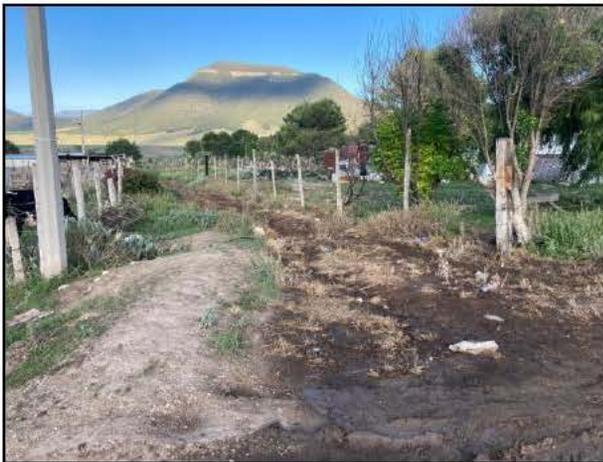
13. Afectación de camino de tierra vecinal. En los alrededores se observan predios particulares.

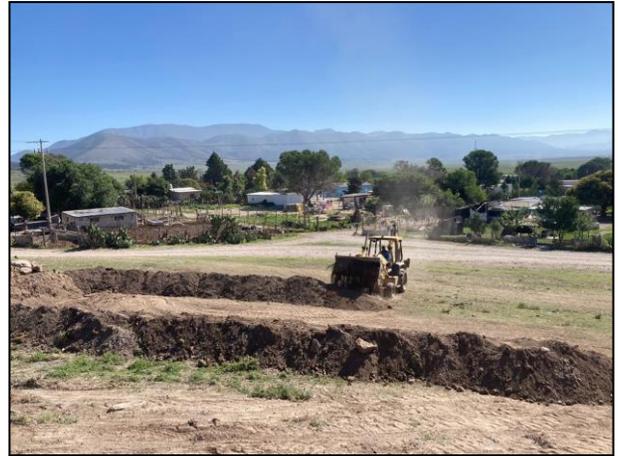
2. A la Celda Provisional se le construyeron los bordos con material edáfico libre de contaminantes.

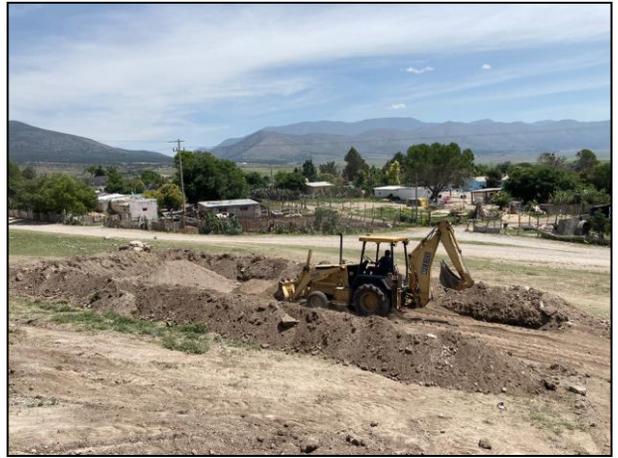
4. Con apoyo de retroexcavadora, se colocó una capa de arcilla en la base de la Celda Provisional.

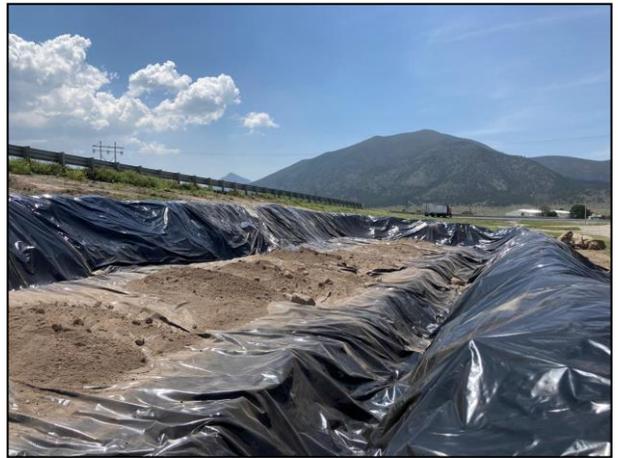
6. A la base de la Celda se le colocó una película de polietileno de alta densidad.

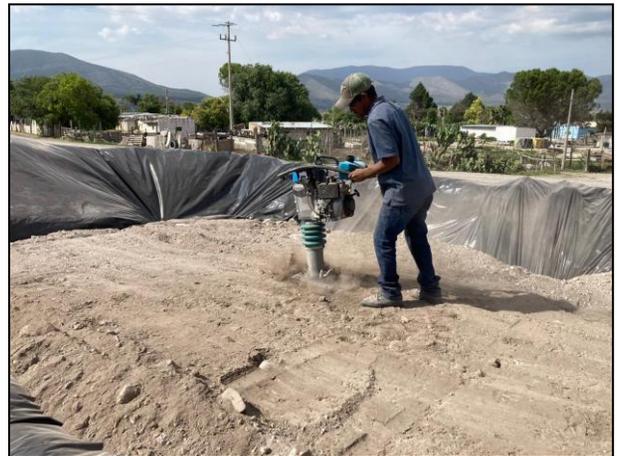
8. Con apoyo de recurso humano y de un v bro compactador manual, se realizó la compactación de la capa de arcilla.

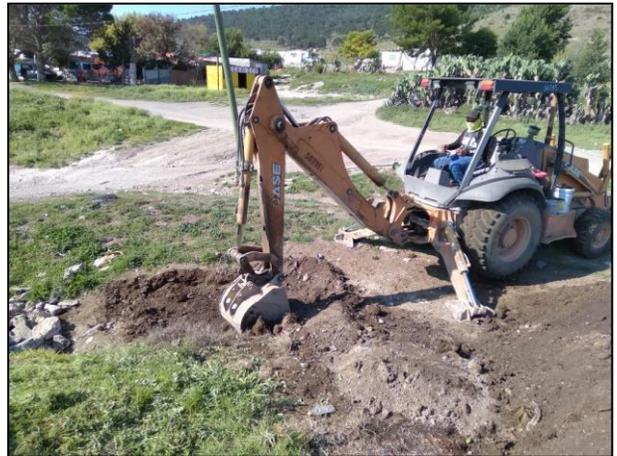
10. Extracción del material edáfico afectado con apoyo de retroexcavadora.

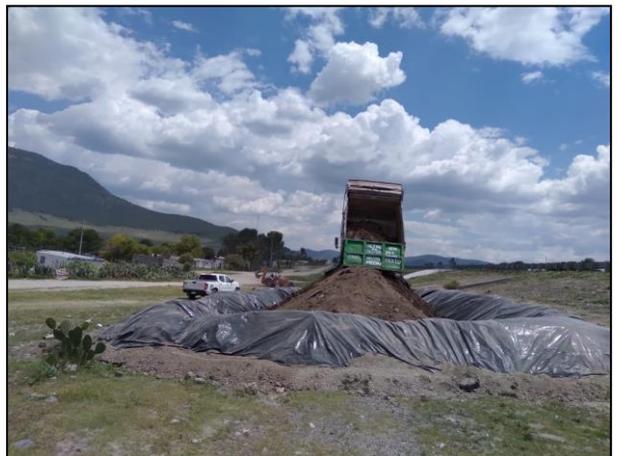
12. Depósito del material edáfico extraído en la Celda Provisional.

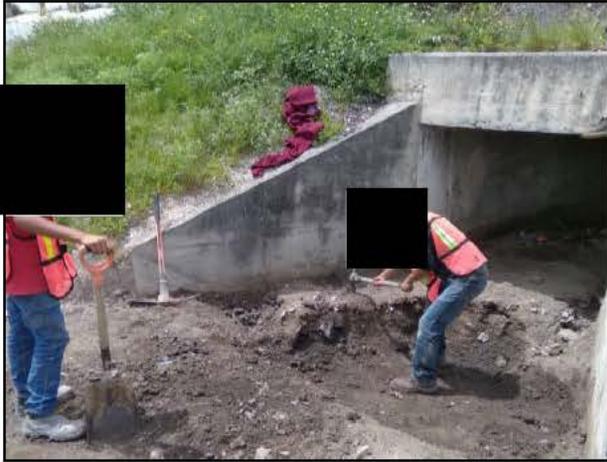
13. Con apoyo de recurso humano, se realizó la extracción del material edáfico azolvado en el paso subterráneo de concreto, afectado por el derrame de Diésel.

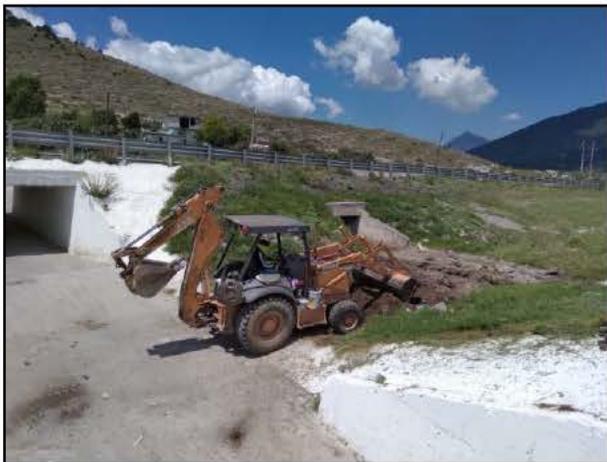
15. Extracción del material edáfico afectado en el camellón central de la carretera.

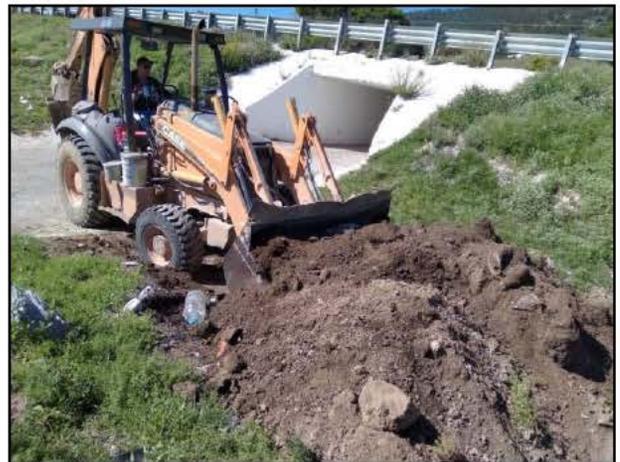
16. Con apoyo de retroexcavadora se extrajo el material edáfico afectado por Diésel.

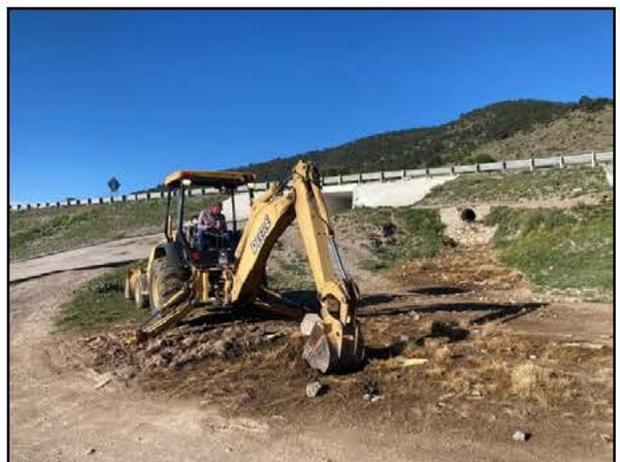
18. Extracción del material afectado por el Diésel derramado y desplazado.

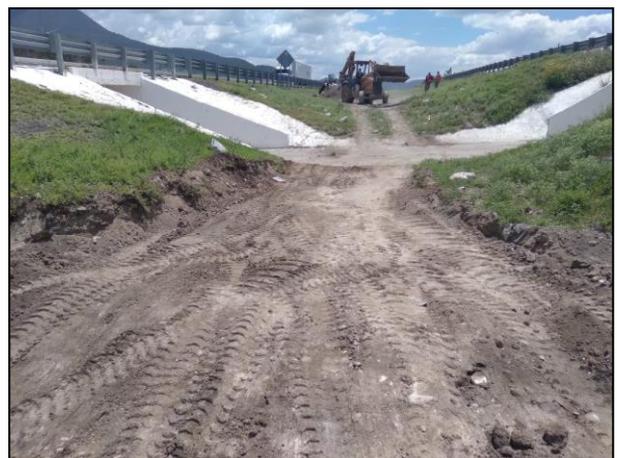
30. El área afectada en el camellón central de la carretera fue sometida a extracción.

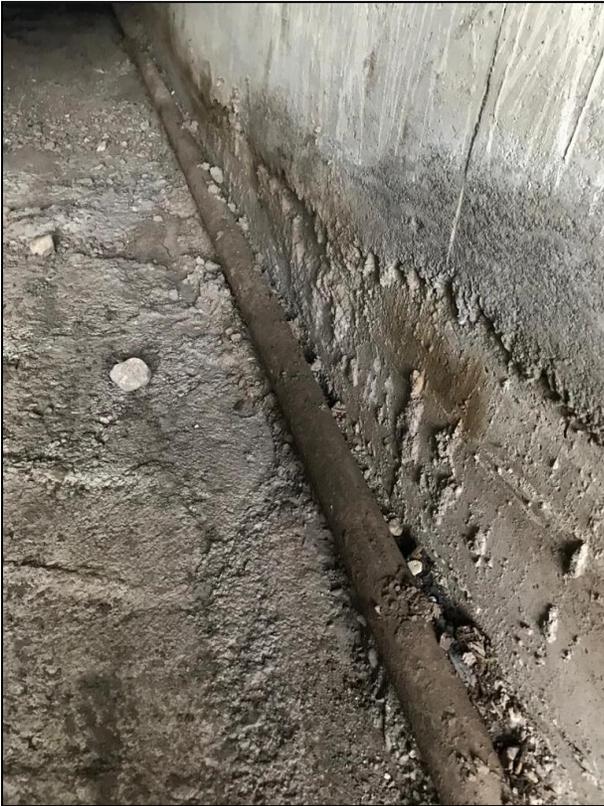
31. Alcantarilla de concreto sometida a extracción.

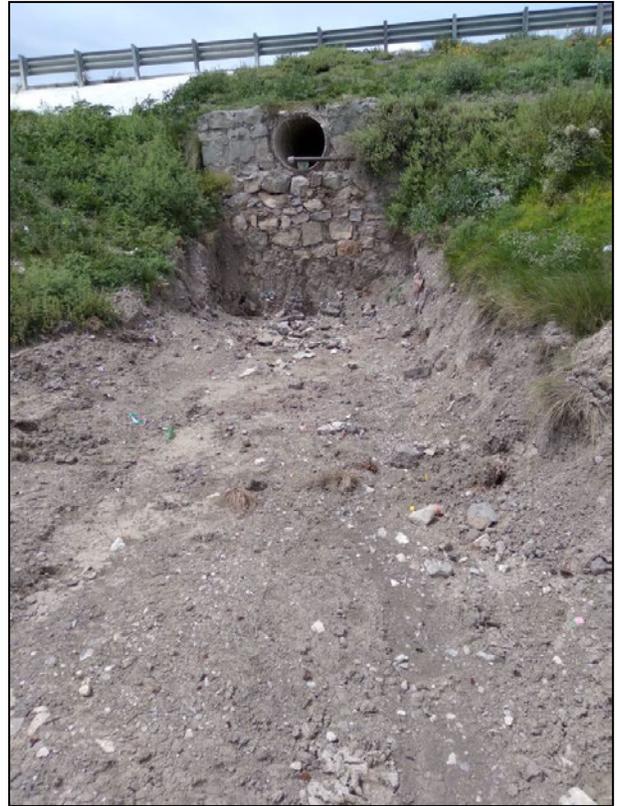
32. Área afectada sometida a extracción.

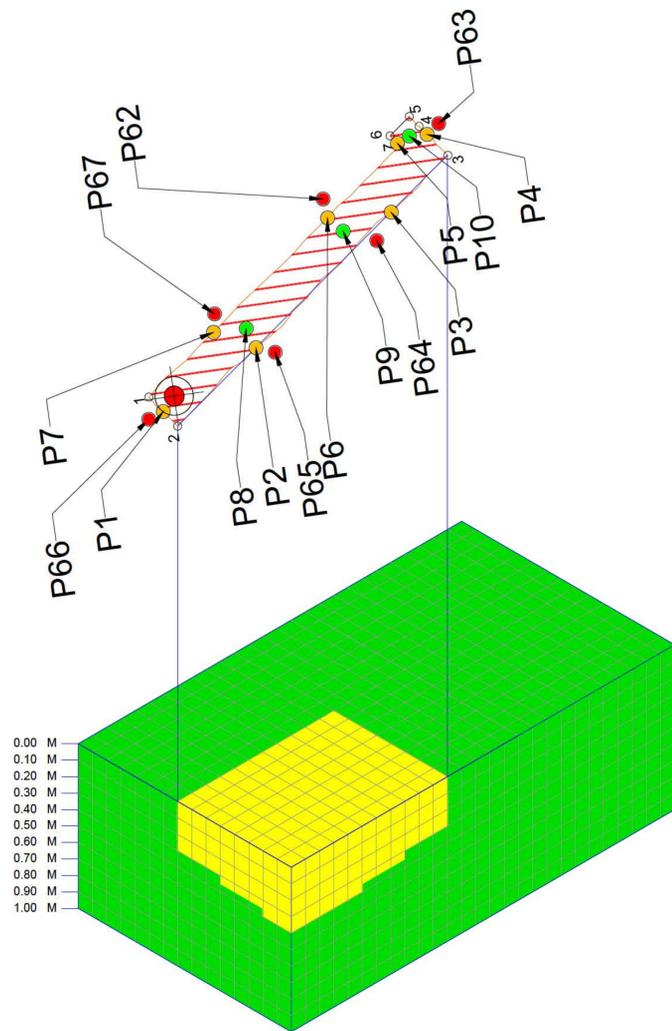
**PLANO ISOMETRICO
 HFM(MG/KG)
 ZONA A**

<1200 MG/KG
 >1200 MG/KG

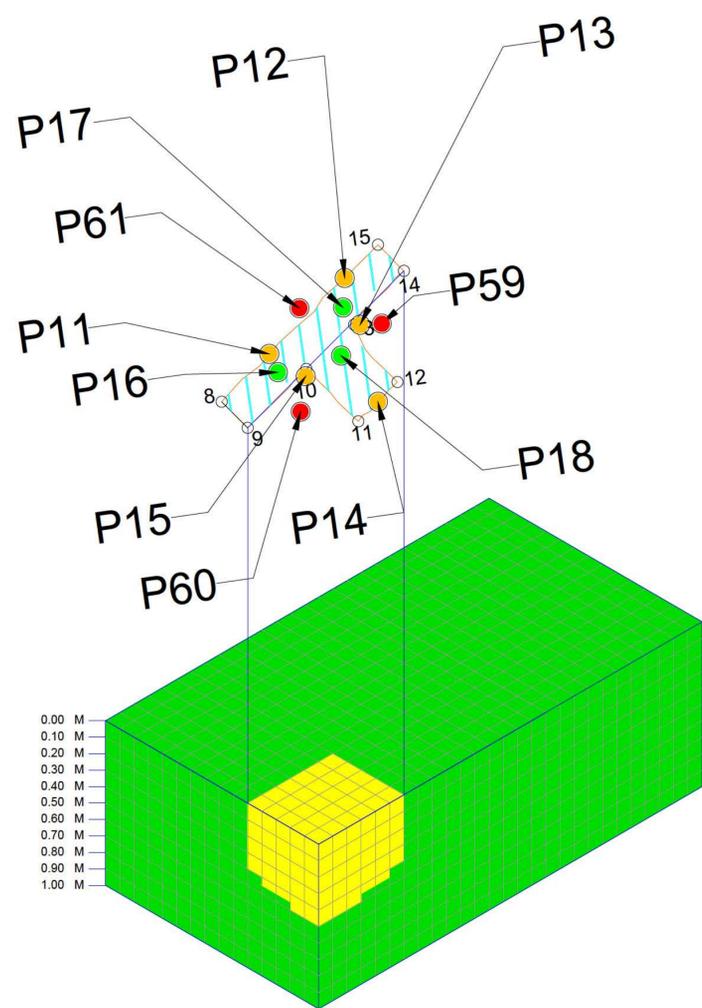
**PLANO ISOMETRICO
 HFM(MG/KG)
 ZONA B**

<1200 MG/KG
 >1200 MG/KG

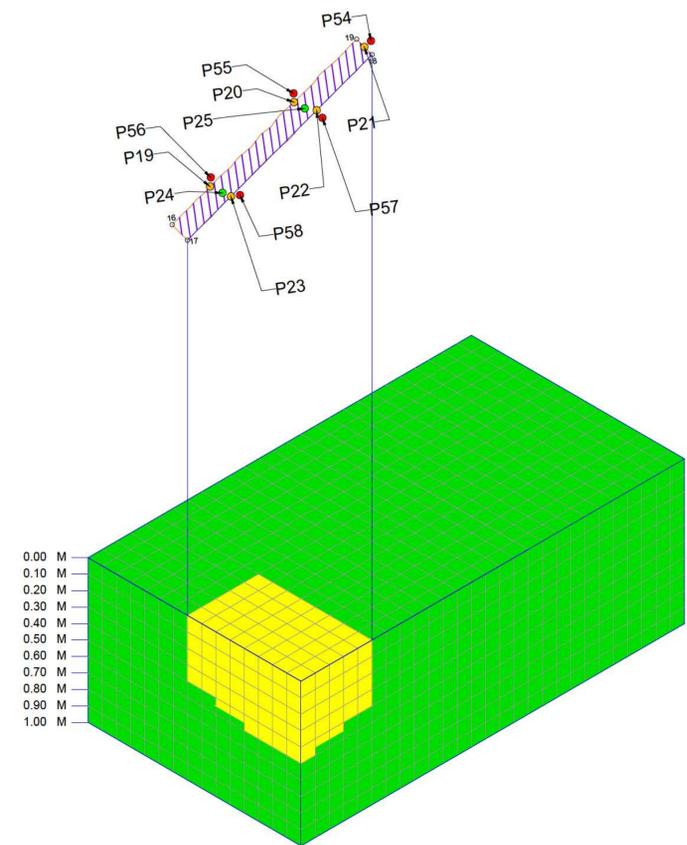
**PLANO ISOMETRICO
 HFM(MG/KG)
 ZONA C**

<1200 MG/KG
 >1200 MG/KG

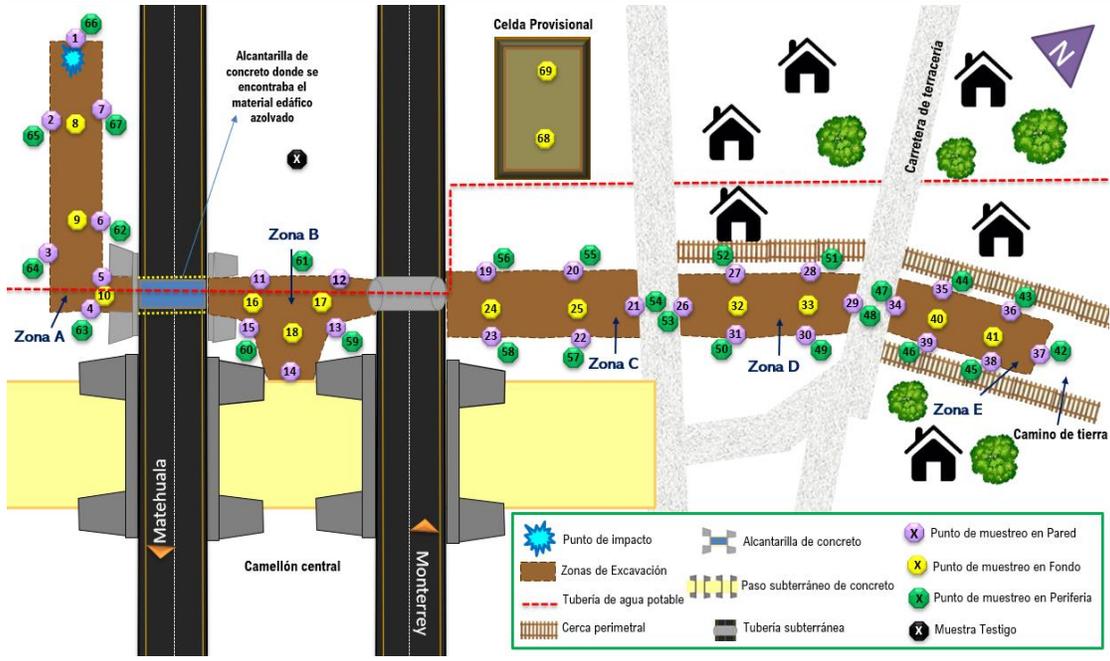
REPRESENTACIÓN GRÁFICA DE LOS PUNTOS DE MUESTREO

Las muestras tomadas dentro de las Zonas de Excavación, así como las de periferia y en la Celda Provisional, fueron tomadas con Hand Auger de acero inoxidable y cucharón del mismo material, la muestra testigo se tomó con apoyo del cucharón. Las muestras fueron envasadas, selladas y etiquetadas, así como conservadas en hielo a 4 °C.
