Trámite: Propuesta de Remediación.

PROGRAMA DE REMEDIACIÓN
Transporte y Servicios STN, S.A. de C.V.
Sin. 245034-21

Derrame de Diésel automotriz a la altura del Km. 030 + 600 de la Carretera (2270) Saltillo – Monterrey, tramo Ojo Caliente – Monterrey, municipio de Ramos Arizpe, estado de Coahuila de Zaragoza.

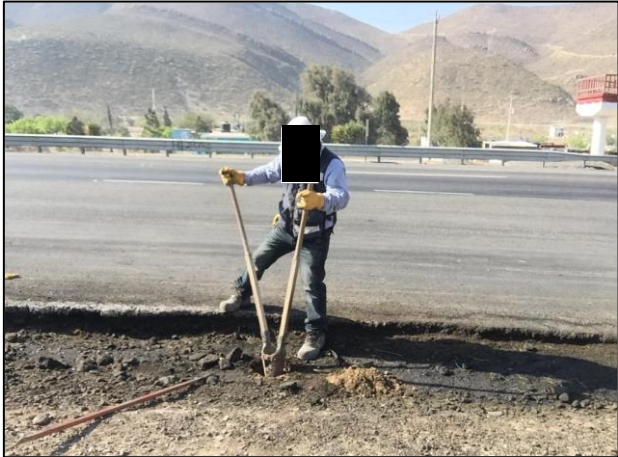
03 - Con el objetivo de conocer la infiltración de Diésel automotriz en el suelo natural afectado se llevaron a cabo sondeos a distintas profundidades.

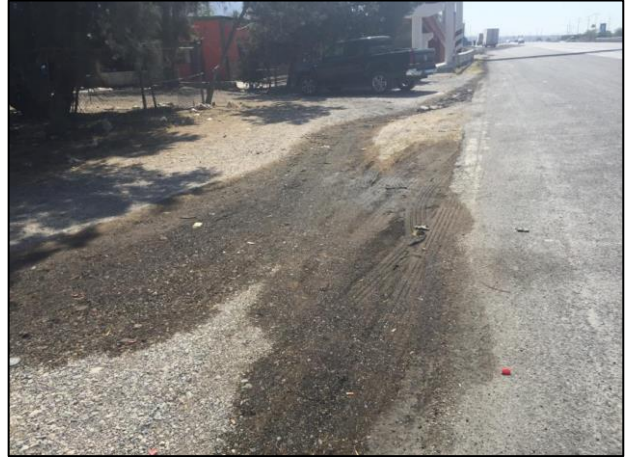
04 - Afectación evidente en el suelo natural del sitio, a partir del derrame de Diésel automotriz.

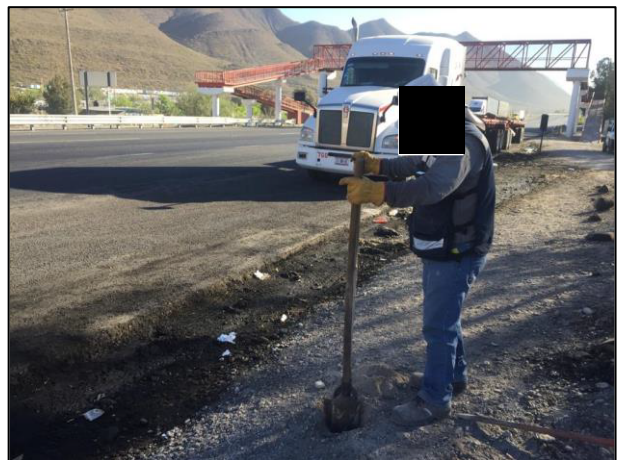
06 - En el suelo natural afectado y en su periferia se llevaron a cabo sondeos a distintas profundidades con el objetivo de conocer la infiltración en el suelo y delimitar la Zona.

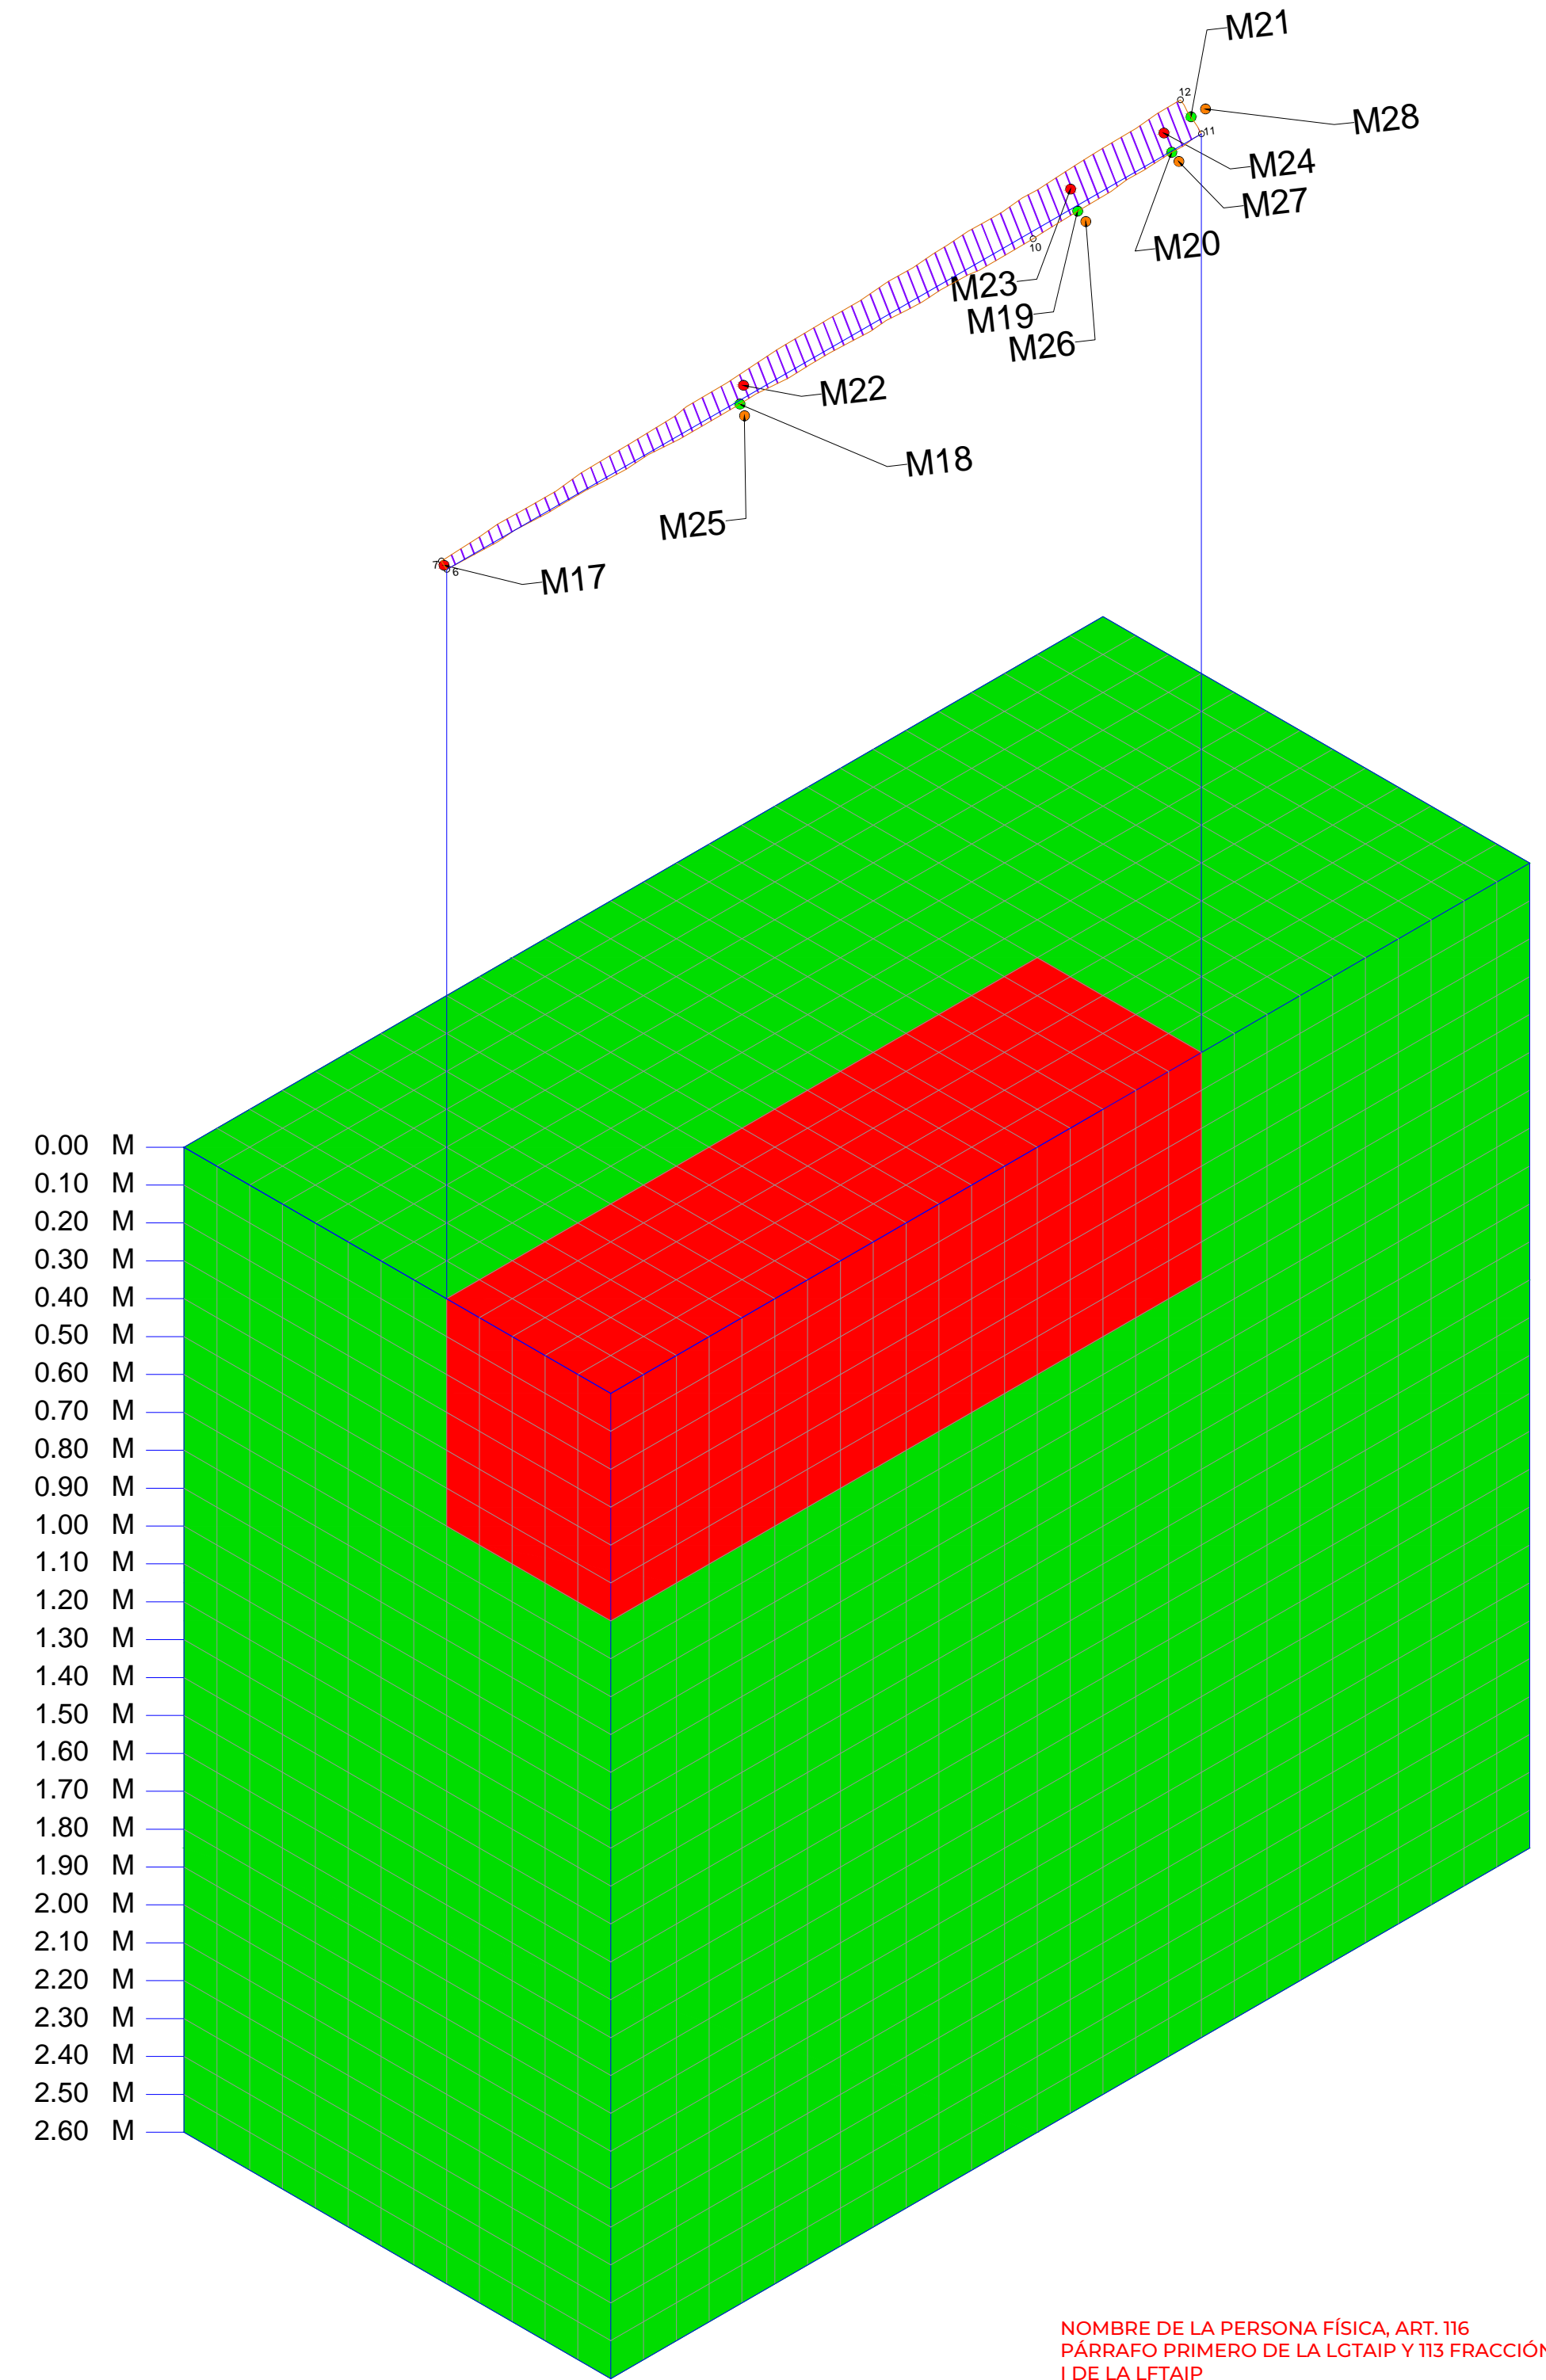
PLANO ISOMÉTRICO HFM (MG/KG) ZONA DE EXTRACCION "B"

■ <1200 MG/KG
■ >1200 MG/KG
