PROGRAMA DE REMEDIACIÓN

PETRO TRANSPORTES, S.A. DE C.V.
Sin. 667944-20.

Derrame de aproximadamente 28,000 L de Gasolina en el Km. 234 de la Carretera Federal No. 15-D Tepic – Mazatlán, a la altura del poblado Villa Unión, municipio de Mazatlán, estado de Sinaloa.

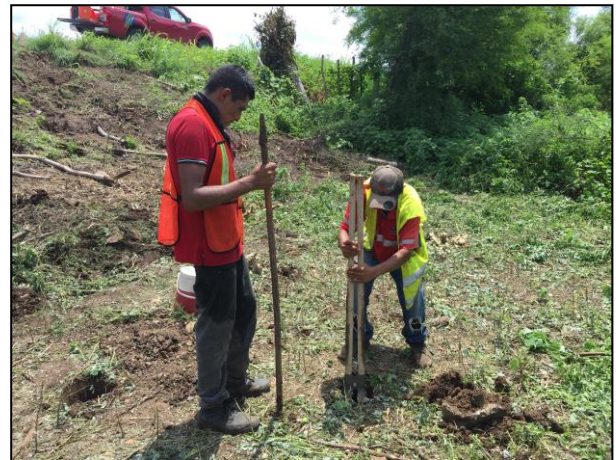
6 - Con apoyo de recurso humano y de una pocera, se realizaron sondeos en el sitio para conocer la infiltración de la Gasolina derramada en suelo natural.

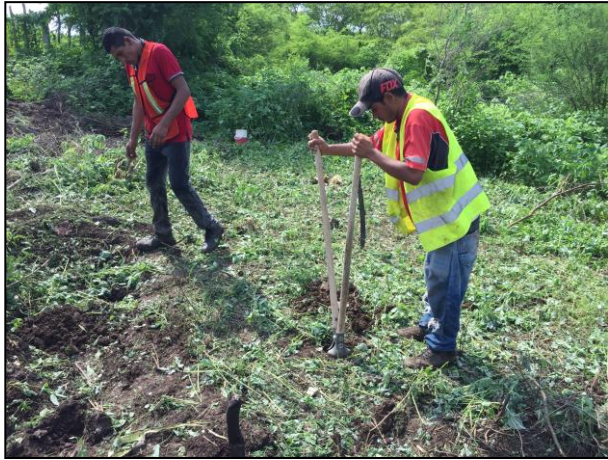
7 – Realización de pozos de sondeo.

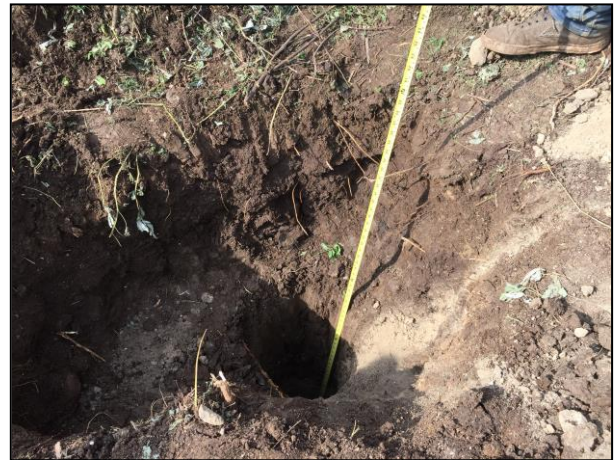
8 - Se midieron los pozos de sondeo con la finalidad de conocer la profundidad de infiltración de la Gasolina.

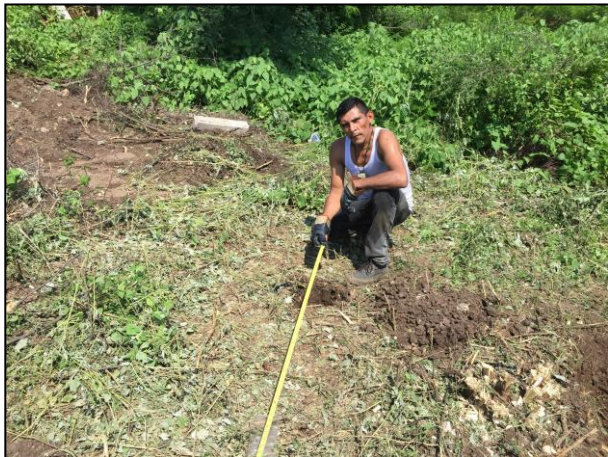
9 - Se tomaron las medidas del Área Afectada con apoyo de cinta métrica.
