Trámite: **Propuesta de Remediación.**

En fecha **23 de febrero de 2021**, una unidad de mi propiedad, sufrió una volcadura en el **km. 35+700 de la Carretera Federal No. 140-D Monterrey – Saltillo, municipio de Ramos Arizpe, estado de Coahuila**, derramando aproximadamente **33,000** litros de **Gasolina** sobre suelo natural.

General para la Prevención y Gestión Integral de los Residuos y artículo 29 fracción XVI del Reglamento Interior de la Secretaría de Medio Ambiente y Recursos Naturales, presento a su consideración el Programa de Remediación (PR) el cual se presenta con Formato SEMARNAT-07-035, PROPUESTA DE REMEDIACIÓN, MODALIDAD A. EMERGENCIA AMBIENTAL (**Anexo I - Formato SEMARNAT-07-035**) (**Anexo II. Programa de Remediación**), elaborado por nuestro responsable técnico la empresa ISALI, S.A. de C.V., en el que se considera un volumen aproximado de **131.63 m³** de material edáfico que se someterán a tratamiento mediante la técnica de **Bioventeo Aerobio en el sitio contaminado**, además de un volumen aproximado de **679.2 m³** de material edáfico que se someterán a tratamiento mediante la técnica de **Biorremediación por Biopilas estáticas a un lado del sitio contamin

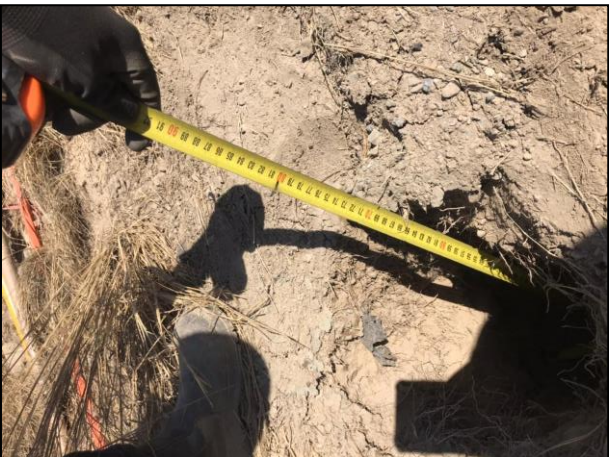
23. Con apoyo de cinta métrica se determinaron las profundidades de infiltración del hidrocarburo en suelo natural.

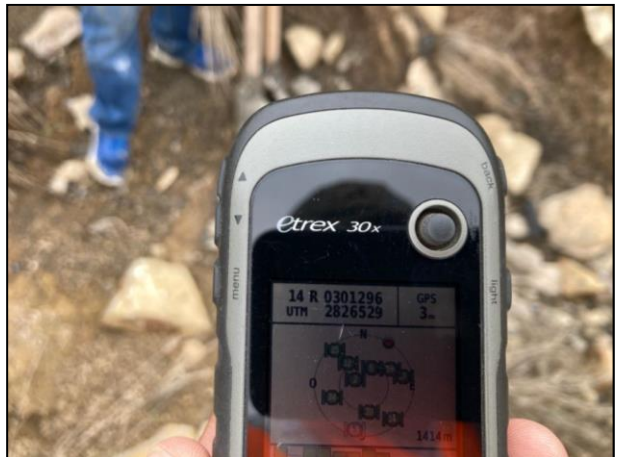
24. Con apoyo de GPS se realizó el levantamiento de coordenadas.
