TRANSPORTADORES UNIDOS TUSA, S.A. DE C.V.

Trámite: **Propuesta de Remediación**

En fecha **17 de mayo de 2021**, una unidad propiedad de mi mandante, sufrió una volcadura en el **km. 124+500 de la Autopista No. 132-D Tulancingo – Huauchinango, municipio de Acaxochitlán, estado de Hidalgo**, lo cual originó que se derramara aproximadamente **31,000** litros de **Gasolina** sobre suelo natural.

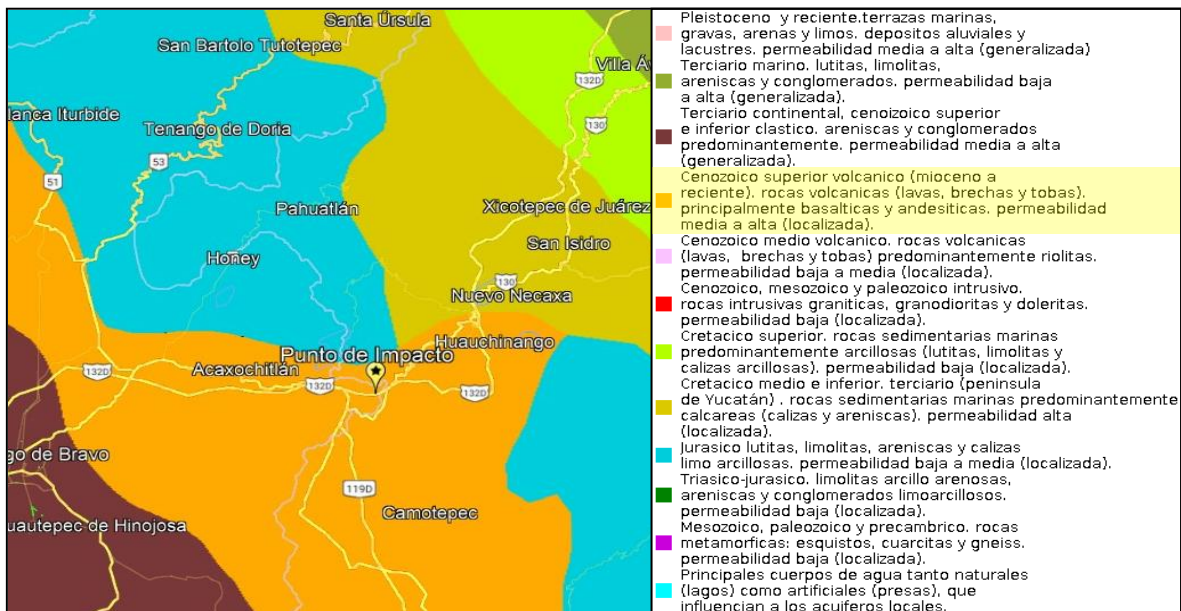
Por otro lado, según los datos geográficos de hidrogeología del Geoportal de la Comisión Nacional para el Conocimiento y Uso de la Biodiversidad (CONABIO), la zona del derrame presenta posibilidades de infiltración de media a alta con material consolidado (Ver Figura Ilustrativa 1.5.), dicha información coincide con lo observado durante las visitas realizadas al sitio en estudio, encontrando infiltración alta y material consolidado.

Figura Ilustrativa No. 1.5. Coordenadas del sitio de derrame y su correspondiente hidrología subterránea.

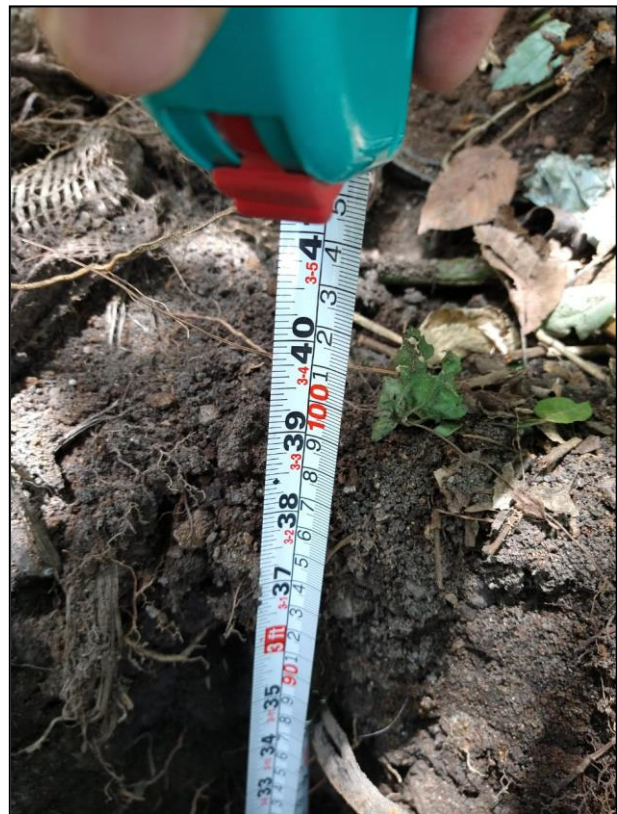
04. Con apoyo de flexómetro se corroboró la infiltración del hidrocarburo.

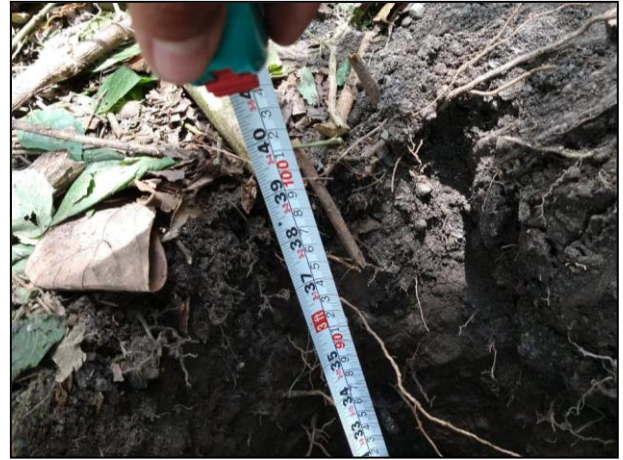
06. Se realizaron sondeos dentro del área afectada, a fin de corroborar la extensión de la pluma del contaminante.

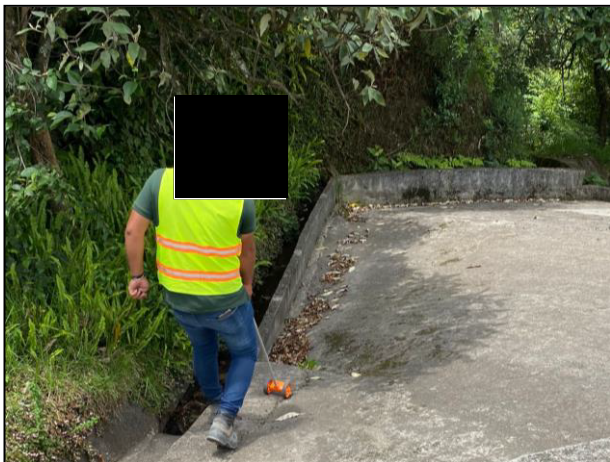
07. Con apoyo del odómetro se tomaron las mediciones necesarias para conocer la extensión del hidrocarburo .
