Trámite: **Propuesta de Remediación.**

## PROGRAMA DE REMEDIACIÓN

**PETRO ORO, S.A. DE C.V.**  
**Sin. D2509520.**

Derrame de aproximadamente 5,839.45 L de Diésel en el Km. 096 + 500 de la Carretera (1720) México – Querétaro, tramo México – Querétaro, municipio de Soyaniquilpan de Juárez, estado de México.

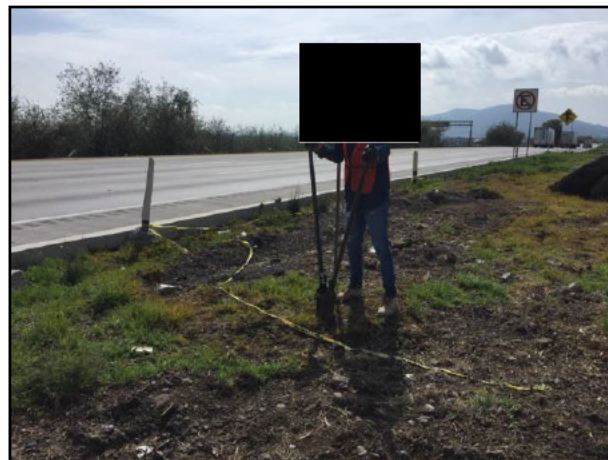
3. De igual forma, el derrame afectó parte del derecho de vía de la carretera.

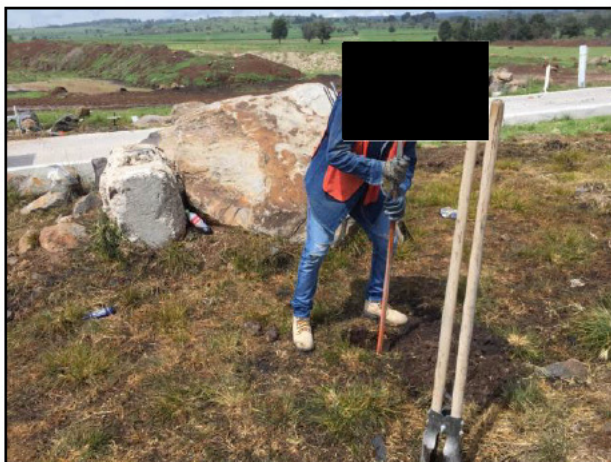
4. Se realizaron pozos de sondeo para conocer la infiltración del contaminante.
