PROGRAMA DE REMEDIACIÓN

MAQUILADORA DE LUBRICANTES, S.A. de C.V.

Derrame de Diésel a la altura del Km. 069 + 000 de la Autopista
Torreón – Durango (tramo Durango – Yerbanis), municipio de
Guadalupe Victoria, estado de Durango.

El presente **Programa de Remediación (PR)** fue elaborado por **ISALI, S.A. de C.V.** e informa sobre las actividades desarrolladas, los resultados y conclusiones obtenidos en la caracterización de suelo y subsuelo dañado con hidrocarburos debido al derrame de aproximadamente **35,000 L de Diésel**. Este derrame se originó por el accidente de una unidad propiedad de la empresa **Maquiladora de Lubricantes, S.A. de C.V.**, ocurrido el 16 de abril de 2020 a la altura del **Km. 069 + 000 de la Autopista Torreón – Durango (tramo Durango – Yerbanis), municipio de Guadalupe Victoria, estado de Durango**.

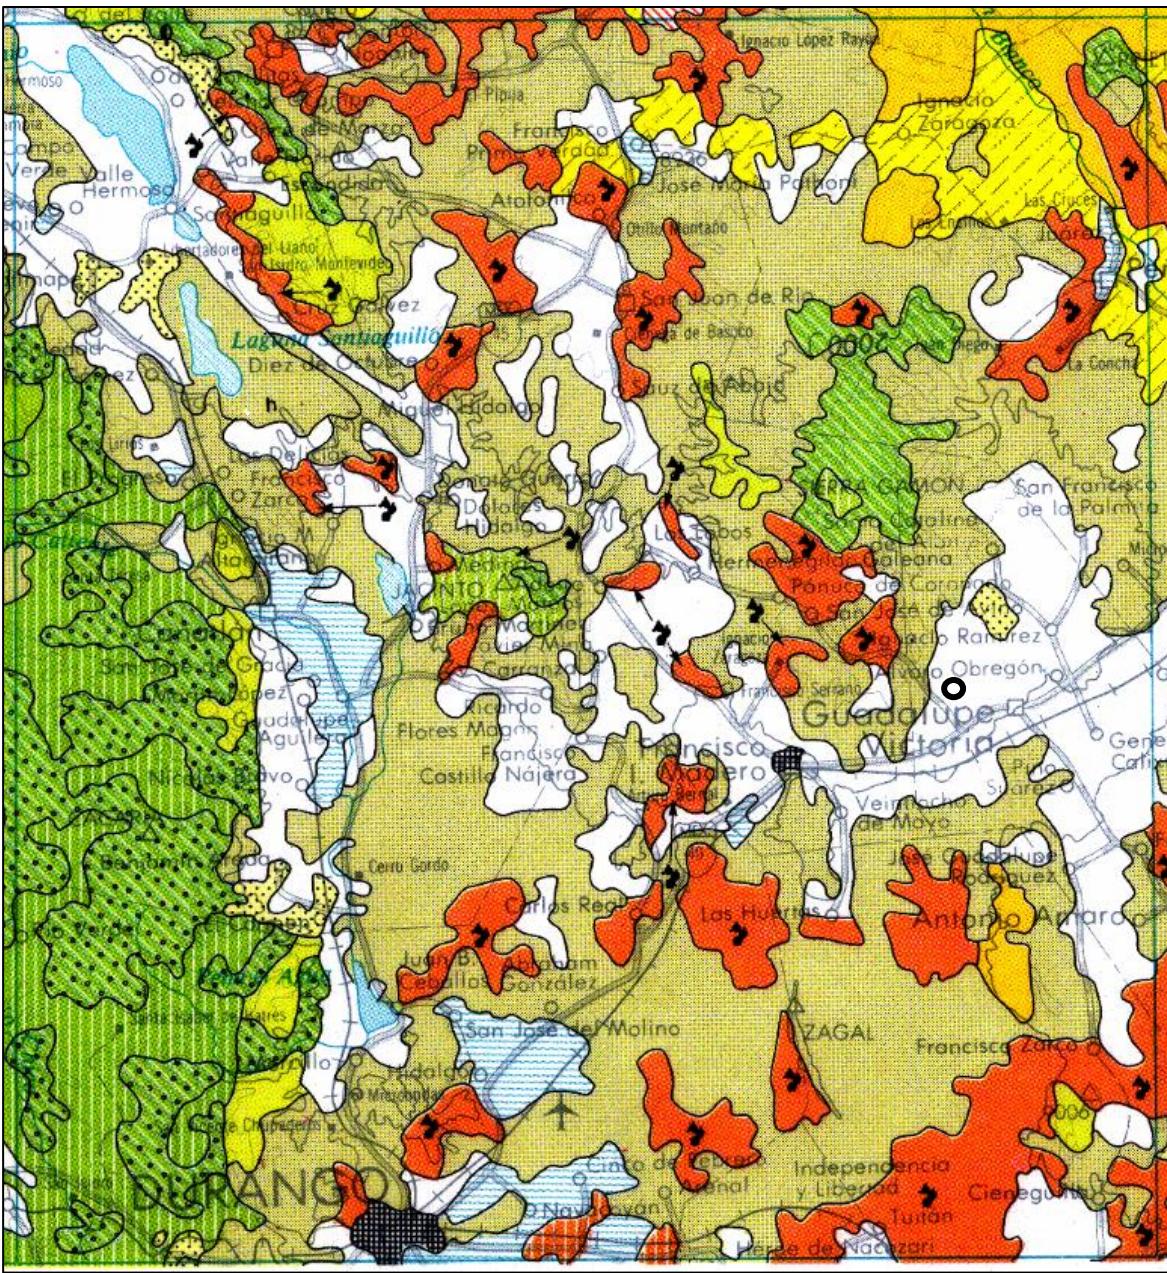
Figura Ilustrativa No. 1.5. Coordenada del sitio de derrame y su correspondiente uso de suelo y vegetación.

Por otro lado, en el sitio y sus alrededores, se observa escasa vegetación, resaltando solo la presencia de algunos ejemplares de huizaches, cabe destacar que a 2 m del área afectada se encuentra un predio particular, mismo que no fue afectado por el derrame del hidrocarburo, teniendo un uso de suelo Agrícola/Forestal.

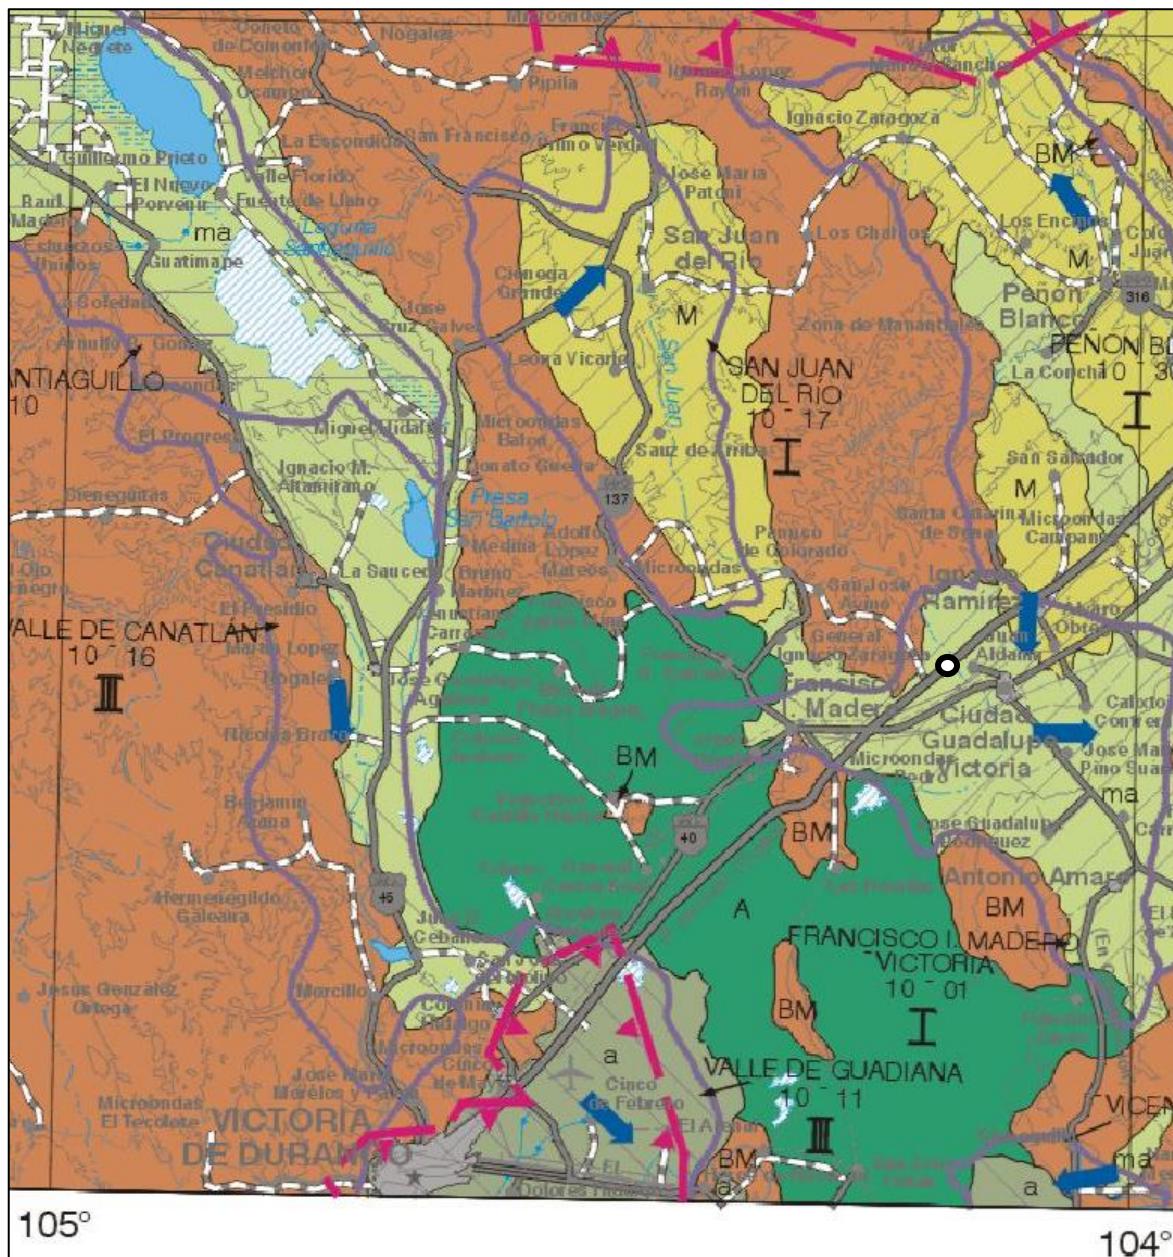
Figura Ilustrativa No. 1.7. Coordenada del sitio de derrame y su correspondiente hidrología subterránea.

Según la Carta Hidrológica de Aguas Subterráneas 1: 1 000 000 Durango del INEGI (Instituto Nacional de Estadística y Geografía), señala que el sitio presenta un tipo de infiltración media alta y material no consolidado, asimismo, durante las visitas realizadas en el sitio se corroboró que el suelo presenta **material no consolidado**, sin embargo, se percibieron distintas infiltraciones que van desde **baja media, media y alta**.

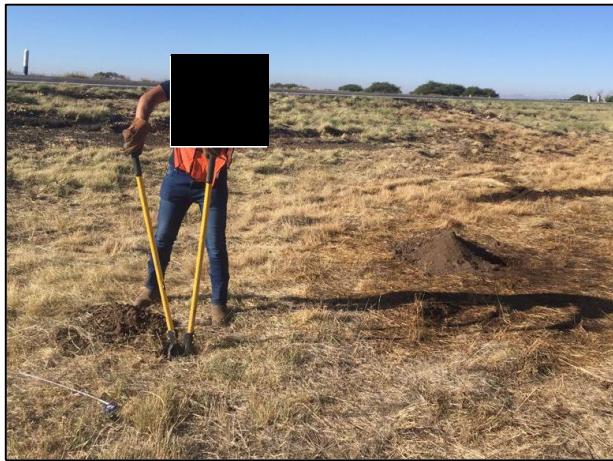
03 - Con el objetivo de delimitar la infiltración de la sustancia en el suelo natural de la Zona afectada, se realizaron sondeos en el sitio.

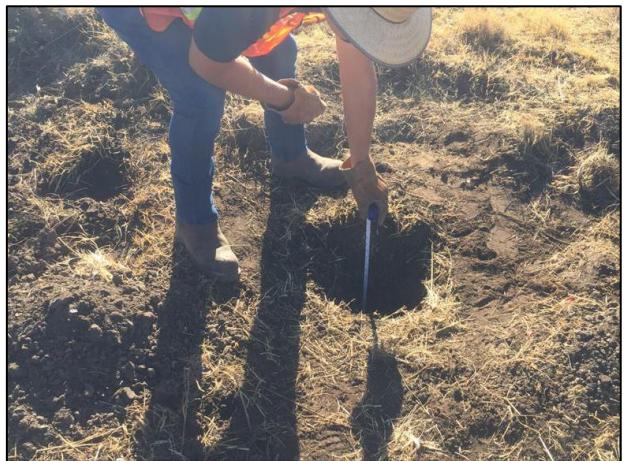
04 - Con apoyo de flexómetro se verificó la profundidad de los puntos de sondeo de la Zona afectada.

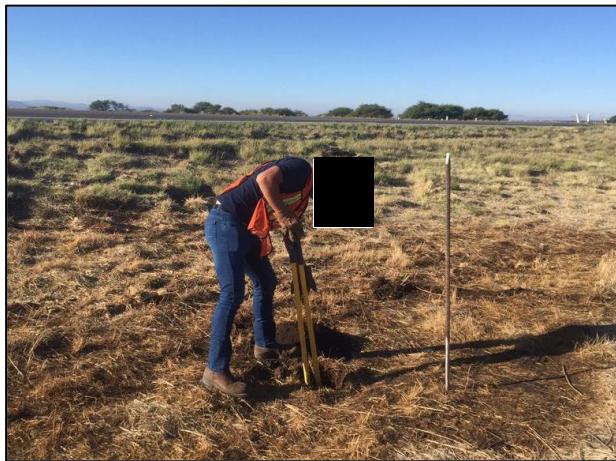
05 - Con apoyo de personal de campo se realizaron sondeos en el sitio en estudio con el fin de conocer la infiltración de Diésel en el suelo natural.

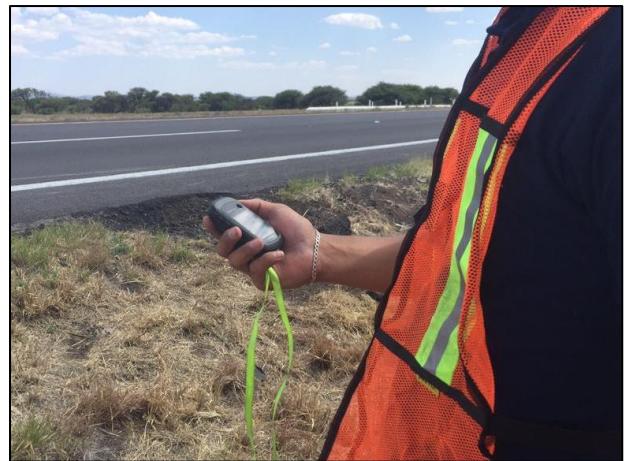
06 - Por medio de GPS se determinaron las coordenadas UTM de los puntos de sondeo, además de los vértices de la Zona afectada.
