Trámite: Propuesta de Remedación

**PROGRAMA DE REMEDIACION**  
**TRANSPORTE Y SERVICIOS STN, S.A. DE C.V.**  
**Sin. 624537-20**

Derrame de aproximadamente 2,000 L de Diésel en el Km. 239 de la Carretera Federal No. 54, tramo Saltillo – Zacatecas, municipio de Concepción del Oro, estado de Zacatecas.

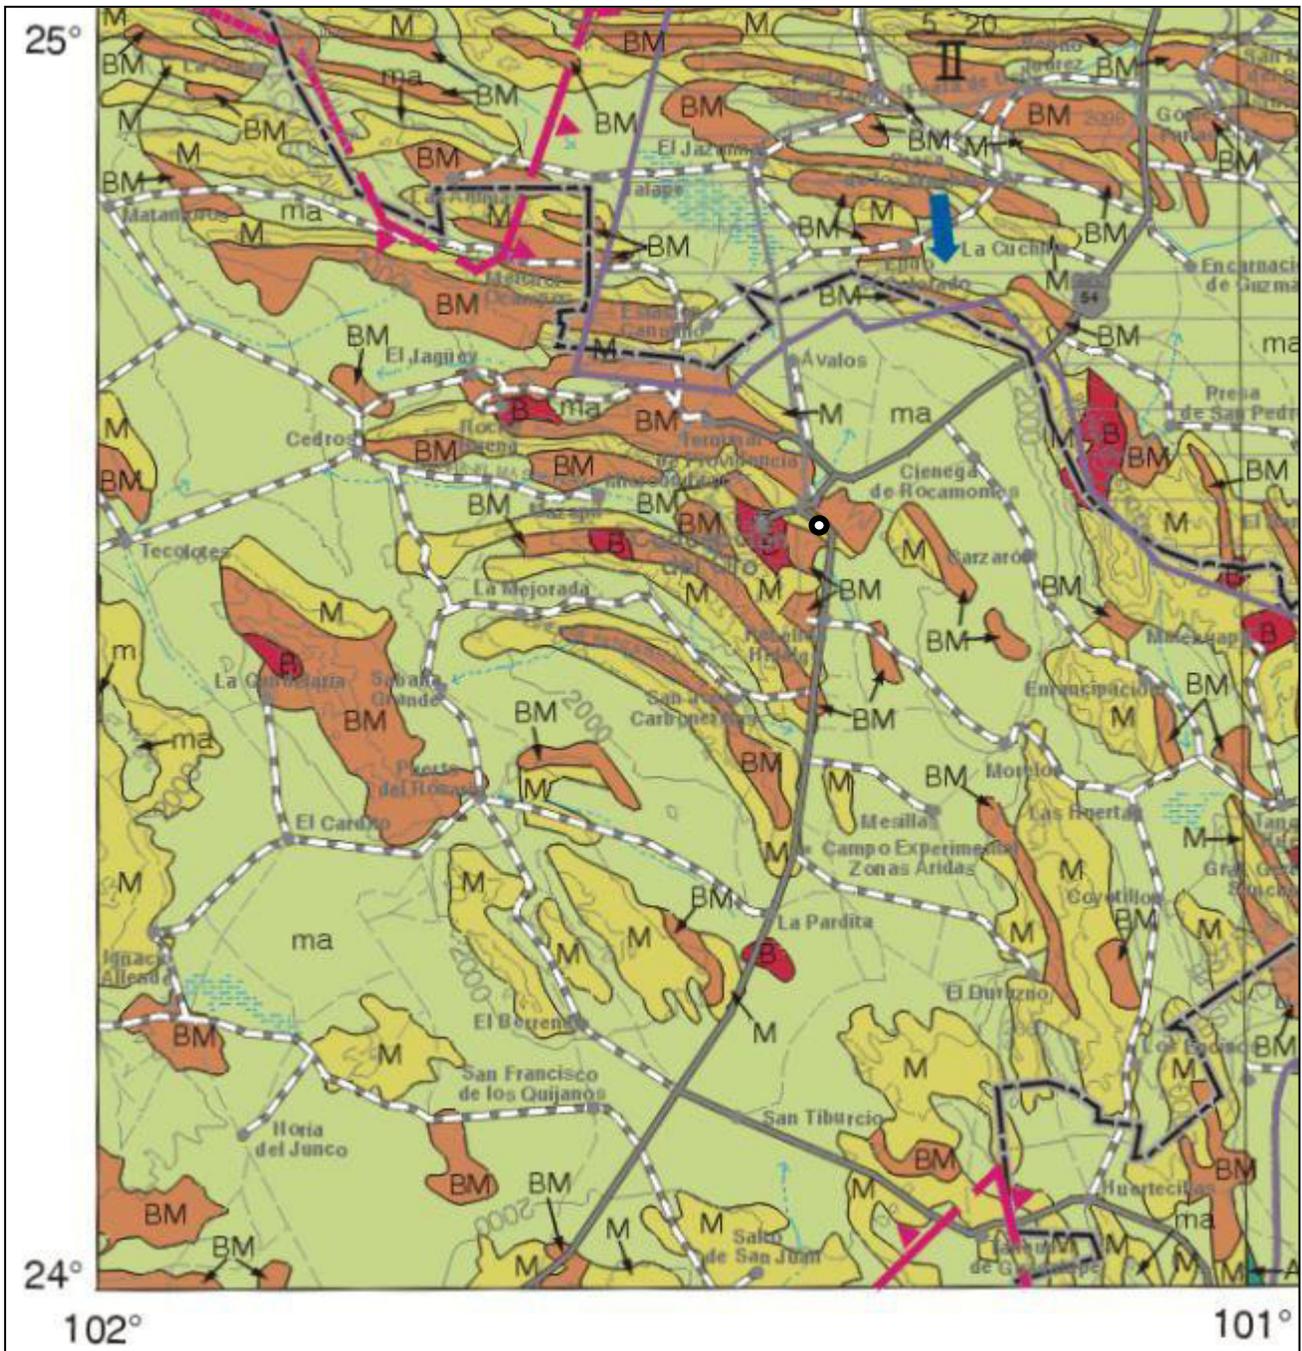
Figura Ilustrativa No. 1.7. Coordenadas del sitio de derrame y su correspondiente hidrología subterránea.

Según la Carta de Aguas Subterráneas 1: 1 000 000 (Monterrey) del Instituto Nacional de Estadística y Geografía (INEGI), la zona del derrame presenta un tipo de material consolidado con posibilidades de Infiltración Media (Ver Figura Ilustrativa 1.7.) sin embargo, lo observado en campo durante las visitas realizadas al sitio en estudio, éste presenta Infiltración Alta en la Zona A e Infiltración Baja – Media en la Zona B y material no consolidado.

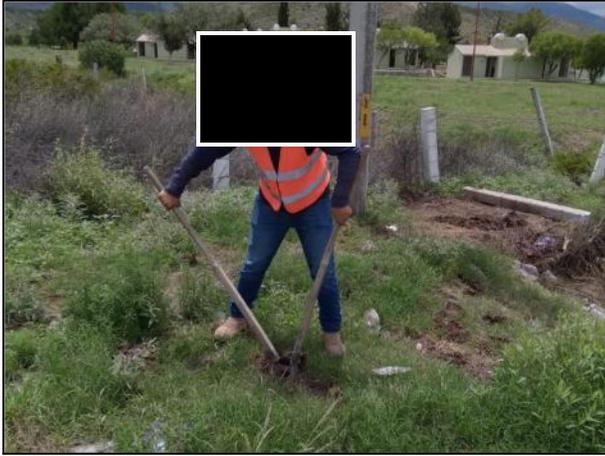
05. Mediante sondeos manuales se corroboró el desplazamiento horizontal y vertical del hidrocarburo

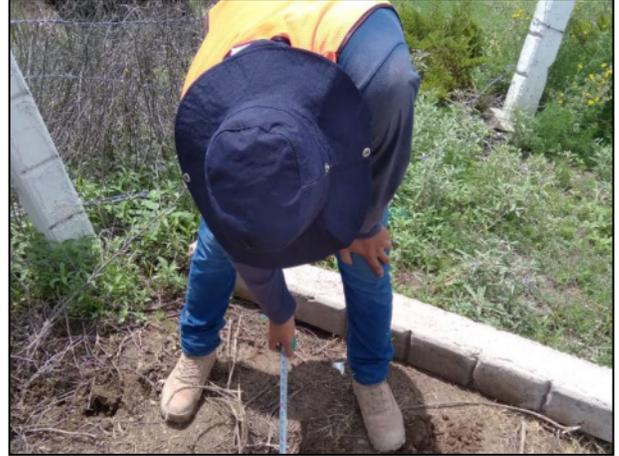
06. Se realizaron sondeos en distintos puntos del área afectada.

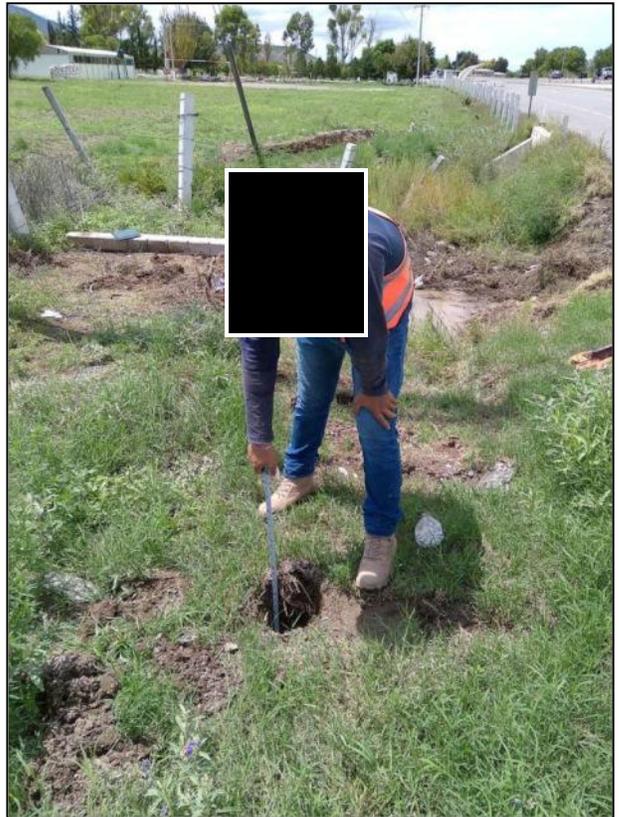
08. Se realizaron sondeos fuera del área afectada, a fin de corroborar la extensión de la pluma del contaminante.

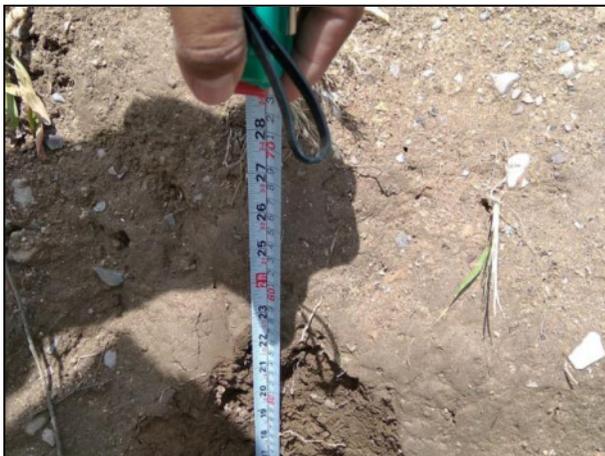
09. Con apoyo de flexómetro se corroboró la infiltración del hidrocarburo.
