Trámite: **Propuesta de Remediación**

## **PROGRAMA DE REMEDIACIÓN**

**AUTOTANQUES DIESEL, S.A. DE C.V.**

Derrame de aproximadamente 20,500 L de Gasolina en el Km. 54 de la Carretera Federal Yécora-Mulatós, municipio de Sahuaripa, estado de Sonora.

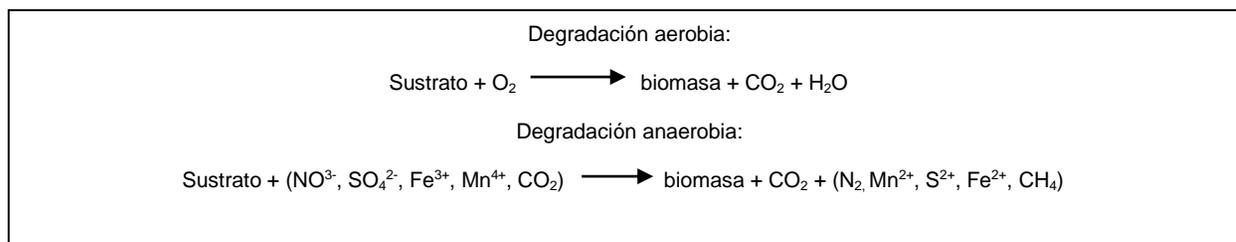
Figura Ilustrativa No. 3.1. Esquema de reacciones en la biorremediación

Para el caso de suelos contaminados con hidrocarburos, la tecnología usada en la actualidad es la biorremediación. Las medidas biocorrectoras o los sistemas de biorremediación consisten principalmente en el uso de microorganismos naturales (levaduras, hongos o bacterias) existentes en el medio para descomponer o degradar sustancias de carácter menos tóxico o bien inocuas para el medio ambiente y la salud humana. Estas técnicas biológicas pueden ser de tipo aerobio (presencia de un medio oxidante), o bien de tipo anaerobio (presencia de un medio reductor)<sup>26</sup>. En la figura No. 3.1 se ilustran las posibles reacciones para un medio y otro.

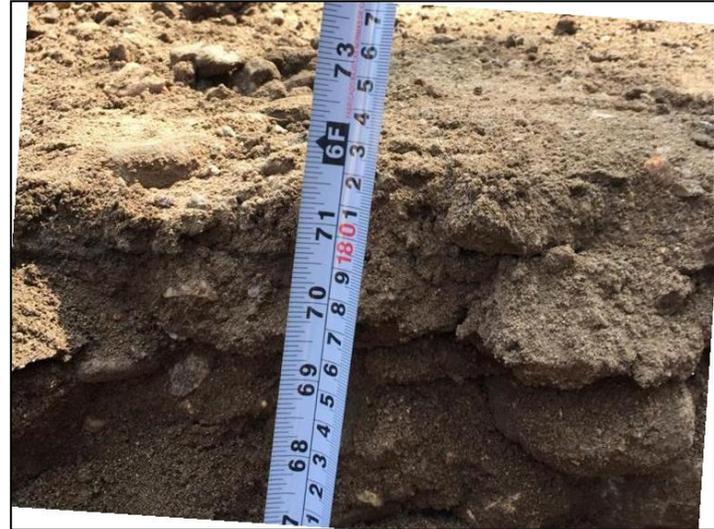
01. Sitio afectado por el derrame de Gasolina a la altura del Km. 54 de la Carretera Federal Yécora-Mulatos, municipio de Sahuaripa, estado de Sonora.

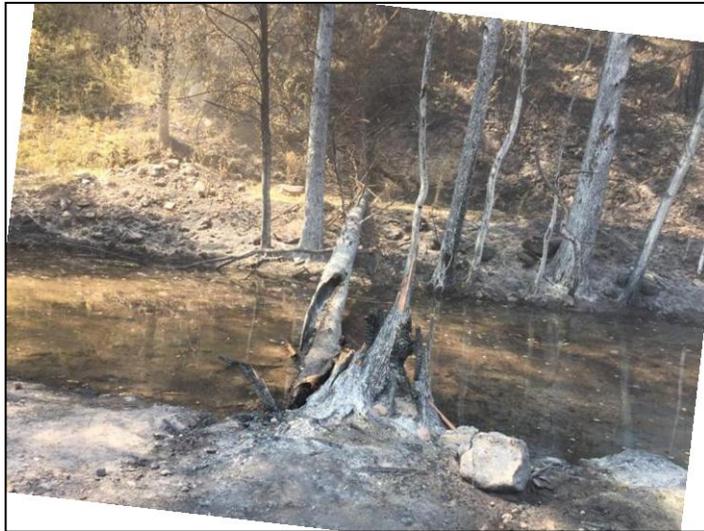
02. Se realizaron sondeos en el sitio afectado y se corroboraron las medidas con flexómetro.
