PROGRAMA DE REMEDIACIÓN

SERVICIOS AGSA, S.A. DE C.V.
Sin. 151311-22.

Derrame de aproximadamente 42,000 L de Diésel en el Km. 197 de la Autopista No. 40-D Durango – Mazatlán, municipio de Concordia, estado de Sinaloa.

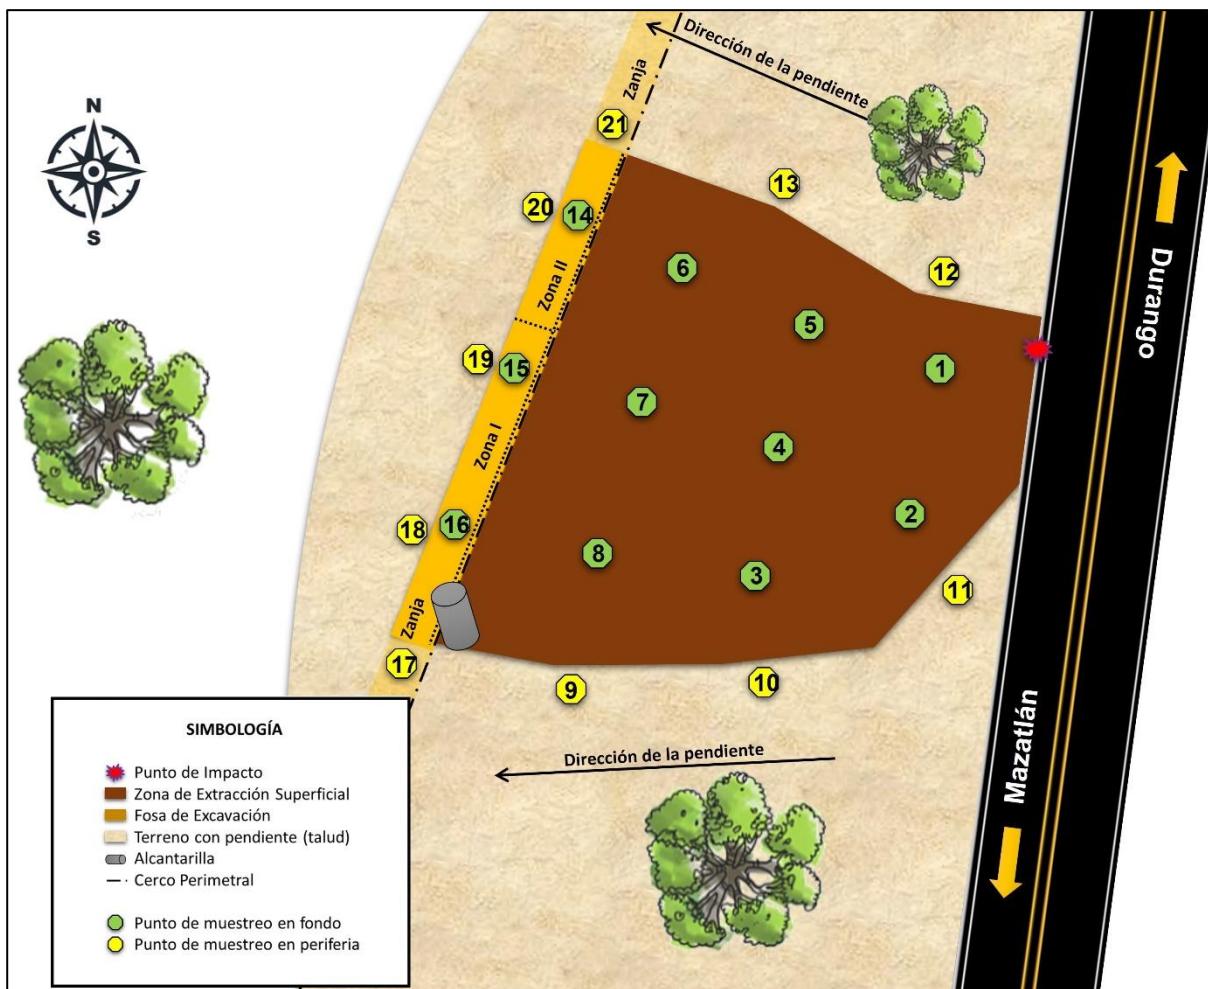
Figura Ilustrativa No. 1.2. Ubicación de puntos de sondeo para pre-delimitación del sitio en estudio.

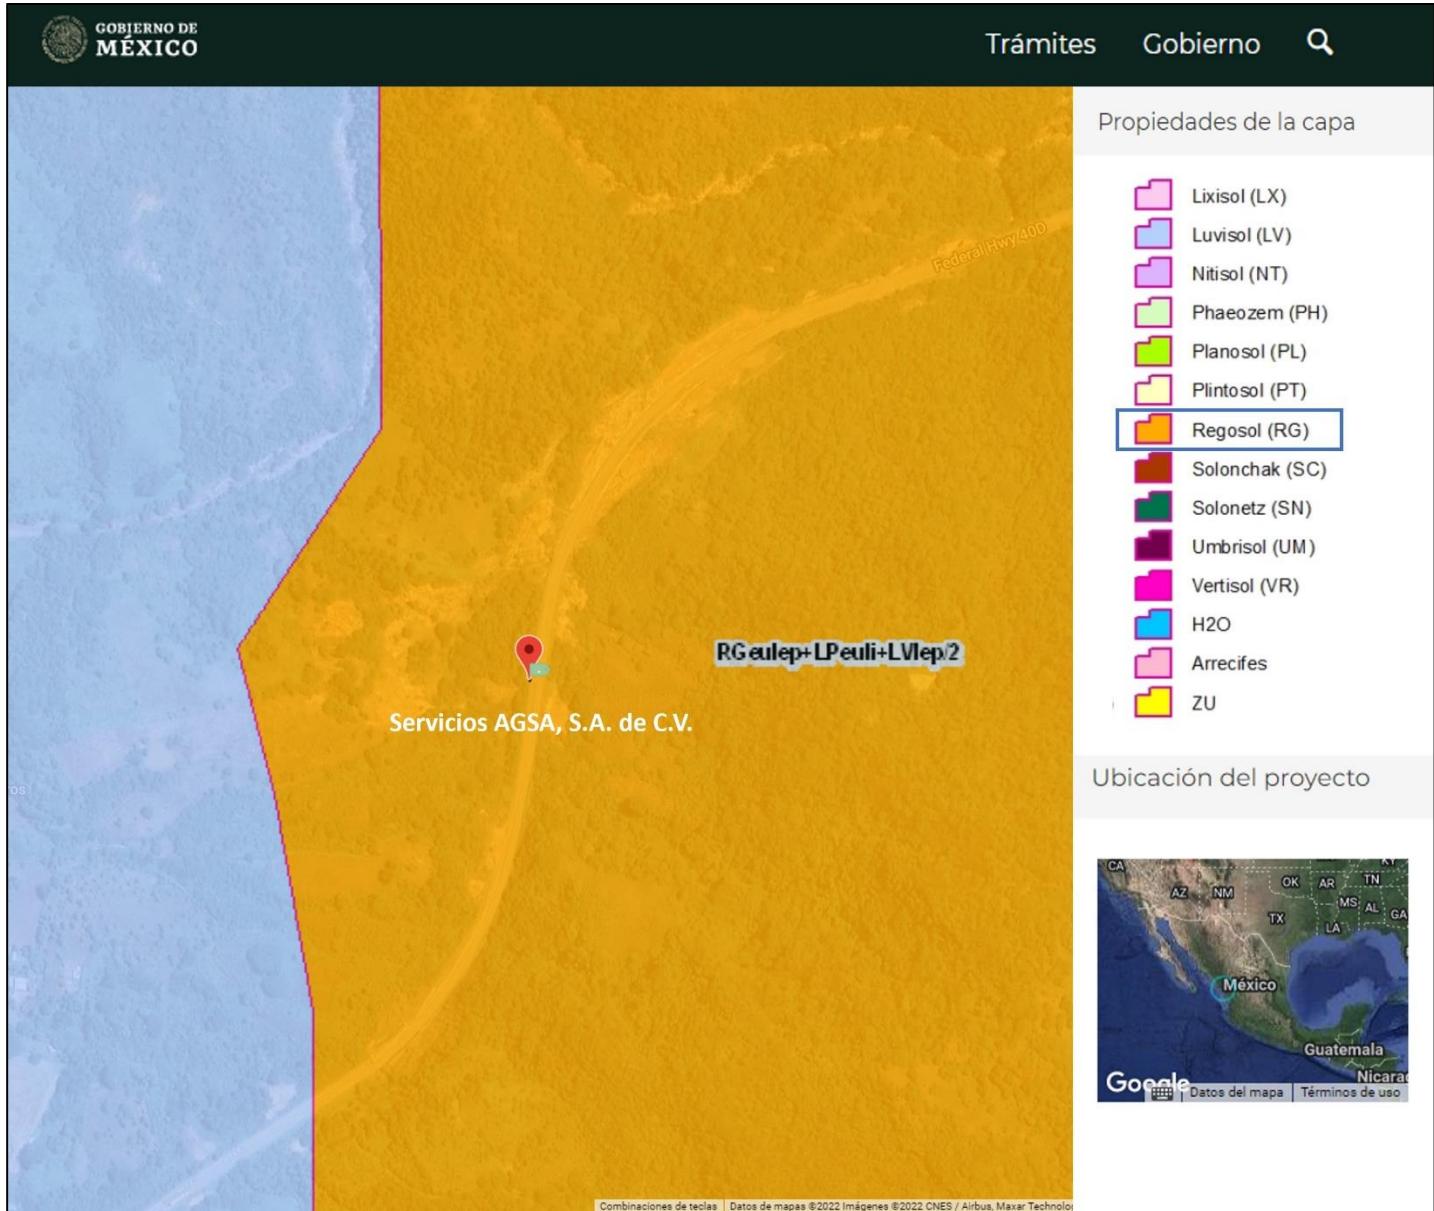
Figura Ilustrativa No. 1.6. Coordenadas del sitio de derrame y su correspondiente tipo de suelo.

En cuanto a la textura del suelo, ésta es media (limosa⁶), cuyo contenido de arcilla se encuentra entre 0 y 12 %, limo entre 80 y 100 % y arena entre 0 y 20 %, siendo importante mencionar que, de acuerdo con lo observado en campo, durante las visitas realizadas, se corrobora que el suelo presenta una textura limosa, no obstante, también se observó una textura arenosa⁷ en el sitio de estudio, cuyo contenido de arcilla se encuentra entre 0 y 10%, limo entre 0 y 15% y arena entre 85 y 100%.

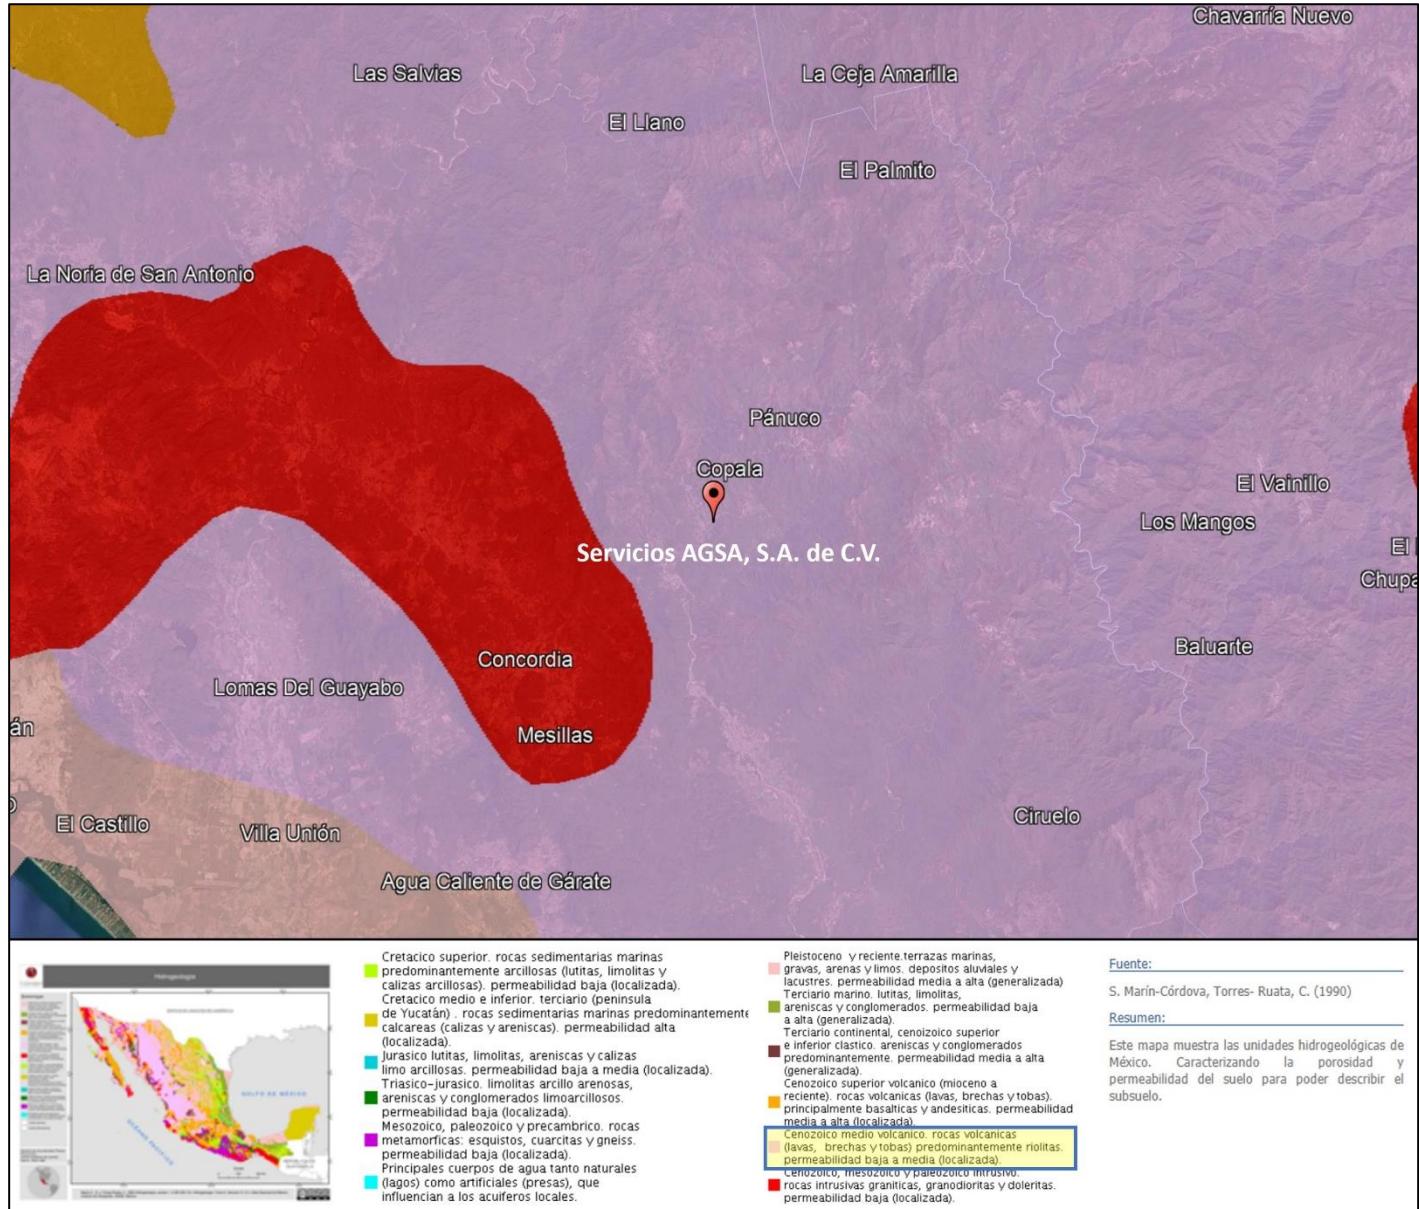
Figura Ilustrativa No. 1.7. Coordenadas del sitio de derrame y su correspondiente hidrogeología.

Asimismo, con base en los metadatos geográficos de hidrogeología del Geoportal de la Comisión Nacional para el Conocimiento y Uso de la Biodiversidad (CONABIO), se tiene que el sitio tiene posibilidades de infiltración baja a media con material consolidado, por lo que tomando a consideración lo observado durante las Labores de Extracción y los resultados del muestreo inicial ejecutado en fecha 25 y 26 de mayo de 2022, se observó que el suelo presenta una infiltración baja (Zona de Extracción Superficial) e infiltración alta (Fosa de Excavación), además de presentar rocas de diferentes tamaños, principalmente en la Fosa de Excavación.

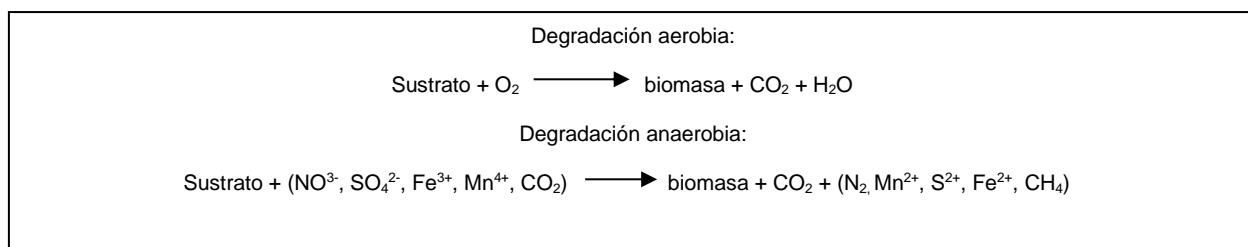
Figura Ilustrativa No. 3.1. Esquema de reacciones en la biorremediación

Para el caso de suelos contaminados con hidrocarburos, la tecnología usada en la actualidad es la biorremediación. Las medidas biocorrectoras o los sistemas de biorremediación consisten principalmente en el uso de microorganismos naturales (levaduras, hongos o bacterias) existentes en el medio para descomponer o degradar sustancias de carácter menos tóxico o bien inocuas para el medio ambiente y la salud humana. Estas técnicas biológicas pueden ser de tipo aerobio (presencia de un medio oxidante), o bien de tipo anaerobio (presencia de un medio reductor)³². En la figura No. 3.1 se ilustran las posibles reacciones para un medio y otro.

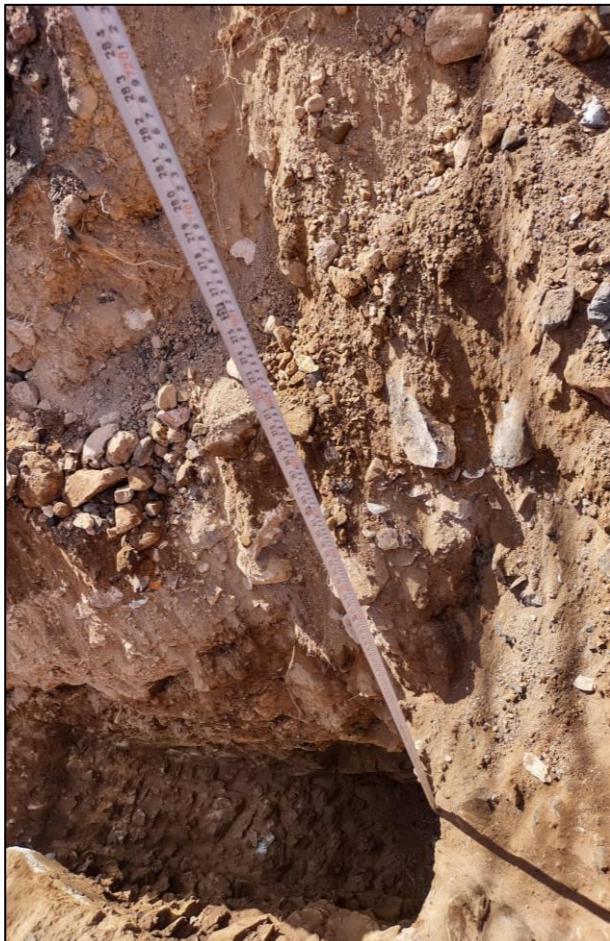
8. Con apoyo de un flexómetro, se tomaron las mediciones correspondientes a la infiltración del Diésel en el Área afectada.

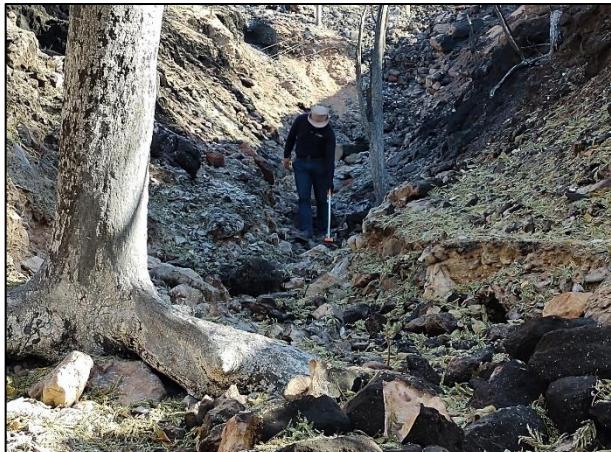
9. Se realizaron mediciones del área afectada con apoyo de un flexómetro.

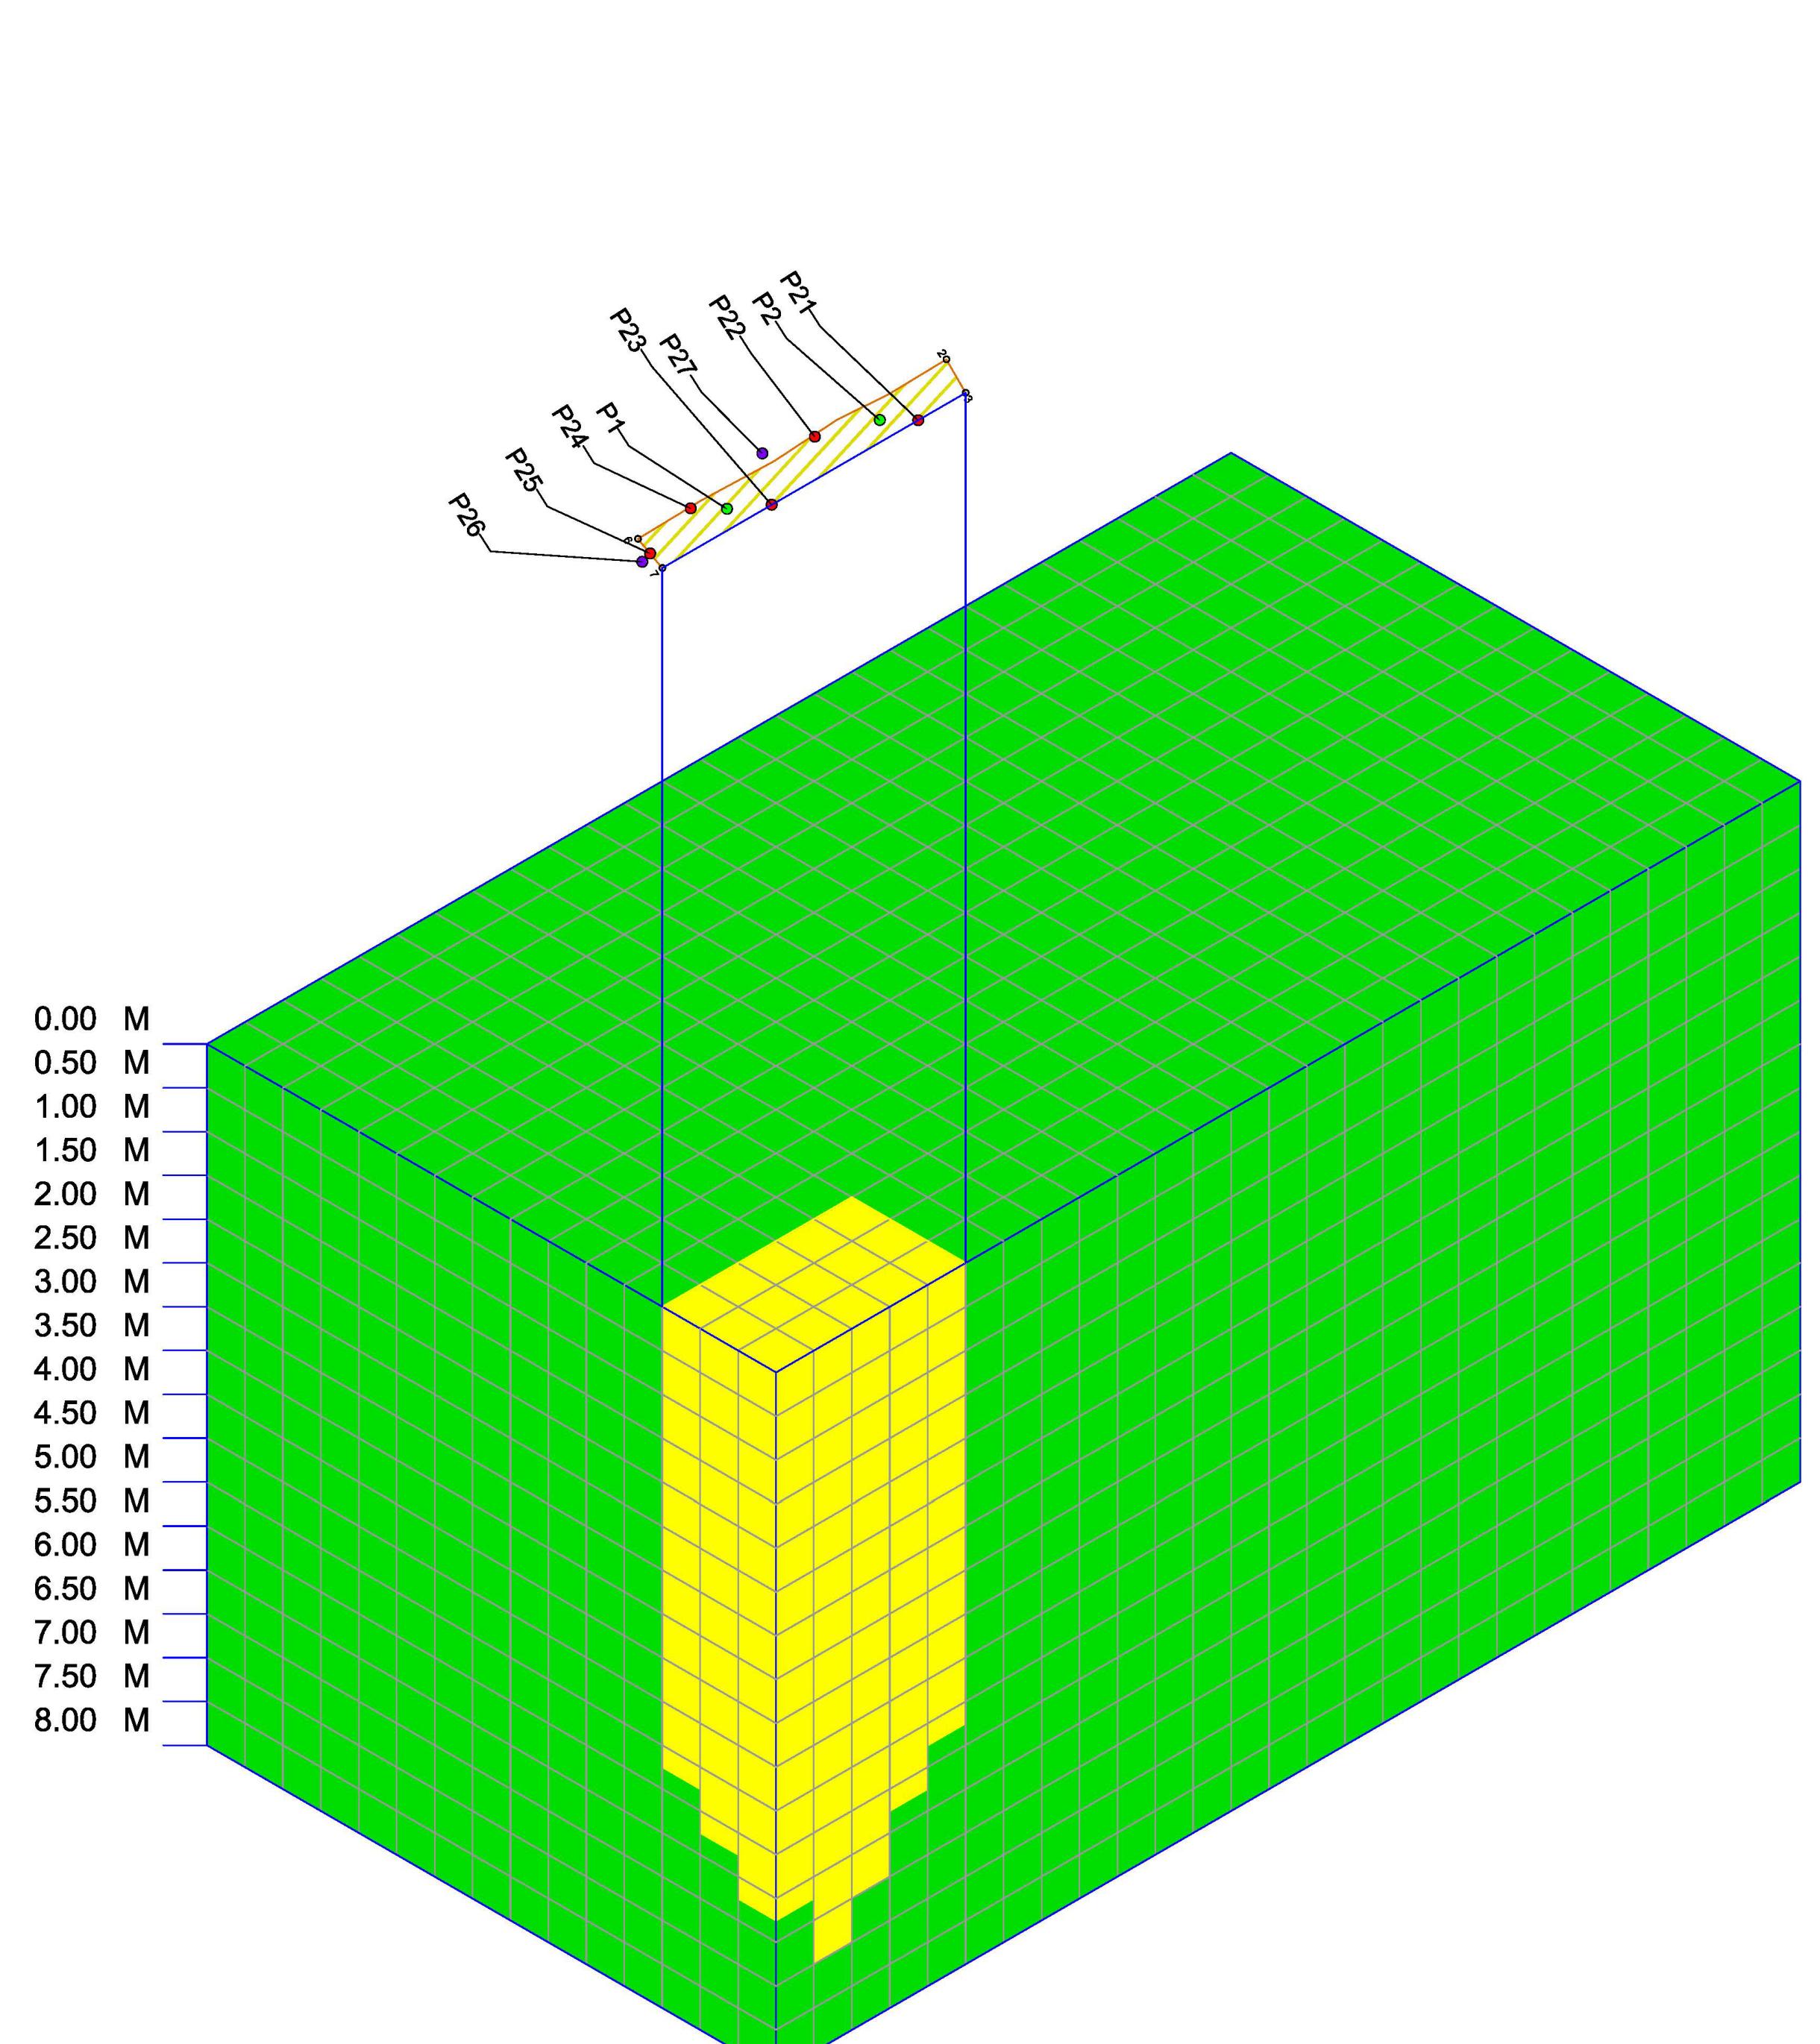
**PLANO ISOMÉTRICO
HFM (MG / KG)
FOSA DE EXCAVACIÓN
ZONA I
(INFILTRACIÓN A 7.00 M)**

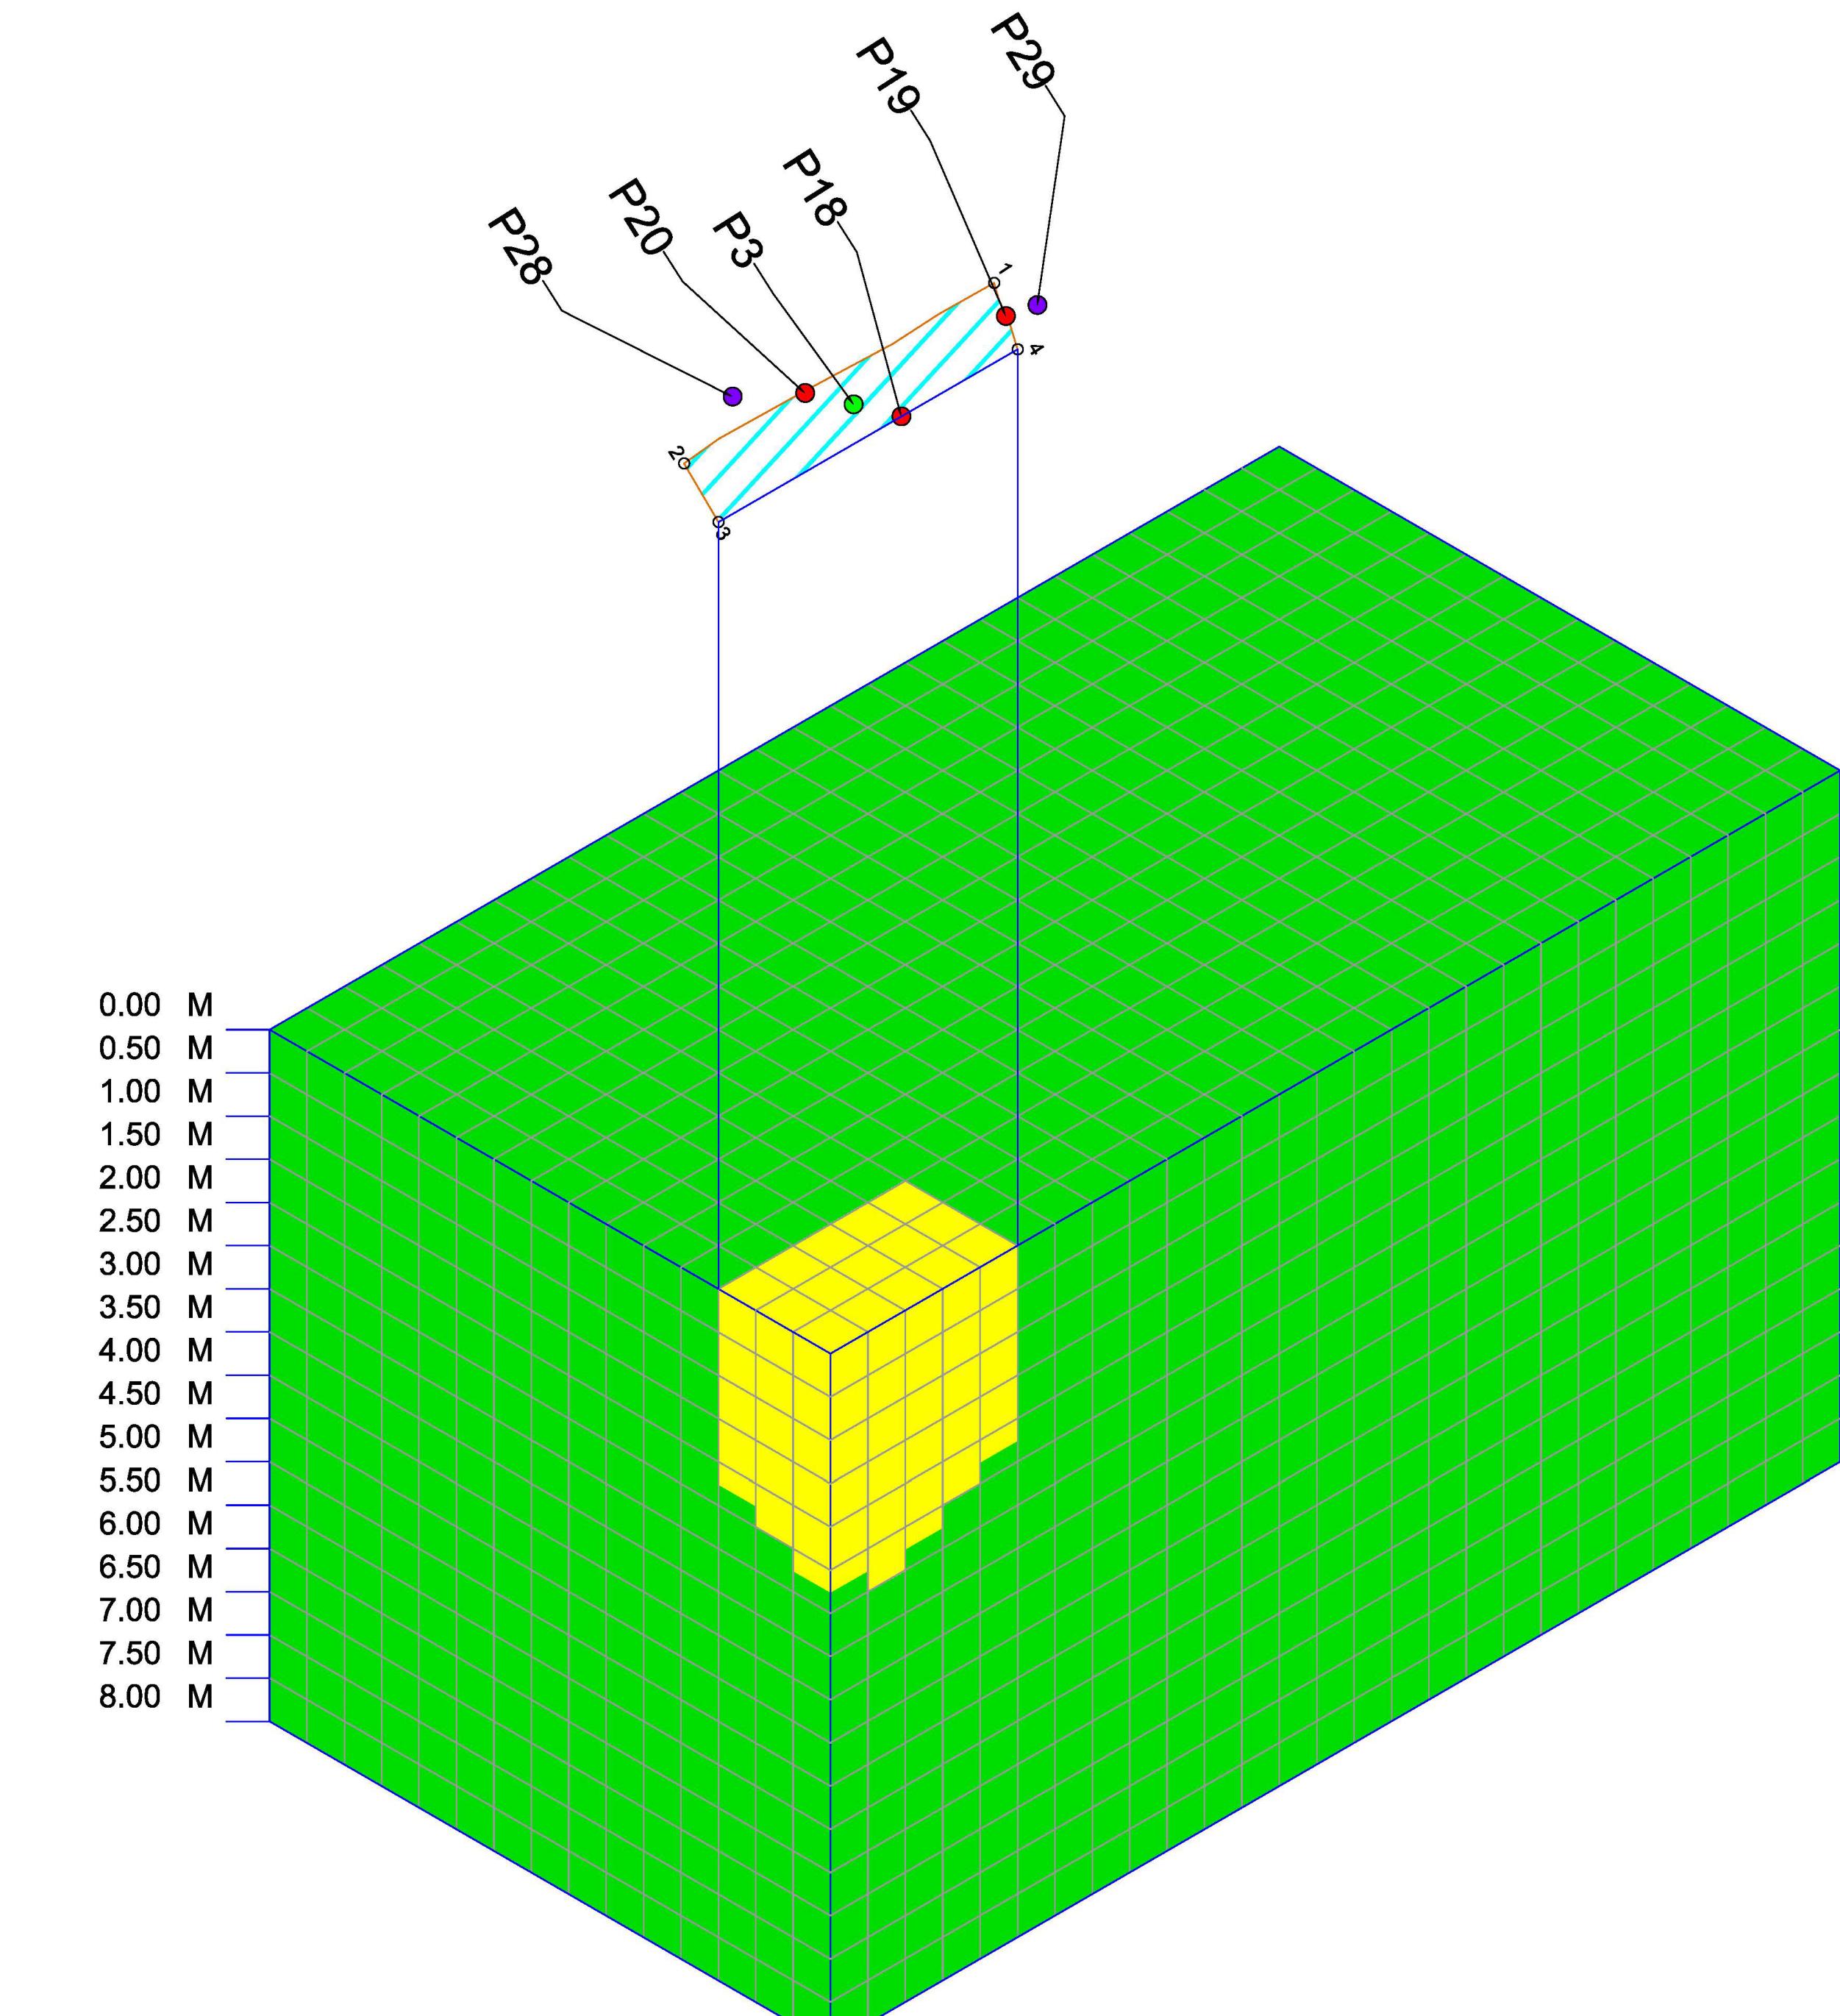
**PLANO ISOMÉTRICO
HFM (MG / KG)
FOSA DE EXCAVACIÓN
ZONA II
(INFILTRACIÓN A 3.00 M)**

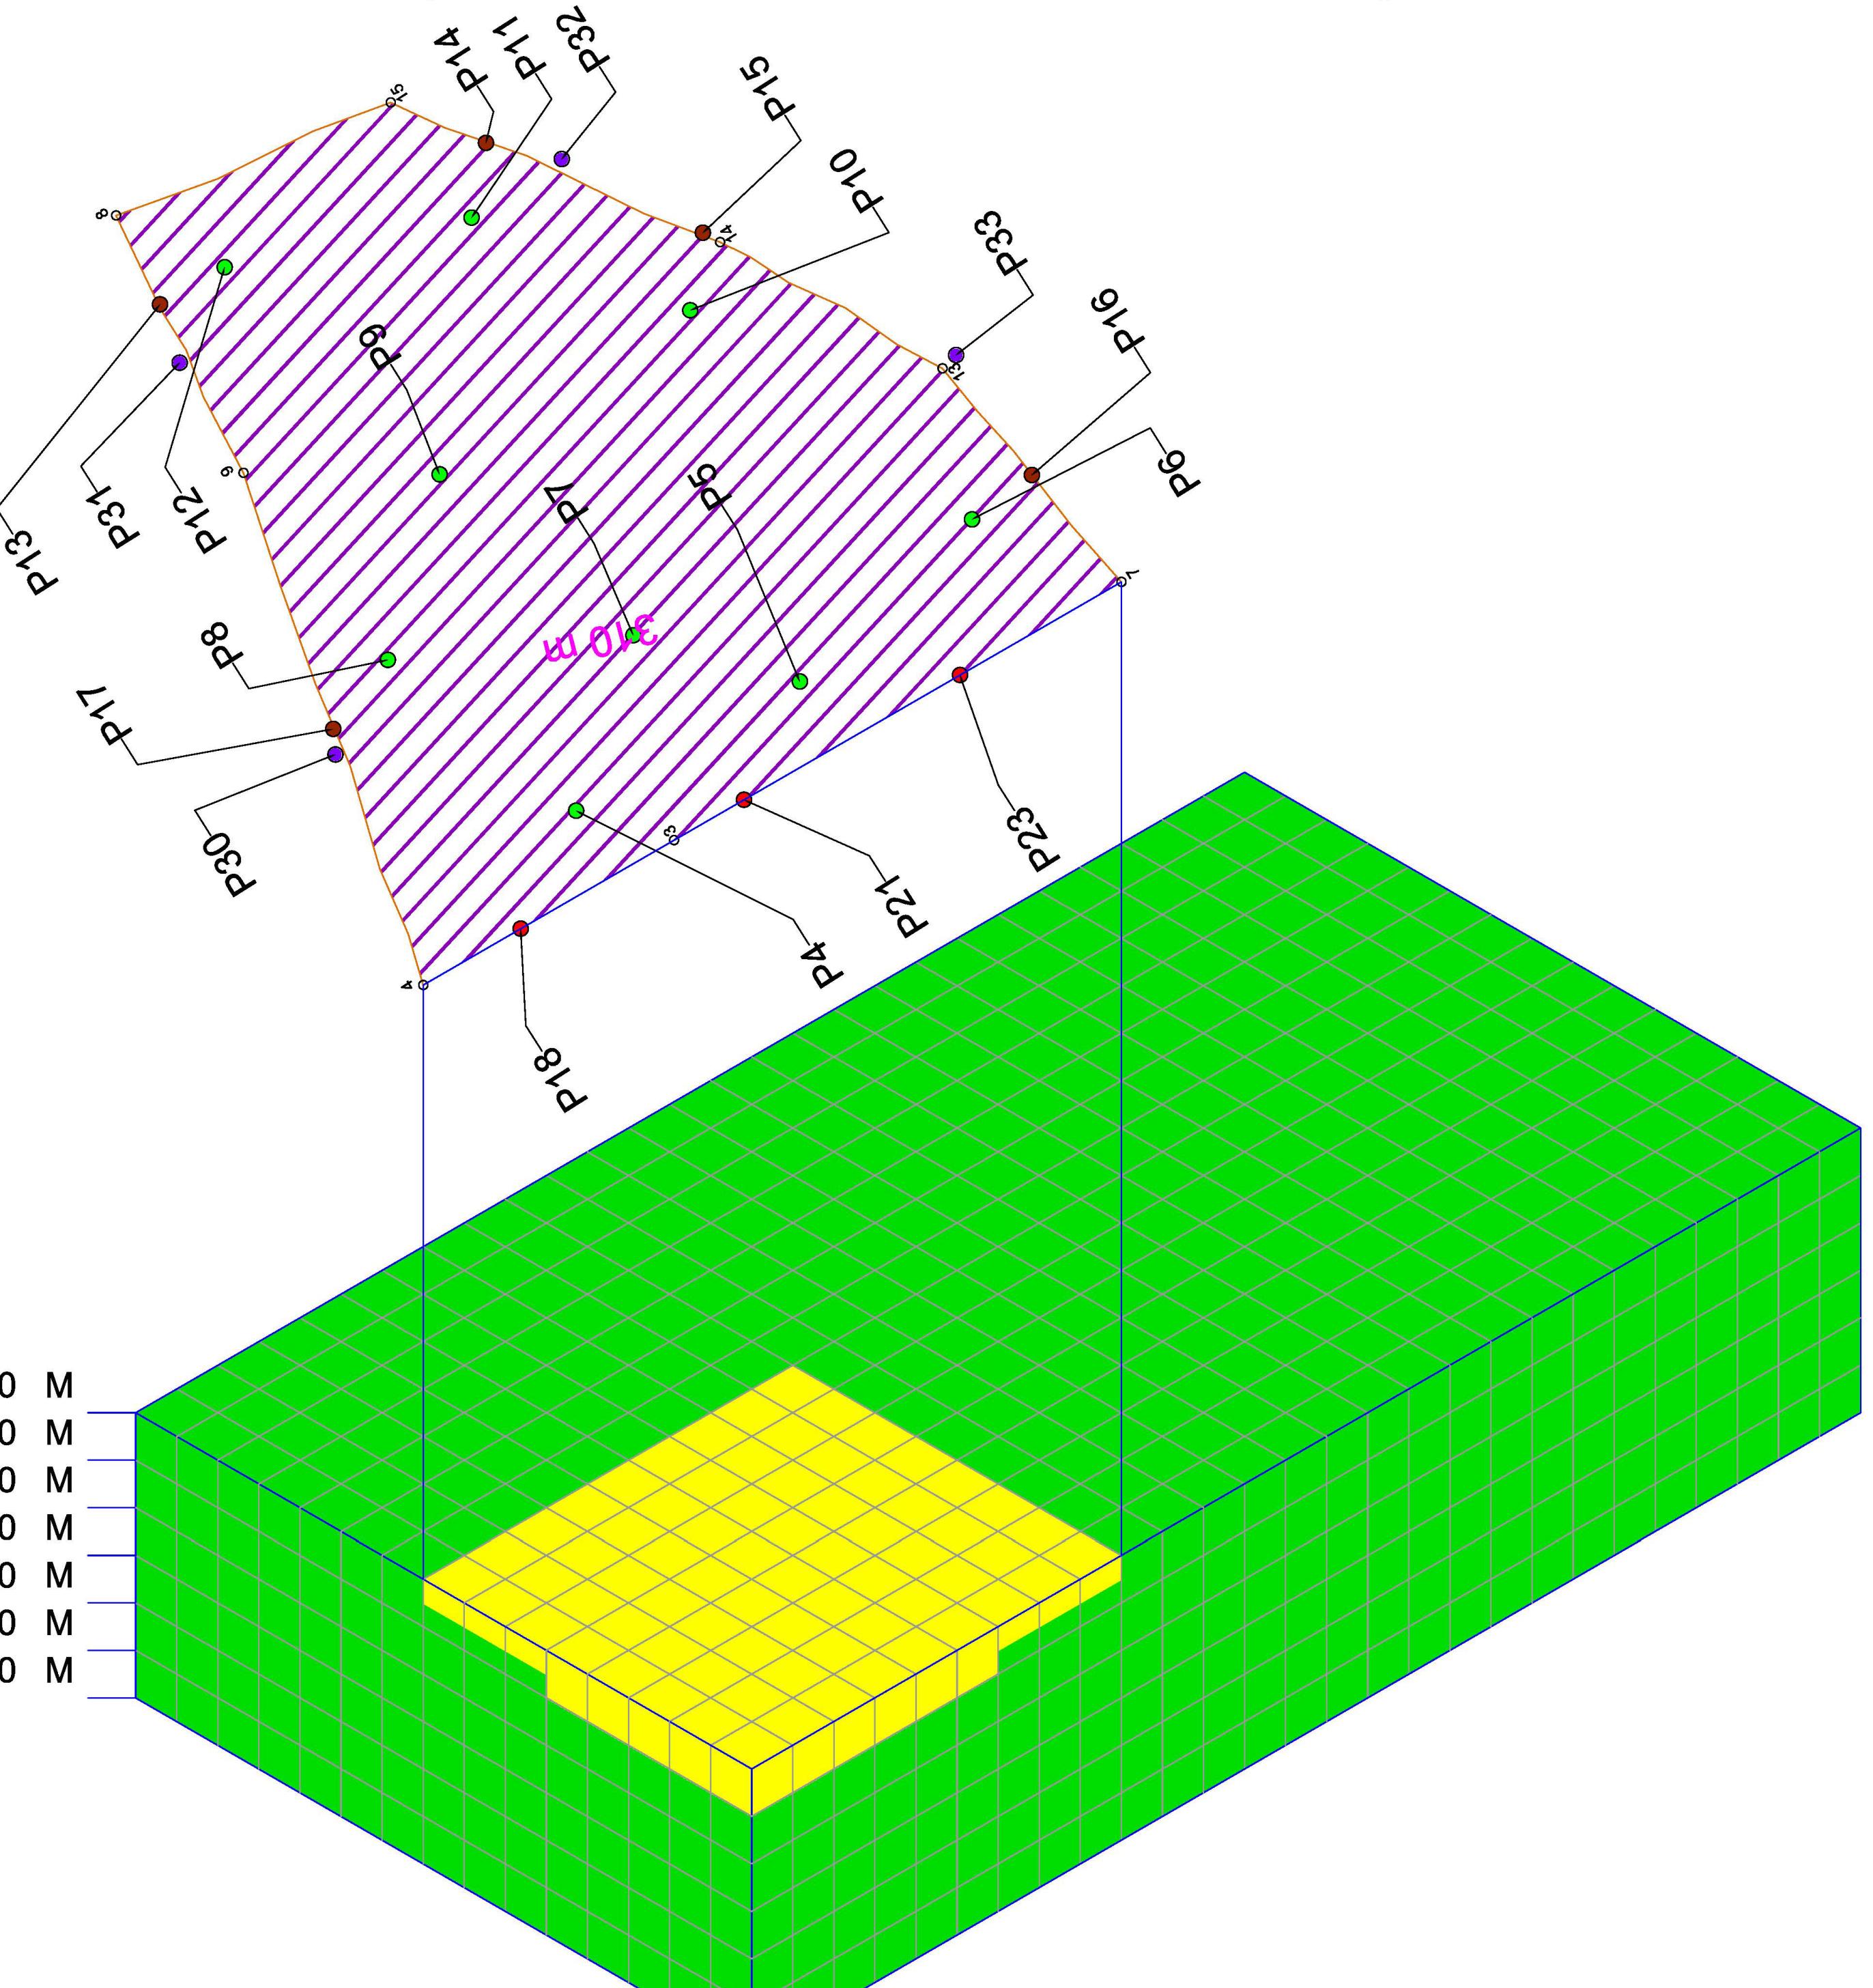
ZONA DE EXTRACCIÓN SUPERFICIAL (INFILTRACIÓN A 0.10 M)
