PROGRAMA DE REMEDIACIÓN

T Combustibles de Camargo, S.A. de C.V. **Sin. CH03059J**

Derrame de aproximadamente 5,000 L de Diésel Ultra Bajo Azufre en el Km. Km. 166 + 700 de la Carretera Federal No. 16, tramo La Junta – Tomochi, municipio de Guerrero, estado de Chihuahua.

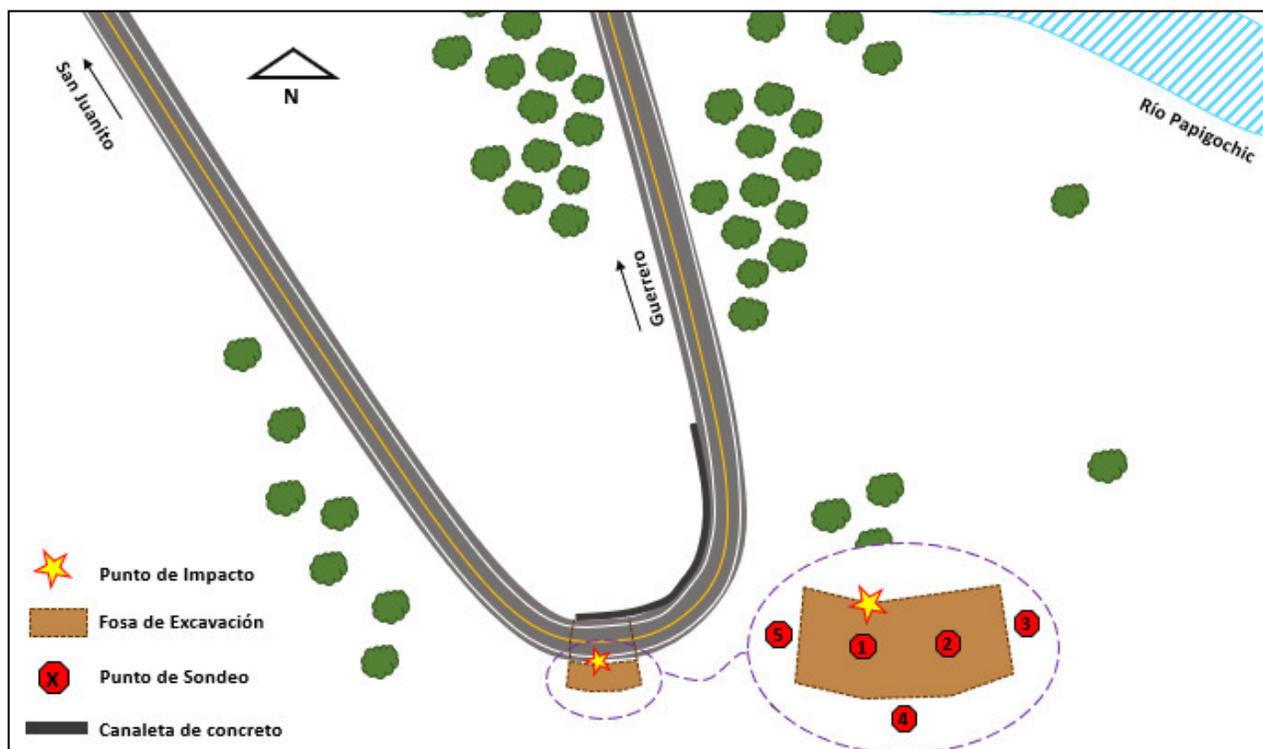
Figura Ilustrativa No. 1.2. Ubicación de puntos de sondeo para pre-delimitación del sitio en estudio.

Derivado de los resultados obtenidos de las muestras analizadas durante el sondeo realizado en el sitio, el material edáfico se extrajo a una sola profundidad, siendo a 0.60 m, en donde se encontraron concentraciones por debajo de los Límites Máximos Permisibles (LMP) para Hidrocarburos de Fracción Media (HFM).

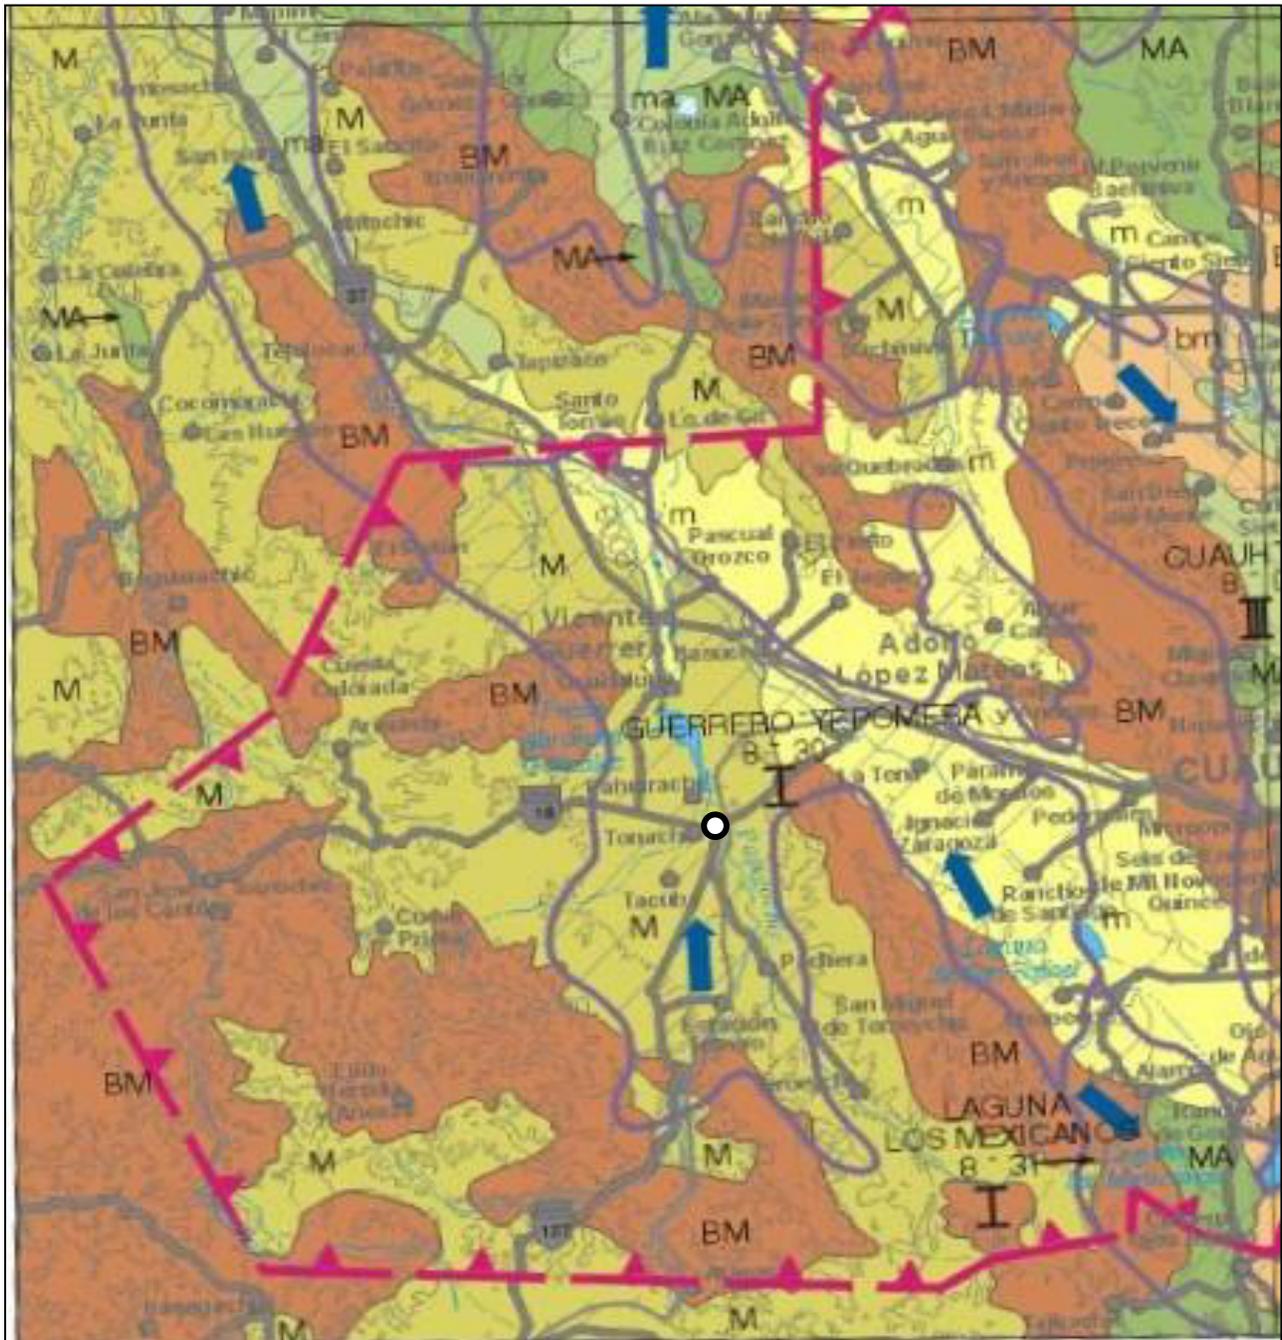
Figura Ilustrativa No. 1.7. Coordenada del sitio de derrame y su correspondiente hidrología superficial y subterránea.

Según la Carta Hidrológica 1: 1 000 000 Chihuahua del INEGI (Instituto Nacional de Estadística y Geografía), la zona del derrame presenta un tipo de material consolidado con posibilidades de infiltración media¹¹ (*Ver Figura 1.7.*). Esta información se corroboró con apoyo de personal de campo durante las visitas al sitio, así como en función a los sondeos realizados antes de llevar a cabo las Labores de Extracción (*Ver Sección 1.4. del presente documento*), presentando una humedad general de 3.15%, aunado a esto, la celda provisional presenta una humedad de 5.30% de acuerdo con los resultados de laboratorio del Muestreo Inicial.

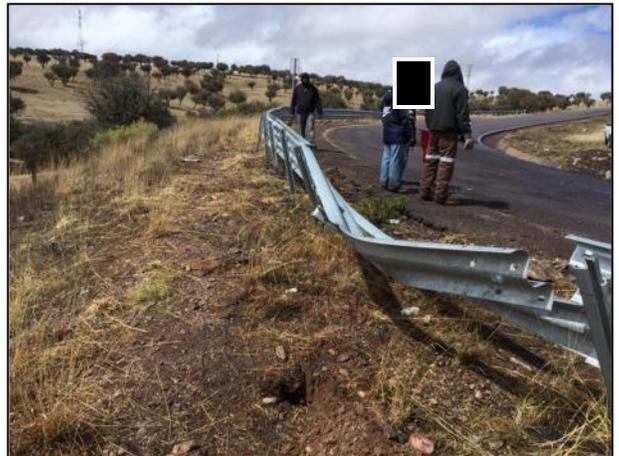
02. Área Afectada por el derrame de Diésel Ultra Bajo Azufre.

03. Canaleta de concreto con presencia de material azolvado, mismo que fue afectado por el derrame del hidrocarburo.

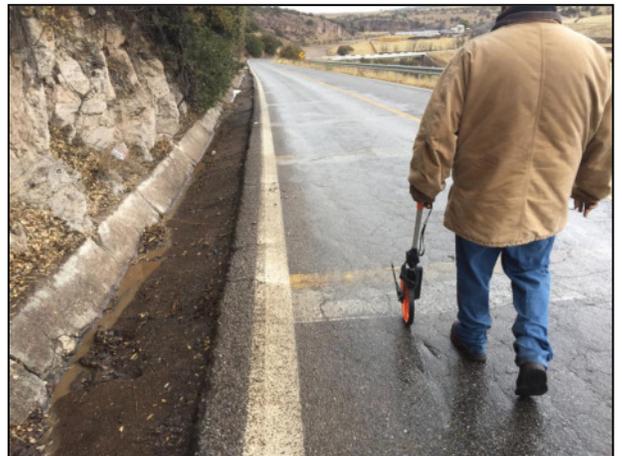
04. Con apoyo de un odómetro se midieron las distancias de las Áreas Afectadas.

05. Se realizaron sondeos en el sitio afectado.

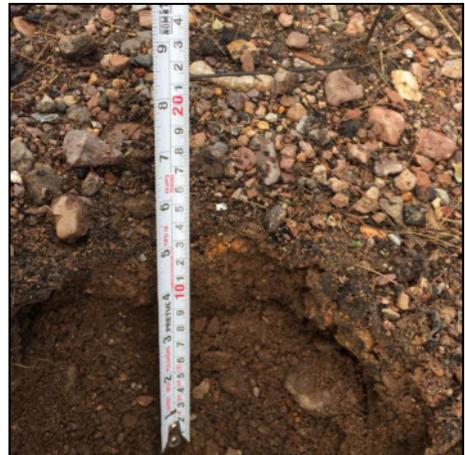
06. Con ayuda de flexómetro se corroboraron las infiltraciones en el suelo afectado con Diésel Ultra Bajo Azufre.

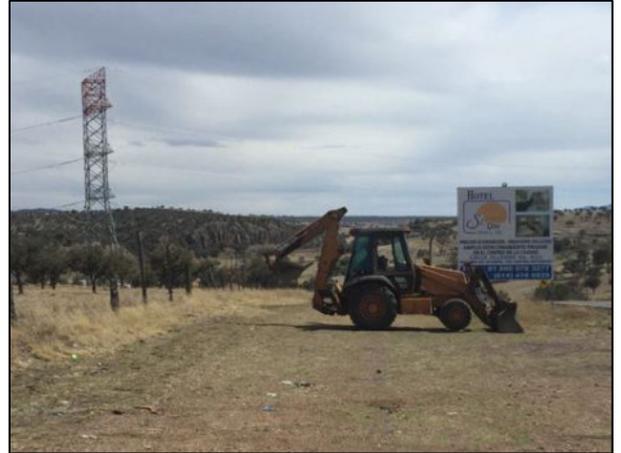
01. Se realizó la colocación de señalización vial en el sitio con apoyo de traficonos, y se realizó abanderamiento con apoyo de personal.

02. Se realizó el acondicionamiento del sitio para la construcción de la celda provisional.

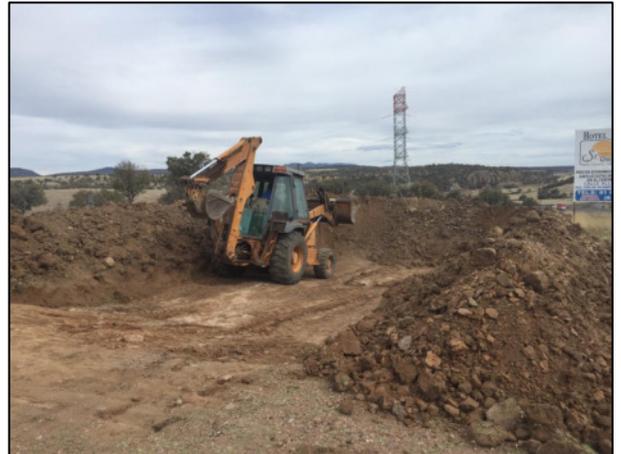
03. Con apoyo de retroexcavadora se construyeron los bordos perimetrales de la celda provisional.

04. Los bordos perimetrales se construyeron con material libre de contaminantes.

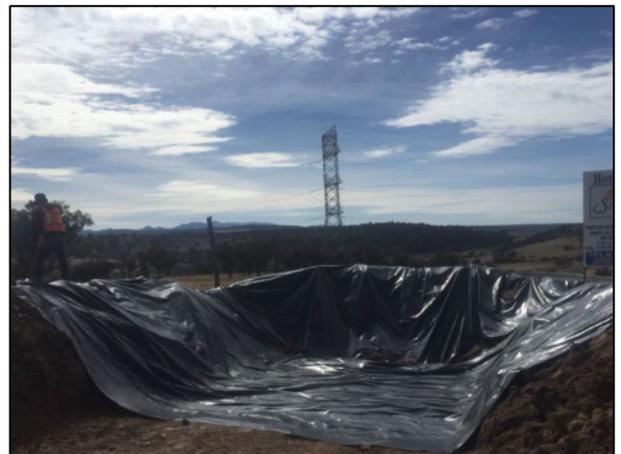
05. Con apoyo de recurso humano se colocó una película de polietileno de alta densidad sobre la base la celda provisional.

06. La base de la celda provisional se cubrió con una película de polietileno de alta densidad.

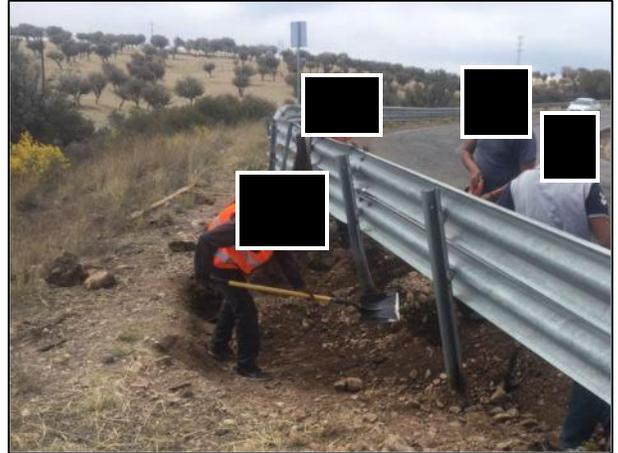
07. Con apoyo de recurso humano se realizó la extracción manual del material edáfico afectado por el derrame del Diésel Ultra Bajo Azufre.

08. Extracción del material edáfico afectado.

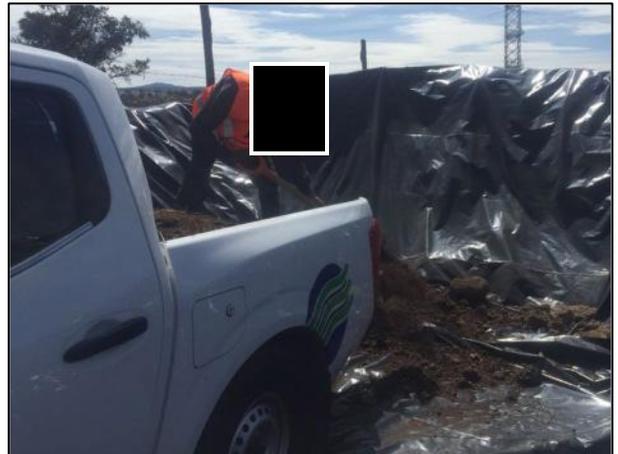
09. El material edáfico afectado extraído fue colocado en vehículo de transporte, para su posterior acarreo hacia la celda provisional.

10. Se realizó el depósito del material edáfico afectado en la celda provisional.

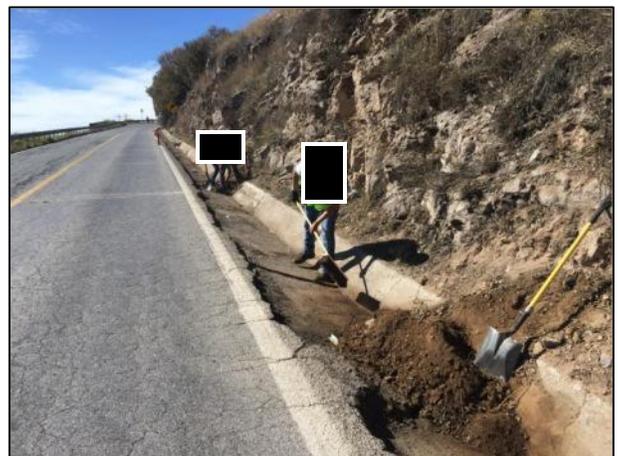
11. Depósito de material edáfico afectado en celda provisional.

12. Se realizó el retiro del material edáfico azolvado presente en la canaleta de concreto, mismo que fue afectado por el derrame de Diésel Ultra Bajo Azufre.

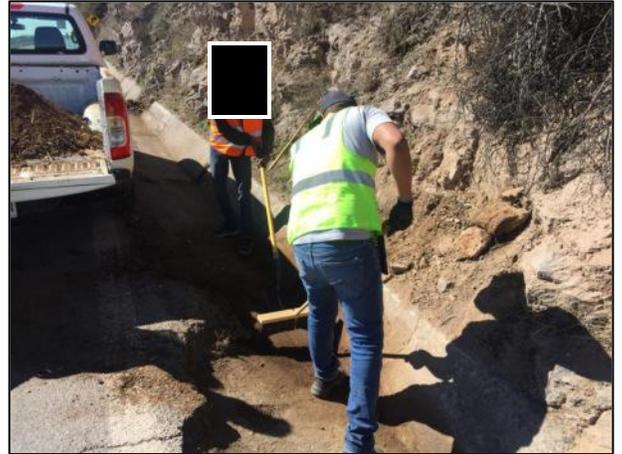
13. El material edáfico azolvado presente en la canaleta de concreto fue retirado para su acarreo hacia celda provisional.

14. Limpieza de canaleta de concreto.

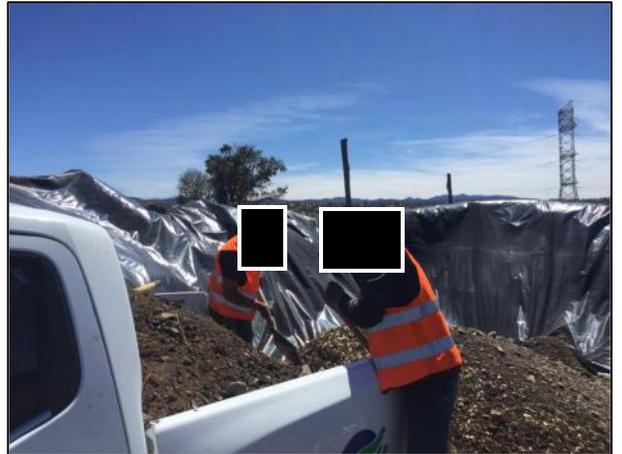
15. Retiro del material edáfico azolvado presente en la canaleta de concreto.

16. El material edáfico afectado por el hidrocarburo fue colocado en la celda provisional.

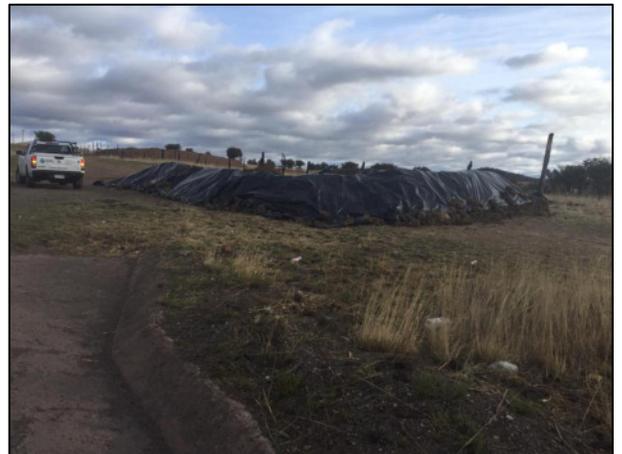
17. La celda fue cubierta con una película de polietileno de alta densidad a fin de evitar la dispersión del material edáfico afectado.

18. La celda provisional fue cubierta en su totalidad con película de polietileno de alta densidad.
