PROGRAMA DE REMEDIACIÓN

LITROIL, S.A. DE C.V.

Derrame de aproximadamente 29,000 L de Gasolina Regular en el Km. 39 + 350 de la Autopista Arco Norte, municipio de Jilotepec, Estado de México.

Monterrey, Nuevo León, noviembre de 2022

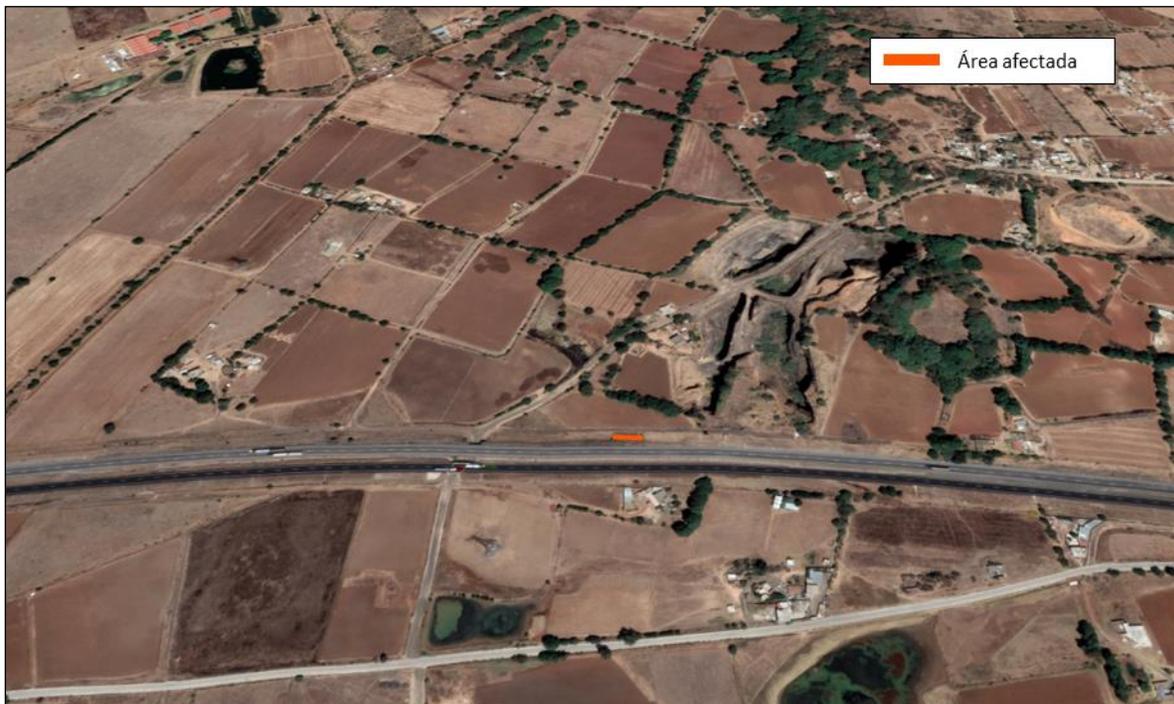
Figura Ilustrativa No. 1.3. Imagen satelital de los alrededores del sitio en estudio, donde se observan las zonas de cultivo agrícola, así como el área afectada (Imagen Google Earth).

Durante las visitas realizadas al sitio se corroboró que existe actividad agrícola, con presencia de vegetación de temporal, teniendo un uso de suelo **Agrícola/Forestal**.

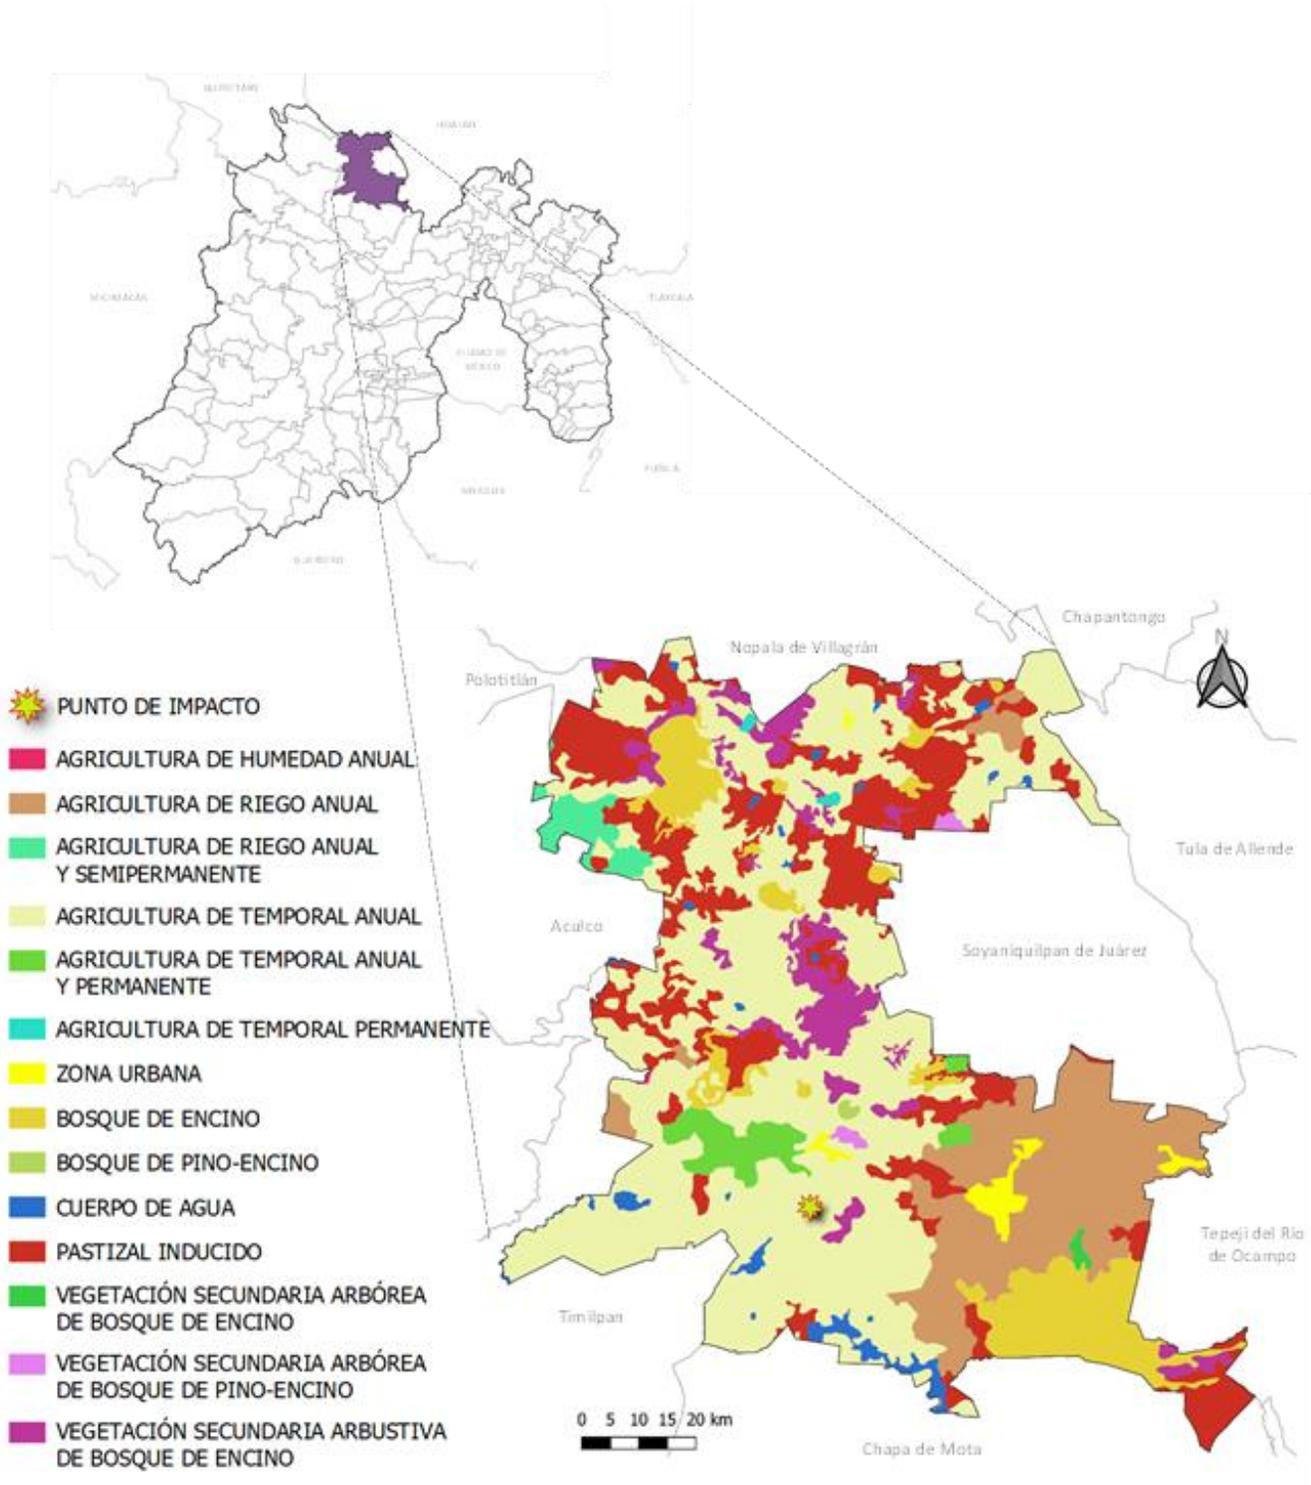
Figura Ilustrativa No. 1.4. Ubicación del sitio de derrame y su correspondiente Uso de suelo y vegetación.⁵

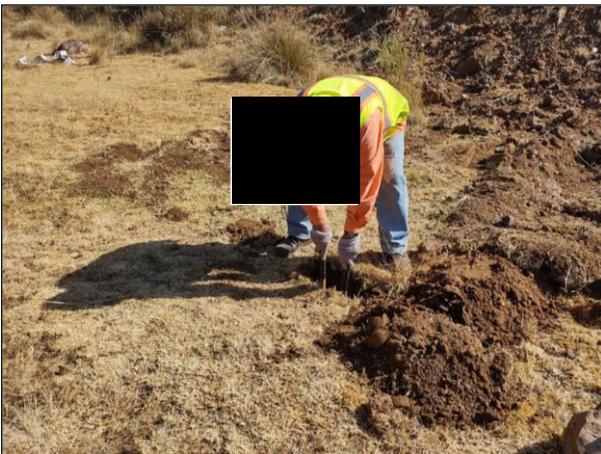
4. Con apoyo de una pocera se realizaron los sondeos para determinar la infiltración de la sustancia.

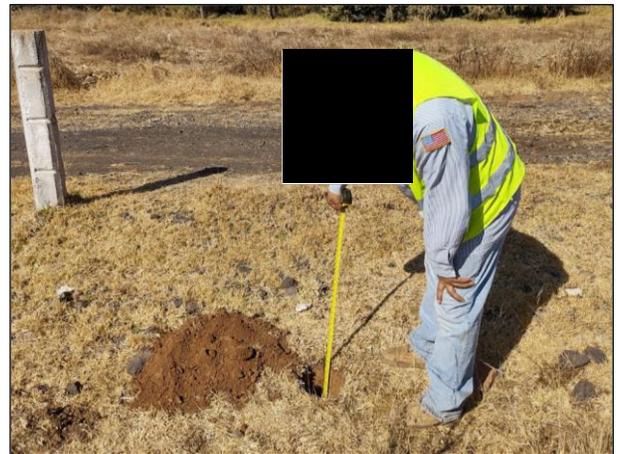
5. Se determino la infiltración de la sustancia con apoyo de un flexómetro.

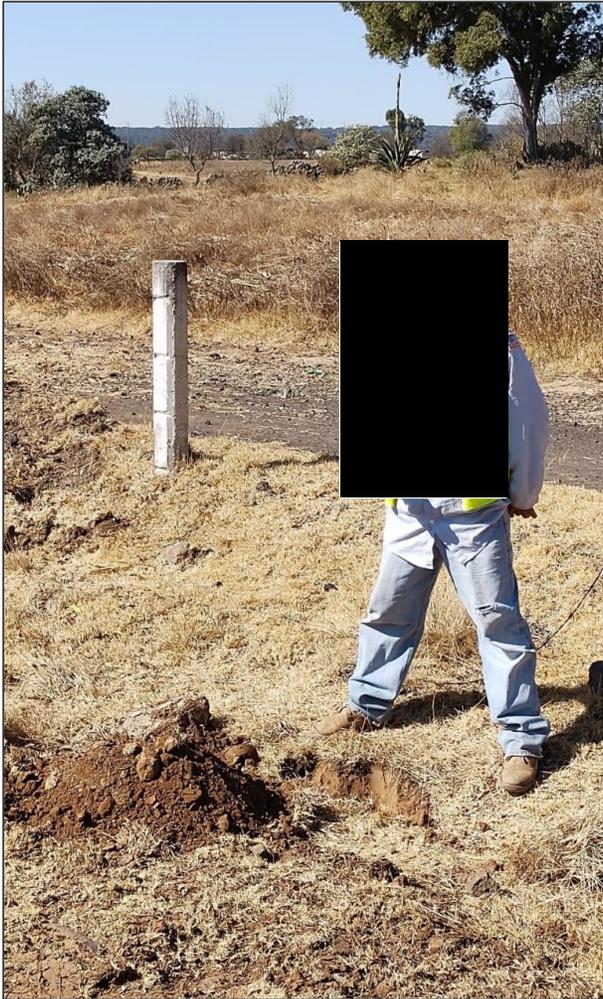
6. Las coordenadas de los vértices de la mancha provocada por el contaminante fueron determinados con apoyo de un GPS.
