Trámite: Propuesta de Remediación.

PROGRAMA DE REMEDIACIÓN
PETRO EXPRESS DEL NORTE, S.A. DE C.V.
Sin. 471346-21

Derrame de Diésel en el Km. 027 + 400 de la Carretera (2285) Saltillo
– Torreón Directo, tramo La Cuchilla – Matamoros, municipio de
Torreón, estado de Coahuila.

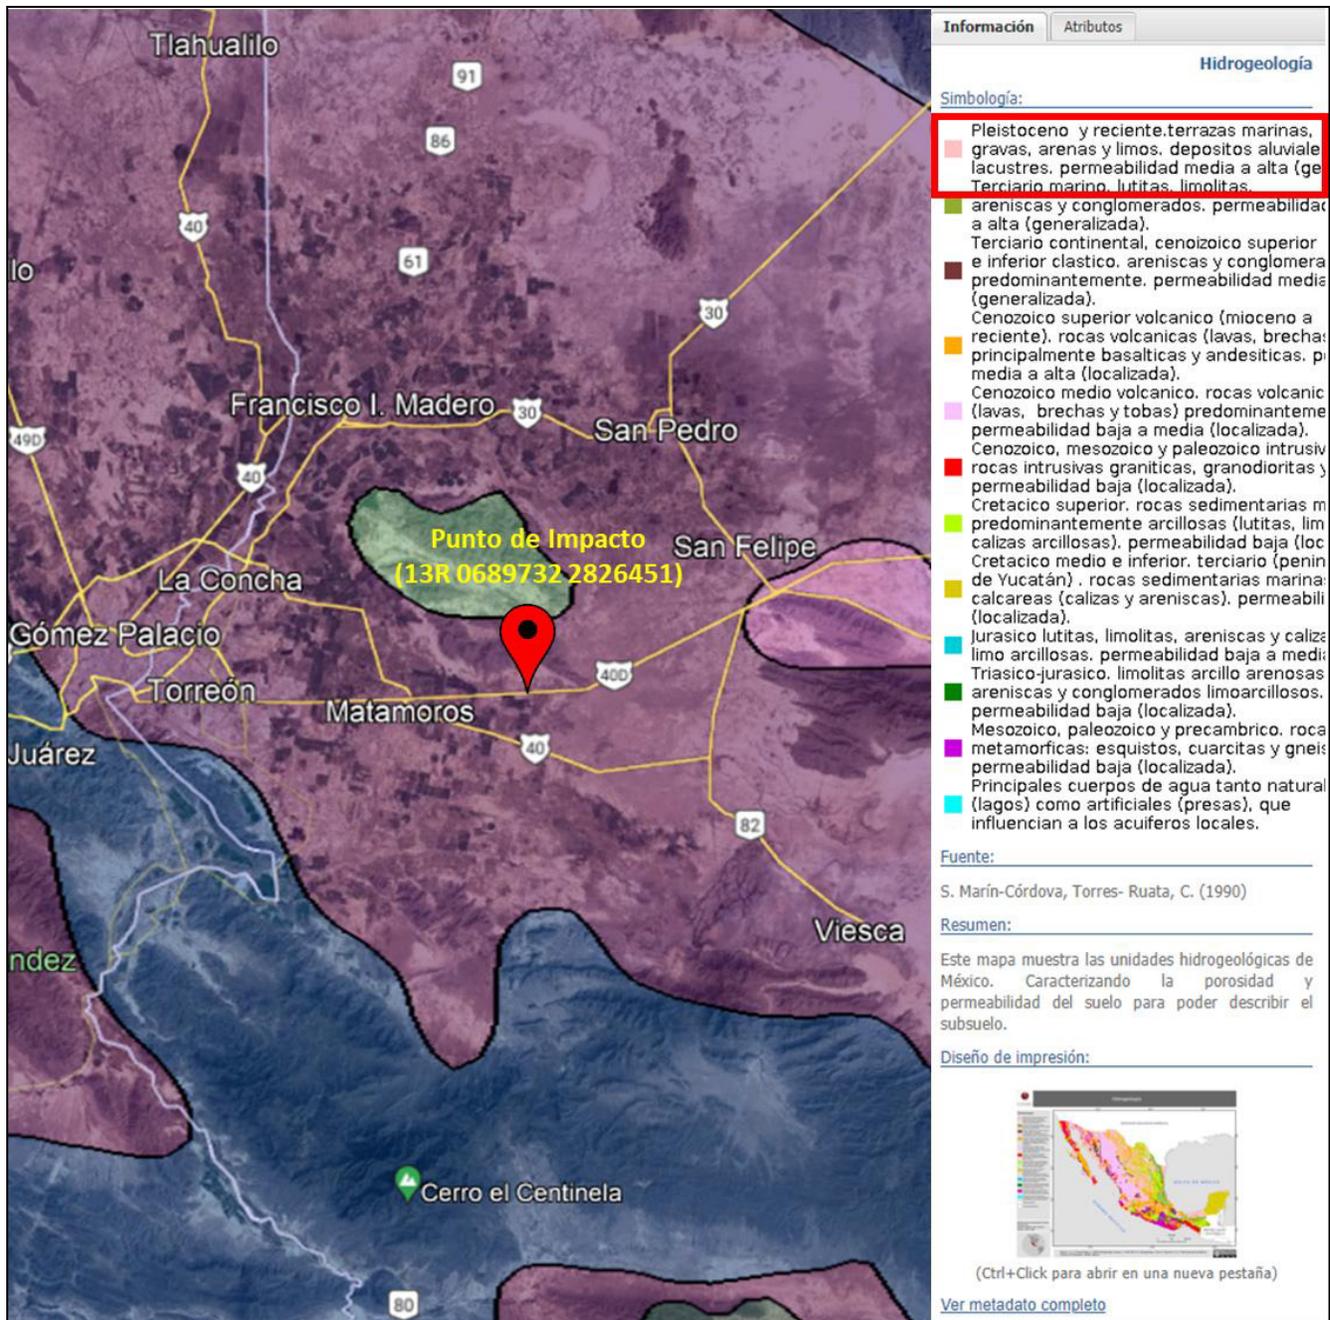
Figura Ilustrativa No. 1.7. Coordenadas del sitio de derrame y su correspondiente hidrología subterránea.

Según los metadatos geográficos de hidrología del Geoportal de la Comisión Nacional para el Conocimiento y Uso de la Biodiversidad (CONABIO), se tiene que el sitio en donde se encuentra la Fosa de Excavación se presenta una infiltración de media a alta¹³ con **material no consolidado** (Ver Figura 1.7.), sin embargo, con apoyo de personal de campo durante las visitas al sitio, así como en función a los sondeos realizados antes de llevar a cabo las Labores de Extracción (Ver Sección 1.4. del presente documento) se determinó una **infiltración alta**, presentando una humedad general de 2.44%, aunado a esto, la celda provisional presenta una humedad de 5.04% de acuerdo con los resultados de laboratorio del Muestreo Inicial.

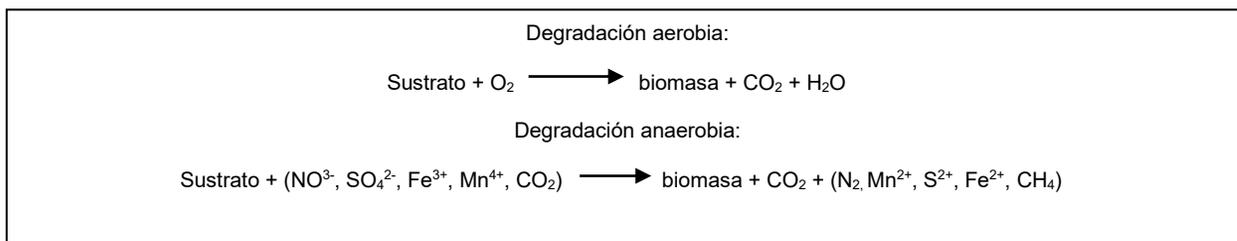
Figura Ilustrativa No. 3.1. Esquema de reacciones en la biorremediación.

Para el caso de suelos contaminados con hidrocarburos, la tecnología usada en la actualidad es la biorremediación. Las medidas biocorrectoras o los sistemas de biorremediación consisten principalmente en el uso de microorganismos naturales (levaduras, hongos o bacterias) existentes en el medio para descomponer o degradar sustancias de carácter menos tóxico o bien inocuas para el medio ambiente y la salud humana. Estas técnicas biológicas pueden ser de tipo aerobio (presencia de un medio oxidante), o bien de tipo anaerobio (presencia de un medio reductor)³⁶. En la figura No. 3.1 se ilustran las posibles reacciones para un medio y otro.

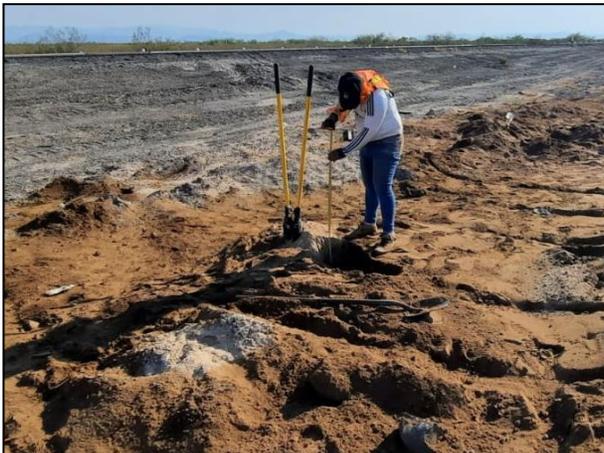
05. Con ayuda de flexómetro se corroboraron las infiltraciones en el suelo afectado por el derrame de Diésel.

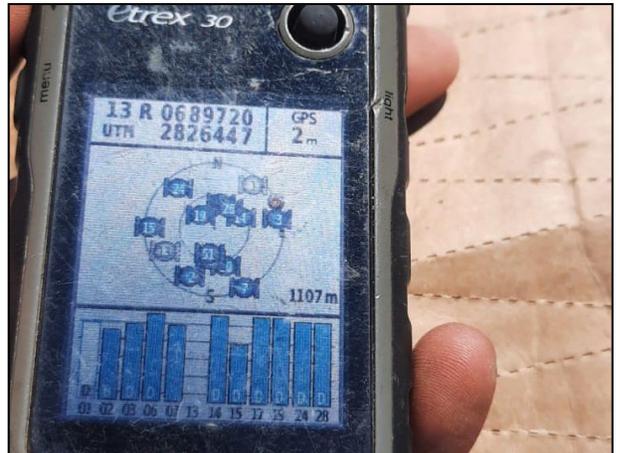
06. Con apoyo de GPS se realizó el levantamiento de coordenadas en el sitio.

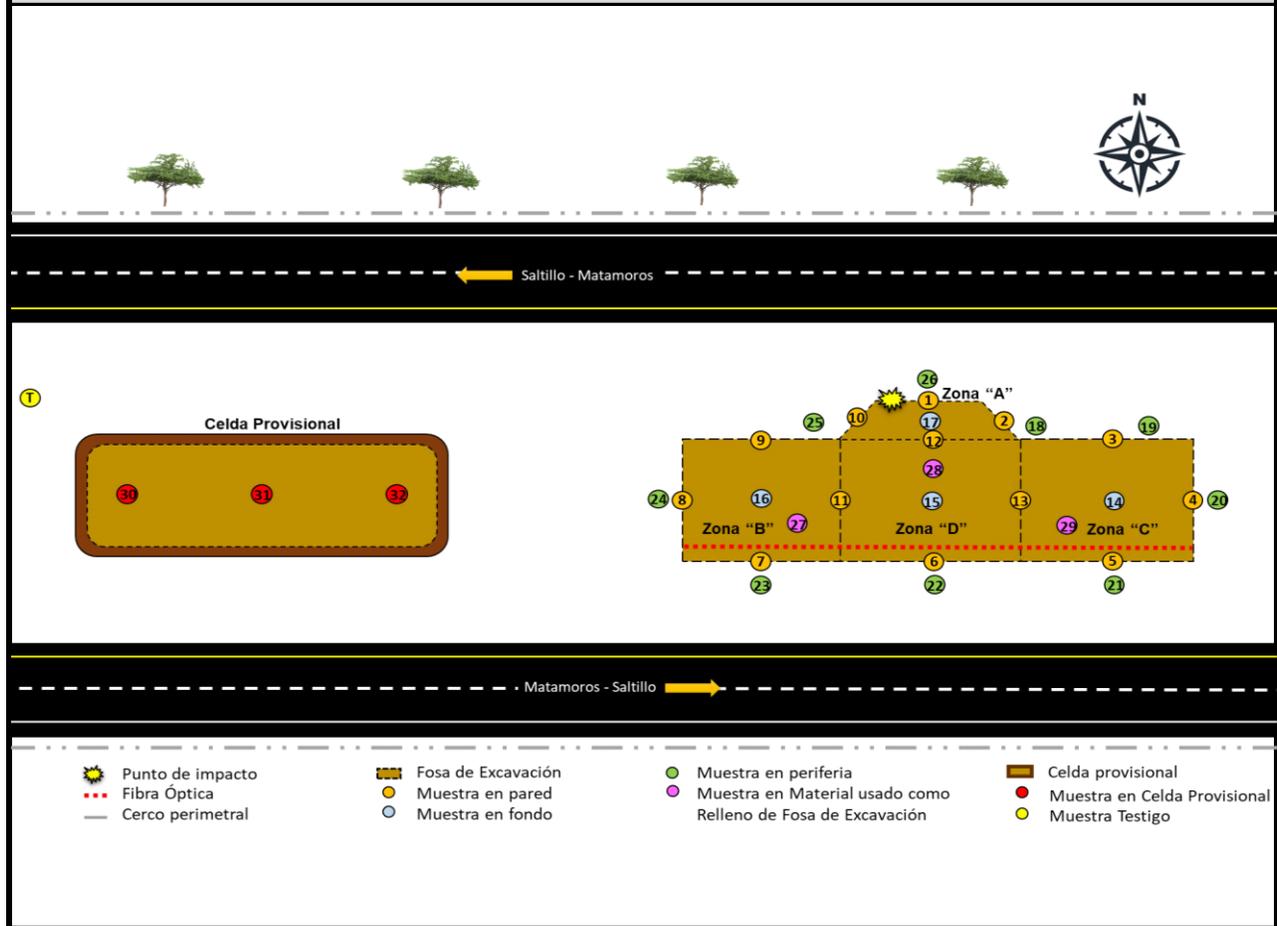
CROQUIS DEL MUESTREO

OBSERVACIONES			
El muestreo de suelo se realizó con la ayuda de un Hand Auger manual de acero inoxidable y cucharón del mismo material. Entre cada toma de muestras el equipo fue lavado con agua destilada y jabón libre de fosfatos.			
Cada muestra fue envasada en frascos de vidrio nuevos, con tapa roscada y contratapa de teflón.			
Las muestras se preservaron en hielo para su traslado al laboratorio.

resultados en las mismas.
La distribución y la profundidad de las muestras a recolectar en suelo de forma manual está basada
en función a las observaciones realizadas durante las visitas al sitio en estudio, lo cual indica presencia
de un suelo con textura arenosa, además de material no consolidado e infiltración alta.
