PROGRAMA DE REMEDIACIÓN

CAF CORPORATIVO LOGÍSTICO, S.A. DE C.V. Sin. 773519-21.

Derrame de aproximadamente 15,000 L de Diésel en el Km. 158 de la Carretera Federal No. 57, San Luis Potosí – Querétaro, municipio de Santa María del Río, estado de San Luis Potosí.

ISALI, S.A. DE C.V.

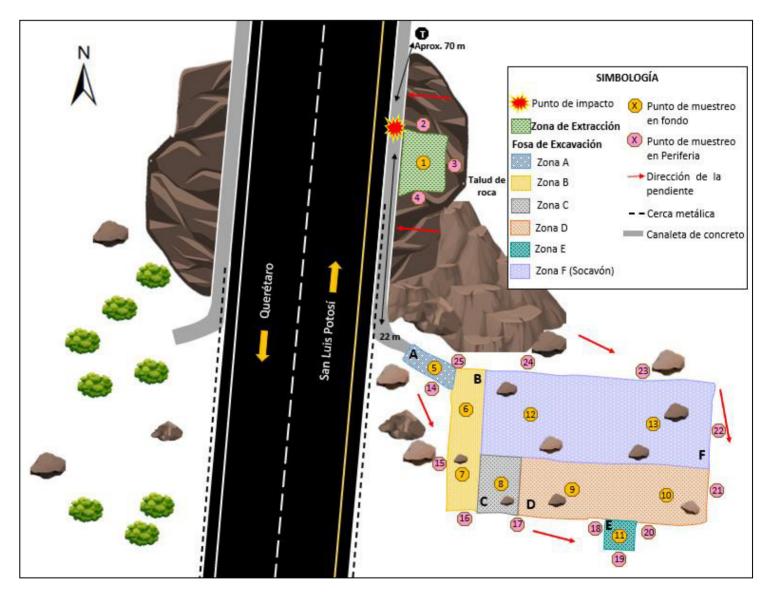
^{*}Es importante mencionar que en las zonas (Zona de Extracción y Fosa de Excavación (Zona A, B, C, D y F)) sometidas a sondeo y extracción, se observa roca madre a distintas profundidades (profundidad a la cual se extrajo el material edáfico afectado) derivado a que éstas pertenecen a un cerro.

Figura Ilustrativa No. 1.2. Ubicación de puntos de sondeo para pre-delimitación del sitio en estudio.

Es menester señalar que lo obtenido durante el sondeo realizado en campo, se corroborará con la realización del Muestreo Inicial ejecutado por un laboratorio acreditado ante la Entidad Mexicana de Acreditación A.C. (ema®) y aprobado por la Procuraduría Federal de Protección al Ambiente (PROFEPA) (Ver Sección 1.16. del presente documento).

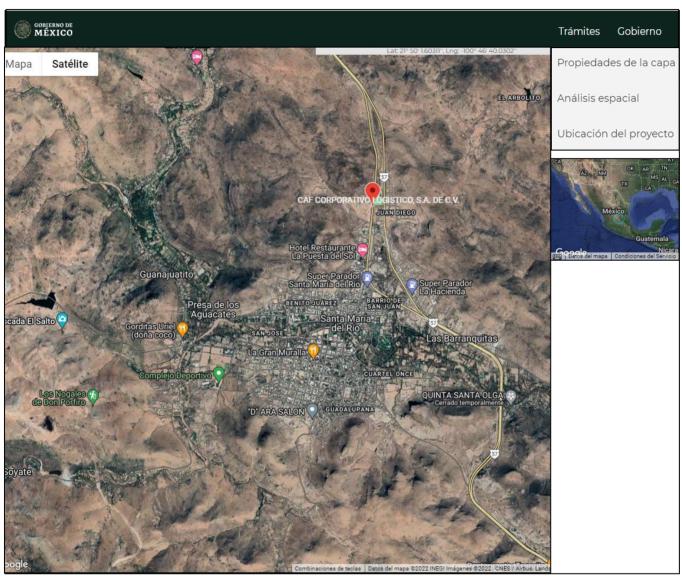
Figura Ilustrativa No. 1.4. Ubicación local del sitio del derrame (Topografía)

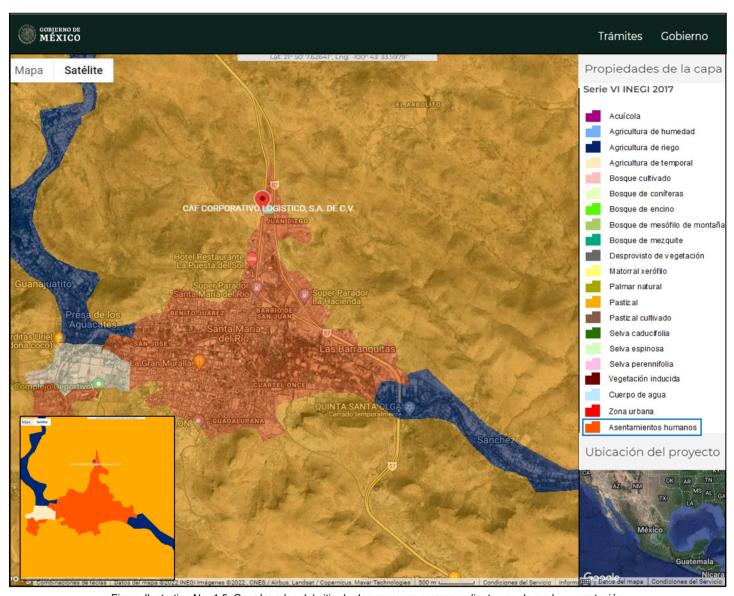
Cabe señalar que el suelo afectado por el **Diésel** derramado se ubica a la altura del Km. 158 de la Carretera Federal No. 57, San Luis Potosí - Querétaro, municipio de Santa María del Rio, estado de San Luis Potosí, mismo que pertenece al talud y derecho de vía de la mencionada carretera, los cuales se encuentran dentro de la categoría del uso de suelo **Agrícola / Forestal**. En el sitio y los alrededores se observa vegetación de cactáceas como el cardón, biznagas, pastizal; además de la presencia de nopaleras y huizache, así como también Asentamientos humanos en los alrededores.

Figura Ilustrativa No. 1.5. Coordenadas del sitio de derrame y su correspondiente uso de suelo y vegetación.

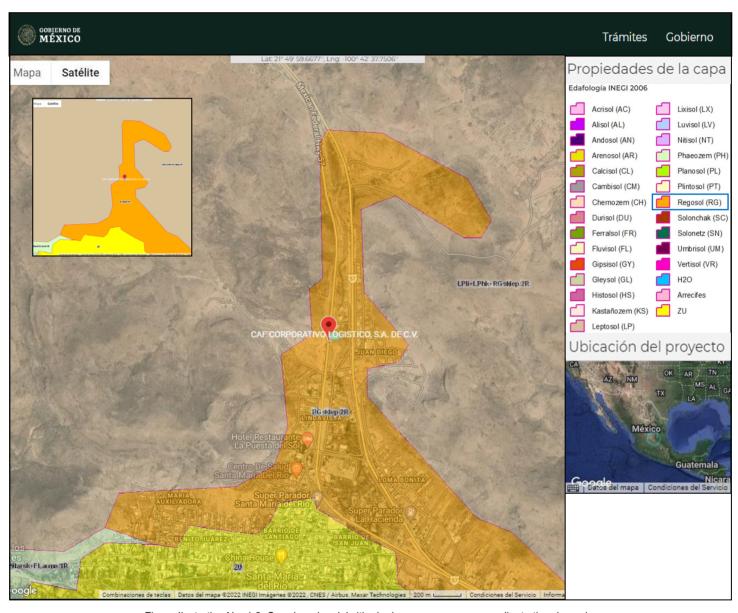
En cuanto a la textura del suelo, ésta es media (limosa⁶), cuyo contenido de arcilla se encuentra entre 0 y 12 %, limo entre 80 y 100 % y arena entre 0 y 20 %, siendo importante mencionar que, de acuerdo con lo observado en campo, durante las visitas realizadas, se corrobora que el suelo presenta una textura limosa.

Figura Ilustrativa No. 1.6. Coordenadas del sitio de derrame y su correspondiente tipo de suelo.

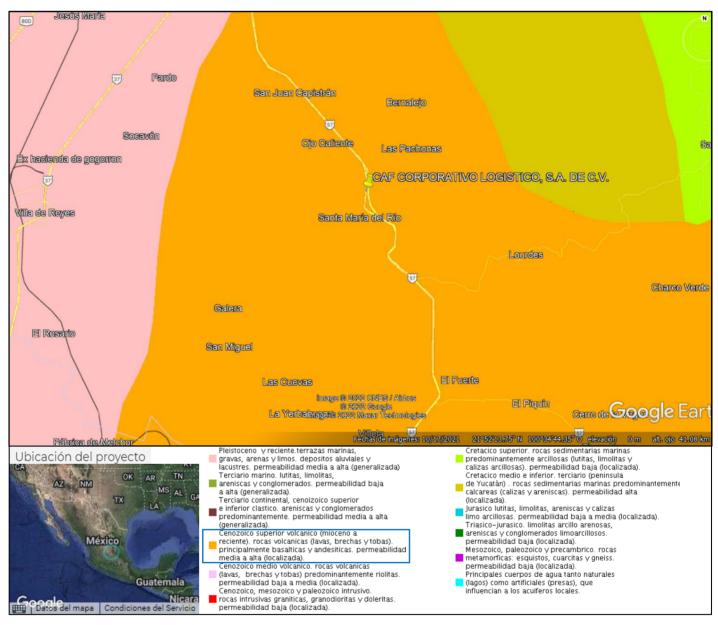
Con base en los metadatos geográficos de hidrología del Geoportal de la Comisión Nacional para el Conocimiento y Uso de la Biodiversidad (CONABIO), se tiene que el sitio tiene posibilidades de infiltración media a alta y material consolidado, por lo que tomando a consideración lo observado durante las labores de extracción y los resultados del muestreo inicial ejecutado en fecha 09 de febrero de 2022, el suelo presenta una infiltración media alta y alta, además de material consolidado.

Figura Ilustrativa No. 1.7. Coordenadas del sitio de derrame y su correspondiente hidrología subterránea.

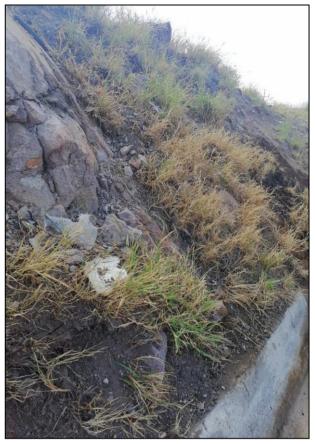
Es importante mencionar que seguidamente, el Diésel se desplazó en dirección Sur a través de una canaleta de concreto encontrada a un lado de la carretera.

El Diésel afectó el poco material edáfico presente en el área del talud afectado, dicho talud es parte de un cerro, motivo por el cual presenta roca madre.

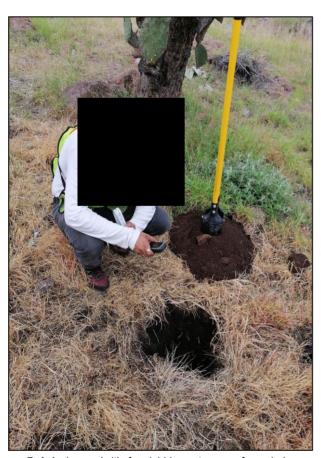
6. Personal de campo procedió a ejecutar los sondeos en campo, esto con apoyo de una pocera.

7. Así mismo, el sitio fue debidamente georreferenciado, observando además que este presenta una textura limosa.

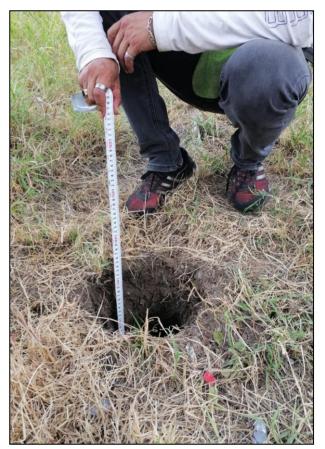
8. Con apoyo de cinta métrica, se tomaron las mediciones correspondientes a la infiltración del Diésel.

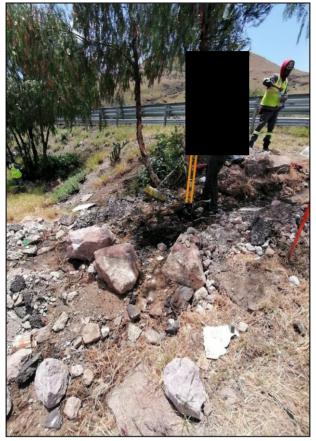
Realización de los pozos de sondeos con la finalidad de conocer la infiltración del Diésel derramado, siendo importante mencionar que se observan rocas de distintos tamaños.

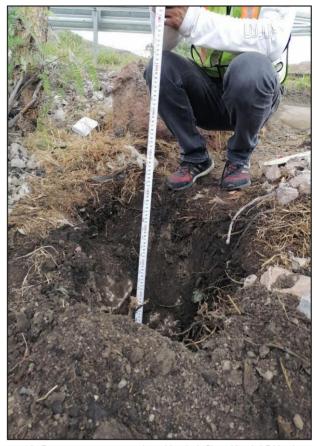
10. Para conocer una estimación de infiltración del Diésel derramado, se tomaron las medidas con apoyo de cinta métrica.

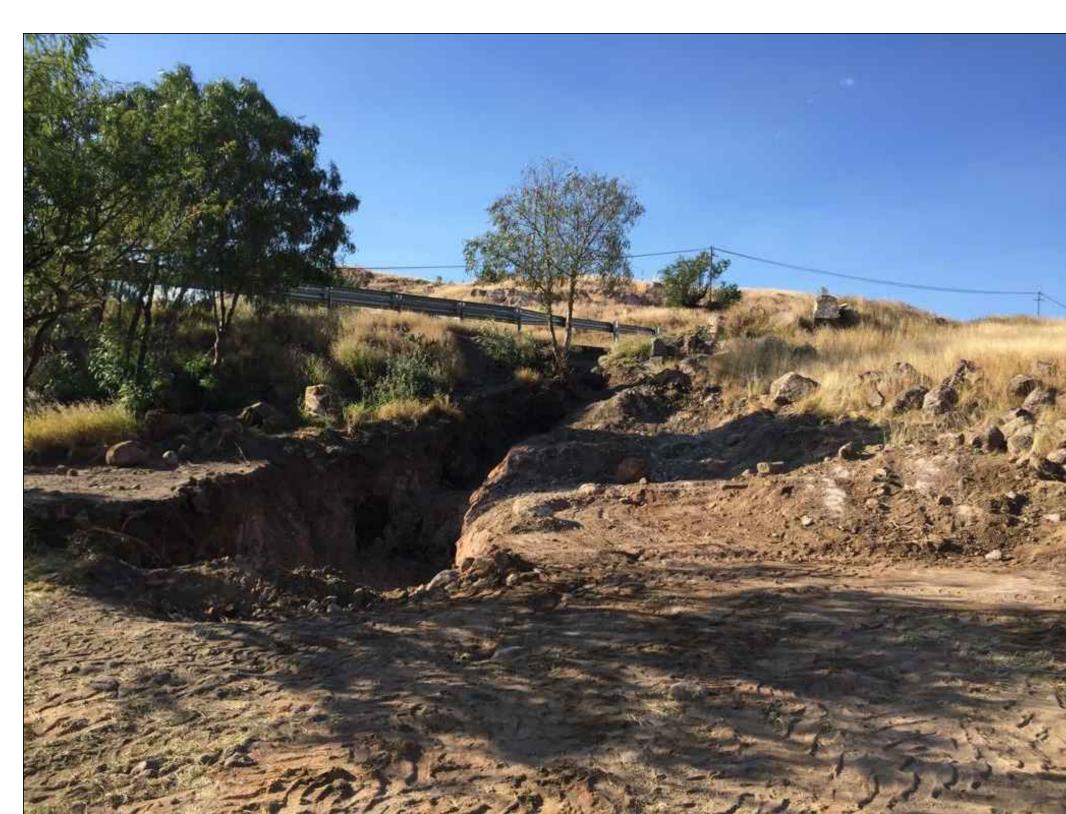
FOSA DE EXCAVACION (DERECHO DE VIA)

CANALETA DE CONCRETO

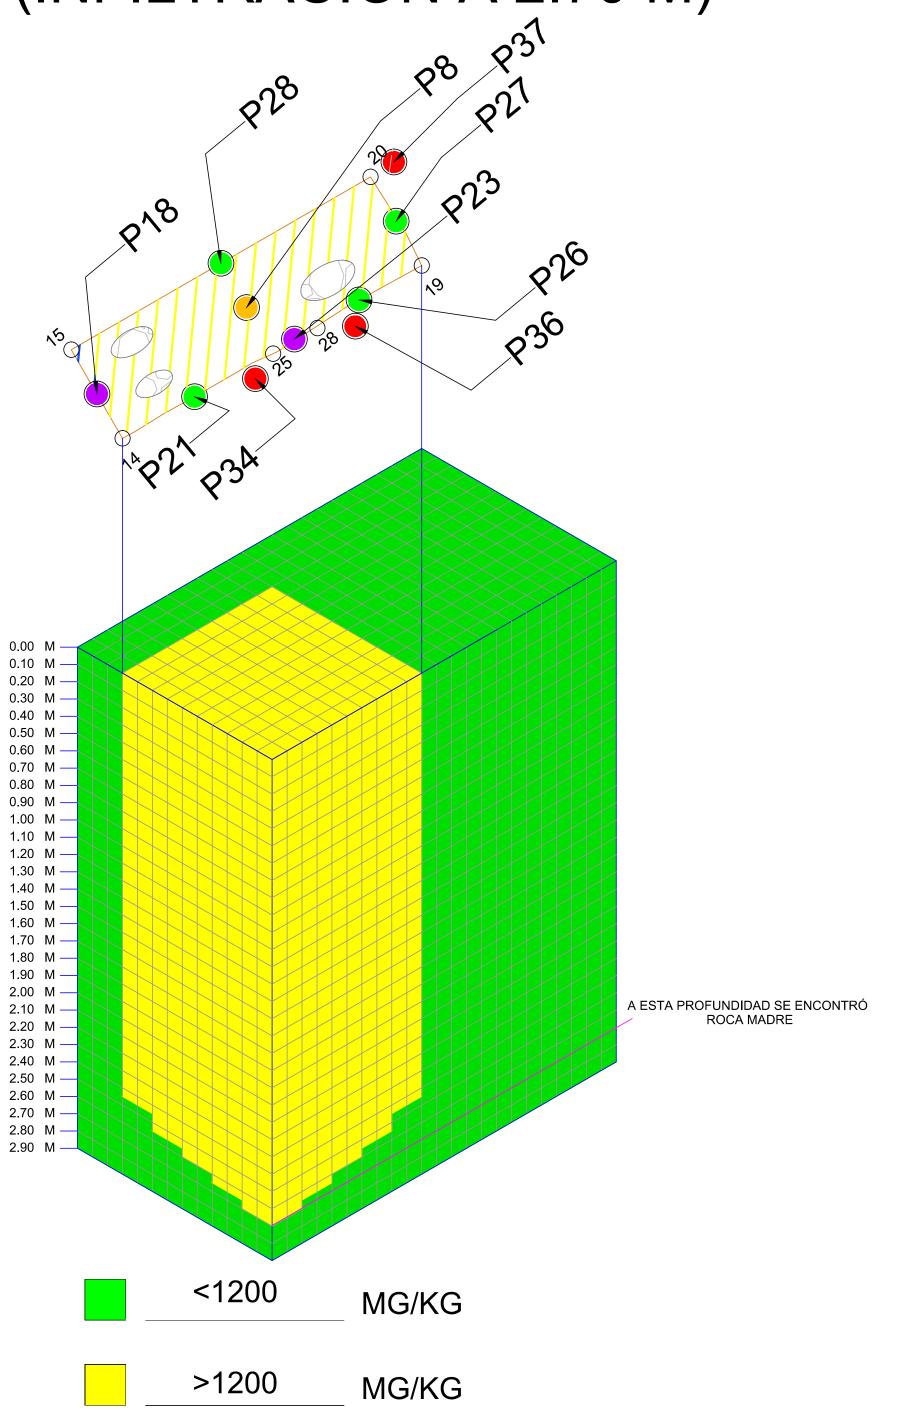
PLANO ISOMÉTRICO
HFM (MG / KG)
FOSA DE EXCAVACIÓN
(ZONA E)
(INFILTRACIÓN A 2.00 M)

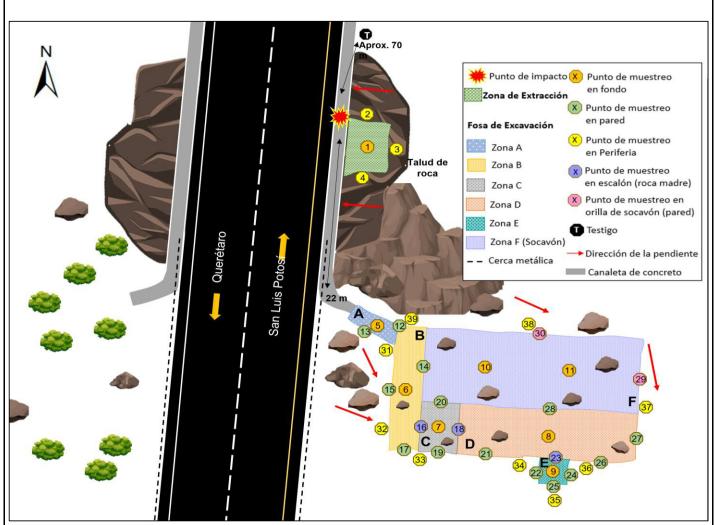
Ilustración 5. Distribución de los puntos de muestreo en la Zona de Extracción y la Fosa de Excavación, así como en la periferia de cada una de ellas.
