PROGRAMA DE REMEDIACIÓN

TRANSPORTACIÓN CARRETERA, S.A. DE C.V.
Sin. 358694-21.

Derrame de aproximadamente 1804 L de Gasolina y 1572 L de Diésel en el Km. 117 + 500 de la Carretera (2877) Zapotlanejo – El Desperdicio (Directo), tramo Zapotlanejo – El Desperdicio (Directo), municipio de San Juan de los Lagos, estado de Jalisco.

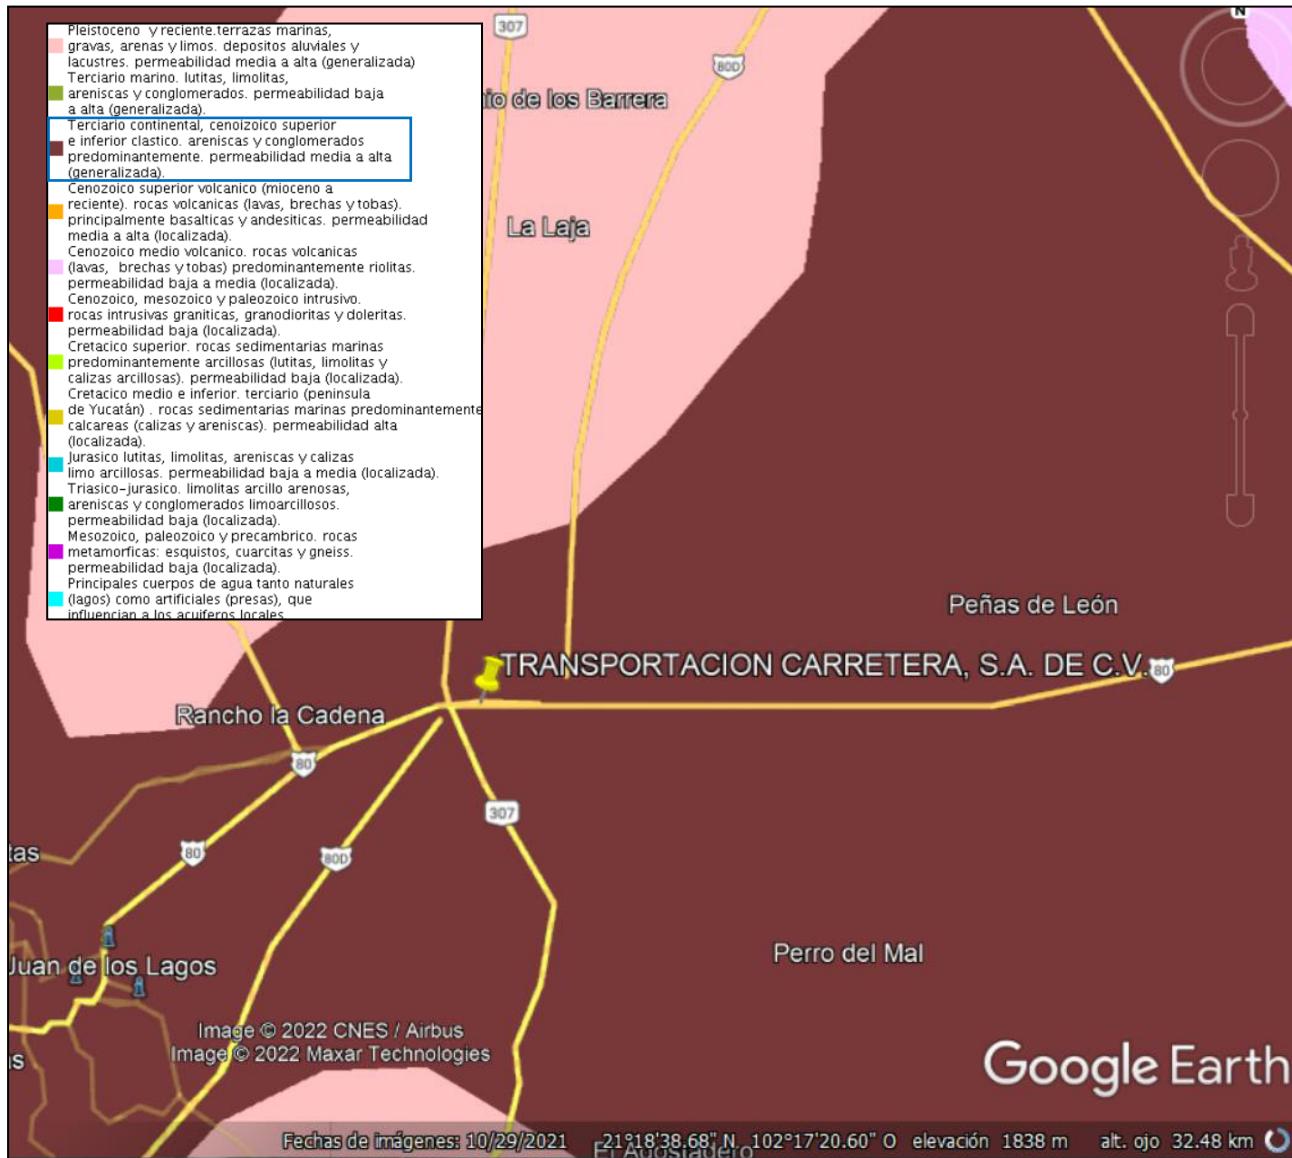
Figura Ilustrativa No. 1.7. Coordenadas del sitio de derrame y su correspondiente hidrología subterránea.

En relación con la infiltración, con base en los metadatos geográficos de hidrogeología del Geoportal de la Comisión Nacional para el Conocimiento y Uso de la Biodiversidad (CONABIO)⁷, se indica que el sitio presenta una infiltración media a alta, con material no consolidado; sin embargo, los datos obtenidos durante las visitas realizadas al sitio de estudio aunado a las labores de extracción ejecutadas, el suelo presentó material no consolidado e infiltración media alta y alta.

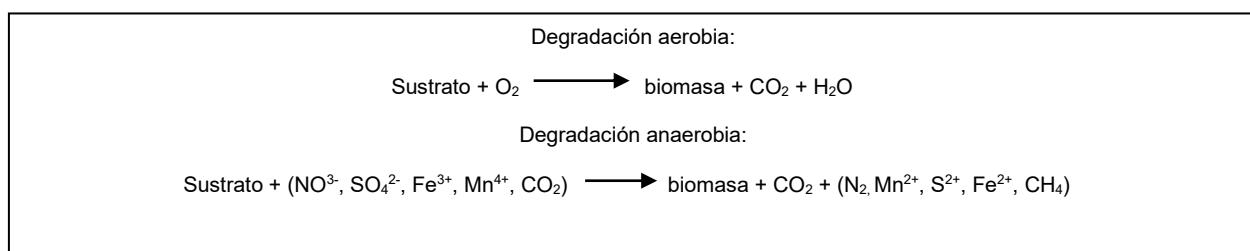
Figura Ilustrativa 3.1. Esquema de reacciones en la biorremediación

Para el caso de suelos contaminados con hidrocarburos, la tecnología usada en la actualidad es la biorremediación. Las medidas birreactoras o los sistemas de biorremediación consisten principalmente en el uso de microorganismos naturales (levaduras, hongos o bacterias) existentes en el medio para descomponer o degradar sustancias de carácter menos tóxico o bien inocuas para el medio ambiente y la salud humana. Estas técnicas biológicas pueden ser de tipo aerobio (presencia de un medio oxidante), o bien de tipo anaerobio (presencia de un medio reductor)⁴³. En la figura No. 3.1 se ilustran las posibles reacciones para un medio y otro.

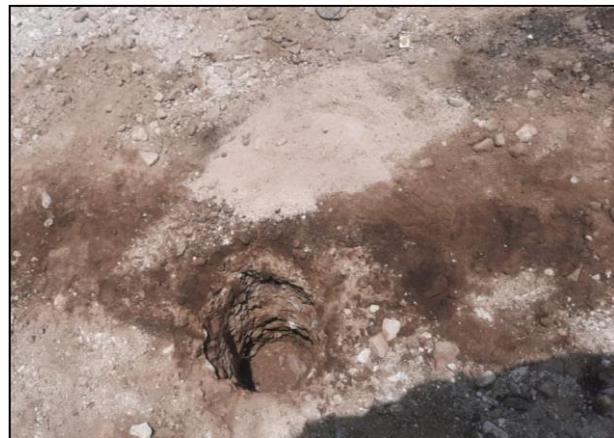
8. Sondeos realizados para conocer la profundidad de infiltración de los hidrocarburos derramados.

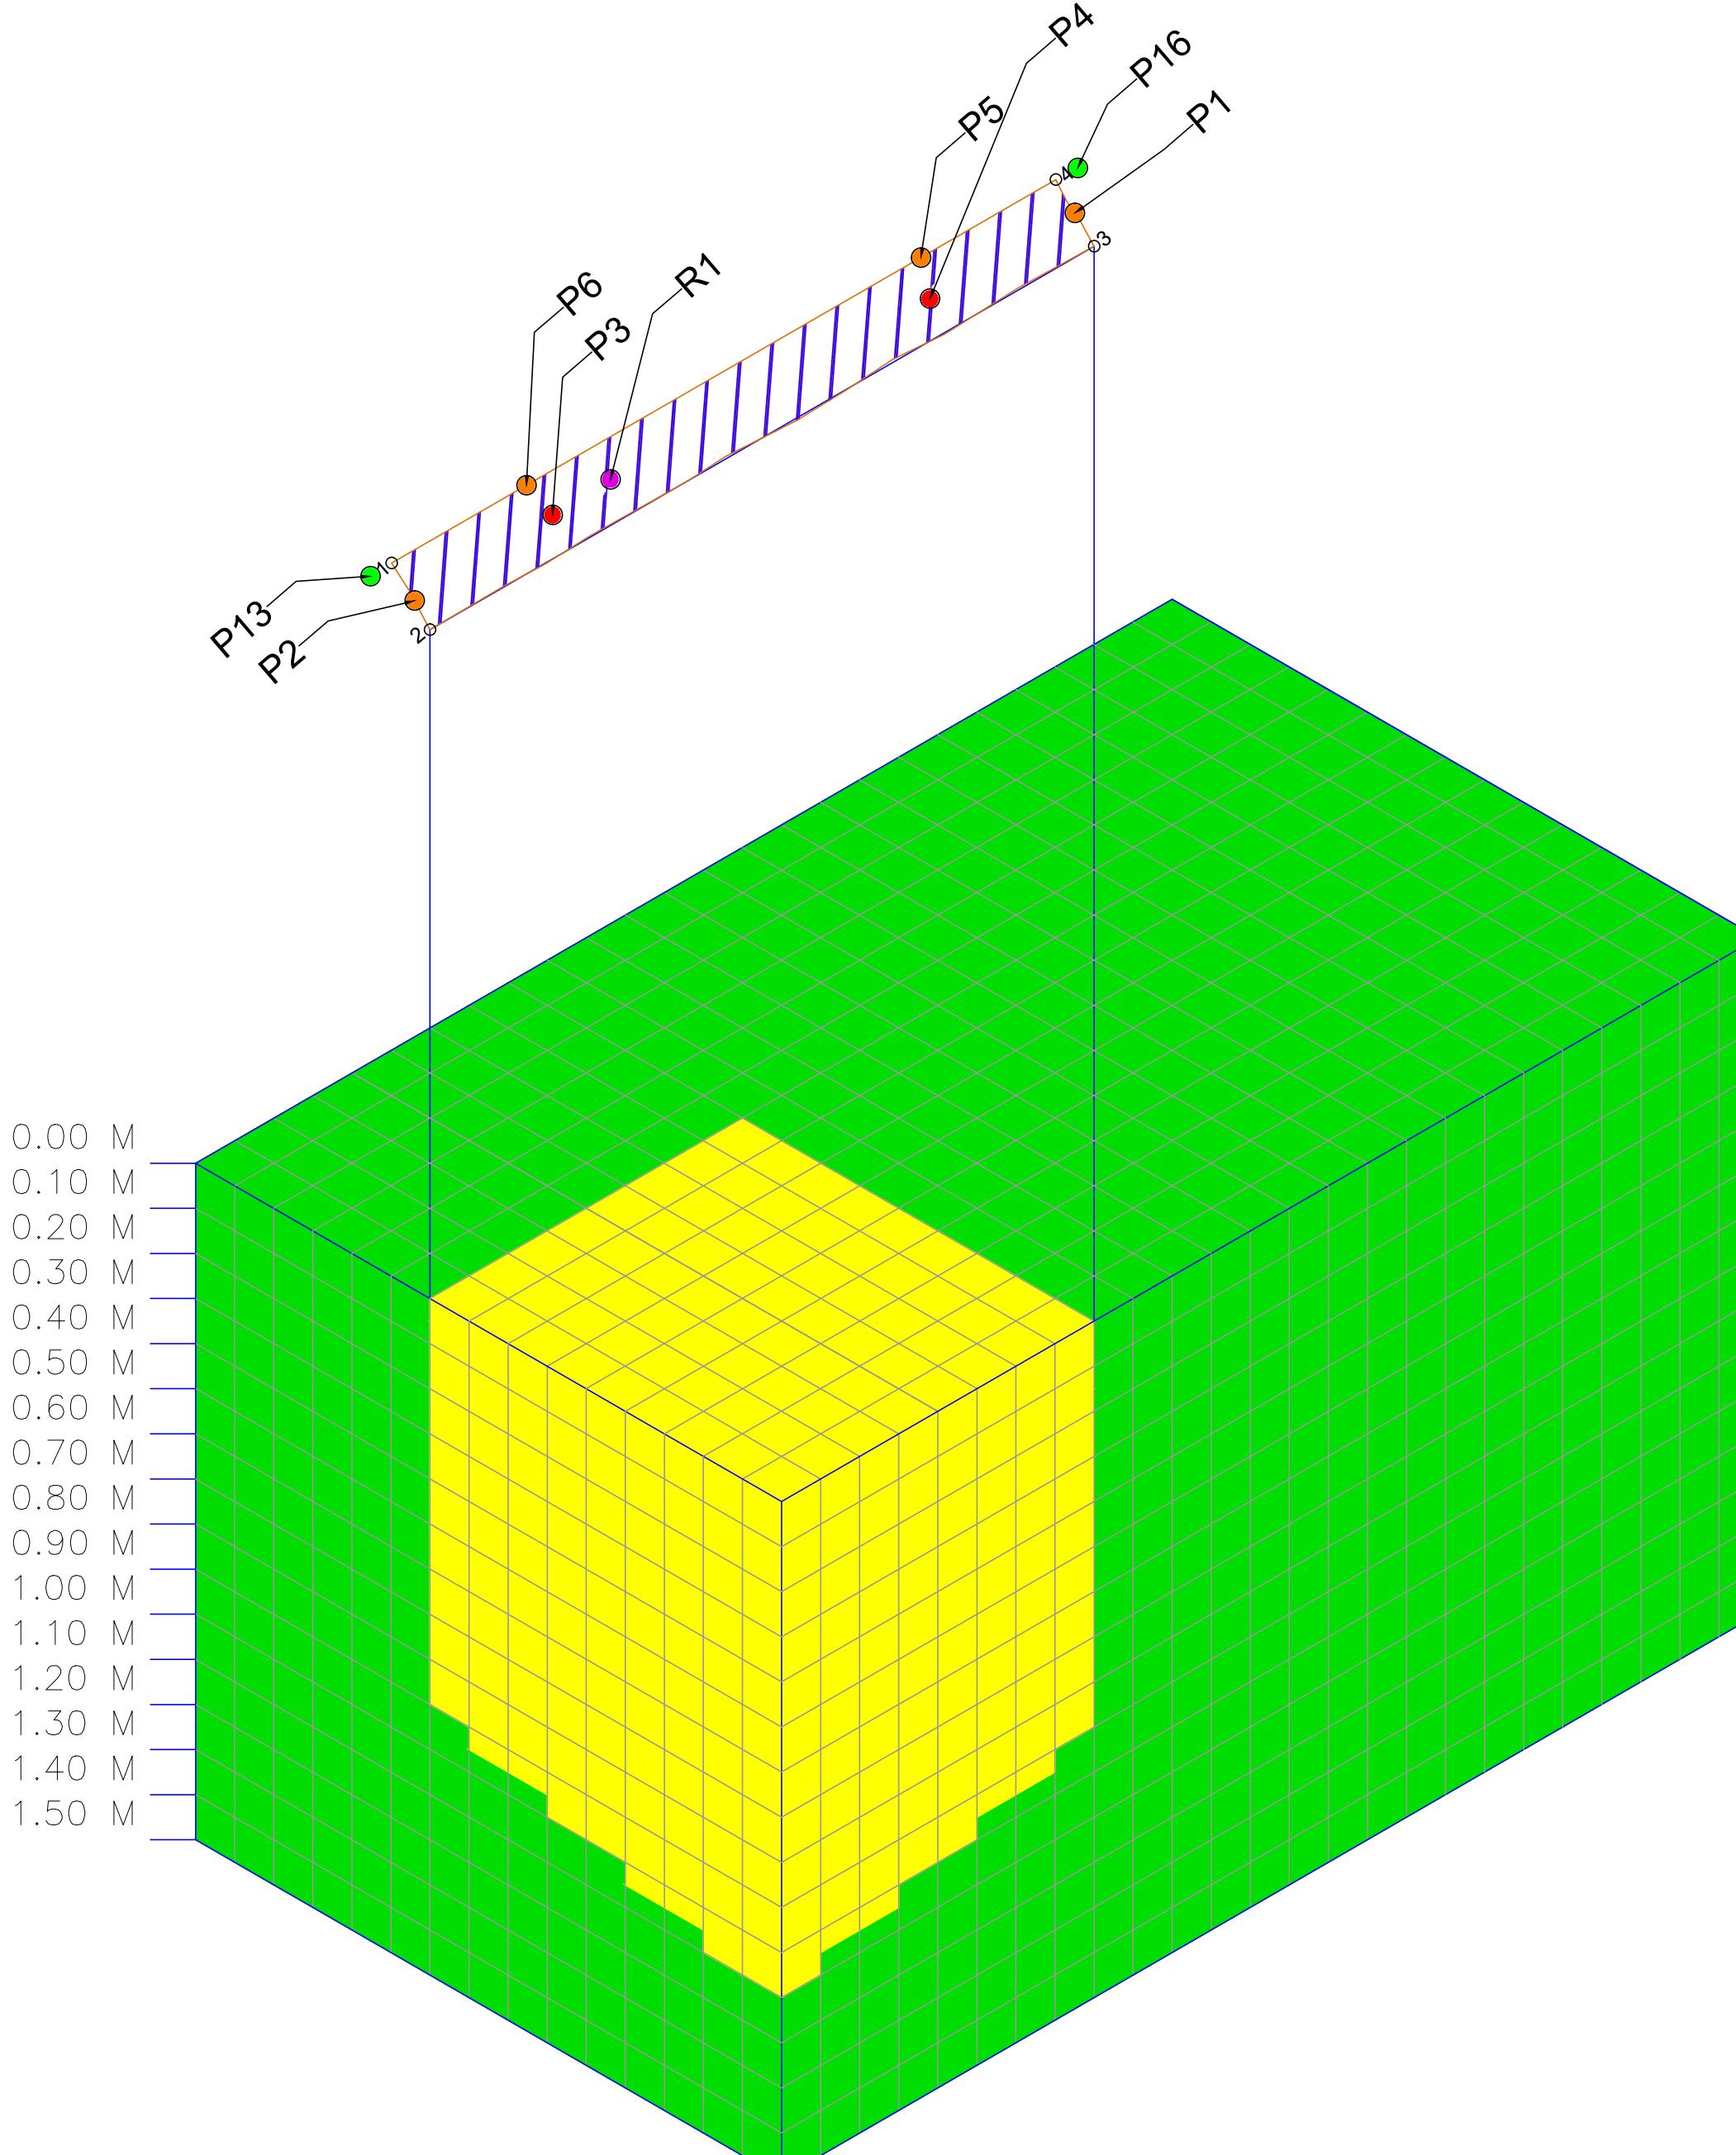
ZONA A
(INFILTRACIÓN A 1.10 M)

PLANO ISOMÉTRICO HFM, HFL, BTEX (MG / KG)

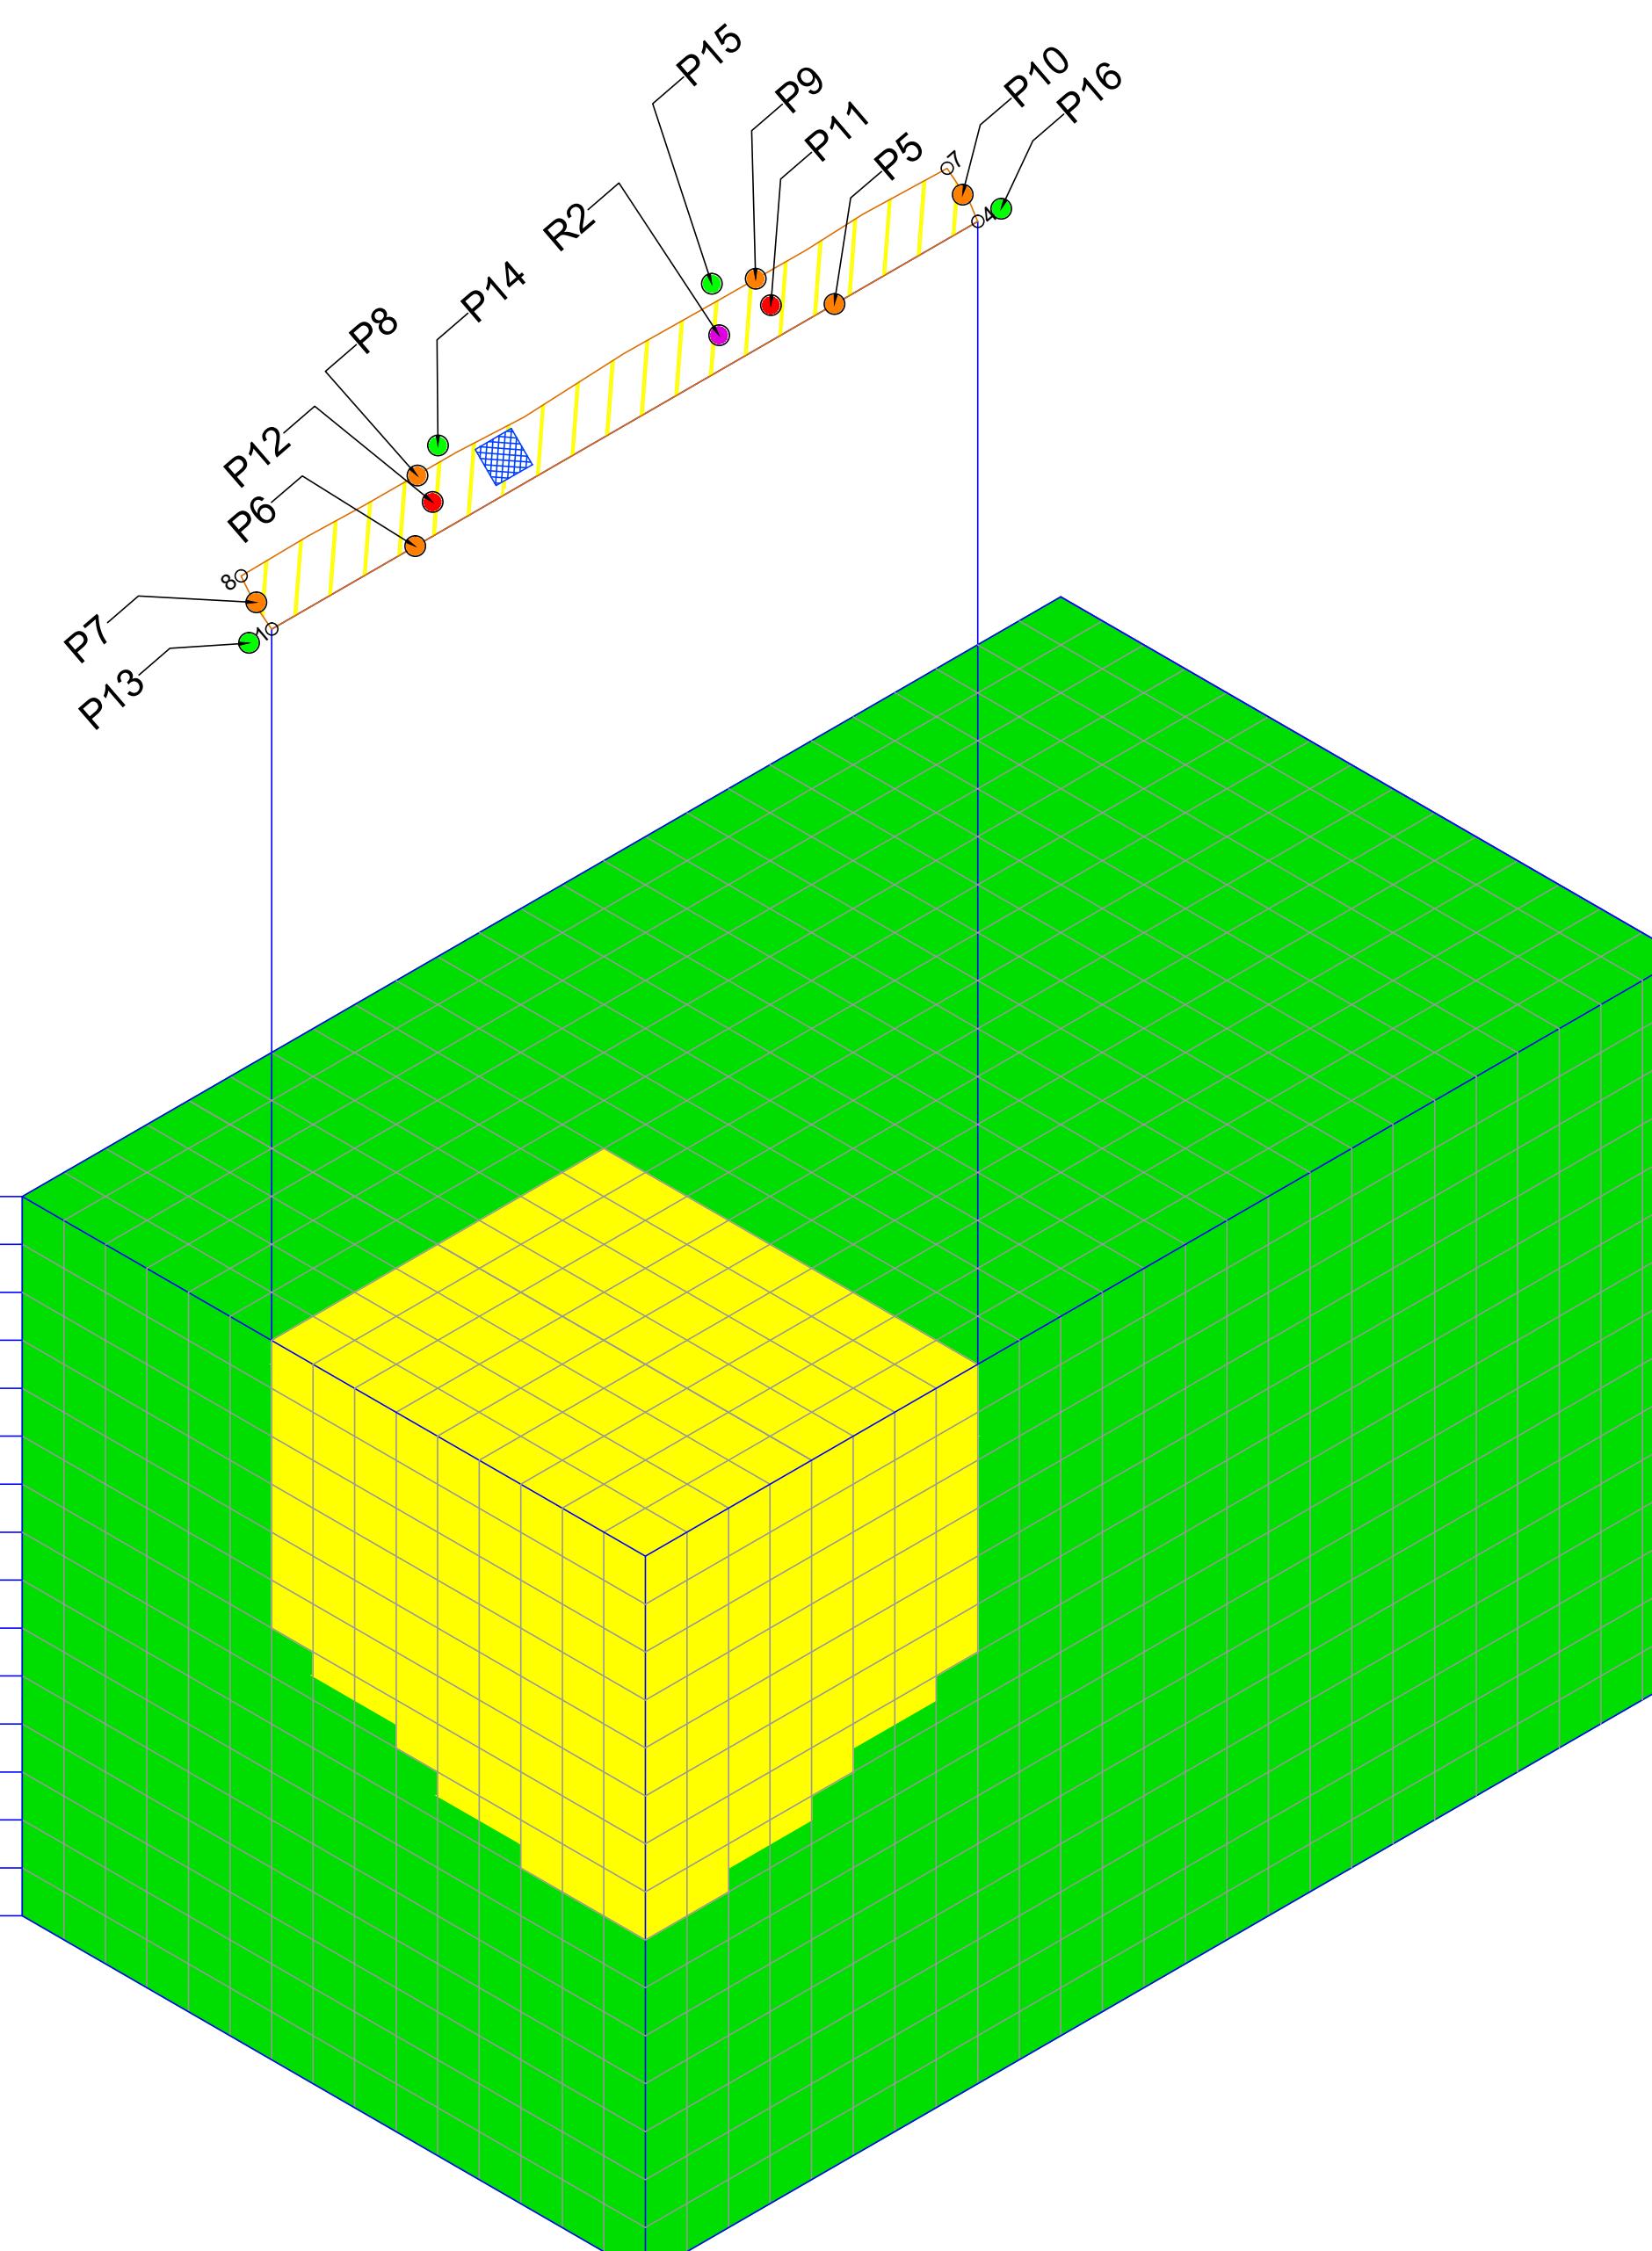
NOMBRE DEL PLANO: 358694-21

ZONA B
(INFILTRACIÓN A 0.80 M)
