PROGRAMA DE REMEDIACIÓN

Transportación Carretera, S.A. de C.V.

Derrame de Gasolina a la altura del Km. 294 + 250 de la Carretera (320) Chihuahua – Cd. Juárez, tramo Villa Ahumada – Ciudad Juárez, municipio de Ciudad Juárez, estado de Chihuahua.

Monterrey, Nuevo León, febrero de 2022

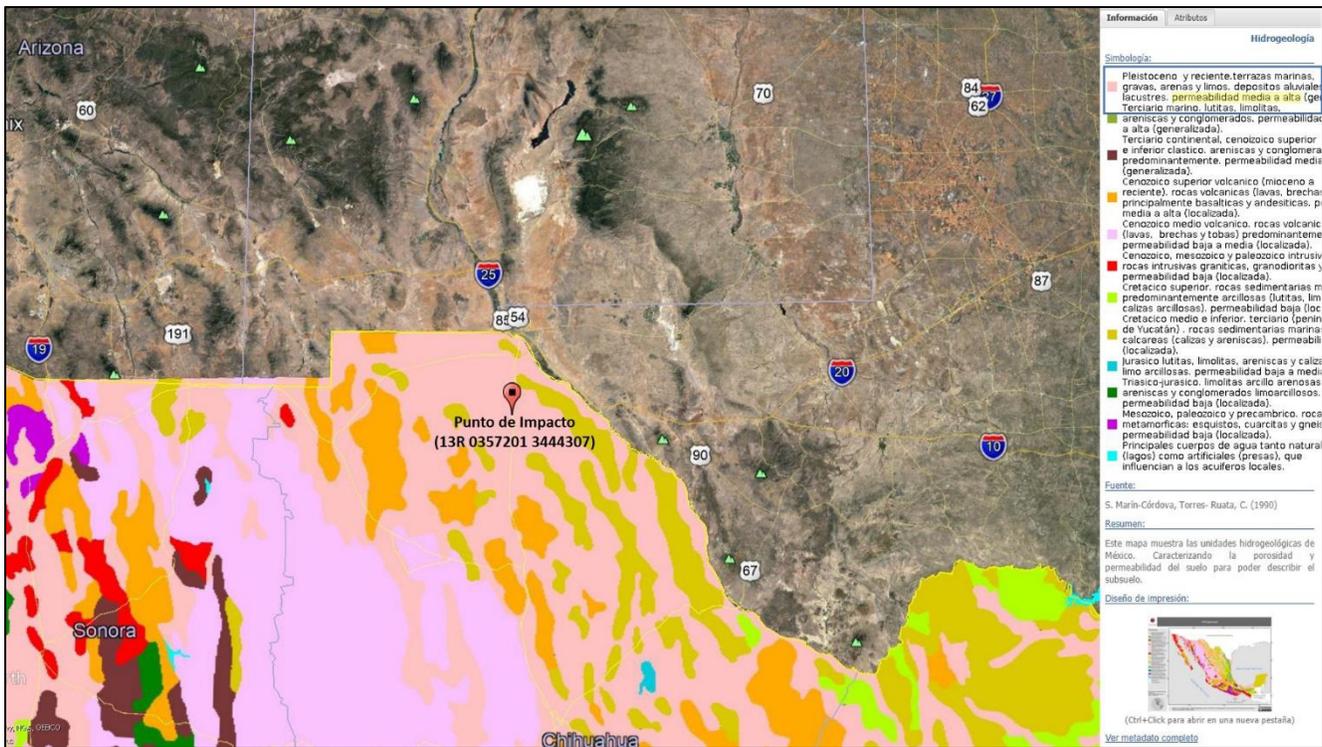
Por otro lado, según los metadatos geográficos de hidrogeología del Geoportel de la Comisión Nacional para el Conocimiento y Uso de la Biodiversidad (CONABIO), señalan que el sitio presenta un tipo de infiltración media alta y material no consolidado, asimismo, durante las visitas realizadas

en campo se observó que dicho suelo presenta un **material no consolidado**, sin embargo, el tipo de infiltración que se encontró es **alta**.

Figura Ilustrativa No. 1.5. Coordenada del sitio de derrame y su correspondiente hidrogeología.

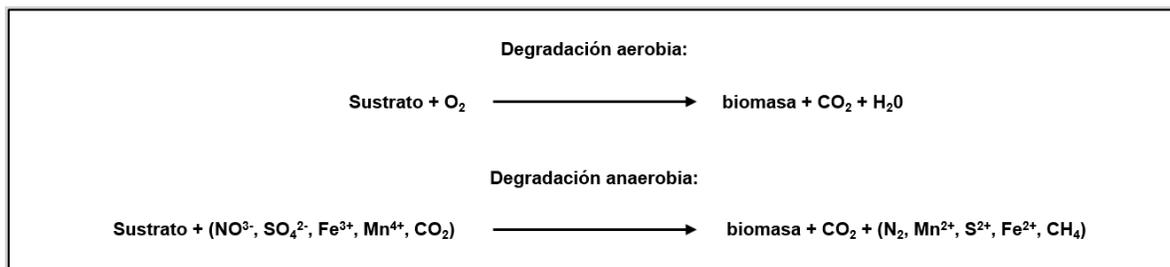
Para el caso de suelos contaminados con hidrocarburos, la tecnología usada en la actualidad es la biorremediación. Los sistemas de biorremediación consisten principalmente en el uso de microorganismos naturales (levaduras, hongos o bacterias) existentes en el medio para descomponer o degradar sustancias en otras de carácter menos tóxico o bien inocuas para el medio ambiente y la salud humana. Estas técnicas biológicas pueden ser de tipo aerobio (presencia de un medio oxidante), o bien de tipo anaerobio (presencia de un medio reductor)²⁶. En la figura No. 3.1 se ilustran las posibles reacciones para un medio y otro.

Figura Ilustrativa No. 3.1. Esquema de reacciones en la biorremediación.

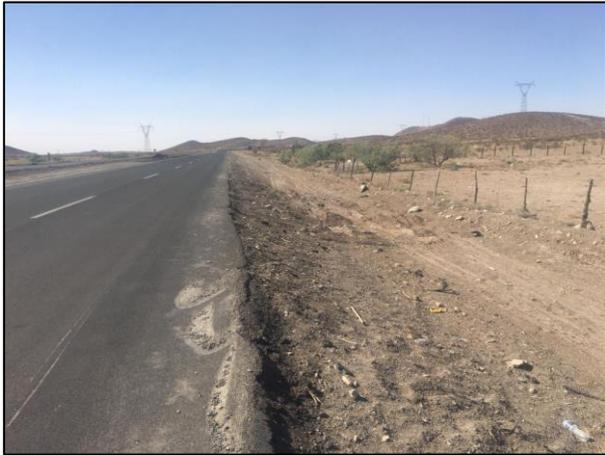
01 - El sitio en estudio se ubica a la altura del Km. 294 + 250 de la Carretera (320) Chihuahua – Cd. Juárez, tramo Villa Ahumada – Ciudad Juárez, municipio de Ciudad Juárez, estado de Chihuahua, donde sucedió el derrame de Gasolina en suelo natural.

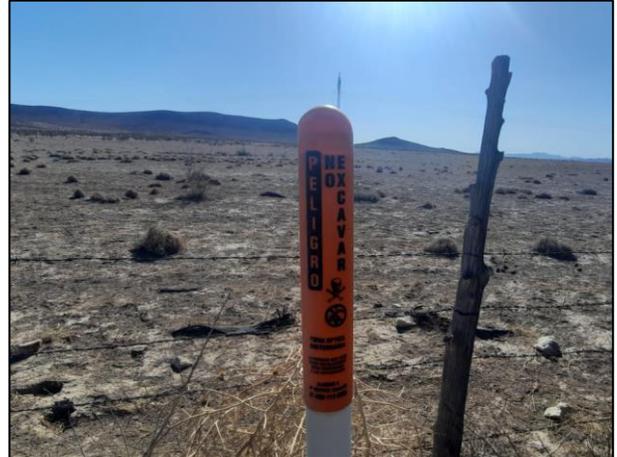
02 - En la Zona afectada por el hidrocarburo existe la presencia de fibra óptica subterránea.

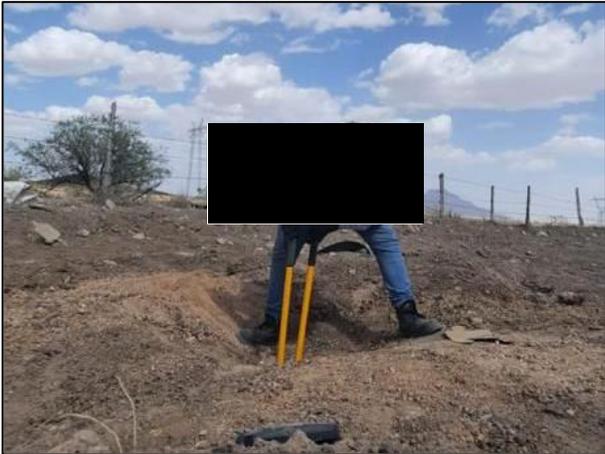
03 - Con el objetivo de delimitar la infiltración de la sustancia en el suelo natural de la Zona afectada, se realizaron sondeos en el sitio.

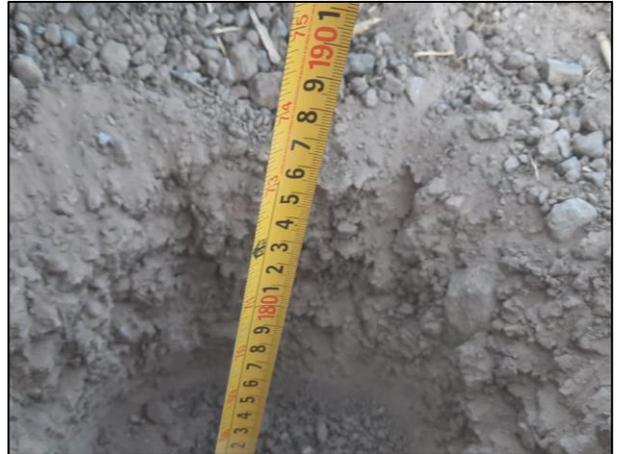
04 - Con apoyo de flexómetro se verificó la profundidad de los puntos de sondeo de la Zona afectada.

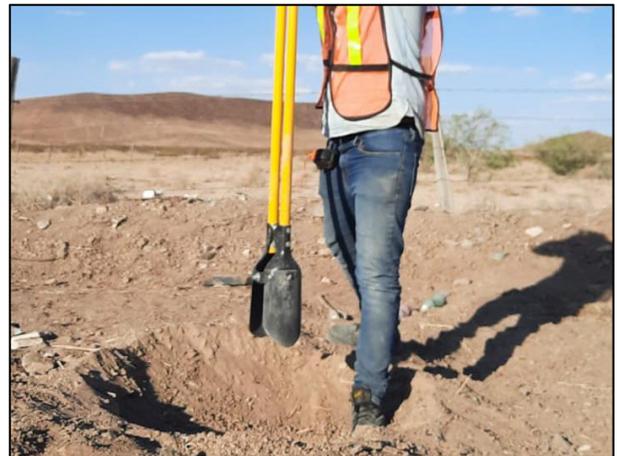
06 - Realización de sondeos en el sitio con el fin de conocer la infiltración de la sustancia en el suelo natural.

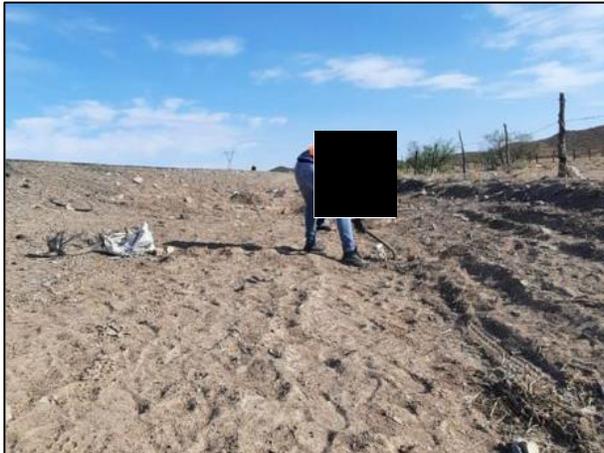
01 - Acondicionamiento y limpieza de la Zona afectada y sus alrededores.

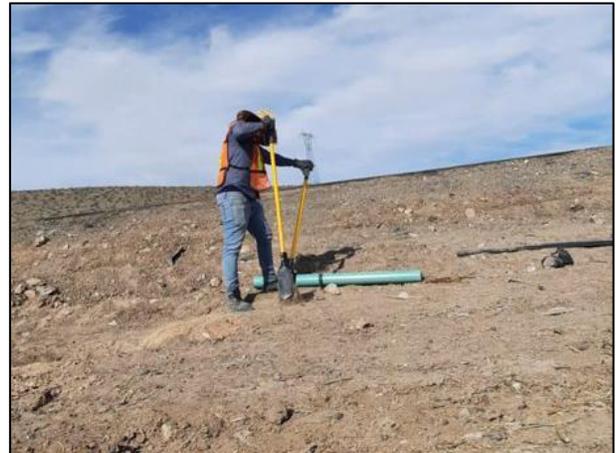
02 - Con ayuda de recurso humano se llevó a cabo la elaboración de pozos en la Zona afectada para posterior colocación de tubos PVC con filtros de carbón activado.

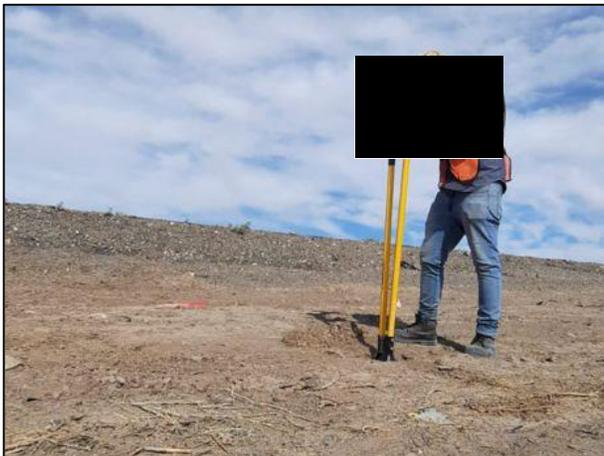
03 - Dentro de la Zona afectada en estudio se llevó a cabo la elaboración de pozos para posterior colocación de tubos PVC con filtros de carbón activado.

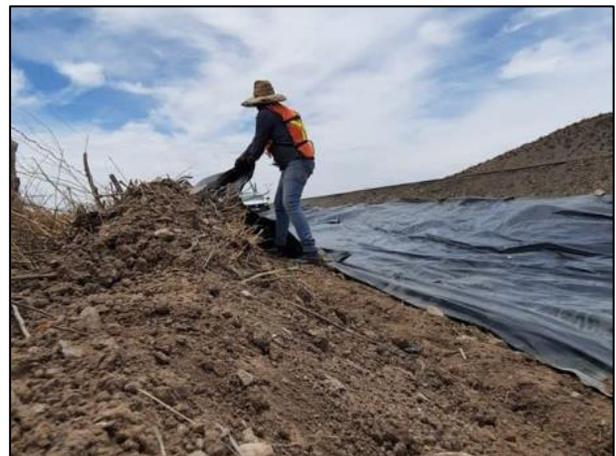
04 - Con apoyo de recurso humano se realizó la colocación de una película de polietileno de alta densidad sobre la Zona afectada.

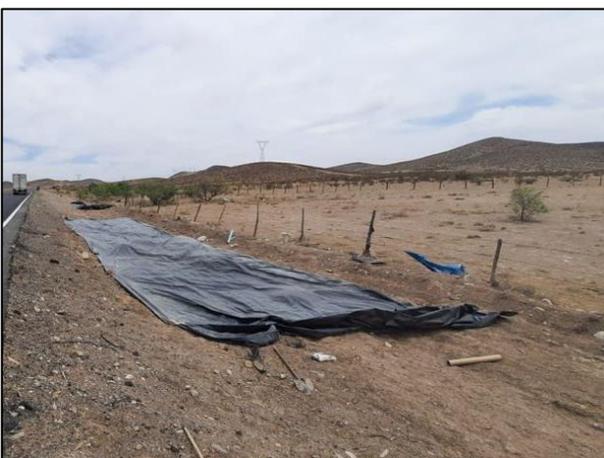
05 - Colocación de película de polietileno de alta densidad sobre la Zona afectada por el derrame de Gasolina.

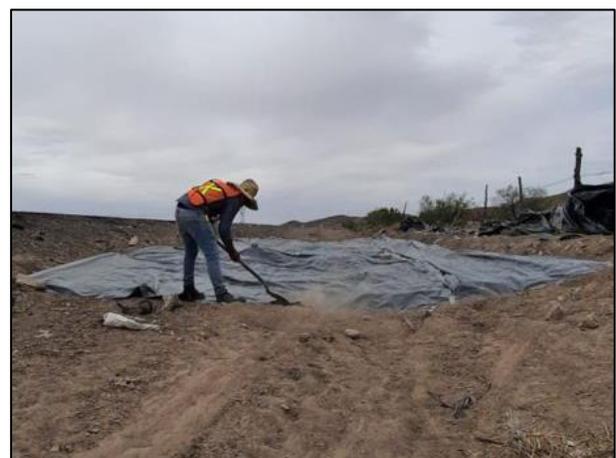
06 - Con el fin de delimitar el área de afectación de suelo natural causado por el derrame de Gasolina, se colocó una película de polietileno de alta densidad sobre la Zona afectada en estudio.

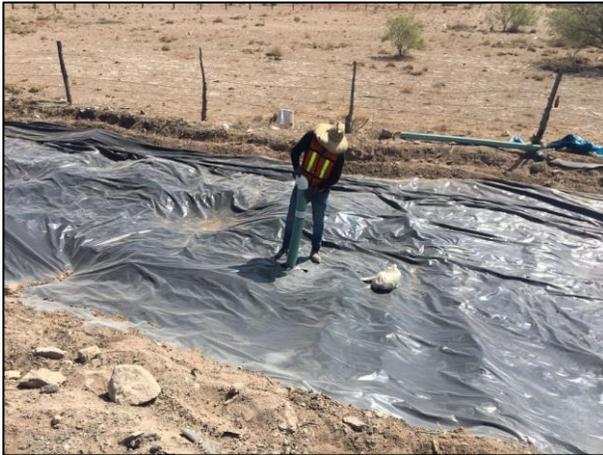
07- Se realizó la colocación de tubos PVC con filtros de carbón activado dentro de dicha Zona, esto con el objetivo de impedir la transferencia de hidrocarburos volátiles al medio ambiente.

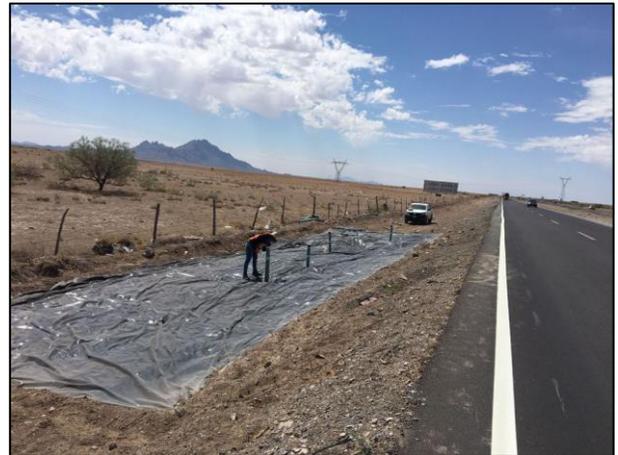
08 - Colocación de tubos PVC con filtros de carbón activado en la Zona afectada en estudio, como medida preventiva a la atmósfera.

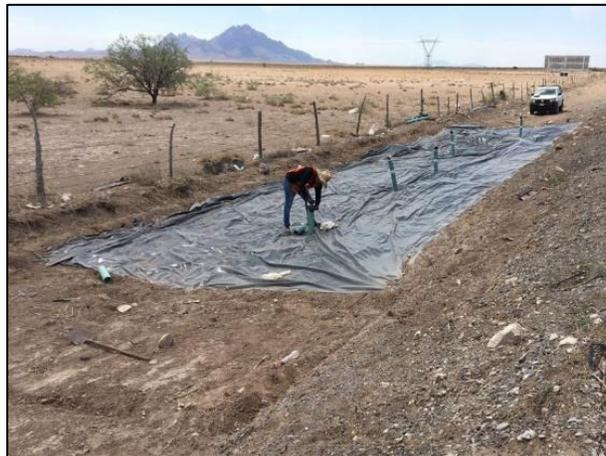
09 - Con el objetivo de impedir la transferencia de hidrocarburos volátiles al medio ambiente, se realizó la colocación de tubos PVC con filtros de carbón activado dentro de la Zona afectada.

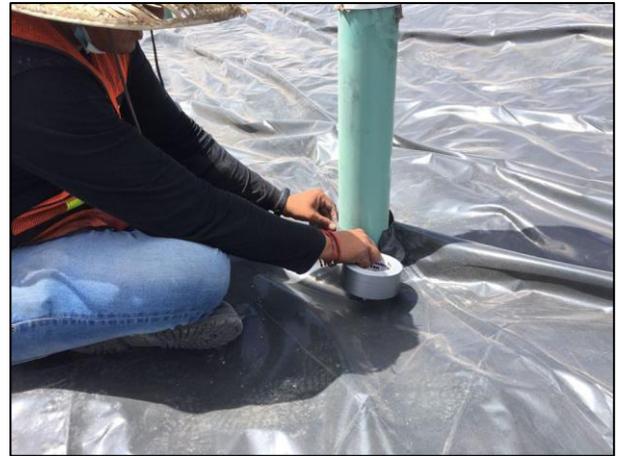
10 - Sellado de la película de polietileno de alta densidad y del tubo PVC con el uso de cinta industrial – metálica.

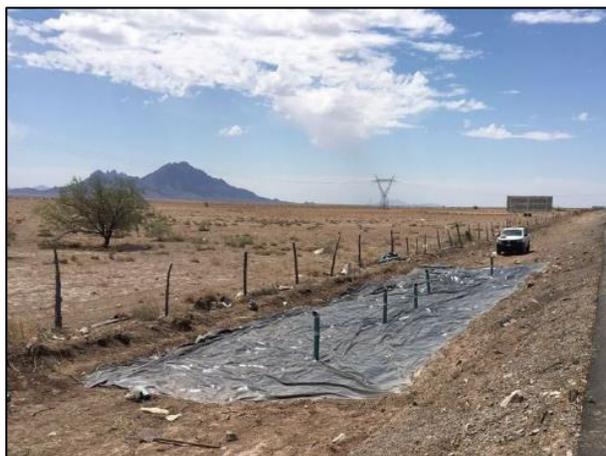
11 - Vista final de la Zona afectada cubierta con la película de polietileno de alta densidad y la colocación de los tubos PVC con filtros de carbón activado.

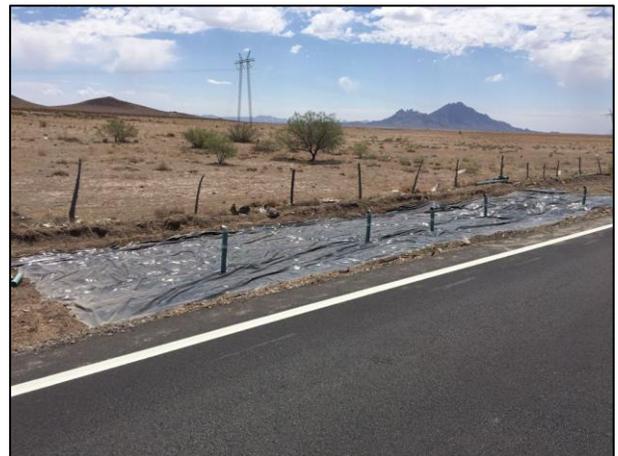
12 - Zona afectada en estudio cubierta con película de polietileno de alta densidad y la colocación de los tubos PVC con filtros de carbón activado.

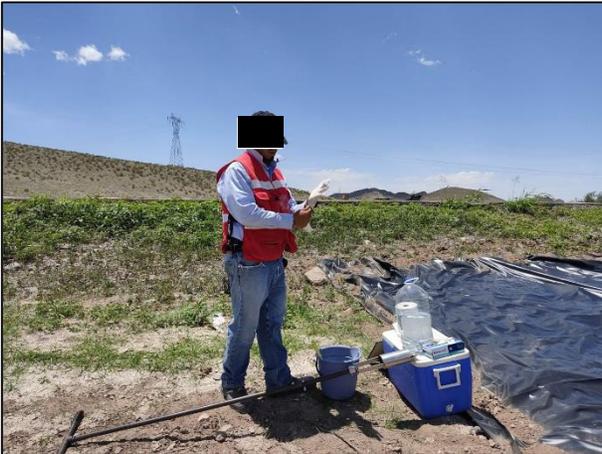
01 - Se utilizaron guantes al inicio del muestreo y entre cada toma de muestras, para evitar la contaminación cruzada de las mismas.

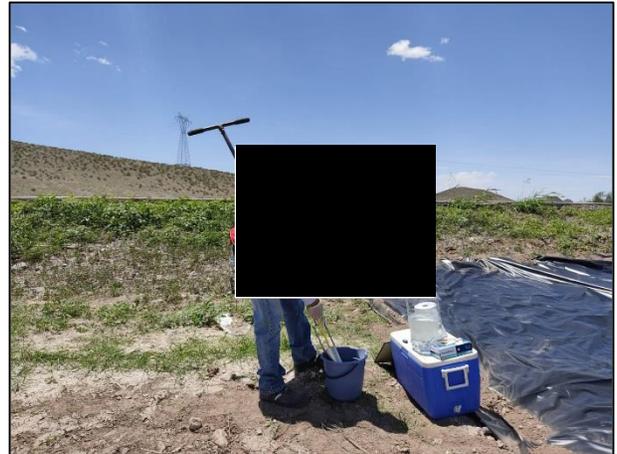
02 - El equipo utilizado para la toma de muestras se lavó con jabón libre de fosfatos y agua destilada al inicio y entre cada toma de muestras, para evitar la contaminación cruzada de las mismas.

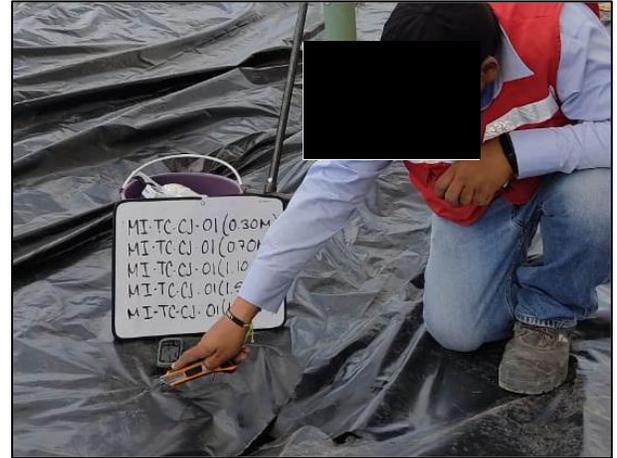
04 - Se realizaron incisiones sobre la película de polietileno de alta densidad en los puntos donde se tomaron las muestras dentro de la Zona afectada.

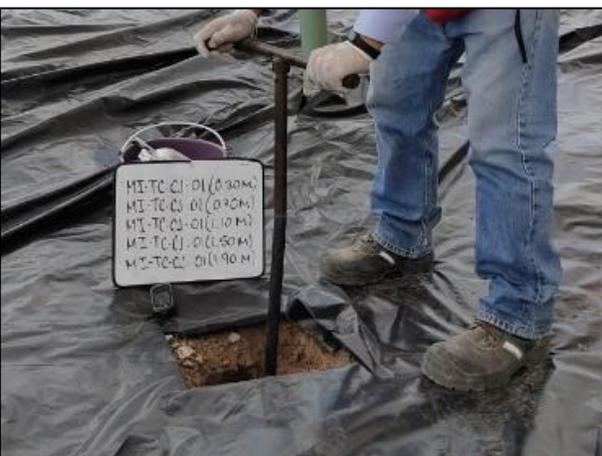
05 - Se realizó el muestreo a diferentes profundidades en la Zona afectada, con apoyo del Hand Auger.

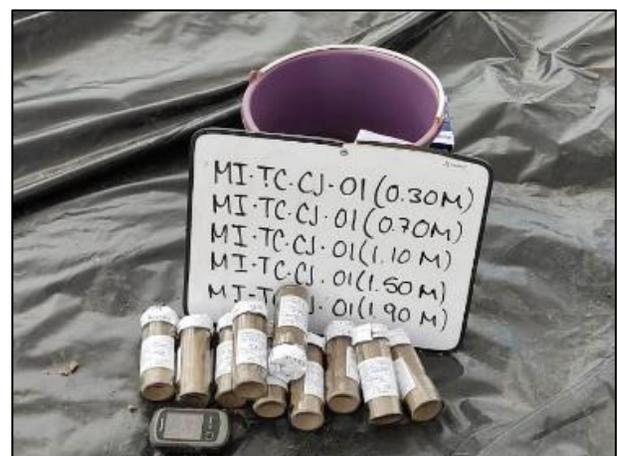
06 - Las muestras fueron debidamente etiquetadas y selladas.

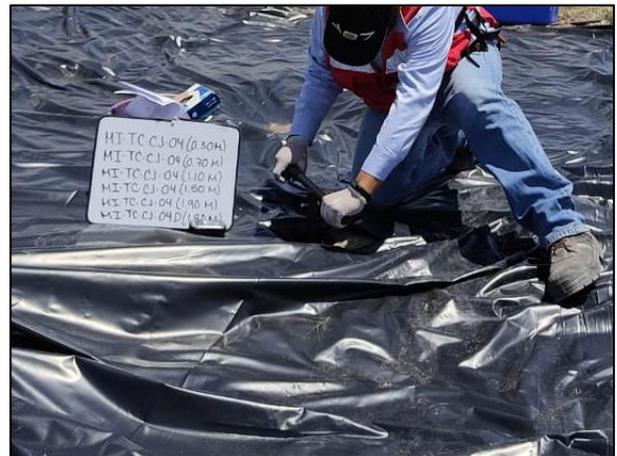
08 - Toma de muestra dentro de la Zona afectada.

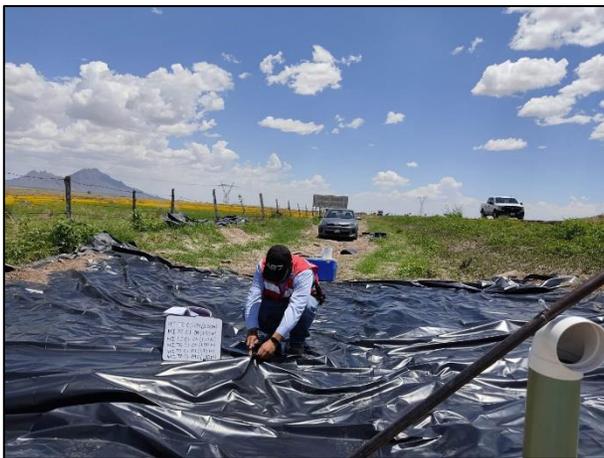
09 - Efectuados los muestreos en el Zona afectada, las incisiones realizadas para la toma de muestras fueron debidamente selladas.

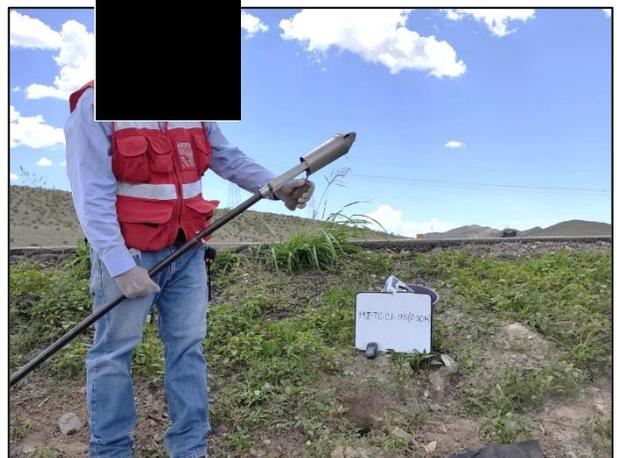
10 - Con apoyo del Hand Auger, se llevó a cabo la toma de muestras en la Periferia de la Zona afectada.

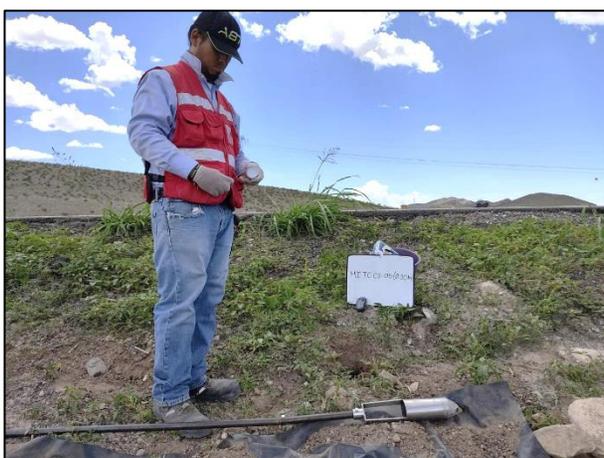
11 - Las muestras fueron etiquetadas, rotuladas y selladas durante la ejecución del muestreo.

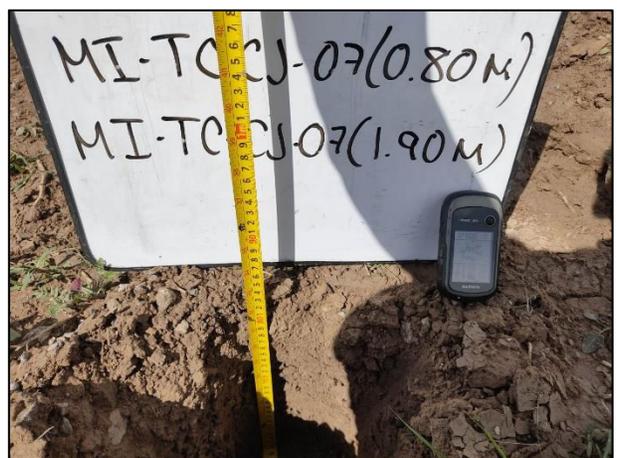
12 - Se verificaron las profundidades de los puntos de muestreo con ayuda de un flexómetro.

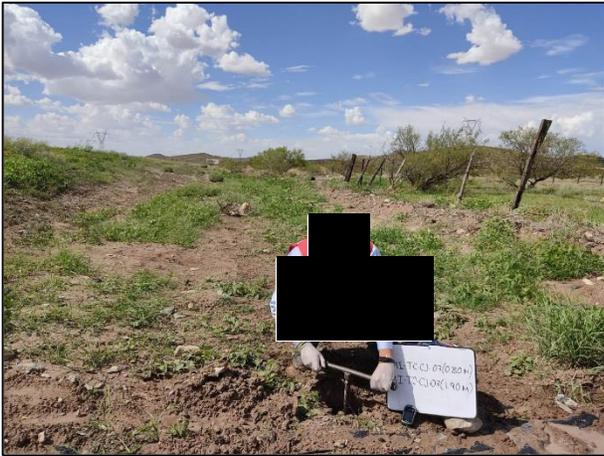
13 - Se llevaron a cabo los muestreos a diferentes profundidades, con apoyo del Hand Auger, en la Periferia de la Zona afectada.

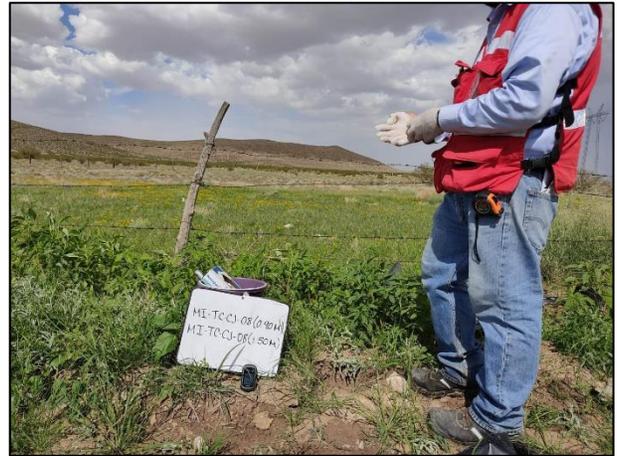
14 - Se realizó cambio de guantes entre cada toma de muestras, para evitar la contaminación cruzada de las mismas.

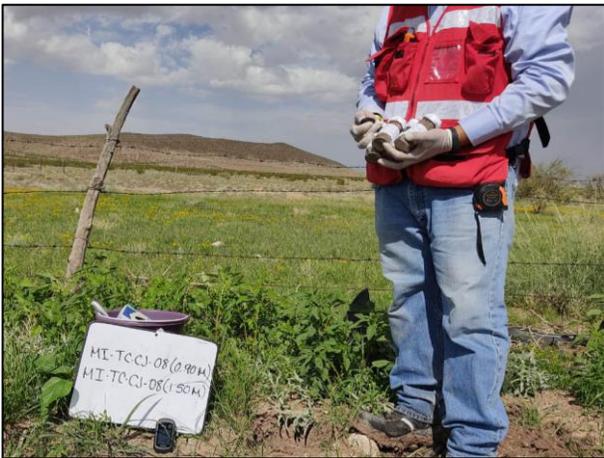
15 - Las muestras fueron depositadas en frascos de vidrio.

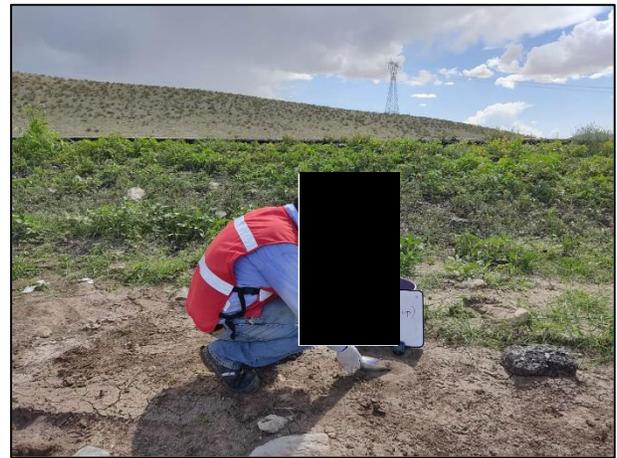
16 - Se realizó la toma de la muestra Testigo, con apoyo de un cucharón de acero inoxidable.

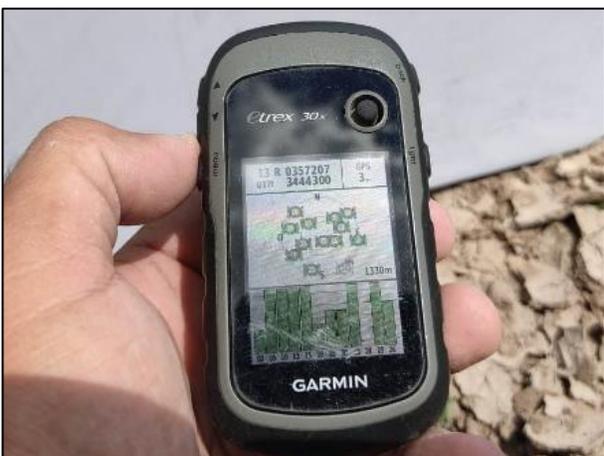
17 - Las coordenadas de los puntos de muestreo fueron tomadas con apoyo de un GPS.

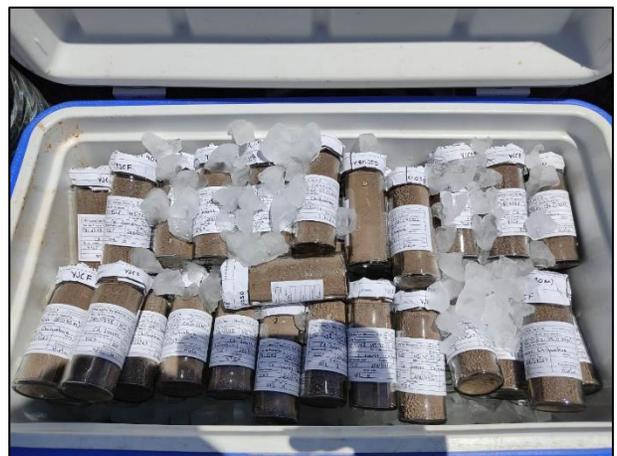
18 - Las muestras se preservaron con hielo, a 4 °C.
