TRAMITE: PROPUESTA DE REMEDIACION

En el sitio identificado como **Km. 255 + 000, de la Carretera (54) Zacatecas – Saltillo, Municipio de Concepción del Oro, Estado de Zacatecas**, una unidad propiedad de mi Representada derramó diésel, por lo cual y debido a la emergencia ambiental ocurrida, mi Representada a través de Qualitas Compañía de Seguros, S. A., de C. V., contrato los servicios de la empresa ECOLOGÍA 2000, S. A. de C. V. para realizar el Estudio de Caracterización y llevar a cabo los trabajos de Remediación del suelo impactado.

DERRAME DE DIESEL OCURRIDO EN EL SITIO IDENTIFICADO COMO KM. 255 + 000, DE LA CARRETERA (54) ZACATECAS – SALTILLO, MUNICIPIO DE CONCEPCIÓN DEL ORO, ESTADO DE ZACATECAS.

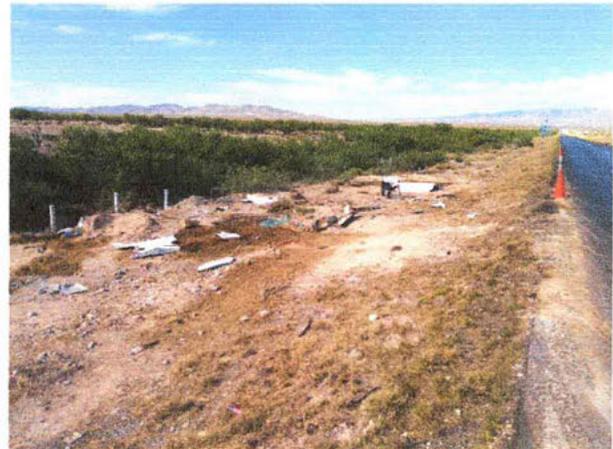
- ❖ El día 14 de mayo del año 2020, ocurrió el derrame accidental de aproximadamente 2,500 litros de diésel a una unidad propiedad de la empresa AUTOTANQUES CJA, S. A. DE C. V., en el Km. 255 + 000, de la Carretera (54) Zacatecas – Saltillo, Municipio de Concepción del Oro, Estado de Zacatecas.

Fotos 1 y 2.- Vistas del área impactada.

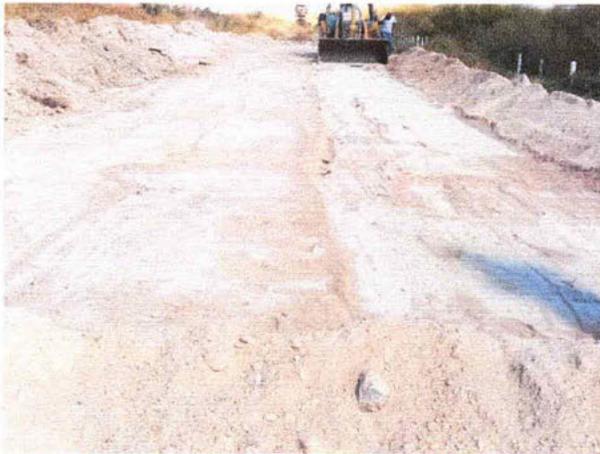
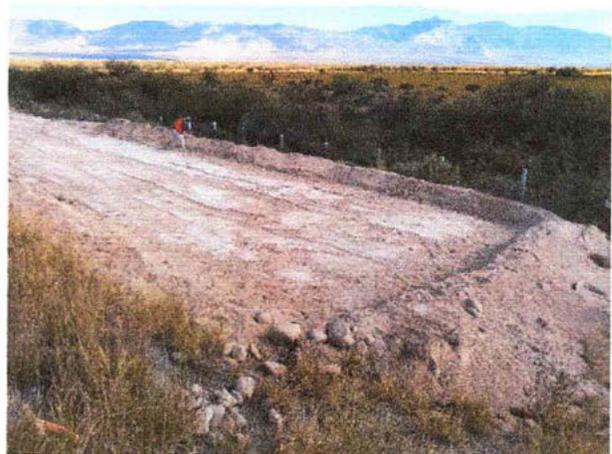
- ❖ El día 12 de octubre del año 2020, personal de la empresa Ecología 2000, S. A. de C. V., realizo la construcción de una celda de tratamiento a un lado del sitio impactado, donde se colocará el suelo contaminado al cual se le aplicará el proceso de remediación denominado Biorremediación por landfarming a un lado del sitio contaminado.

Fotos 3 y 4.- Momento en que se realiza la construcción de la celda de tratamiento.

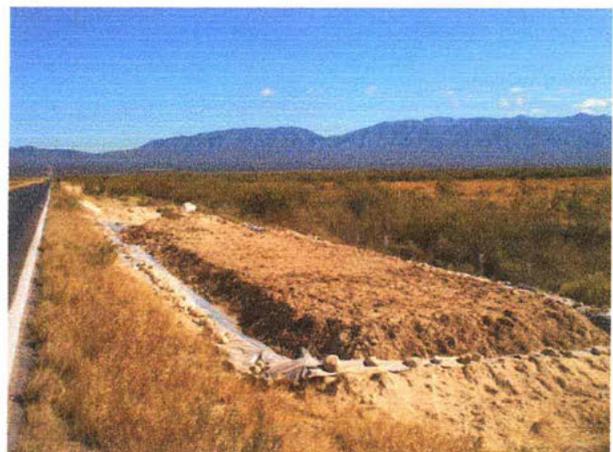
- ❖ Los días del 13 al 16 de octubre del año 2020, se realizó la extracción del suelo contaminado, el cual se colocó sobre la celda de tratamiento, extrayendo un volumen aproximado de 486.00 m³.

Fotos 5 y 6.- Vista de la extracción del suelo contaminado y la celda de tratamiento con el suelo extraído.

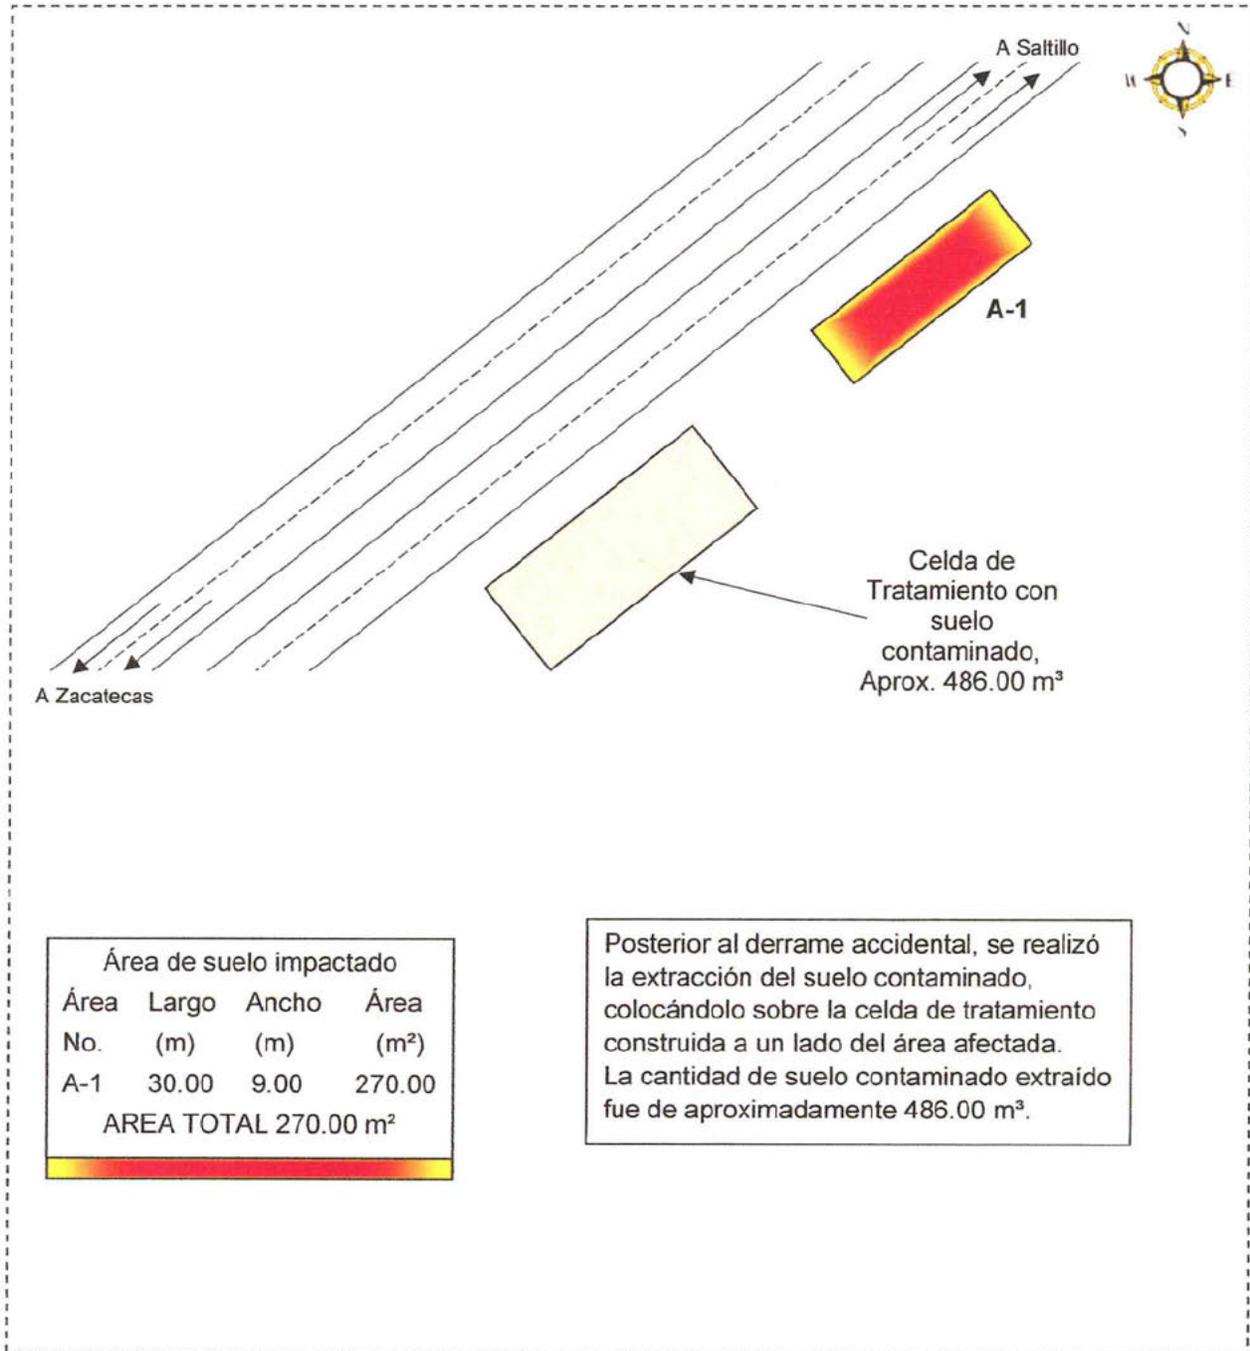
PLANO DE UBICACIÓN LOCAL

Área de suelo impactado			
Área No.	Largo (m)	Ancho (m)	Área (m ²)
A-1	30.00	9.00	270.00
AREA TOTAL 270.00 m ²

Posterior al derrame accidental, se realizó la extracción del suelo contaminado, colocándolo sobre la celda de tratamiento construida a un lado del área afectada. La cantidad de suelo contaminado extraído fue de aproximadamente 486.00 m³.

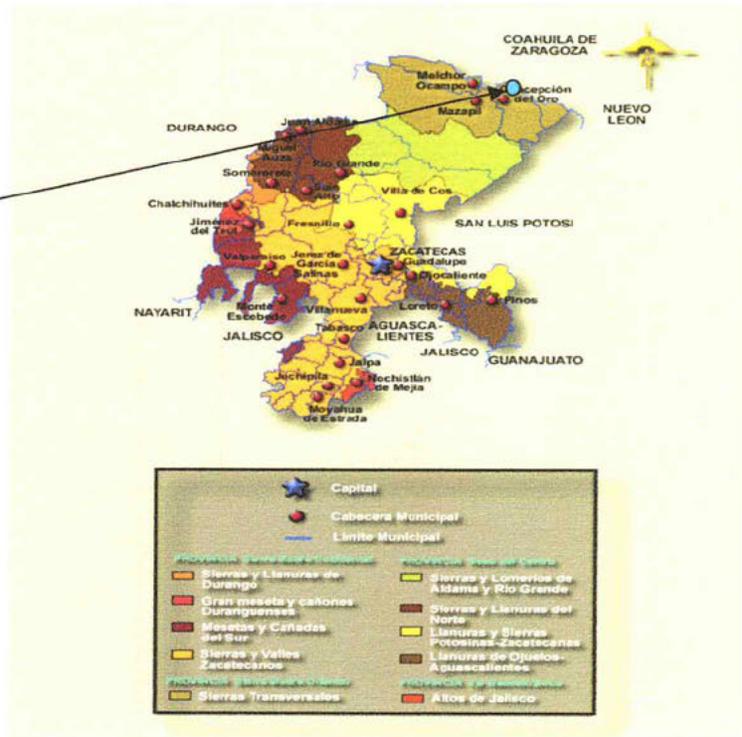
Mapa de Fisiografía

EL ÁREA EN ESTUDIO SE UBICA DENTRO DE:

Provincia	Subprovincia	% de la superficie estatal
Sierra Madre Oriental	Sierras Transversales	14.71

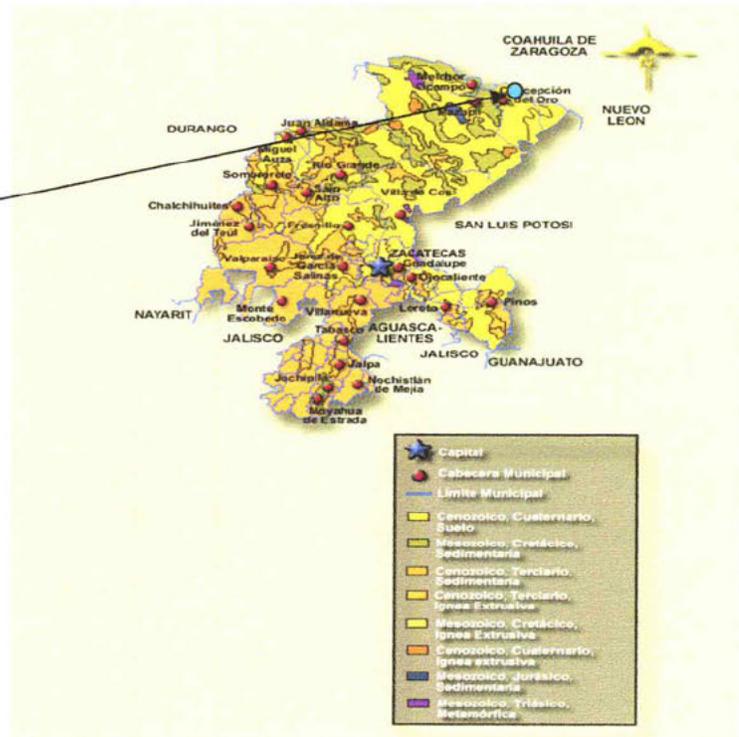
Mapa de Geología

Era	Periodo	Roca o suelo	% de la superficie estatal
Cenozoico	Cuaternario	Suelo	34.96

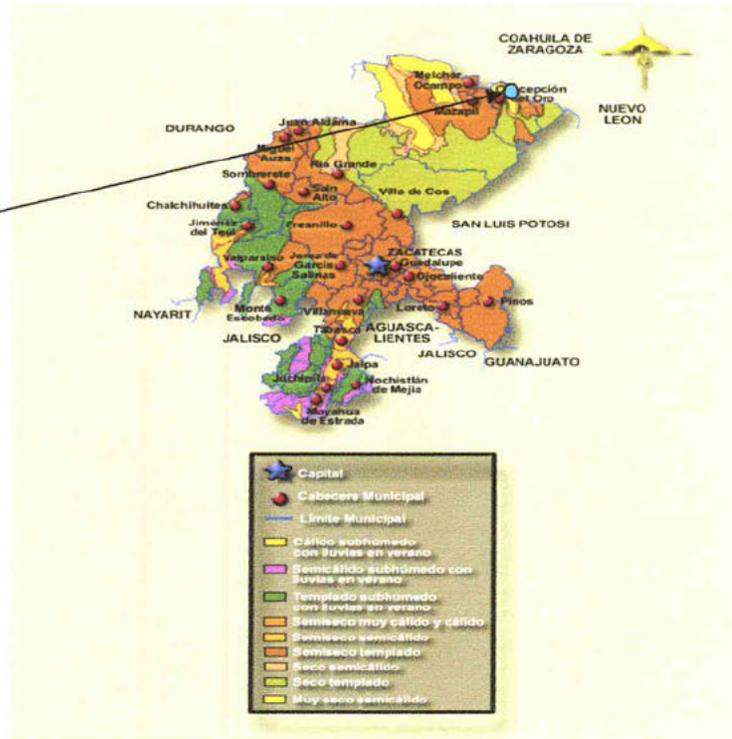
Mapa de Climas
ÁREA DONDE OCURRIO EL DERRAME

Tipo o subtipo	% de la superficie estatal
Muy seco semicálido	9.35

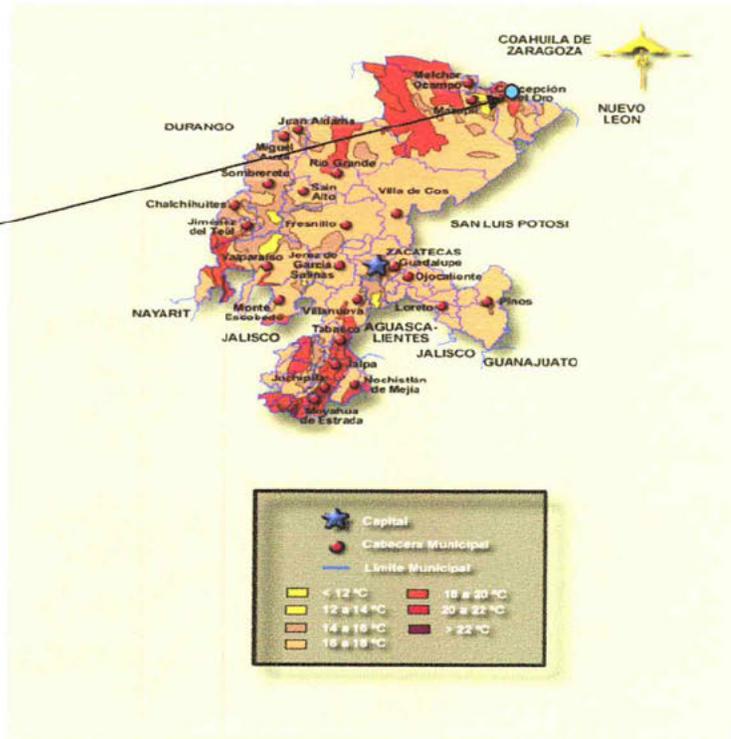
LA ISOTERMA EXISTENTE EN LA ZONA DE ESTUDIO ES DE:
18 a 20 °C

Estación	Periodo	Temperatura promedio	Temperatura del año más frío		Temperatura del año más caluroso	
			Año	Temperatura	Año	Temperatura
Concepción del Oro	1961-1999	16.7	1976	15.4	1994	17.9

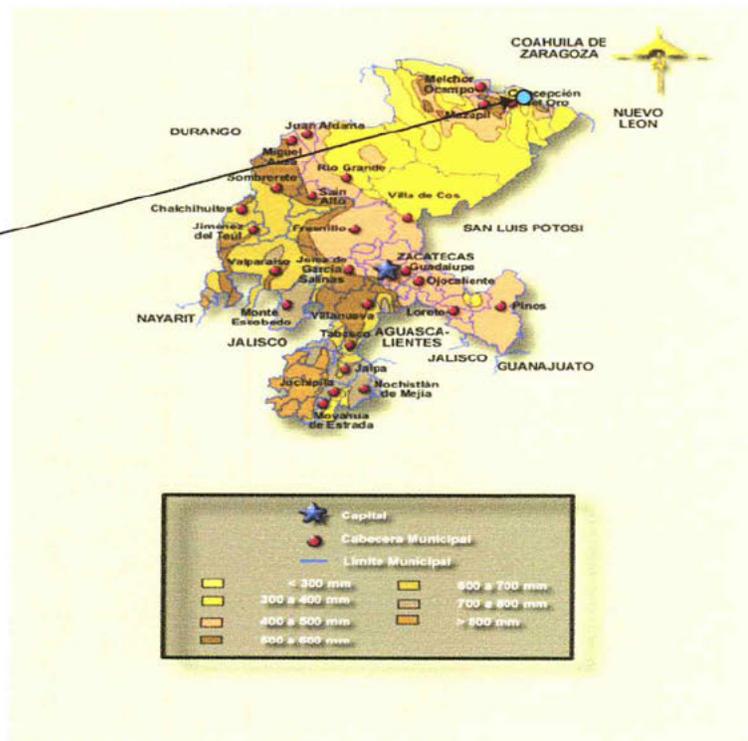
LAS ISOYETAS EXISTENTES EN EL ÁREA DE ESTUDIO SON DE <300 mm.

Estación	Periodo	Precipitación promedio	Precipitación del año más seco		Precipitación del año más lluvioso	
			Año	Precipitación	Año	Precipitación
Concepción del Oro	1961-1999	458.4	1999	131.1	1968	990.3

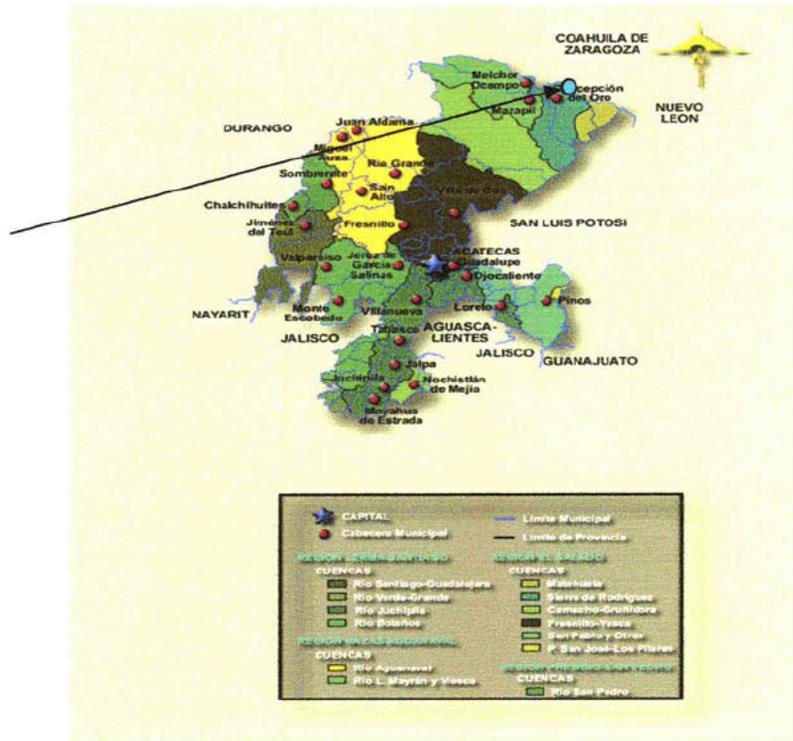
Mapa de
Regiones Hidrológicas
ÁREA DONDE OCURRIÓ EL
DERRAME

LA REGIÓN Y CUENCA HIDROLÓGICA EN LA ZONA DE ESTUDIO ES:

Región	Cuenca	% de la superficie estatal
El Salado	Sierra de Rodríguez	4.58

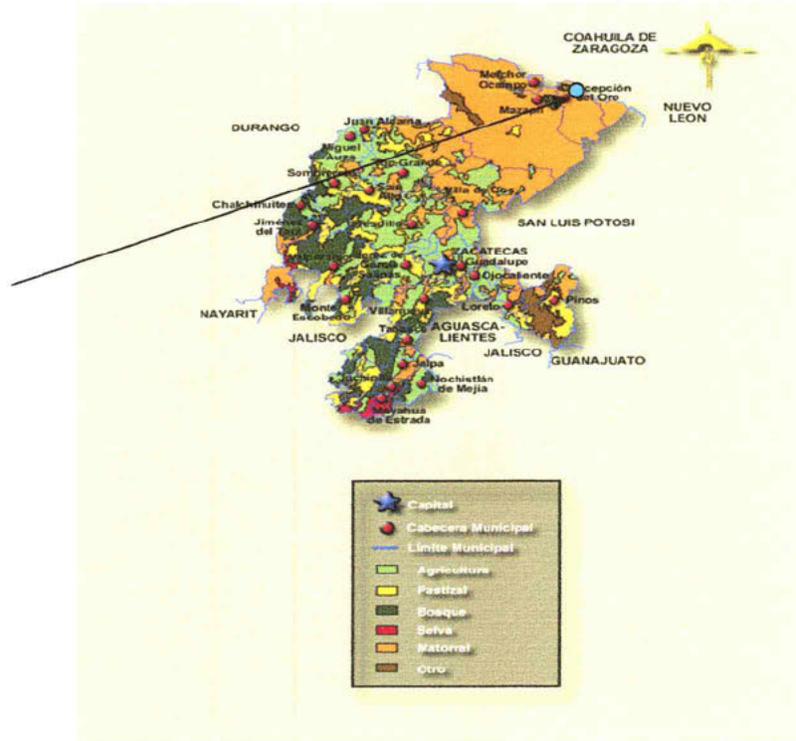
Mapa de Agricultura y Vegetación

LA VEGETACIÓN PREDOMINANTE EN LA ZONA DE ESTUDIO ES:

Concepto			
Matorral			
38.82 % de la superficie estatal	<i>Fouquieria splendens</i>	Ocotillo	Construcción
	<i>Flourensia cernua</i>	Hojasén	Medicinal
	<i>Larrea tridentata</i>	Gobernadora	Medicinal
	<i>Euphorbia antisyphilitica</i>	Candelilla	Industrial
	<i>Parthenium argentatum</i>	Guayule	Industrial
NOTA: Sólo se mencionan algunas especies útiles.			
FUENTE: INEGI. Carta de Uso del Suelo y Vegetación, 1:250 000.			
INEGI. Carta de Uso del Suelo y Vegetación, 1:1 000 000.

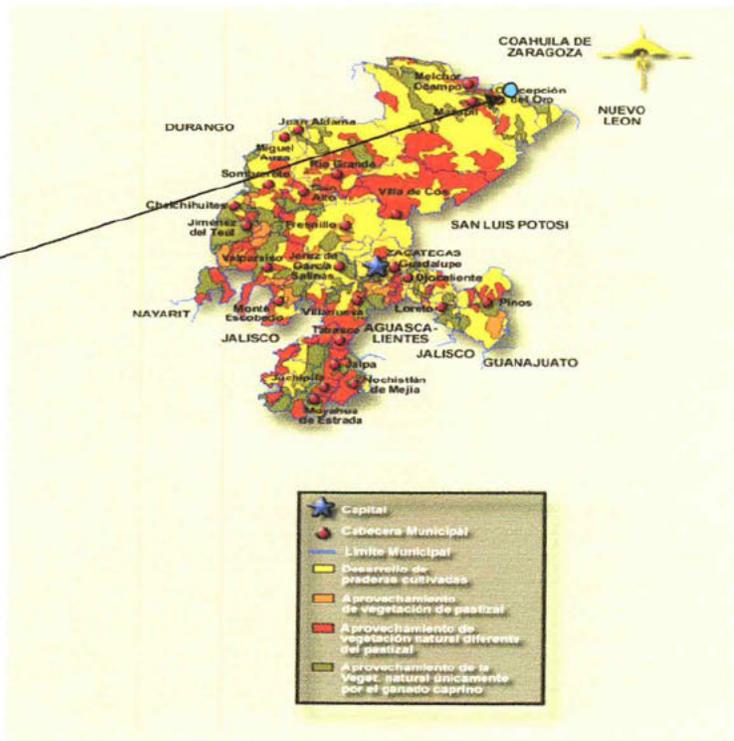
Mapa de Uso Potencial Pecuario

EL USO POTENCIAL Y ACTUAL DEL SUELO EN ESTUDIO ES:

USO FORESTAL (DERECHO DE VÍA)

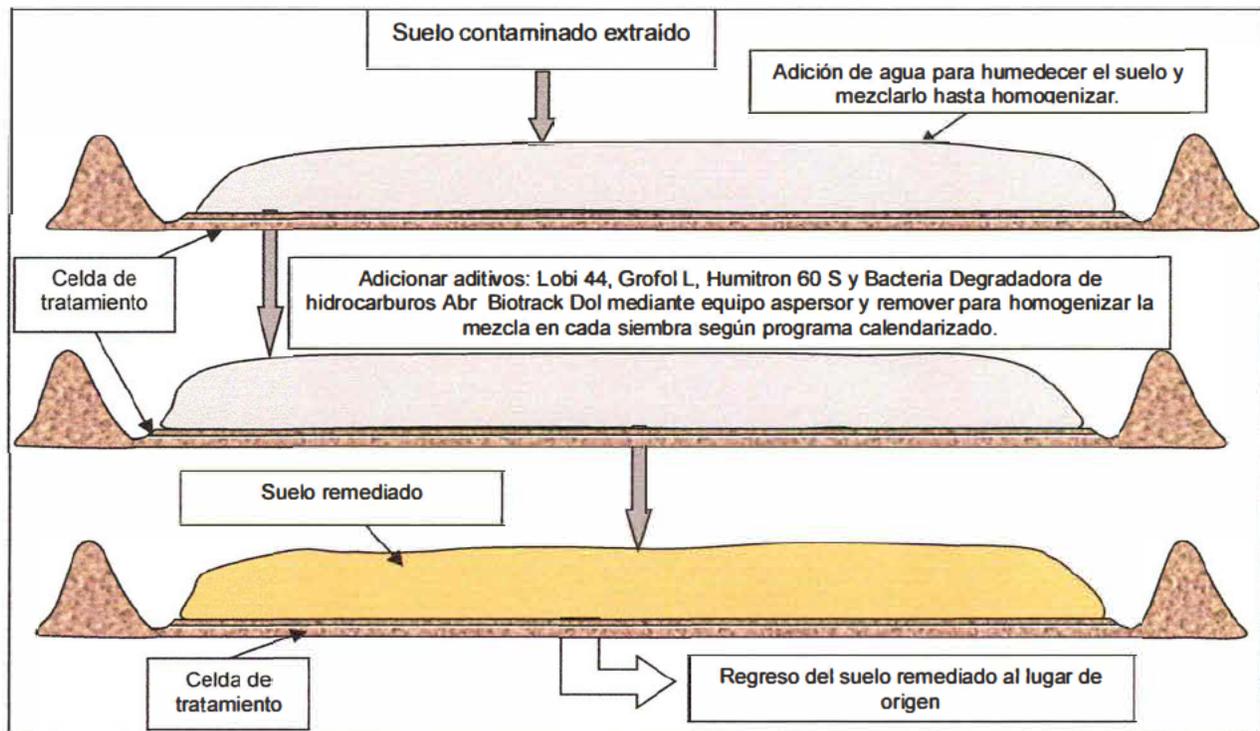
Figura 1.- Diagrama de remediación del suelo contaminado.

DIAGRAMA ESQUEMÁTICO PARA LA REMEDIACIÓN DE SUELO CONTAMINADO CON DIÉSEL, ILUSTRATIVO

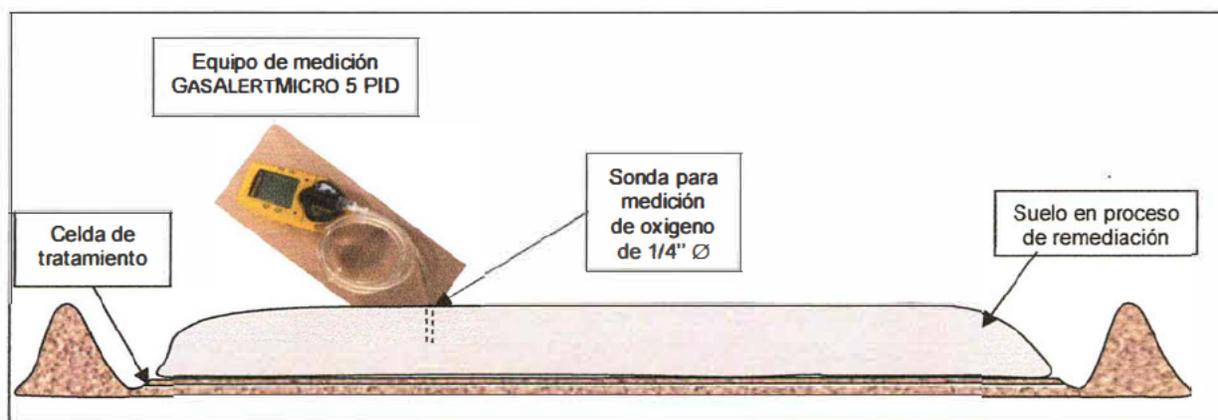
Figura 2.- Determinación de oxígeno en el proceso de tratamiento.

Ilustración de la cuantificación de oxígeno durante el tratamiento del suelo contaminado

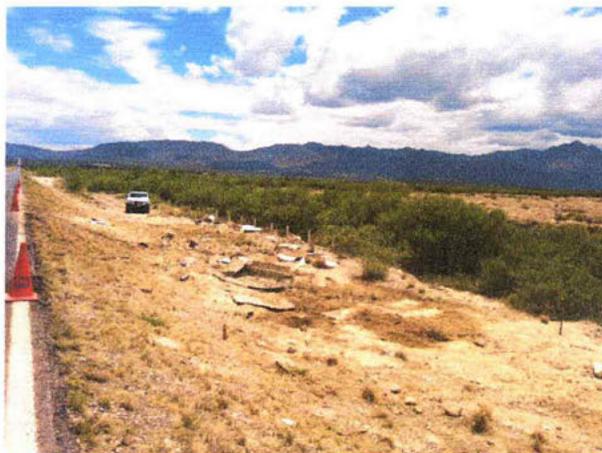
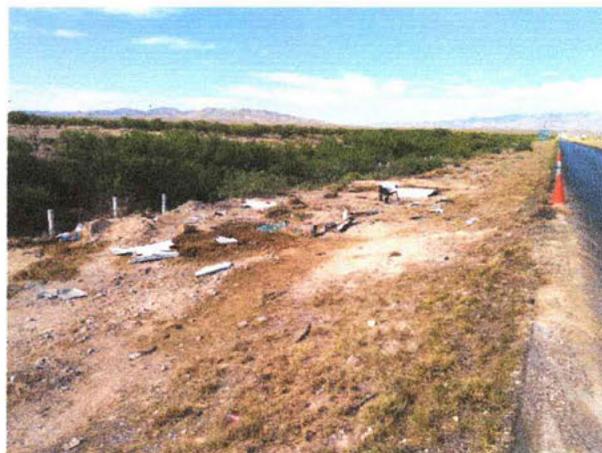
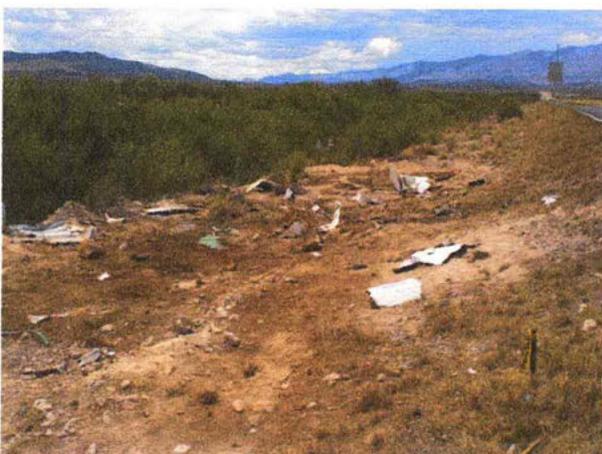
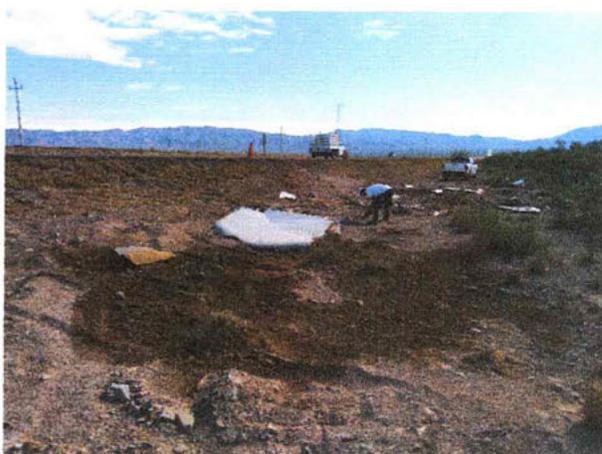
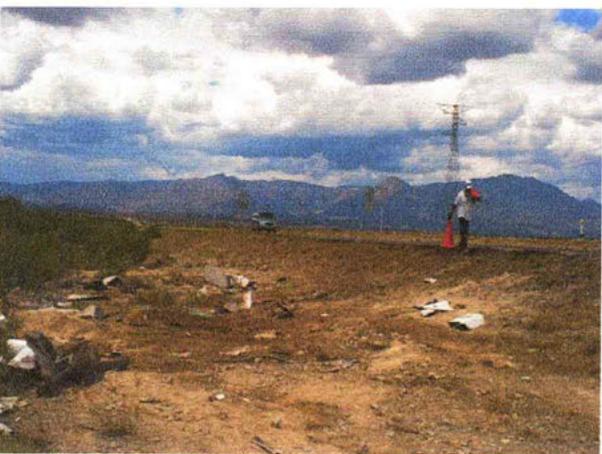
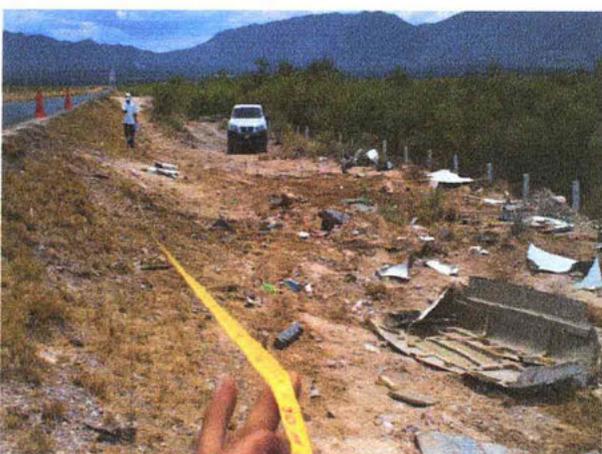
IMÁGENES DEL AREA IMPACTADA POR EL DERRAME ACCIDENTAL DE DIESEL.

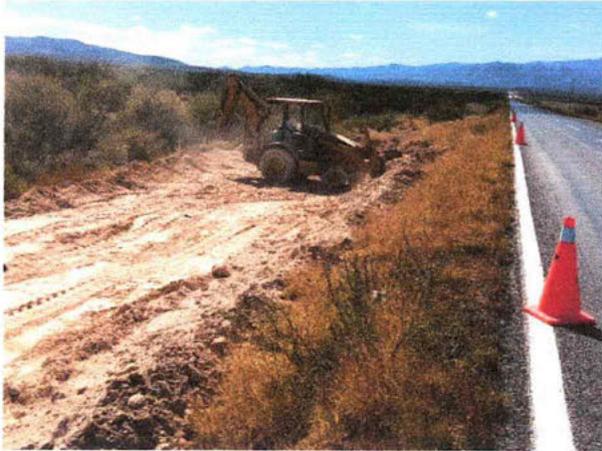
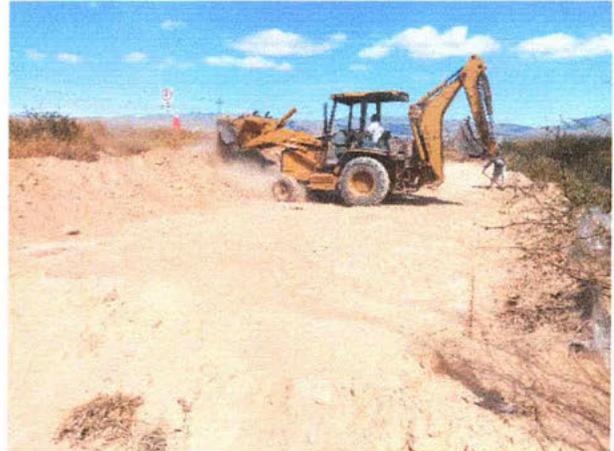
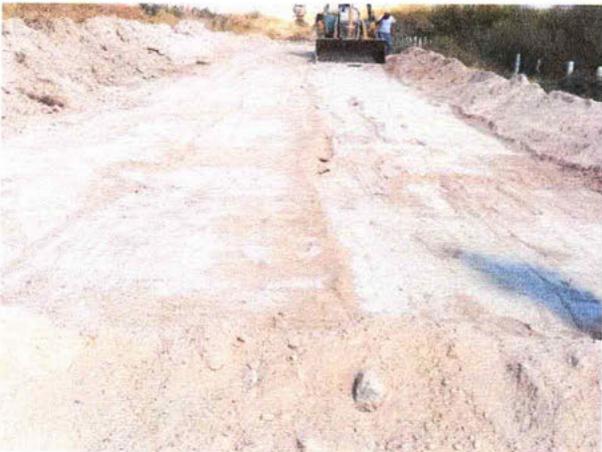
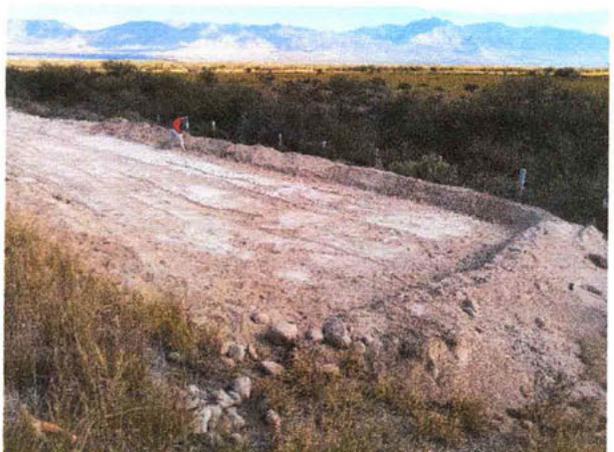
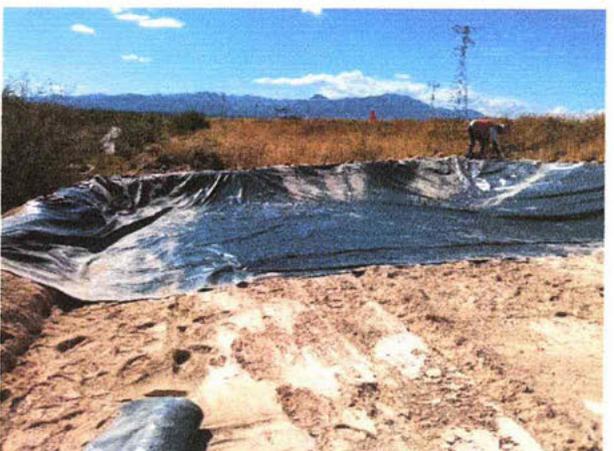
MOMENTO EN EL QUE SE REALIZA LA PREPARACIÓN DE LA CELDA EN LA CUAL SE COLOCARA EL SUELO CONTAMINADO EXTRAÍDO.

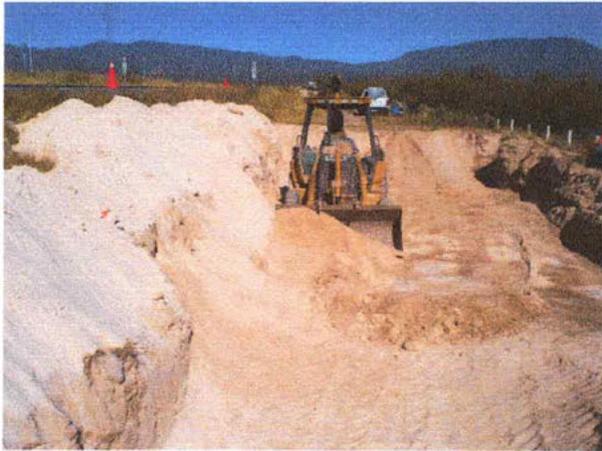
VISTA DE LA EXTRACCIÓN SUELO CONTAMINADO Y SU COLOCACIÓN EN LA CELDA

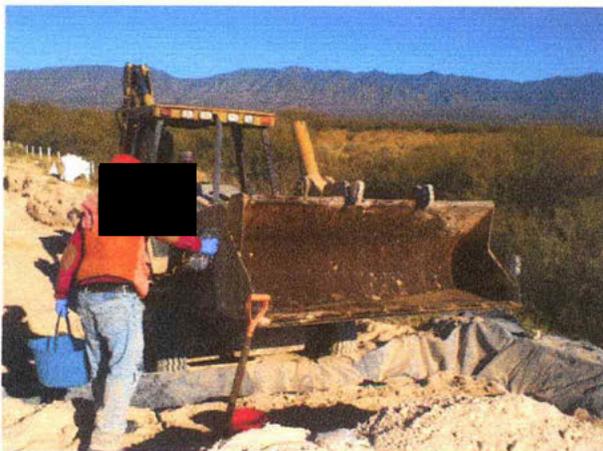
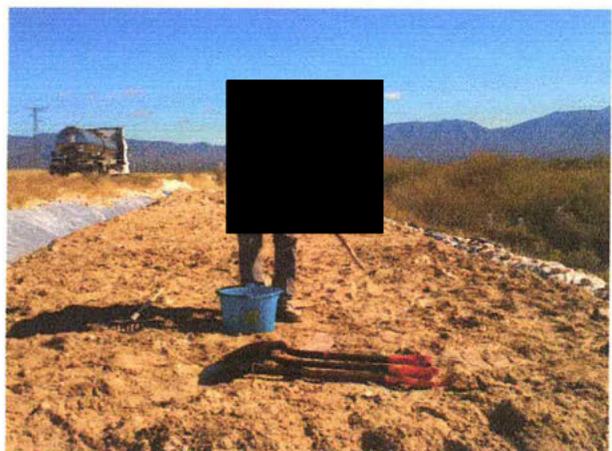
INSTANTES EN QUE SE REALIZA EL LAVADO DE EQUIPO Y HERRAMIENTA UTILIZADO EN LA EXTRACCIÓN DEL SUELO CONTAMINADO

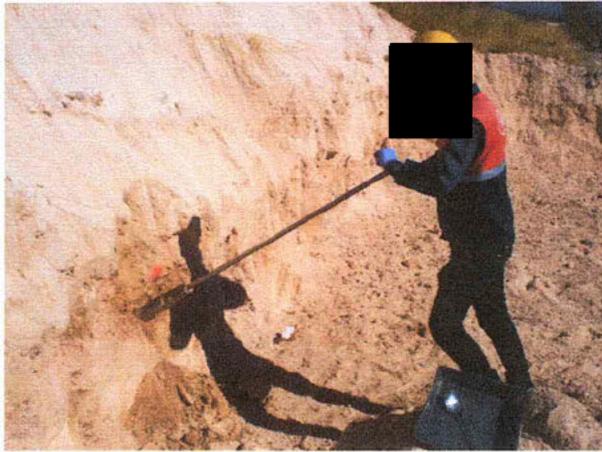
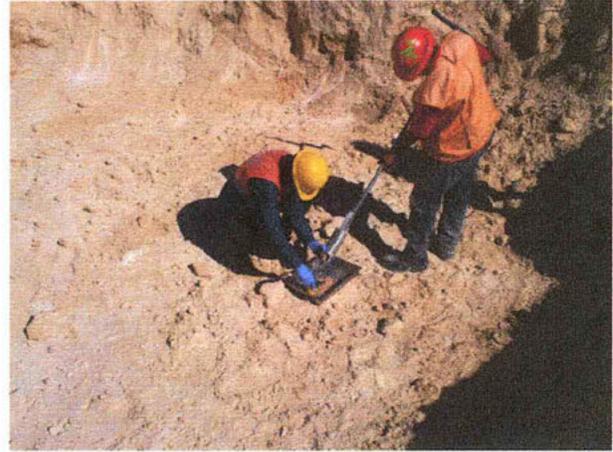
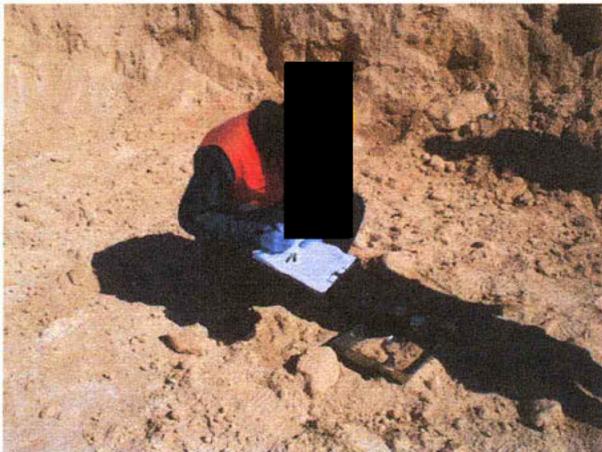
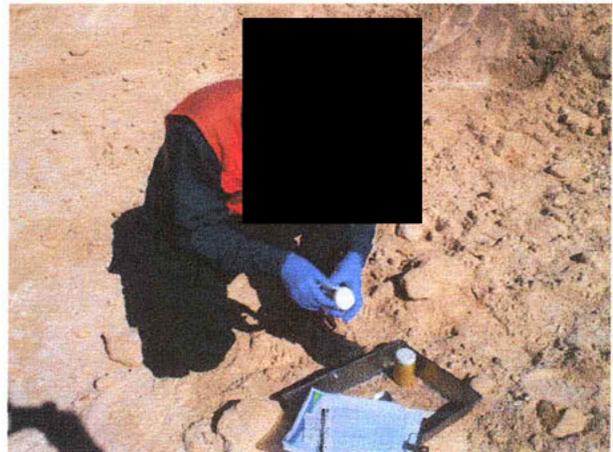
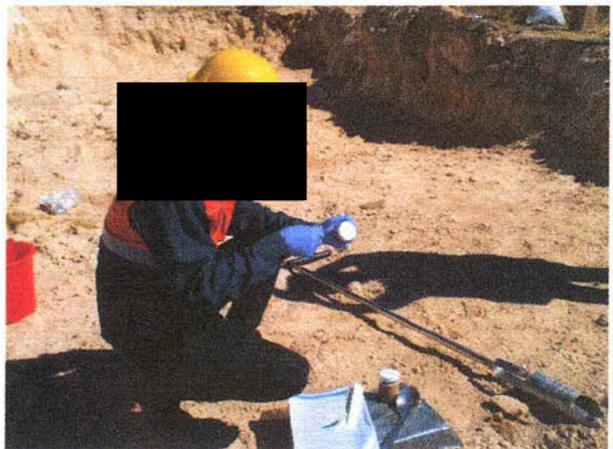
MUESTREO DE SUELO EN EL AREA EN ESTUDIO DE ACUERDO AL PLAN DE MUESTREO PRESENTADO EN LA AGENCIA NACIONAL DE SEGURIDAD INDUSTRIAL Y DE PROTECCION AL MEDIO AMBIENTE DEL SECTOR HIDROCARBUROS.

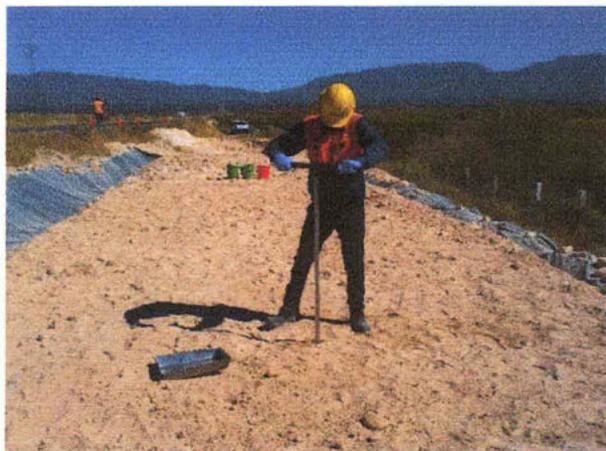
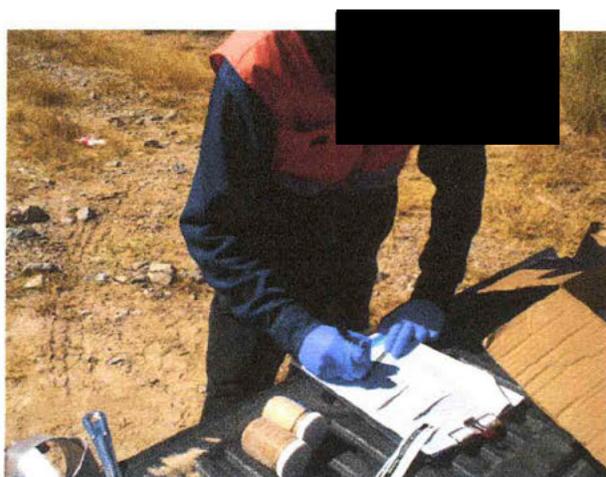
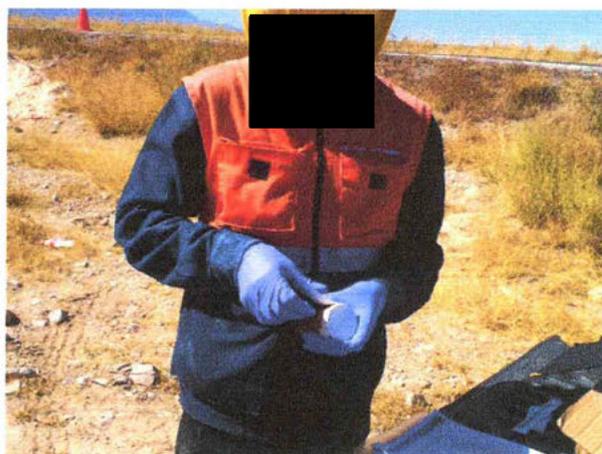
OTRA VISTA DE LA ACTIVIDADES REALIZADAS DURANTE EL MUESTREO DE SUELO.

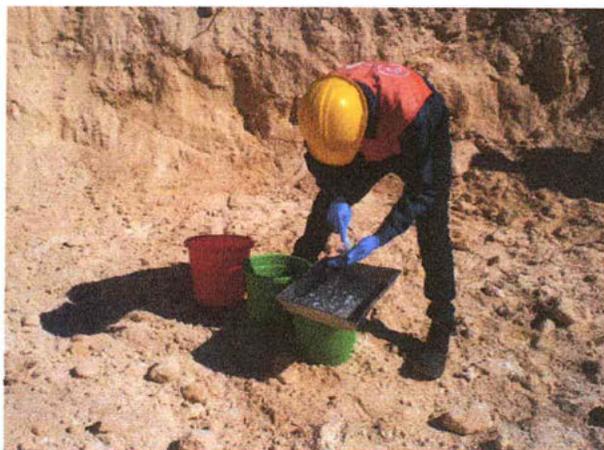
LAVADO DEL EQUIPO UTILIZADO DURANTE EL MUESTREO DE SUELO Y FORMA COMO SE PRESERVAN LAS MUESTRAS.

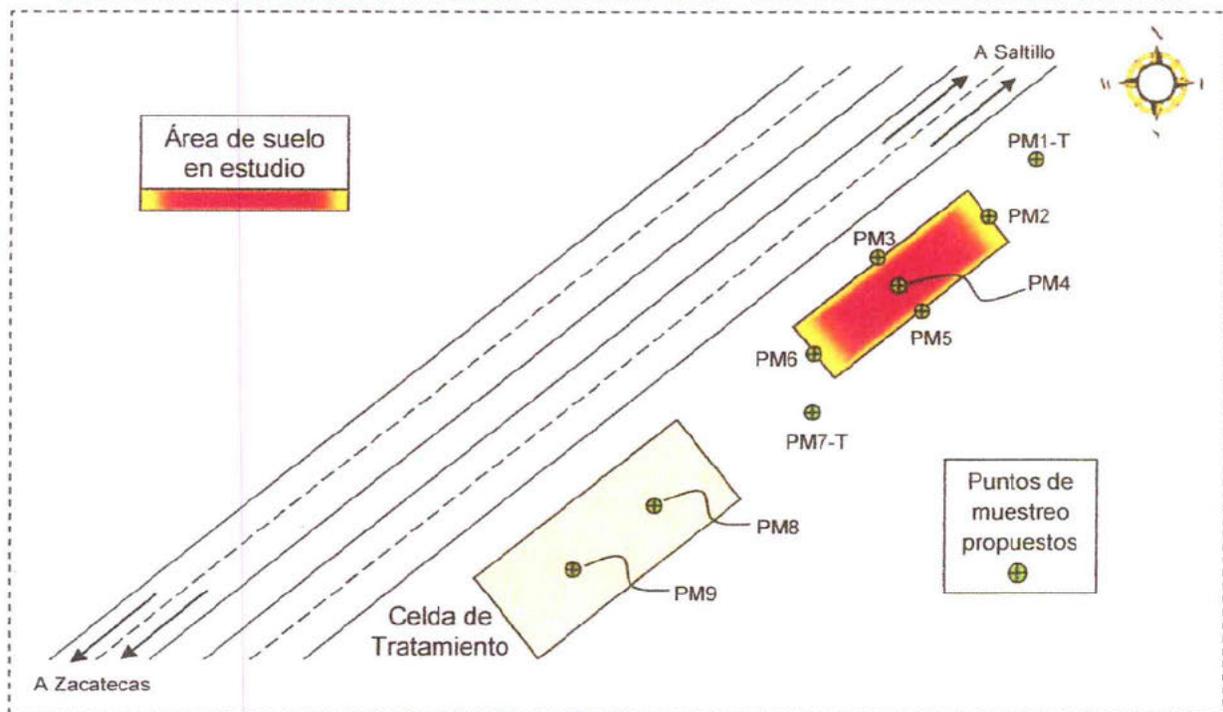
CROQUIS ILUSTRATIVO DE UBICACIÓN DE LOS PUNTOS DE MUESTREO INICIAL

- En el área identificada como **Área 1 (A-1)**, se tomarán muestras en 5 puntos de muestreo distribuidas de la siguiente manera:
 - Dentro del cajón de extracción y con la finalidad de corroborar que no exista remanente de contaminación de manera horizontal, se tomarán muestras de paredes en los cuatro puntos cardinales, norte, sur, este y oeste.
 - Además, se tomará **1 muestra de fondo** para corroborar que no existe remanente de contaminación a mayor profundidad de la que penetra el contaminante.
