## PROGRAMA DE REMEDIACIÓN

**TRANSPAC, S.A. DE C.V.**  
**Sin. 1012536-20**

Derrame de aproximadamente 3,000 L de Gasolina en la Carretera Federal No. 150 Puebla – Tehuacán, bajo la coordenada UTM (14Q 0587986 2109950), municipio de Puebla, estado de Puebla.

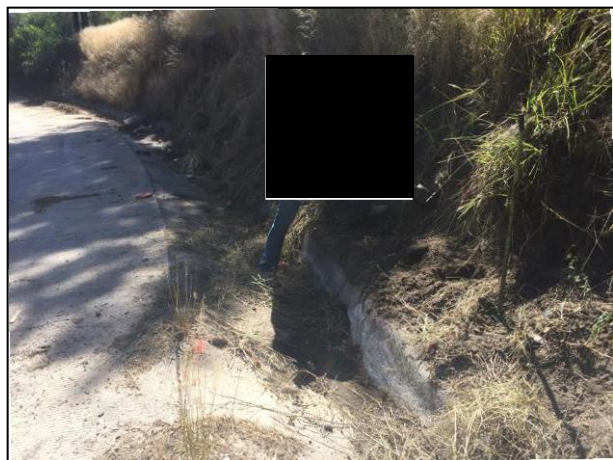
5. Realización de pozos de sondeo para conocer la infiltración de la Gasolina derramada.

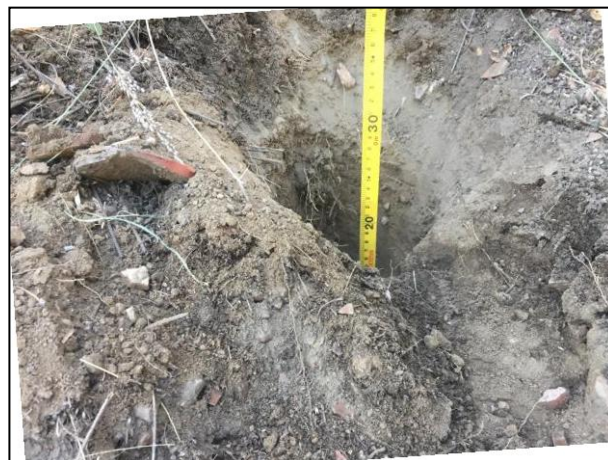
6. Con ayuda de una cinta métrica se midió la profundidad hasta la cuál se encontró Gasolina en el sitio.

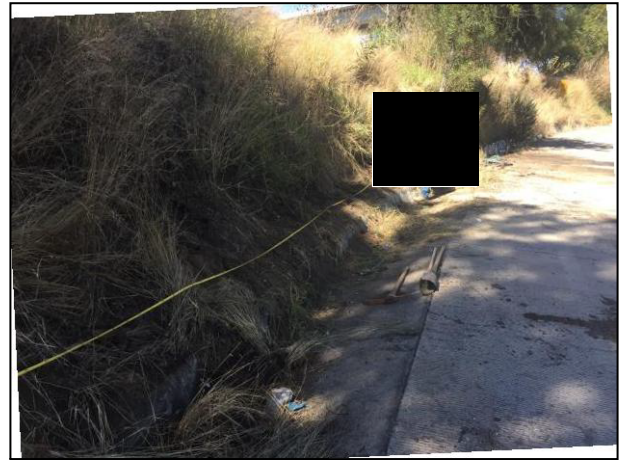
8. Con apoyo de recurso humano se tomaron las medidas correspondientes al área afectada.

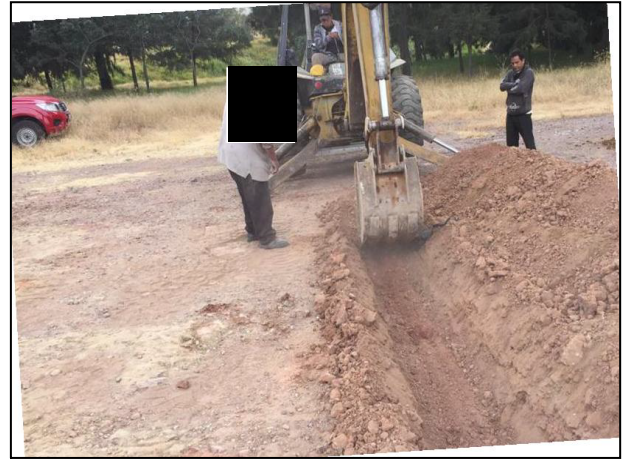
2. Se construyeron los bordos y canaletas de la Celda Provisional con material libre de contaminantes.

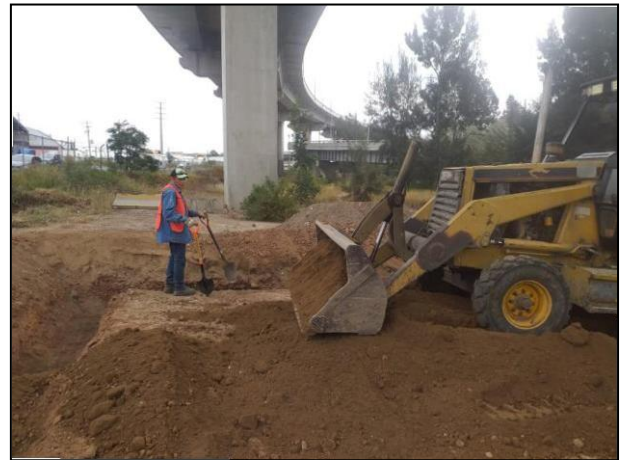
4. Utilizando una retroexcavadora, la arcilla fue distribuida en la base de la Celda Provisional.

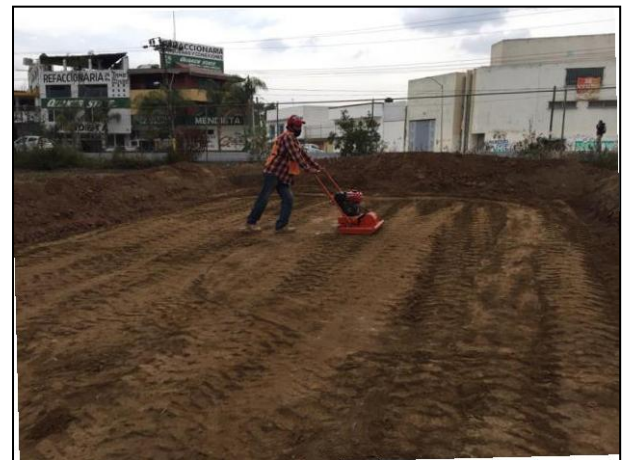
6. Compactación de capa de arcilla.

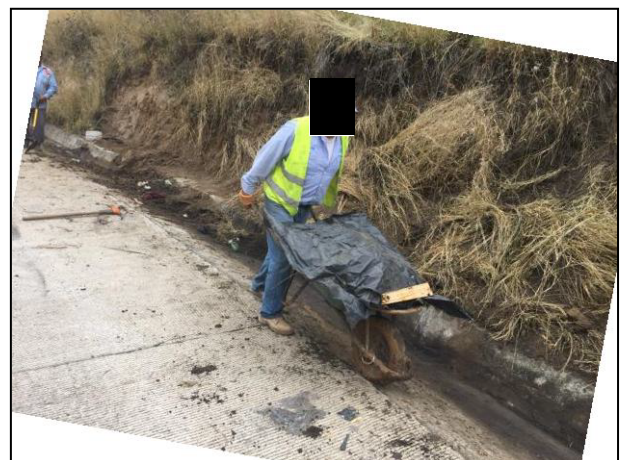
12. Acarreo del material edáfico afectado, cubriéndolo con una membrana de polietileno de alta densidad.

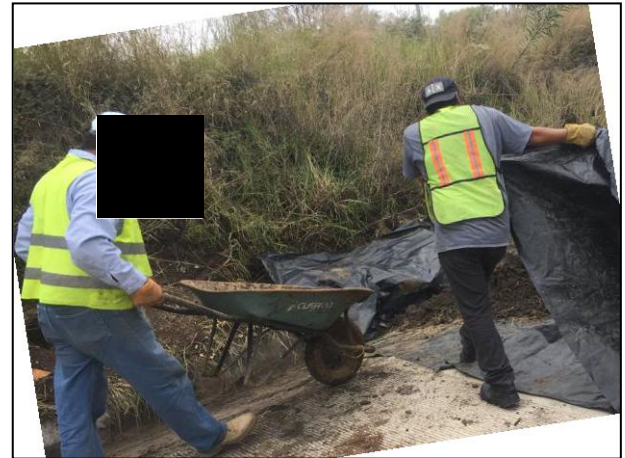
14. Temporalmente, el material edáfico azolvado extraído de la canaleta de concreto fue colocado sobre una membrana de polietileno de alta densidad.

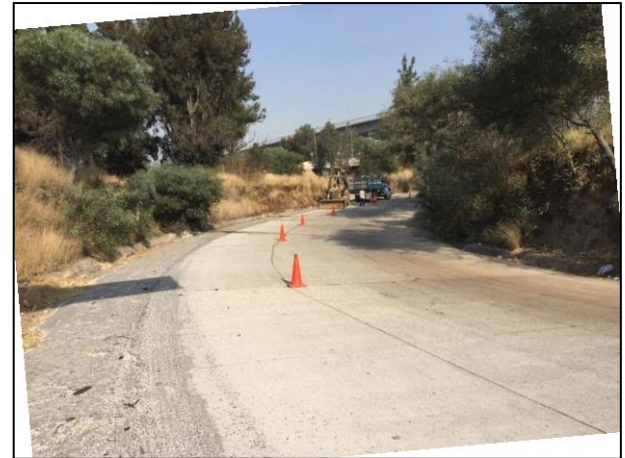
16. Por seguridad, en todo momento, el sitio estuvo señalado.

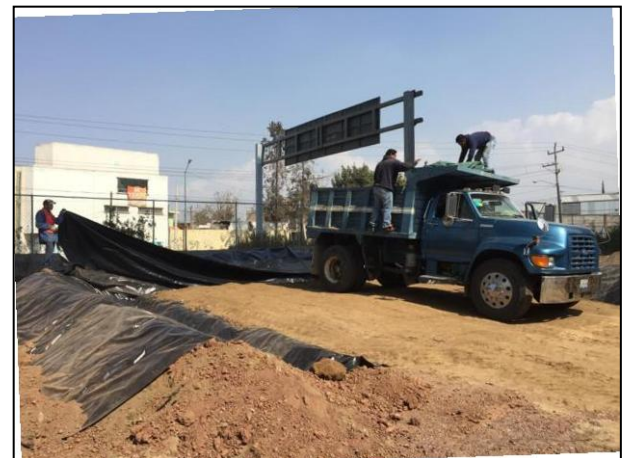
18. Depósito del material edáfico afectado en la Celda Provisional, con apoyo de camión volteo.
