## PROGRAMA DE REMEDIACIÓN

Derrame de aproximadamente 39,800 L de Combustóleo Pesado en el  
Km. 138 + 400 de la Carretera Tulancingo – Tuxpan, municipio de  
Huauchinango, estado de Puebla.

El presente **Programa de Remediación (PR)** fue elaborado por **ISALI, S.A. de C.V.** e informa sobre las actividades desarrolladas, los resultados y conclusiones obtenidas en la caracterización de suelo y subsuelo contaminado con hidrocarburos, debido al derrame de **Combustóleo Pesado** manifestándose la cantidad derramada de **aproximadamente 39,800 L**. Este derrame se originó por el accidente de una unidad propiedad de la C. [REDACTED] [REDACTED] ocurrido el 06 de julio de 2020 en el **Km. 138 + 400 de la Carretera Tulancingo – Tuxpan, municipio de Huauchinango, estado de Puebla.**

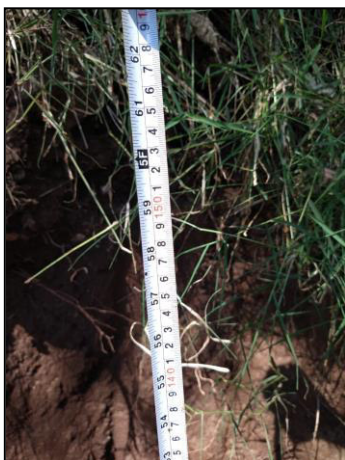
11. Con apoyo de flexómetro se corroboró la infiltración hidrocarburo en las Áreas Afectadas.
