## PROGRAMA DE REMEDIACIÓN

**Transportes Presurizados, S.A. de C.V.**

**Sin. 1169551-21**

Derrame de Gasolina a la altura del Km. 97 de la Autopista México -  
Tuxpan, municipio de Tulancingo, estado de Hidalgo.

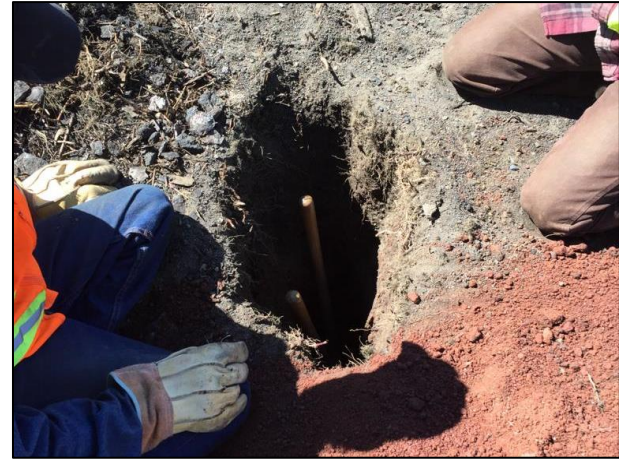
04.- Los sondeos se realizaron a diferentes profundidades, con el fin de conocer la infiltración de la sustancia en el suelo natural.

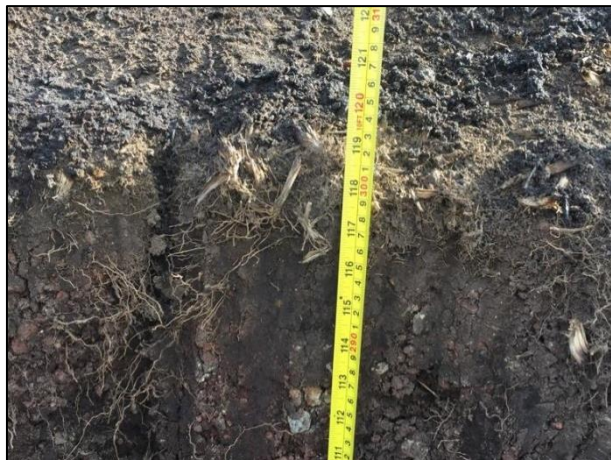
05.- Con apoyo de un flexómetro se verificó la profundidad de los puntos de sondeo.

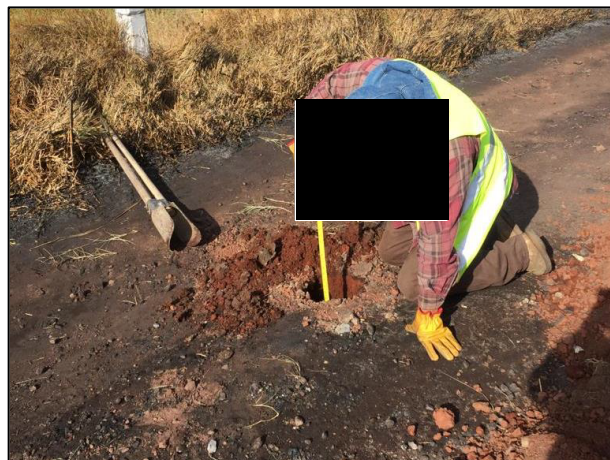
08.- Con apoyo de flexómetro se verificó la infiltración que alcanzó la Gasolina derramada sobre el camino de terracería.

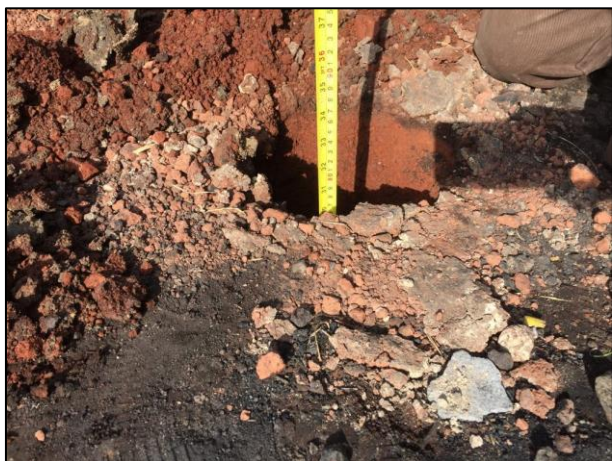
09.- Se observó que el suelo presenta tezontle molido en los primeros centímetros de la superficie del suelo, tanto en el talud como en el camino de terracería adyacente a este, a mayor profundidad se halla un suelo de textura arcillosa.
