## PROGRAMA DE REMEDIACIÓN

**FLETES VEINTEMIL, S.A. DE C.V.**

Derrame de aproximadamente 20,355 L de Gasolina en el Km. 285 de la Carretera Federal No. 54 Saltillo - Zacatecas, municipio de Saltillo, estado de Coahuila de Zaragoza.

Monterrey, Nuevo León, julio de 2022

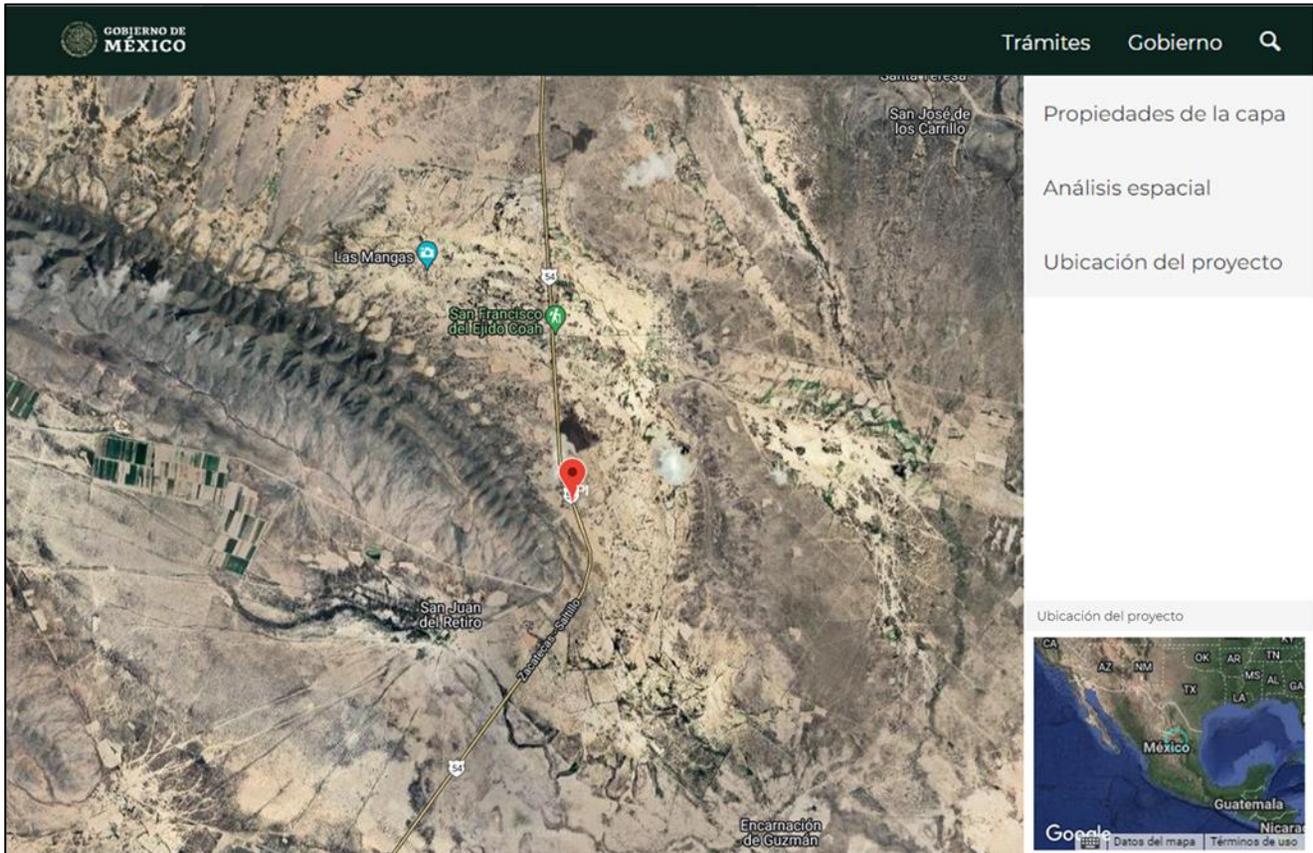
Figura Ilustrativa No. 1.2. Ubicación local del sitio del derrame

(CONABIO), se indica que el sitio presenta una infiltración media a alta con material no consolidado; así mismo, derivado de los datos obtenidos durante las visitas realizadas al sitio de estudio, se observó que el suelo presenta una **infiltración alta**, sin embargo, se observa **material consolidado** con presencia de piedra laja. La ubicación del punto de impacto se ilustra en la Figura Ilustrativa No. 1.2.

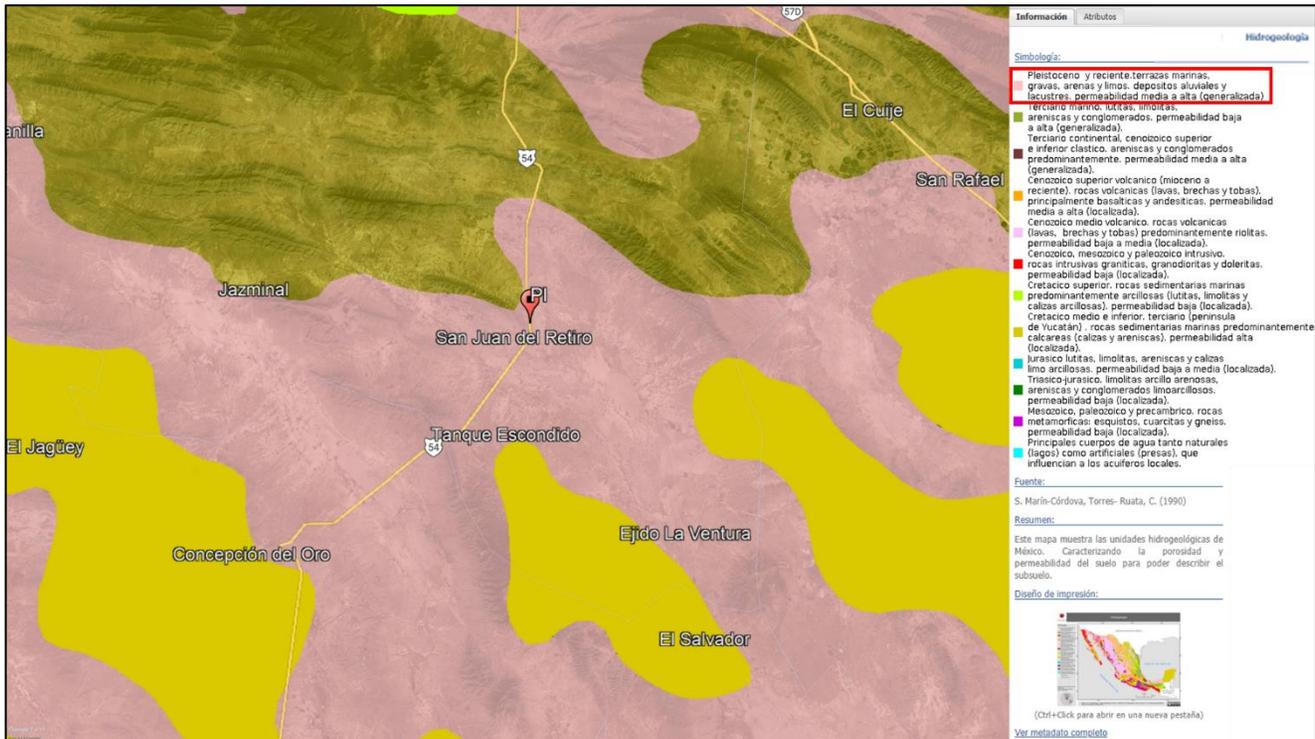
Figura Ilustrativa No. 1.5. Coordenadas del sitio de derrame y su correspondiente hidrología subterránea.

Según los datos geográficos de hidrogeología del Geoportal de la Comisión Nacional para el Conocimiento y Uso de la Biodiversidad (CONABIO), la zona del derrame presenta posibilidades de infiltración que van de media a alta con material no consolidado (Ver Figura Ilustrativa 1.5.), así

mismo, derivado de los datos obtenidos durante las visitas realizadas al sitio de estudio, se observó que el suelo presenta una **infiltración alta**, sin embargo, se observa **material consolidado** con presencia de piedra laja.

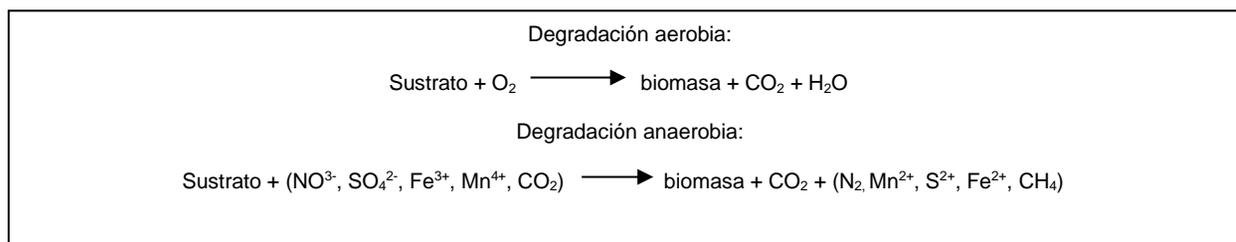
Figura Ilustrativa No. 3.1. Esquema de reacciones en la biorremediación

Para el caso de suelos contaminados con hidrocarburos, la tecnología usada en la actualidad es la biorremediación. Las medidas biocorrectoras o los sistemas de biorremediación consisten principalmente en el uso de microorganismos naturales (levaduras, hongos o bacterias) existentes en el medio para descomponer o degradar sustancias de carácter menos tóxico o bien inocuas para el medio ambiente y la salud humana. Estas técnicas biológicas pueden ser de tipo aerobio (presencia de un medio oxidante), o bien de tipo anaerobio (presencia de un medio reductor)<sup>18</sup>. En la Figura Ilustrativa No. 3.1 se ilustran las posibles reacciones para un medio y otro.

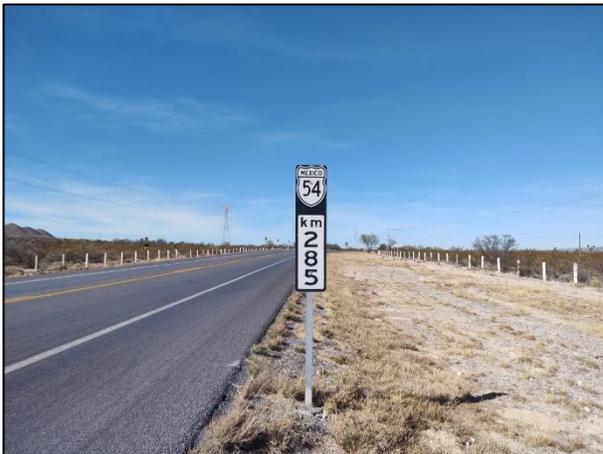
2. Se corroboró el poste de kilometraje cercano al sitio de estudio.

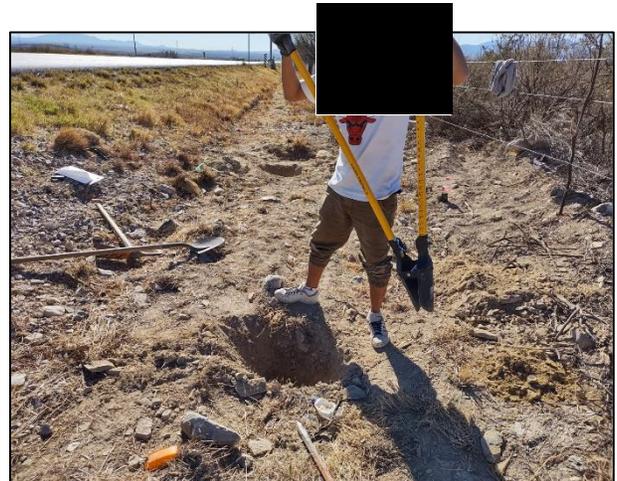
3. Se realizaron sondeos con apoyo de recurso humano.

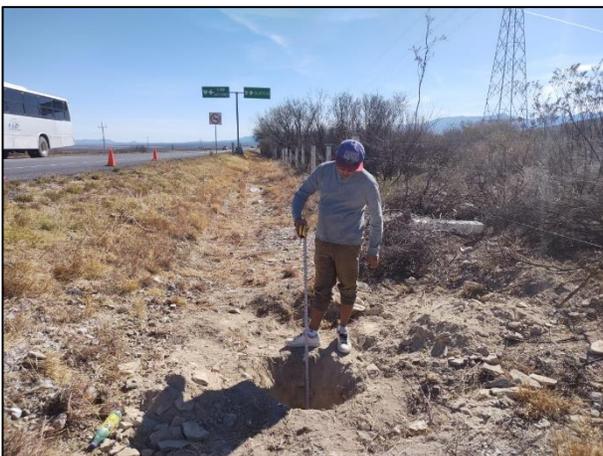
4. Se identificó la infiltración del hidrocarburo con ayuda de un flexómetro.

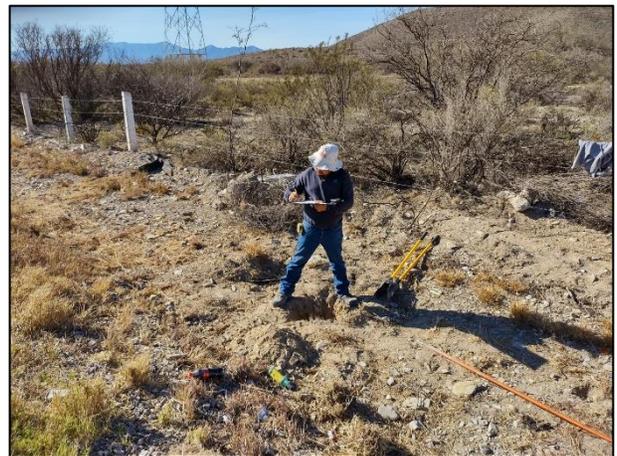
5. Las coordenadas de los vértices de la mancha provocada por el contaminante fueron determinados con apoyo de un GPS.

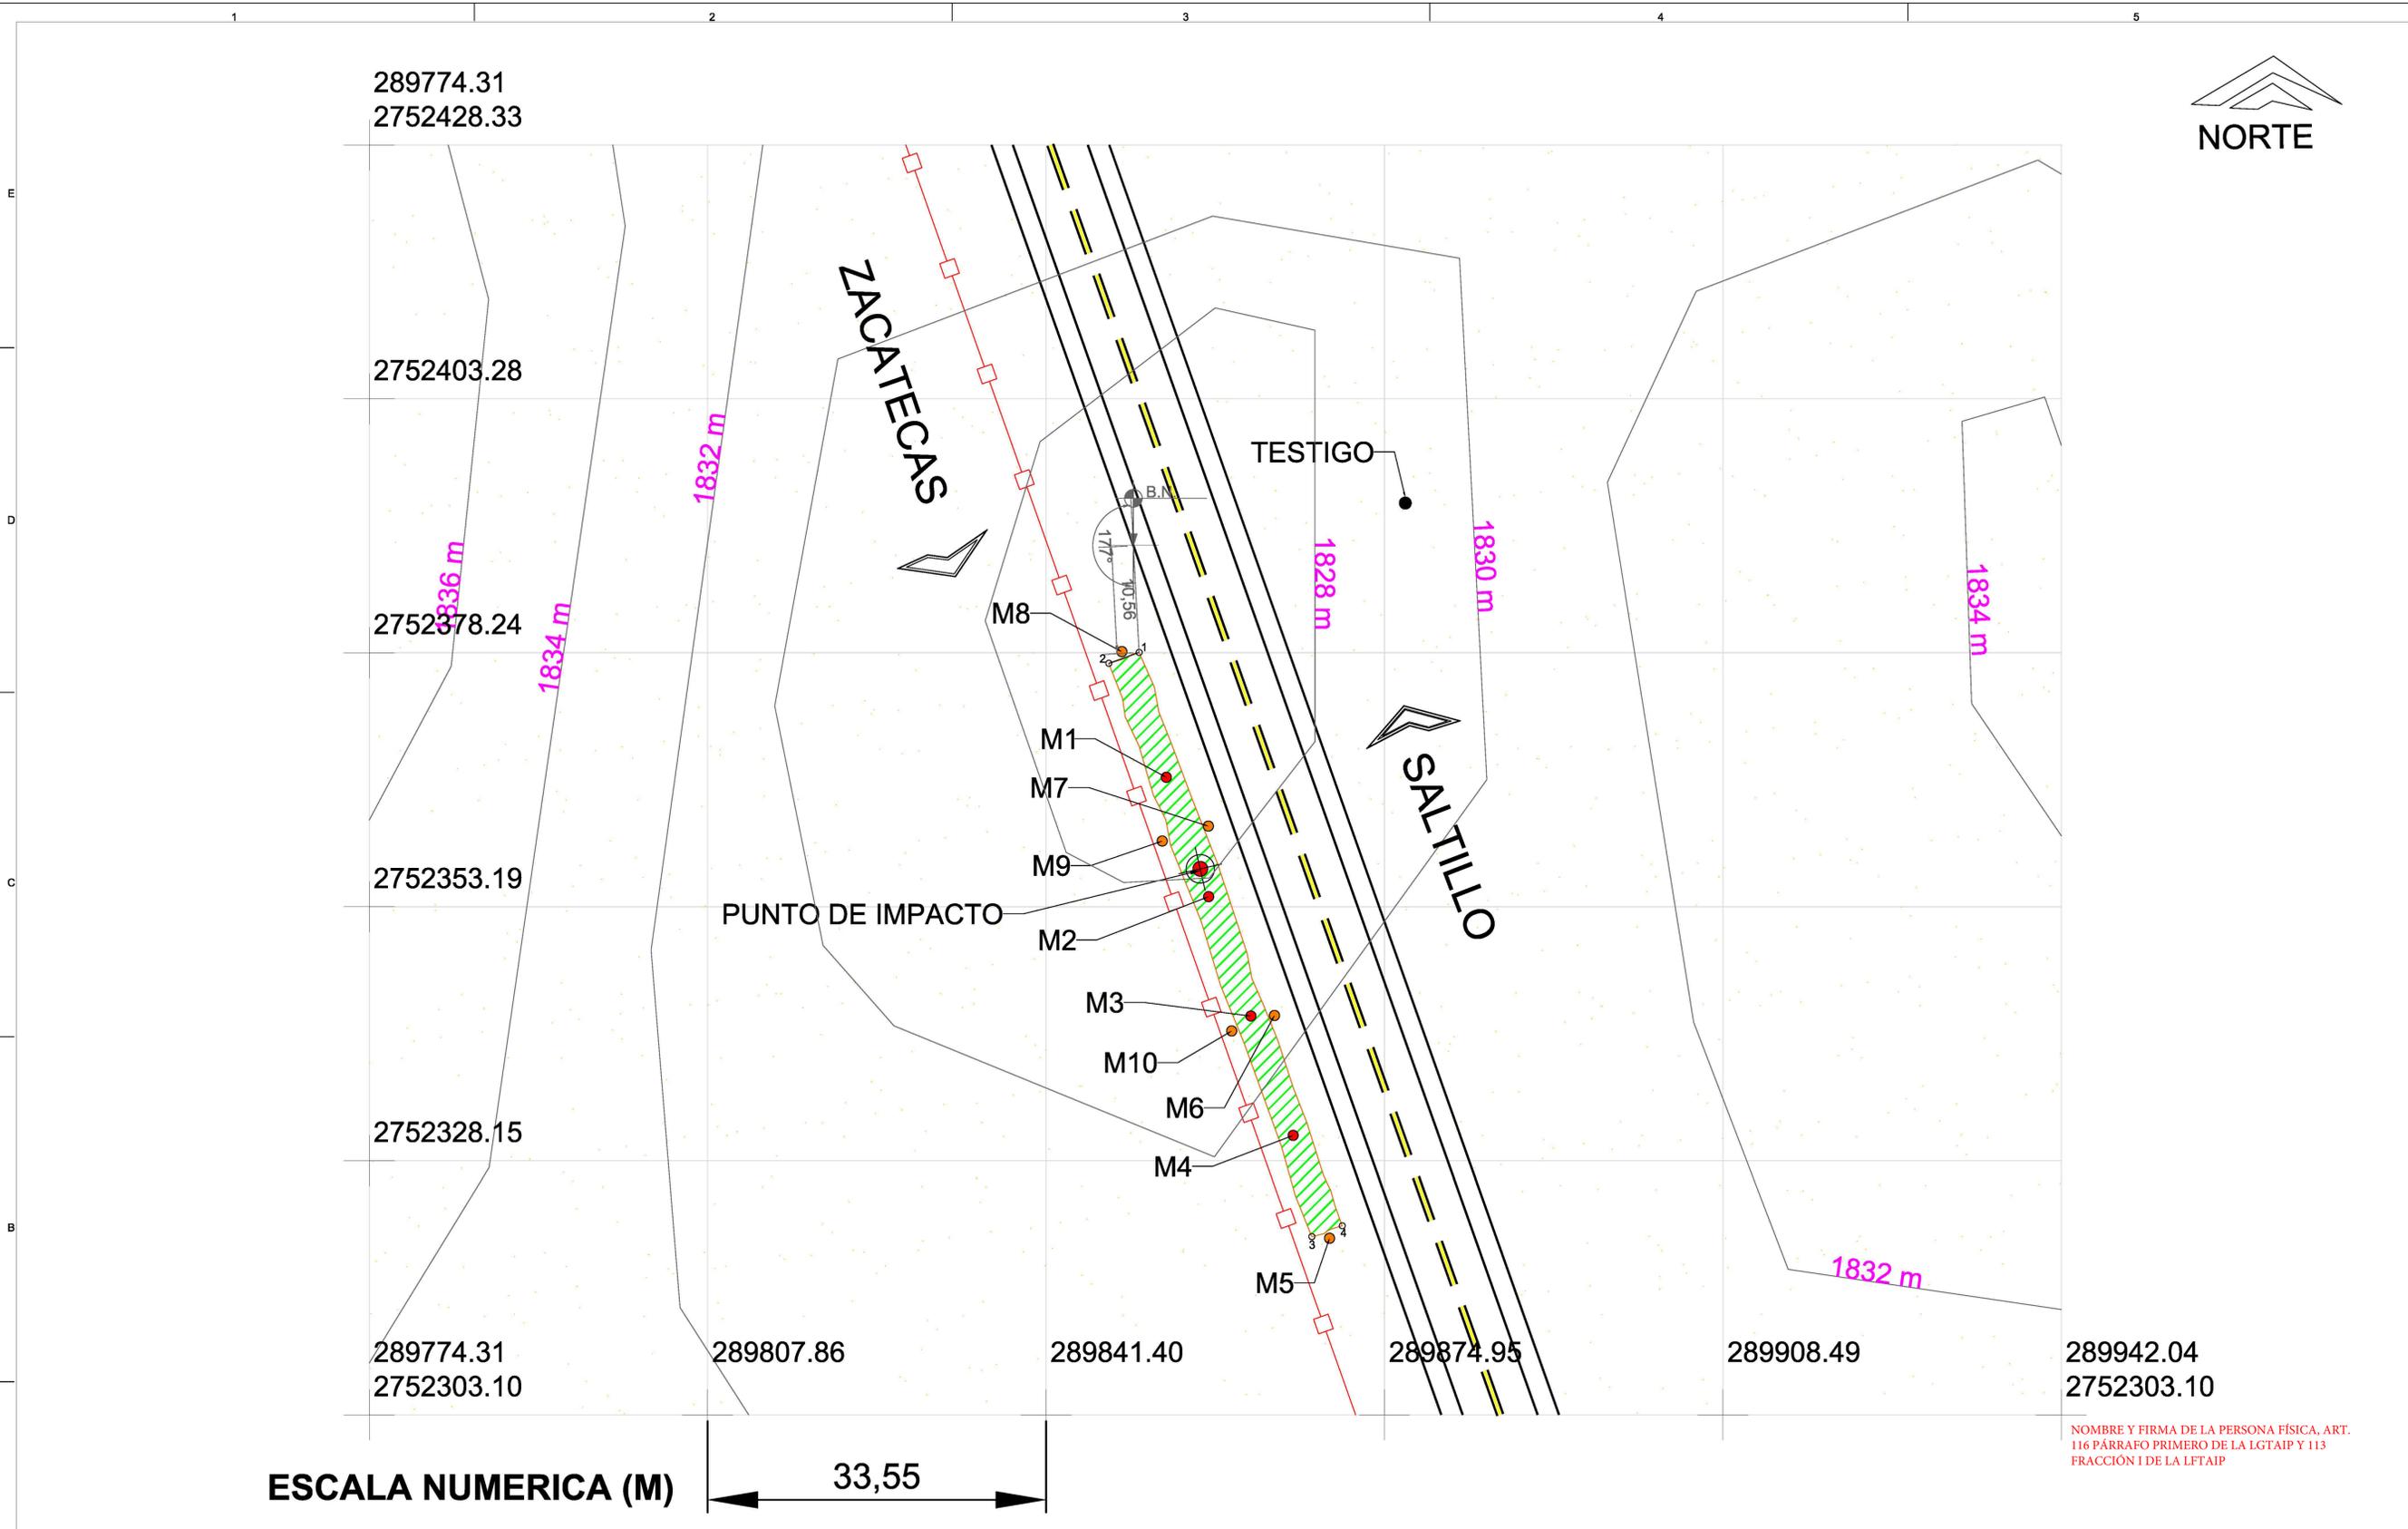
NOMBRE DEL PROYECTO | PLANO: 1-4  
**PROGRAMA DE REMEDIACION**

- PUNTO DE MUESTREO FONDO
- PUNTO DE MUESTREO PARED

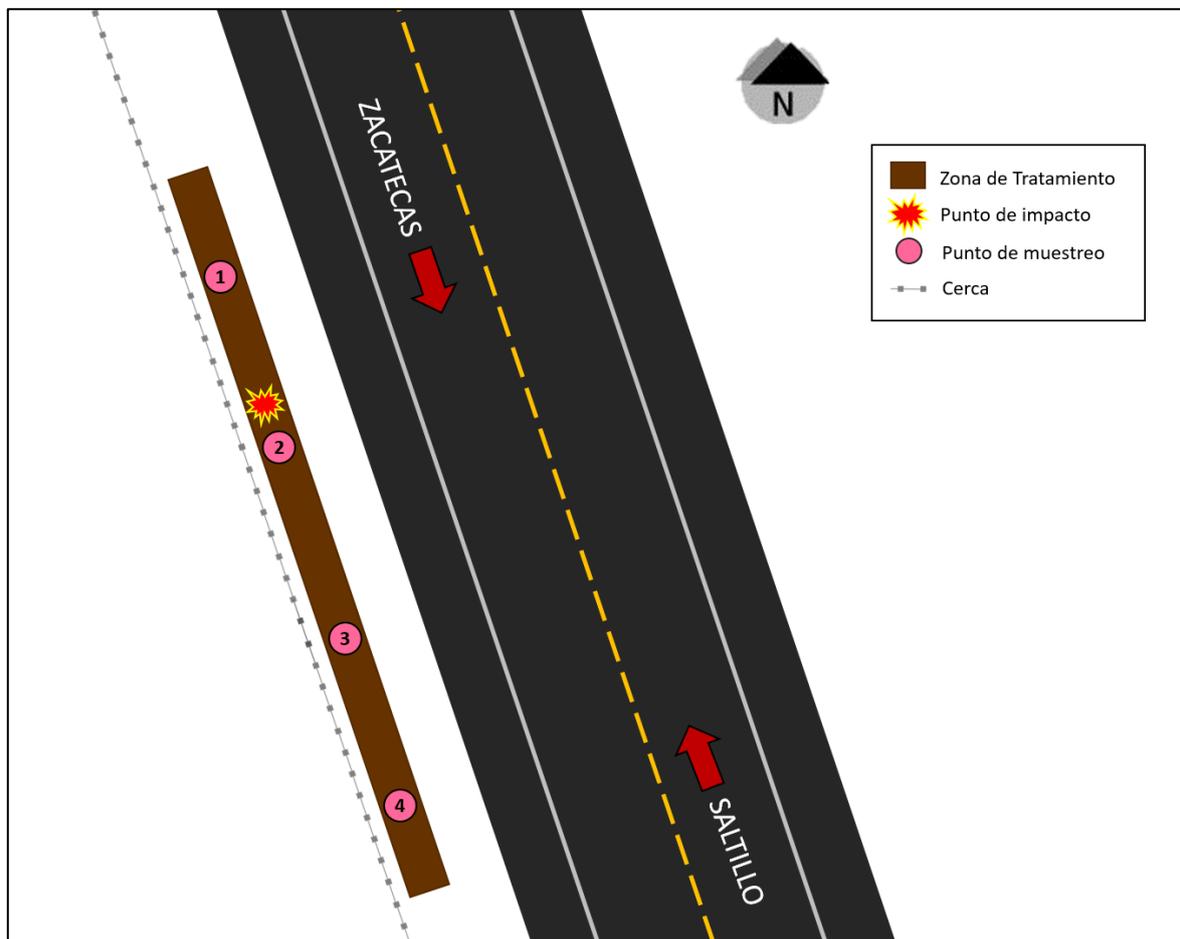
### 6.3 Ubicación de puntos de muestreo (Croquis)

La distribución y la profundidad de las muestras a recolectar en suelo de forma manual está basada en función a las observaciones realizadas durante las visitas al sitio en estudio, lo cual indica presencia de un suelo con textura **Arcillosa-arenosa**, además de material consolidado e infiltración alta.
